## 臺南市北勢國小校園樹木專家學者會勘紀錄

一、會勘時間： 113 年 7 月 23 日 8 時 20 分。

### 三、會勘結果

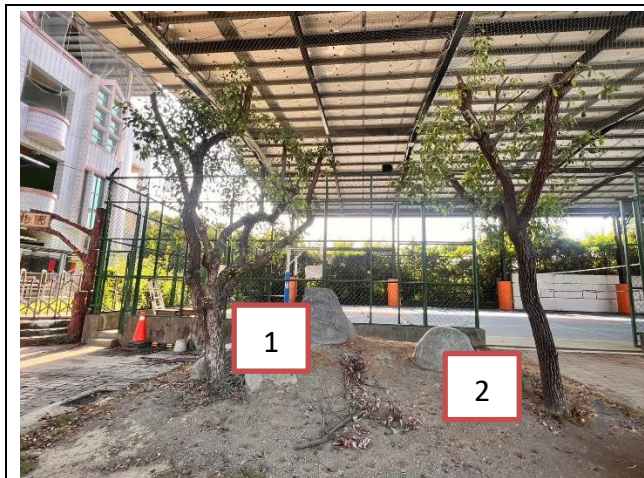
圖 1. 編號 2 號可移除、1 號建議可移植。

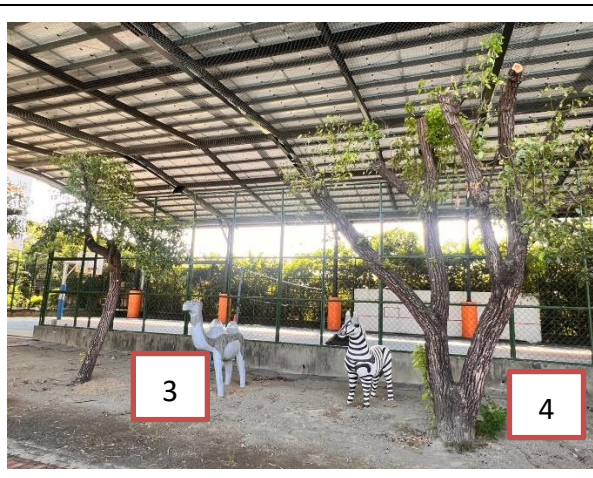
圖 2. 建議 3 號可移除、4 號建議可移除。

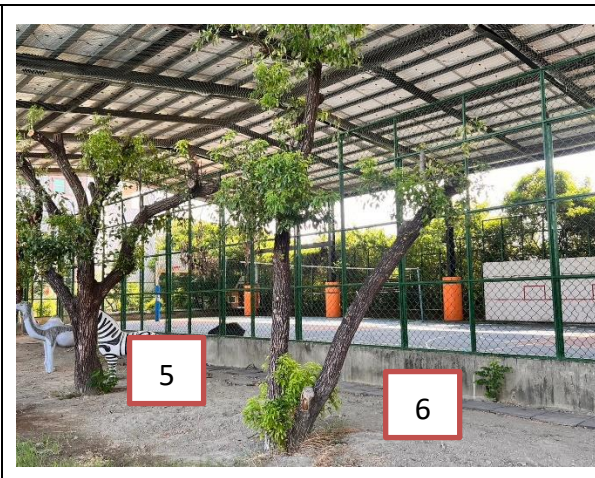
圖 3. 5 號建議可移植、6 號建議可移除。

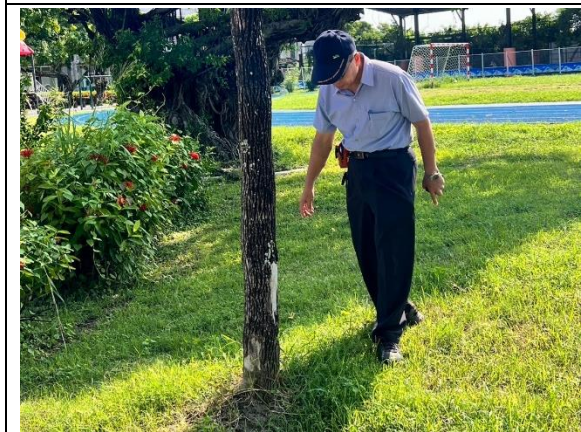
圖 4. 校園樟樹因移植不良，建議移除。

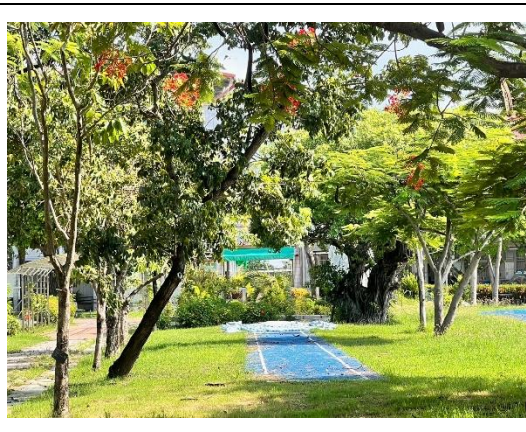
圖 5. 大葉桃花心木已傾斜 45 度有危險性建議移除。

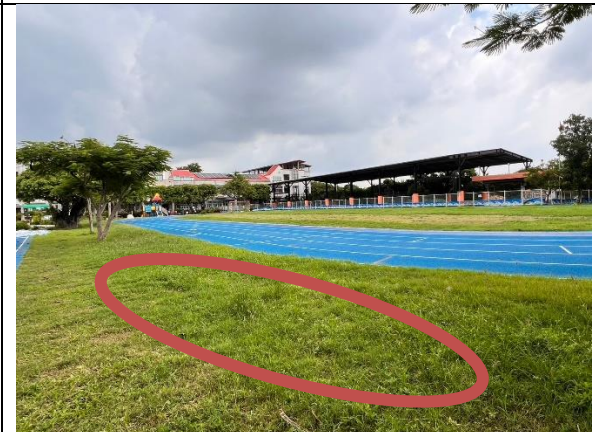
圖 6. 建議樟樹可移植地點。
