台南市東區崇明國中 太陽能光電設置 周圍樹木影響評估

評選廠商：中華電信台灣南區電信分公司

報告人：首席春天景觀設計工程有限公司 黃安正

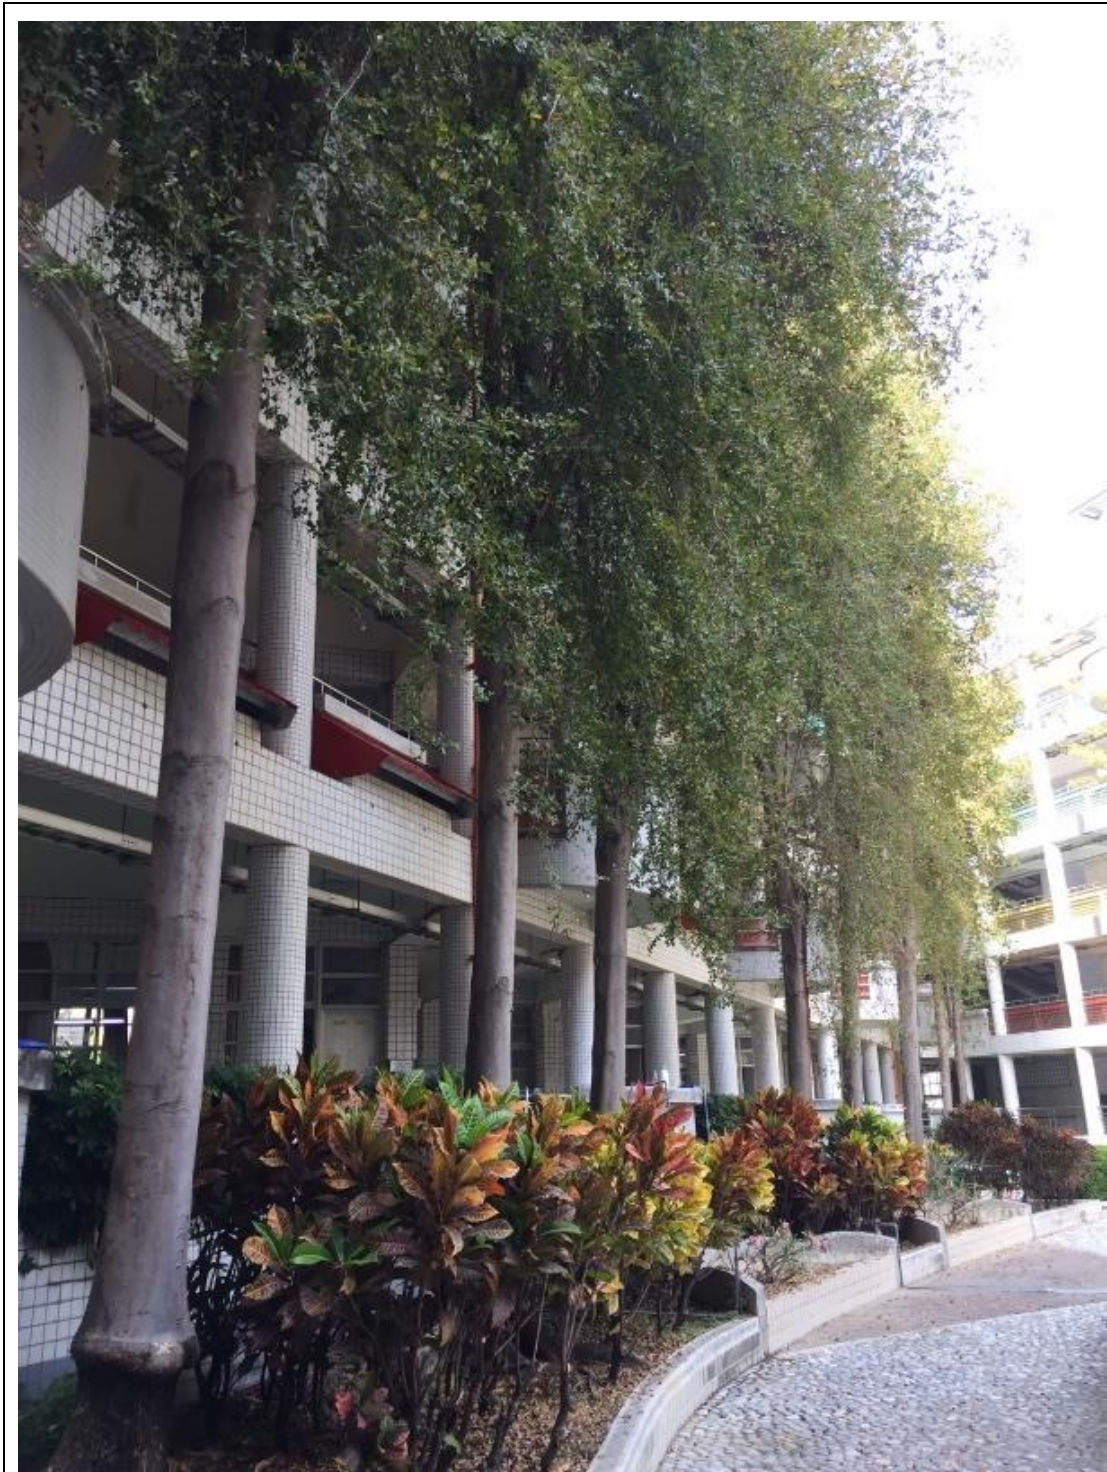
此區域為本校中庭，細葉欖仁種植過密，目前有 30 株，株高約為 12-18 公尺，建議每三株中間之一株疏伐，以降低密度及寬度，植株株高降低至 7.5 或 9 米，以防過度遮光及風災斷枝倒伏之危險。

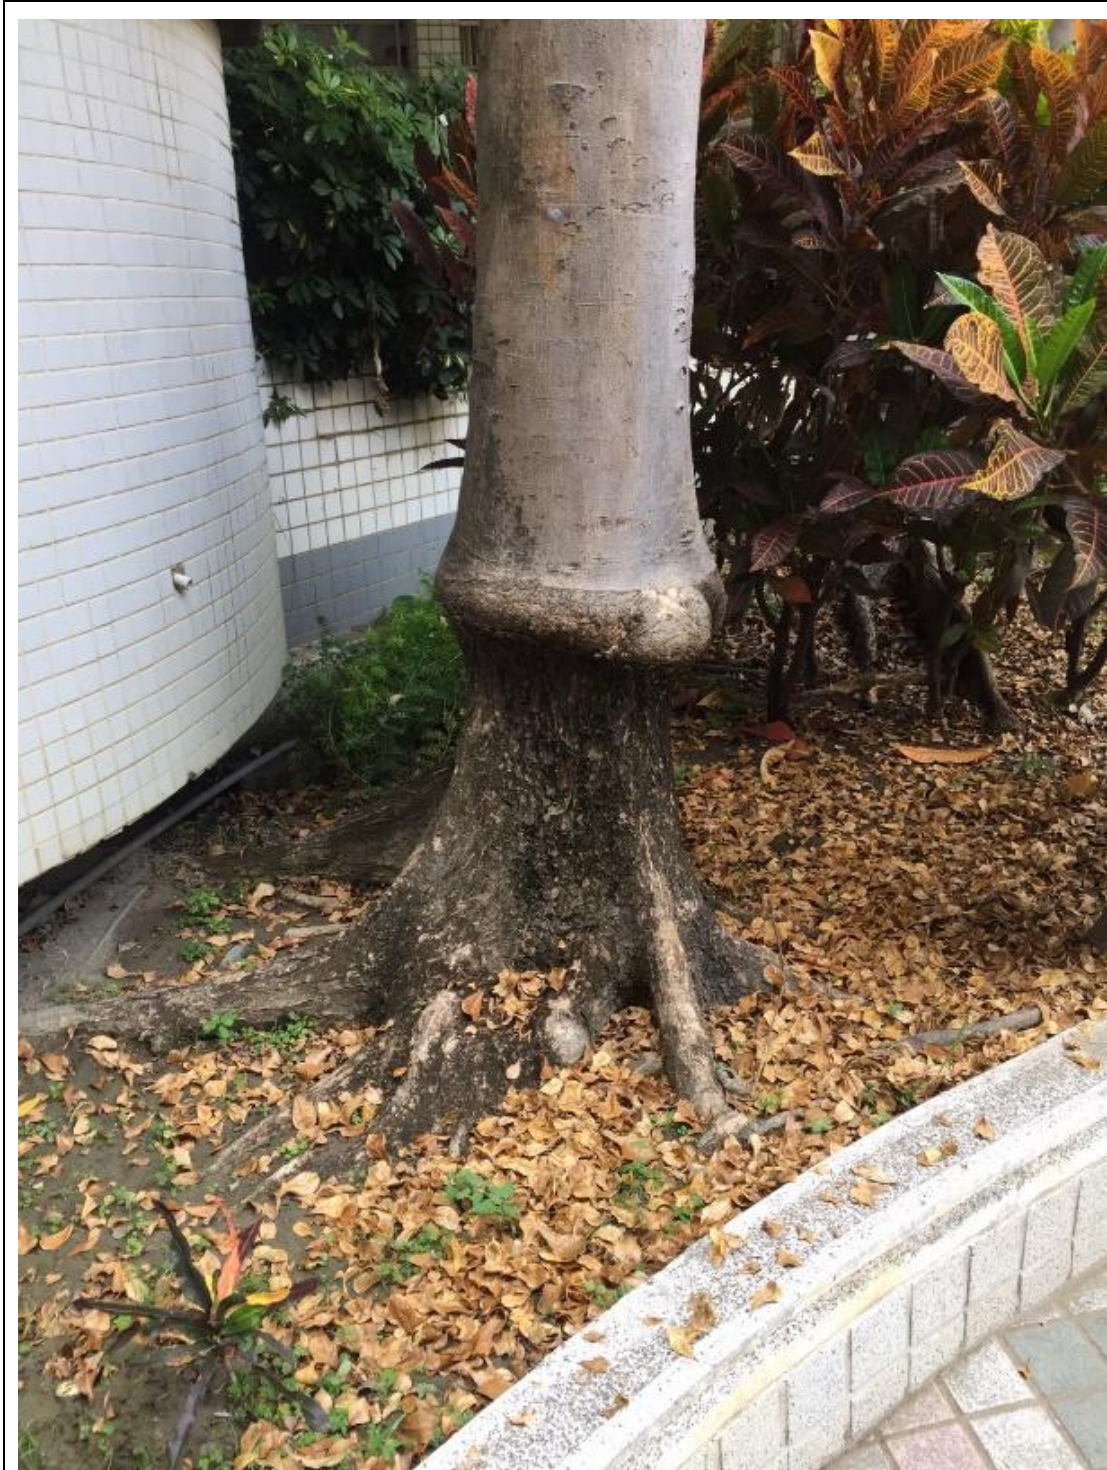
因中庭花台覆土不深，故其支持根無法伸展，故其根系將主幹逐日往上推擠，形成板根狀態，其根領部容易折斷，且株高過高風阻過大易造成樹木倒伏，造成人生安全之虞。

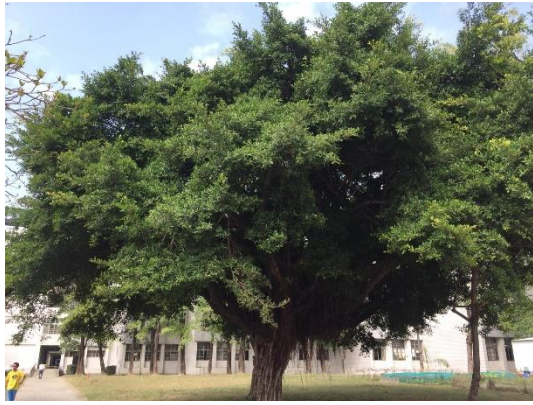
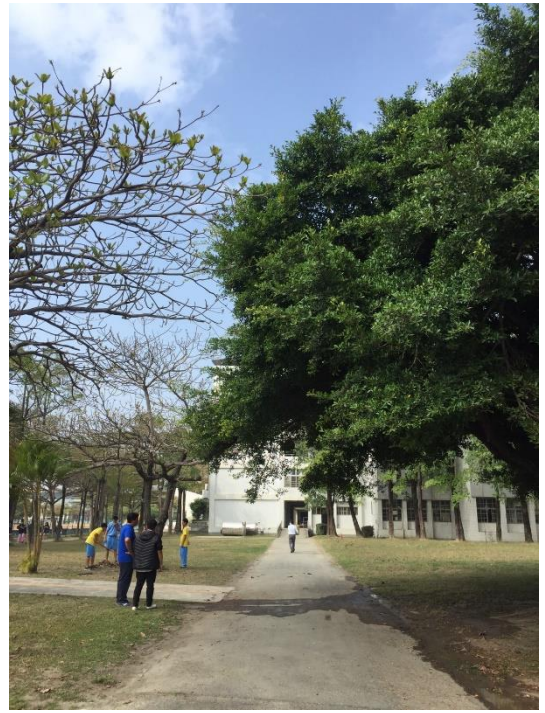
太陽能光電廊道旁之榕樹，其活冠比過大，建議強剪以減少樹冠寬度，減少倒伏之危險。

太陽能光電廊道之位置，榕樹樹冠需進行修剪。

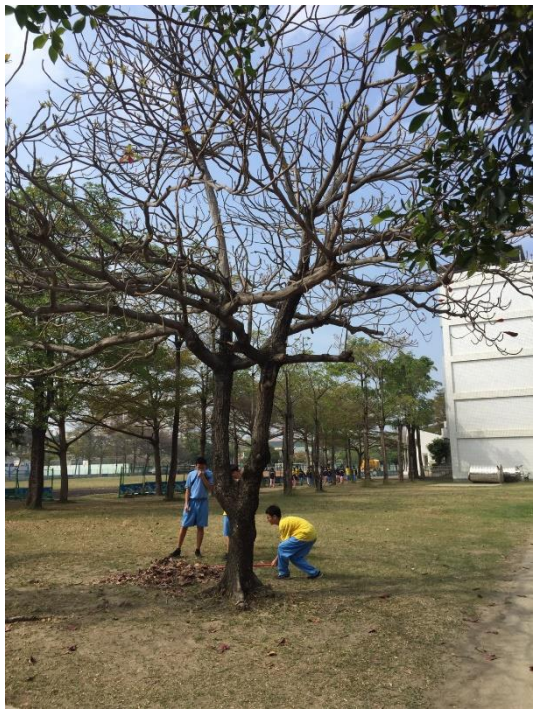
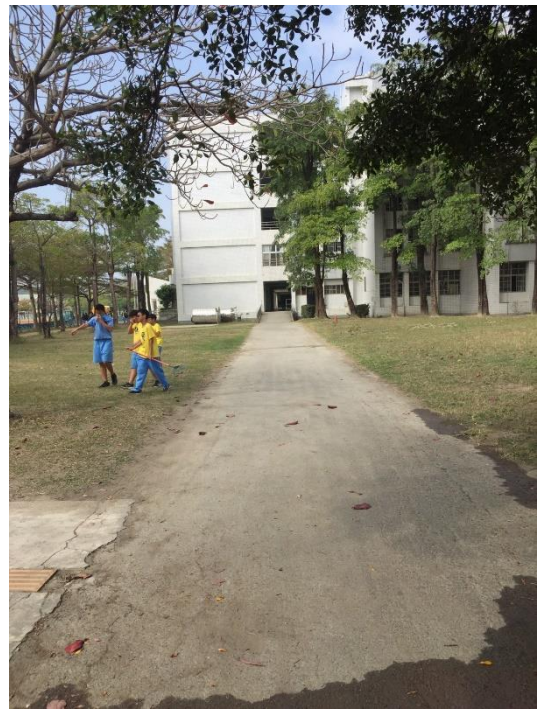
太陽能光電廊道設置完後，此處為日後操場維修機具之唯一通道，故須將此株大葉欖仁移除。

太陽能光電廊道之位置，榕樹樹冠需進行修剪。

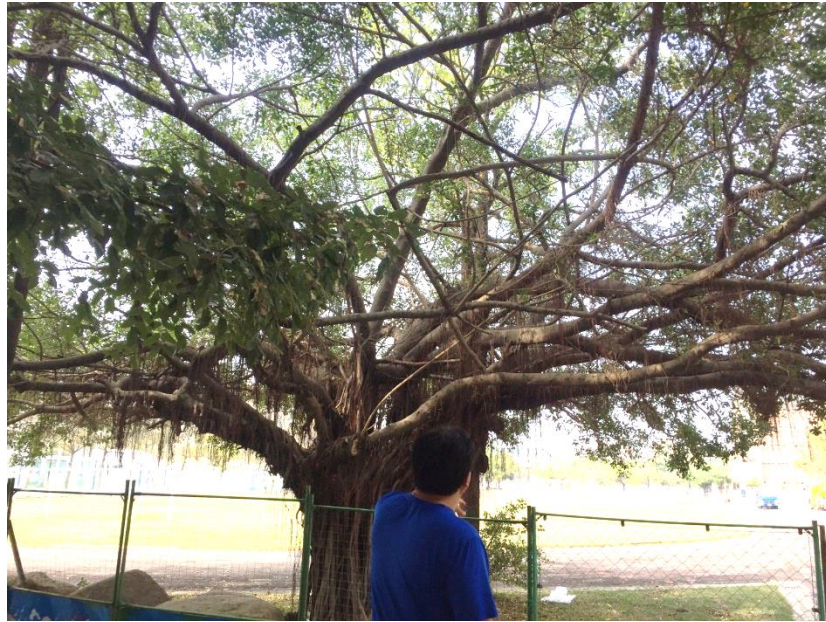
本株榕樹因樹冠過大，造成過度遮陰，容易孳生蚊蠅建議強剪。

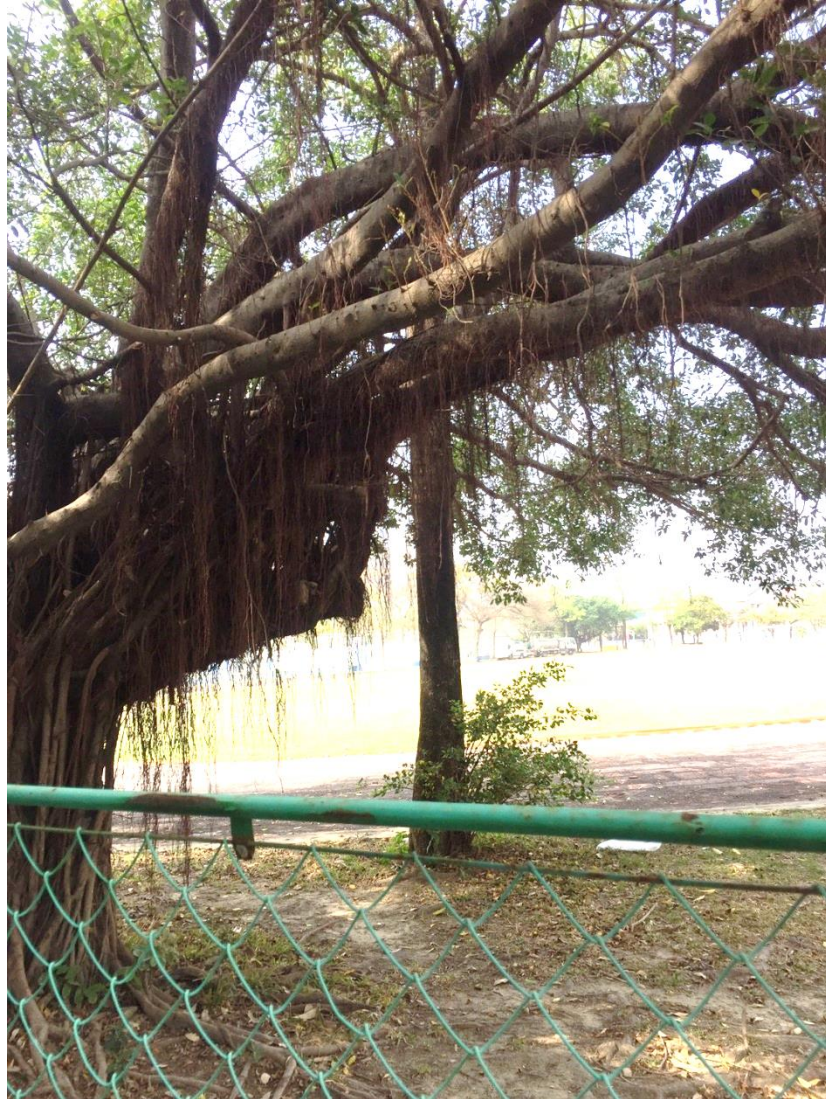
因黑板樹被榕樹樹冠遮蔽，故樹勢萎凋，建議移除。

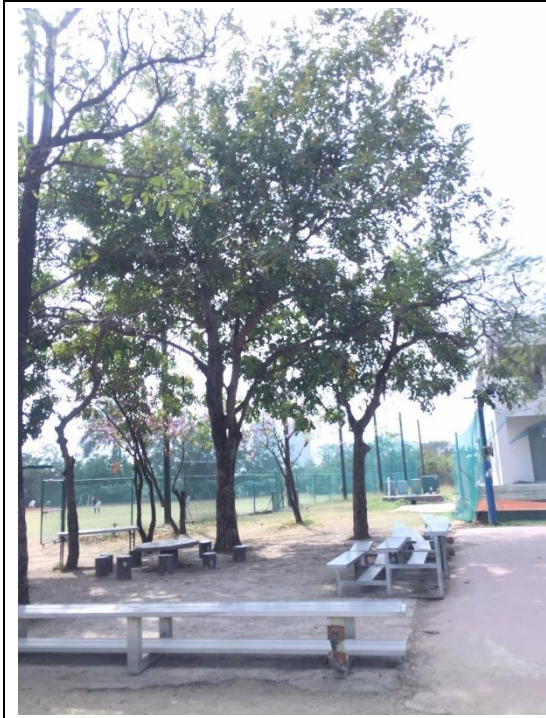
此區前端鳳凰木，因遮蔽到太陽能光電設施，且被後方阿勃勒遮蔽，故建議移除，後方阿勃勒樹冠過大建議強剪。

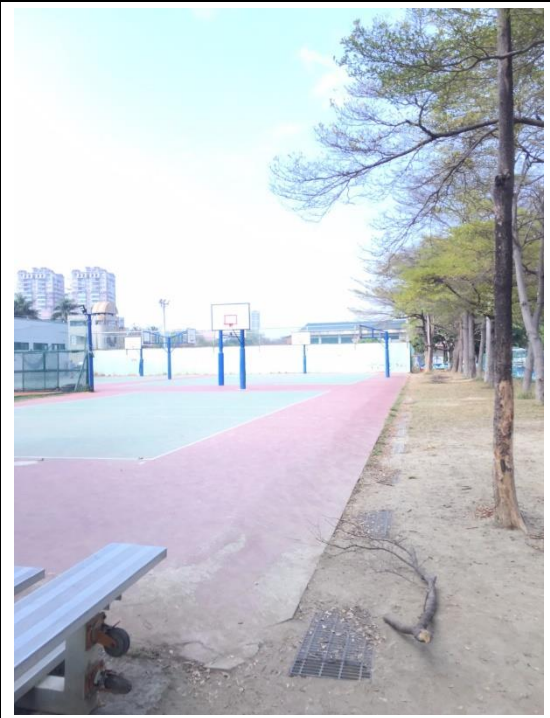
本排黑板樹及細葉欖仁建議高度降低至 7.5 米，以防遮蔽太陽能光電設施，並防止斷枝掉落砸壞光電板。

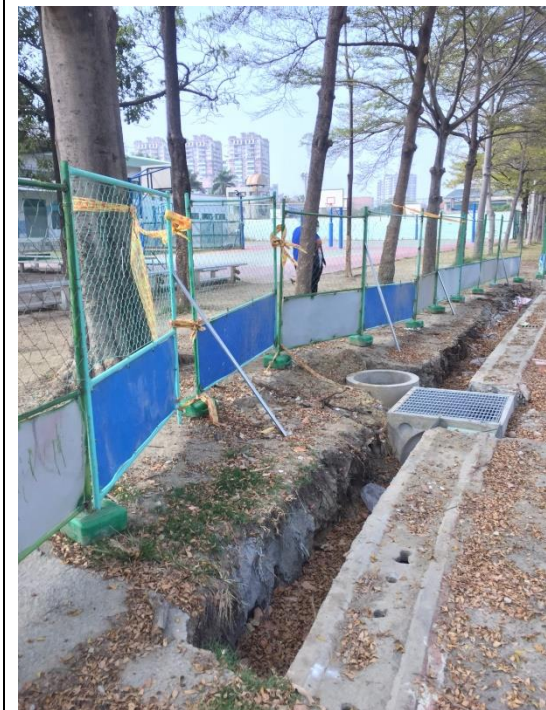
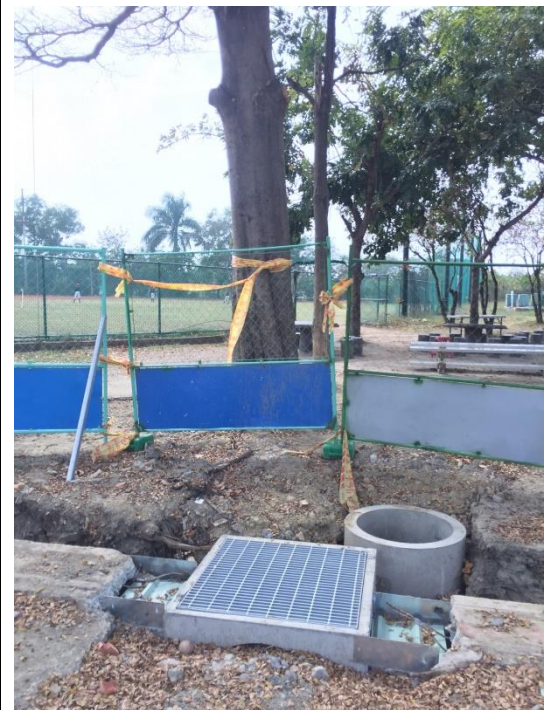
本株細葉欖仁由於根系強勢生長，阻礙操場跑道之排水系統，導致排水系統失去功能，需打除重新設置，故建議將此株樹木移除，以防止日後再次堵塞排水系統。

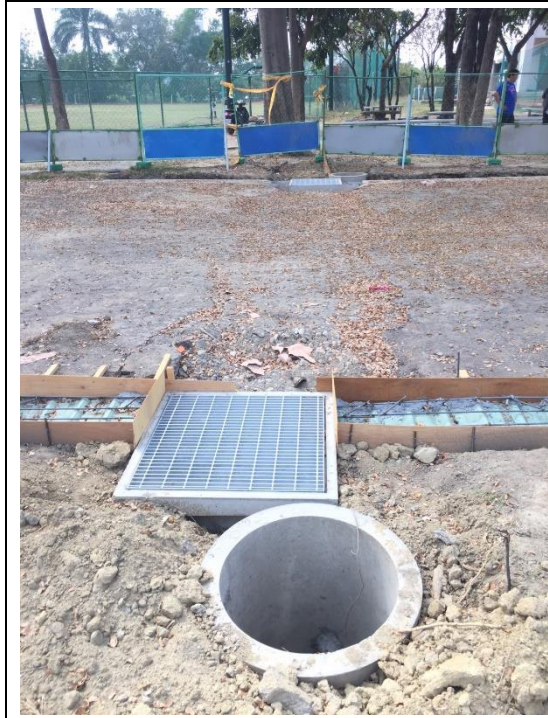
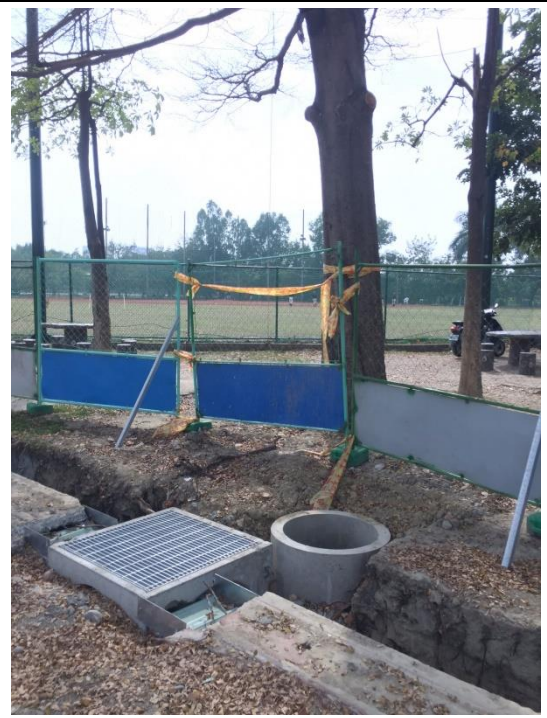
本株細葉欖仁由於根系強勢生長，阻礙操場跑道之排水系統，導致排水系統失去功能，需打除重新設置，故建議將此株樹木移除，以防止日後再次堵塞排水系統。

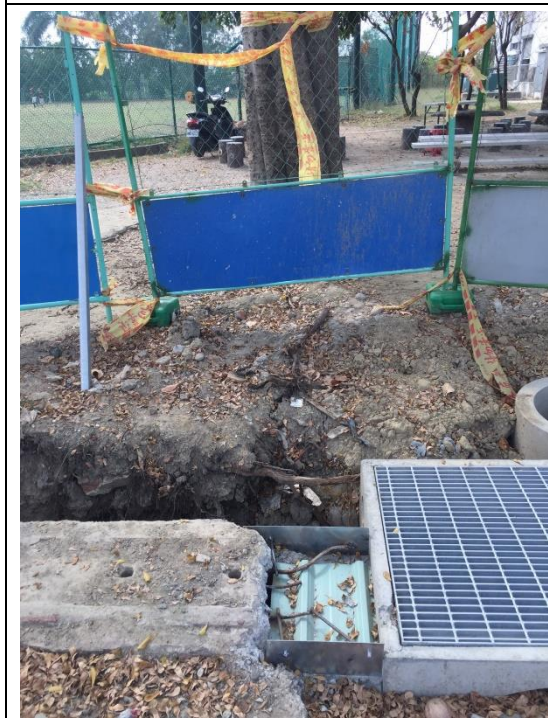
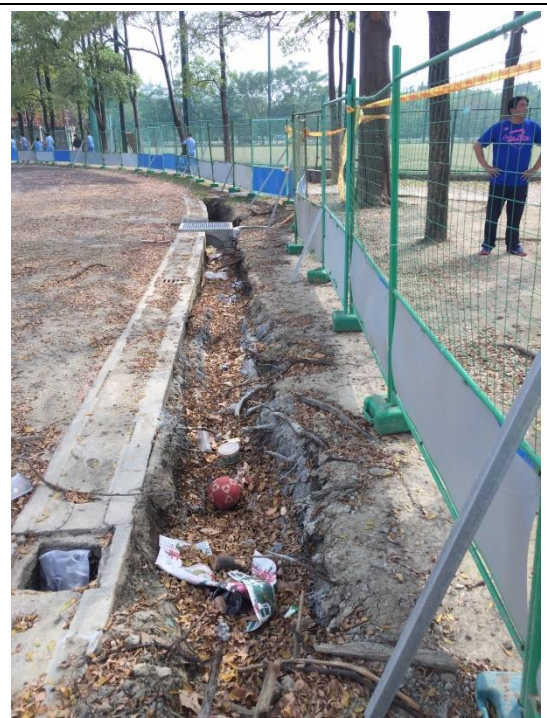
本株細葉欖仁由於根系強勢生長，阻礙操場跑道之排水系統，導致排水系統失去功能，需打除重新設置，故建議將此株樹木移除，以防止日後再次堵塞排水系統。

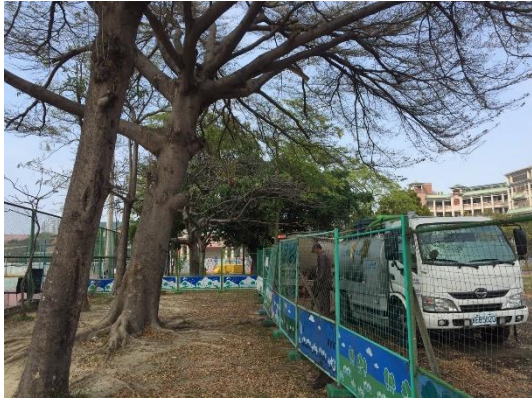
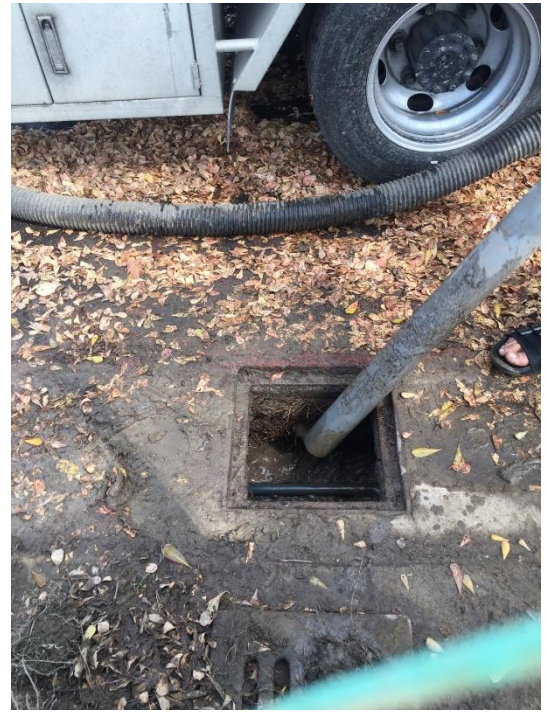
跑道旁之整排細葉欖仁，由於根系強勢生長至水溝內，降低排水功能，故建議修剪或移植或移除。

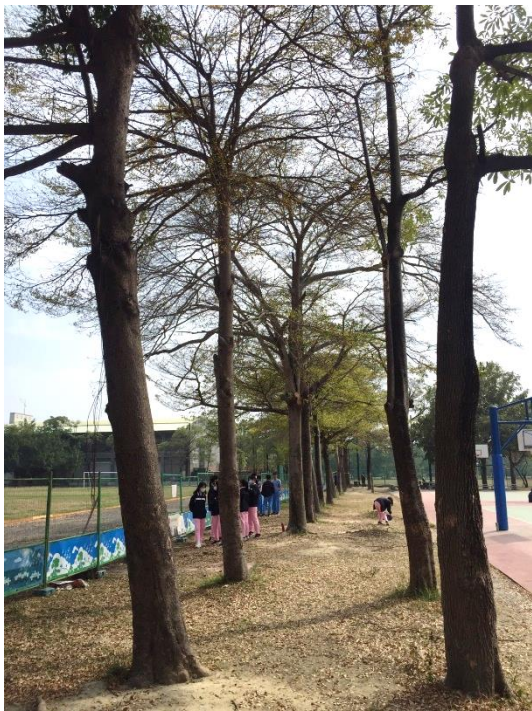
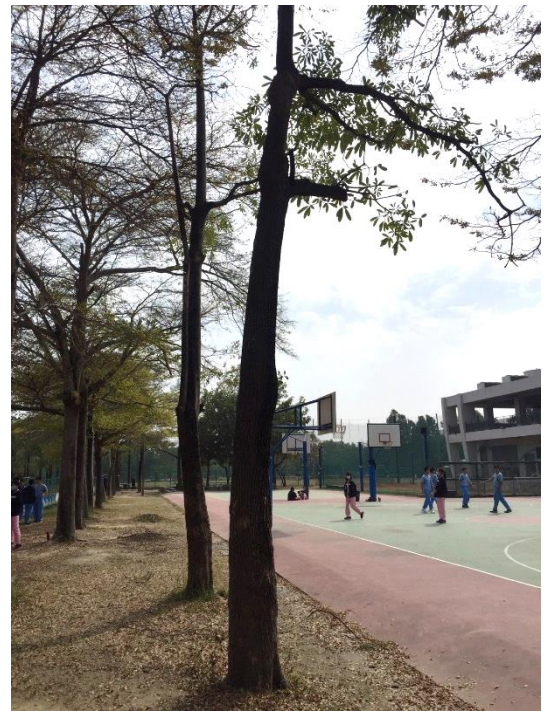
跑道旁之整排細葉欖仁，由於根系強勢生長至水溝內，降低排水功能，故建議修剪或移植或移除。

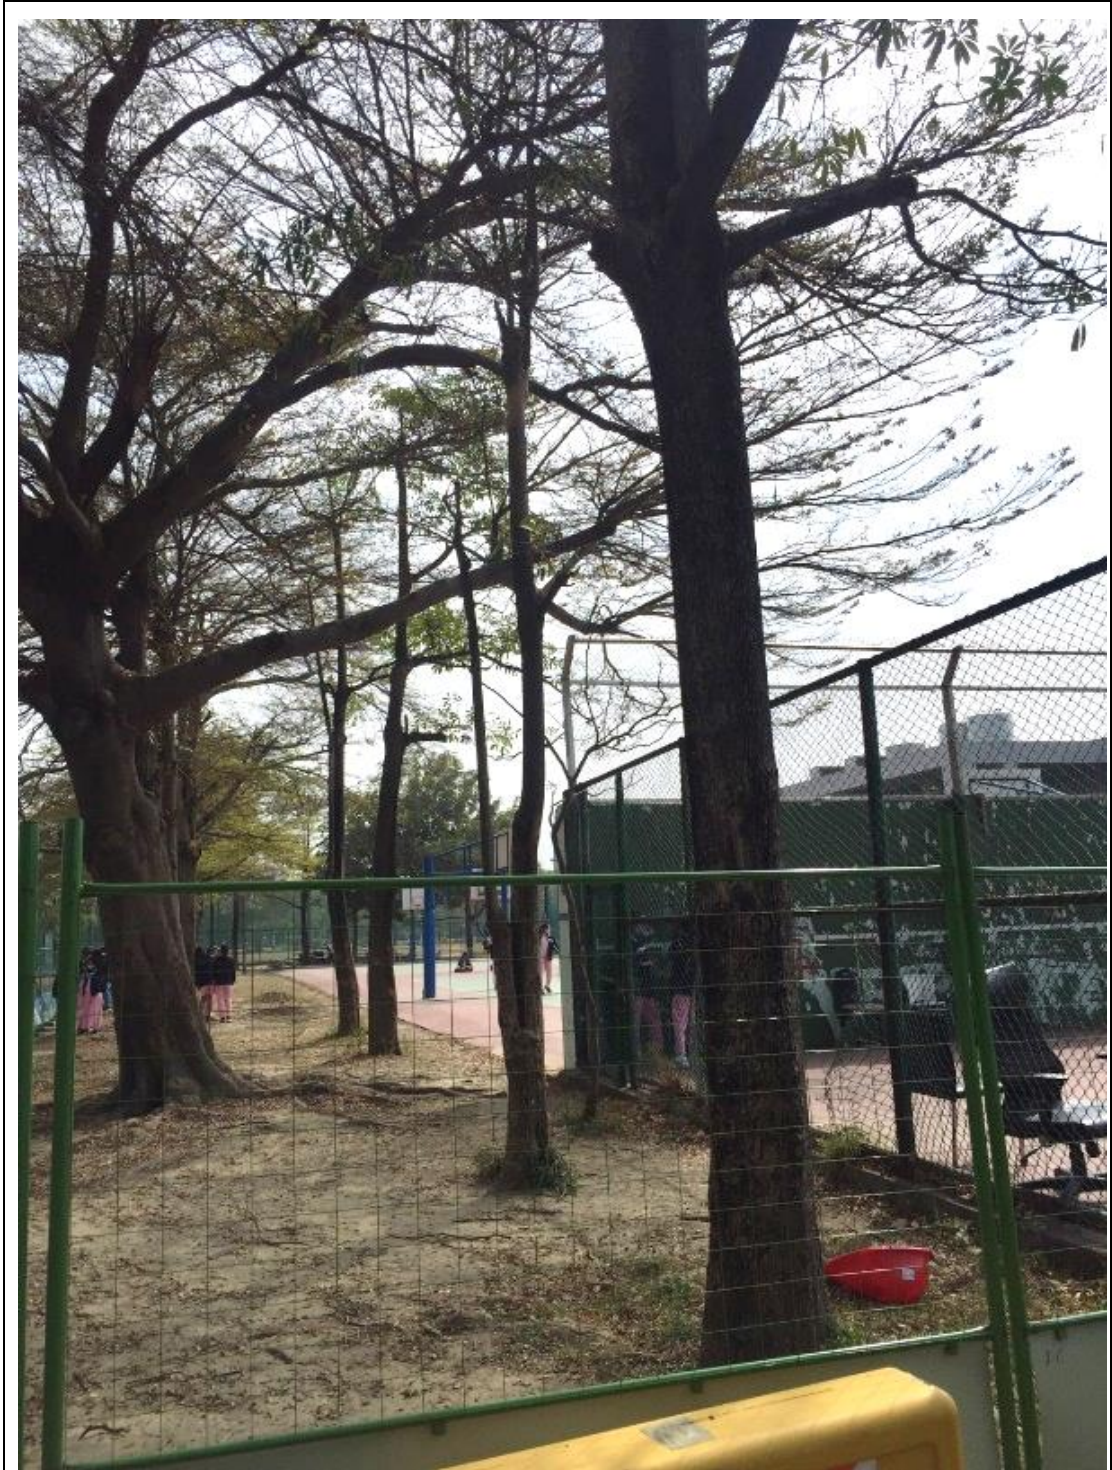
跑道旁之整排細葉欖仁，由於根系強勢生長至水溝內，降低排水功能，故建議修剪或移植或移除。

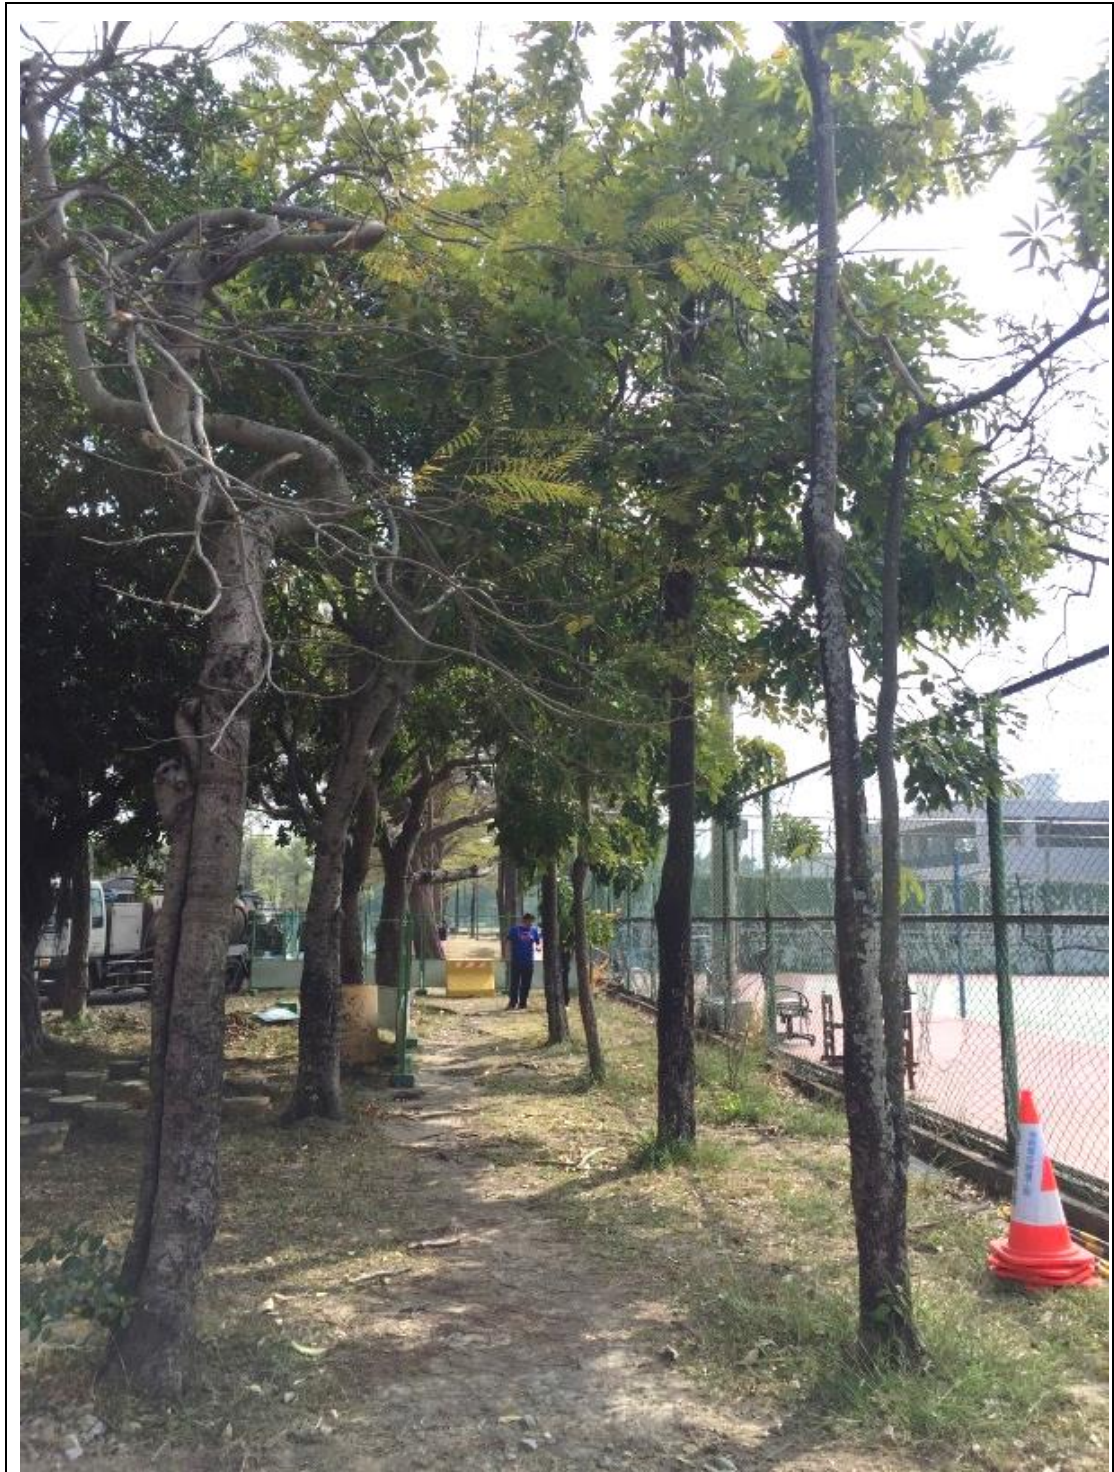
跑道旁之整排細葉欖仁，由於根系強勢生長至水溝內，降低排水功能，故建議修剪或移植或移除。
