學校校舍裝置屋頂型太陽能發電設備-防漏之注意事項

附錄三：漏水修復之施作案例分析

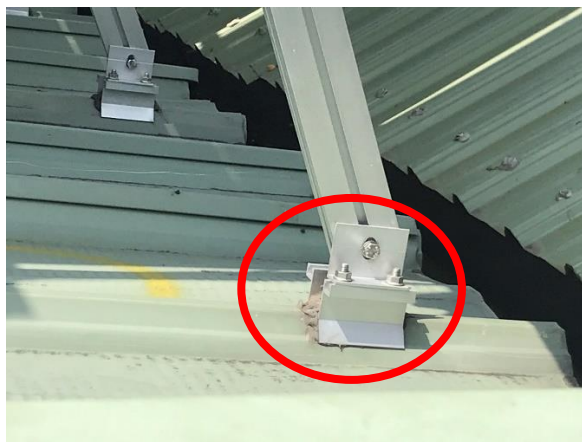
改善前：

原體育館屋頂自 104 年裝設太陽能光板，因施工不當，直接鑽鑿於鐵皮屋頂，致每逢大雨就會漏水。校方要求重新評估是否遷移或以其他方式改善屋頂漏水問題。

因施工不當，直接鑽鑿於鐵皮屋頂，未做周邊防水設施，導致漏水

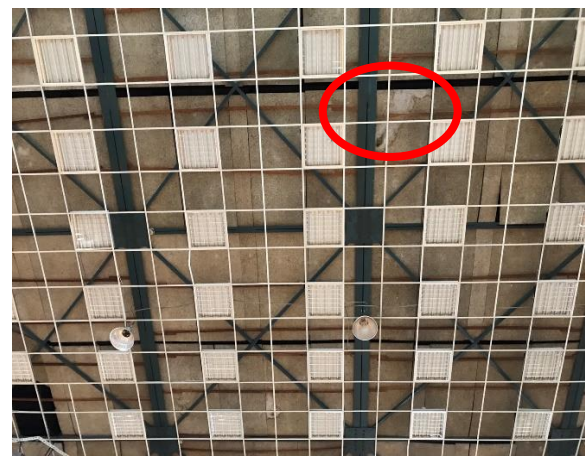
改善前：

雨天體育館室外滲水流入室內、屋頂牆面留有水漬

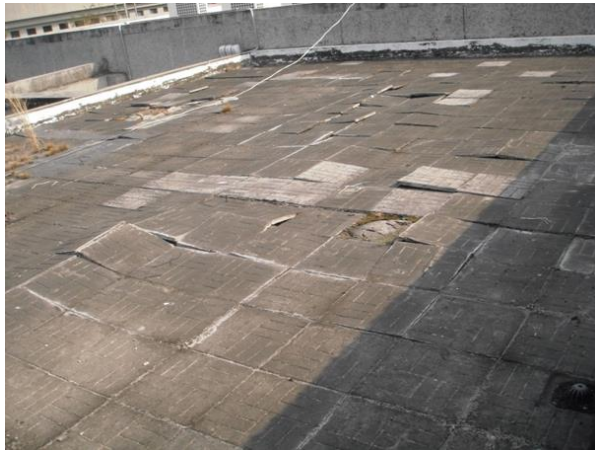
改善前：

原有屋頂防水老舊，未於太陽光電標租前妥善處理，請廠商先進行防水工程後再安裝太陽光電。

屋頂滲水，委請廠商施工
