台南市七股區大文國民小學校園樹木專家學者會勘紀錄(範本)

114 年 1 月 9 日修訂

三、會勘結果：總計危樹 9 棵；染病(可治療)樹木 0 棵；竄根樹木移植(除)___棵。

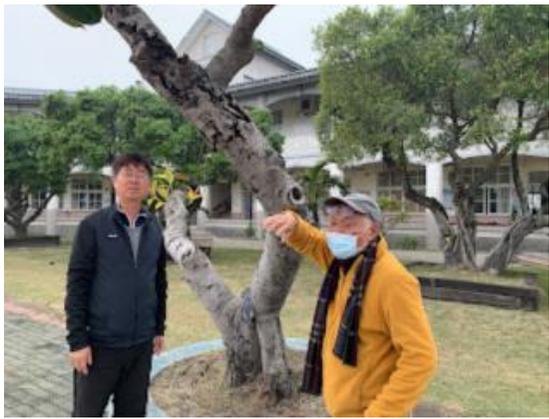
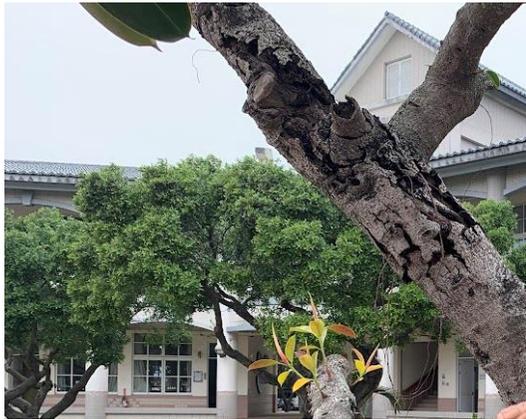
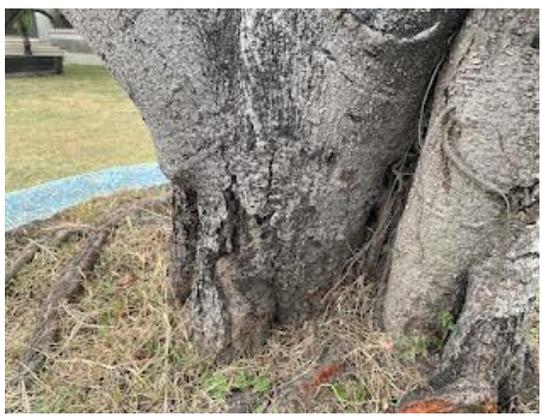
地點/ 樹種/ 數量	該區全景照片 (需含專家學者、學校代表至少「各」1 人)	染病、死亡或竄根樹木全貌 (取最嚴重之 1 棵即可)	病徵或竄根部位照片 (取最嚴重/明顯部位即可)
升旗台 左側/ 橡膠樹 /1 棵

地點	樹種及數量	樹木健康評估	處置建議
升旗台左側	橡膠樹 1 棵	升旗台左側花台裡一棵印度橡膠樹，已經滿根，樹幹、根張腐朽，建議移除，整理花台後回填新土，種上台灣欒樹與右側花台的台灣欒樹相呼應。	<input checked="" type="checkbox"/> 移除後補植 台灣欒樹 1 棵 <input type="checkbox"/> 移植至校內_____ (地點) 棵 <input type="checkbox"/> 進行 (病蟲害名稱) 防治 6 棵 <input type="checkbox"/> 其他：
光電球場的南邊	小葉欖仁 5 棵 黑板樹 2 棵	光電球場南邊有 5 棵小欖仁、2 棵黑板樹，樹皮已經剝裂沒有生機，建議移除。	<input checked="" type="checkbox"/> 移除後補植 銀葉樹(樹種) 7 棵 <input type="checkbox"/> 移植至校內_____ (地點) 棵 <input type="checkbox"/> 進行_____ (病蟲害名稱) 防治 棵 <input type="checkbox"/> 其他：_____

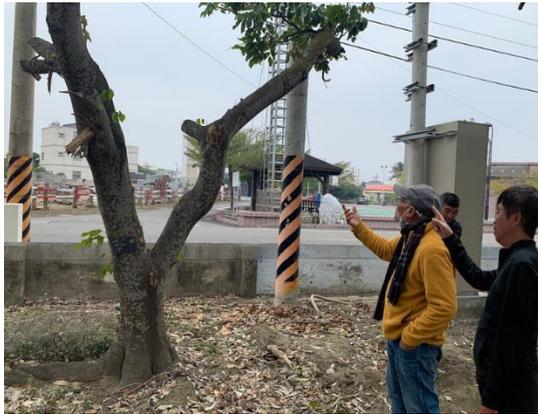
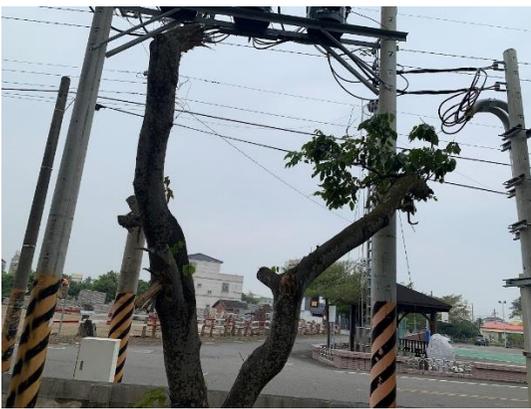
光電球 場的西 邊/水 黃皮/1 棵

光電球場的 西邊	水黃皮 1 棵	光電球場太陽能集電箱 1 棵生長不良的水黃皮，建議移 除，符合臺南市政府電信箱兩米內靜空植栽的規定。	<input checked="" type="checkbox"/> 移除後補植 <u>銀葉樹(樹種)</u> 1 棵 <input type="checkbox"/> 移植至校內 _____ (地點) 棵 <input type="checkbox"/> 進行 _____ (病蟲害名稱) 防治 棵 <input type="checkbox"/> 其他： _____
-------------	---------	---	---
