一、會勘時間：113年3月21日 11時 10分。

三、會勘結果

四、會勘照片

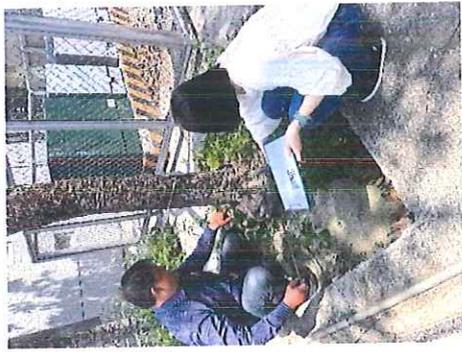
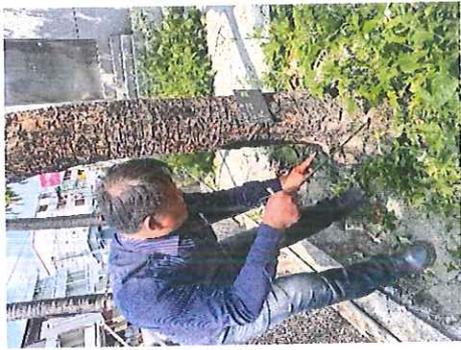
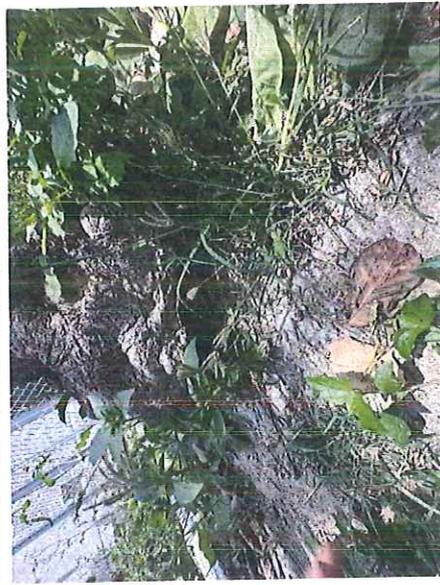
西側圍牆 阿勃勒

地點	樹種及數量	樹木健康評估	處置建議
學校西側圍牆	阿勃勒 1 棵	1. 阿勃勒由於樹穴打開後土壤流失，造成根部細根受損，加上此棵阿勃勒的根系較少，吸收水份不足，造成植株乾死，為避免植株不預期倒塌，建議移除。	<input checked="" type="checkbox"/> 移除後補植 蘭嶼羅漢松 1 棵 <input type="checkbox"/> 移植至校內 <input type="checkbox"/> 進行 <input type="checkbox"/> 其他：_____ (地點) 棵
大勇一前	台灣欒樹 1 棵	1. 根部有白蟻危害，造成樹木韌皮部和木質部分離，樹皮裂開，加上木材腐朽菌（白裂褶菌）分解木質部，樹幹腐朽，另外一半雖活著，但有倒塌風險，建議移除。	<input checked="" type="checkbox"/> 移除後補植 台灣欒樹 1 棵 <input type="checkbox"/> 移植至校內 <input type="checkbox"/> 進行 <input type="checkbox"/> 其他：_____ 棵
