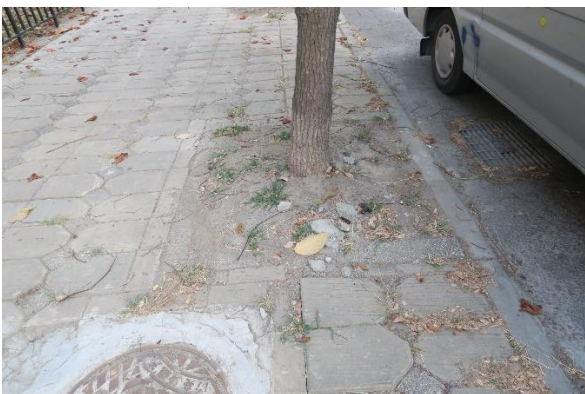
植穴過小，不利樹木生長

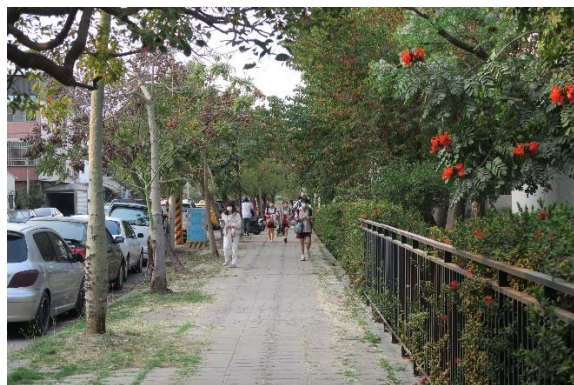
通學步道種類過多

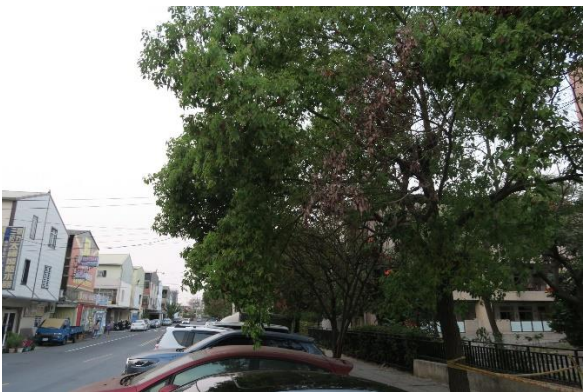
樹木緊鄰馬路，未來颱風恐有斷枝，傷及車輛造成國賠案件，應予以重視，如何改善

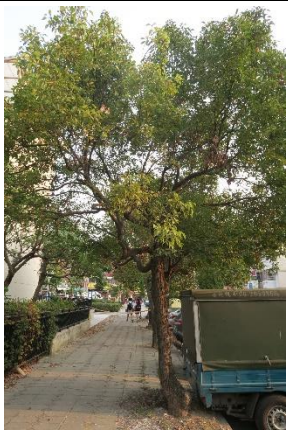
編號	樹種名稱	現況	建議處理	建議處理
04	樟樹 胸高直徑 20.5cm 樹高 5m

樟樹生長狀況良好，進行修枝整形即可
05	美人樹 胸高直徑 15.5cm 樹高 5m

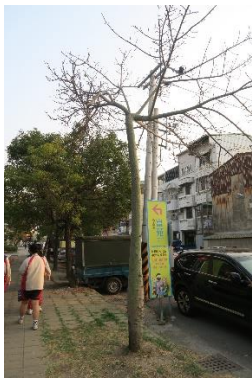
<ol style="list-style-type: none"> 1. 美人樹樹幹刺脊極多，又位於通學步道旁，恐影響師生通學安全。 2. 考量公共安全，避免影響師生與民眾通行，建議移除。
06	美人樹 胸高直徑 19cm 樹高 5m

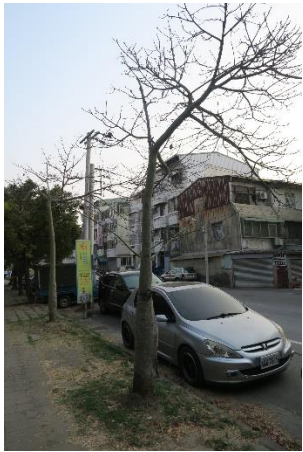
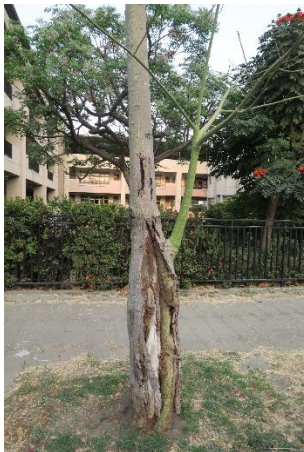
<ol style="list-style-type: none"> 1. 美人樹樹幹嚴重中空腐朽，又有情協生長問題，係屬危險樹木，恐影響師生通學安全。 2. 考量公共安全，避免影響師生與民眾通行，建議移除。
07	台灣欒樹 胸高直徑 18cm 樹高 5m

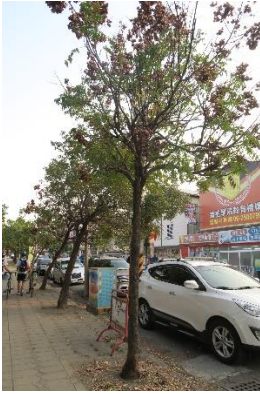
目前生長狀況尚可，定期修剪，提升整體景觀。
12	樟樹 胸高直徑 4.5cm 7.0cm 6.5cm 樹高 4m

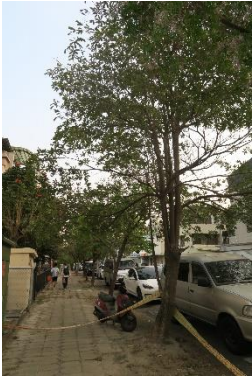
1. 樹木生長旺盛，萌蘖枝多數，根系壟起，造成通學步道磚受損，影響師生通學安全。 2. 黑板樹為大喬木，且結果後種子棉絮飄散，又鄰近住家，考量公共安全，避免影響師生與民眾通行， 建議移除。
21	苦楝 胸高直徑 40.5cm 樹高 9m
