臺南市下營區賀建國民小學

校園危險點：『機車停車場』

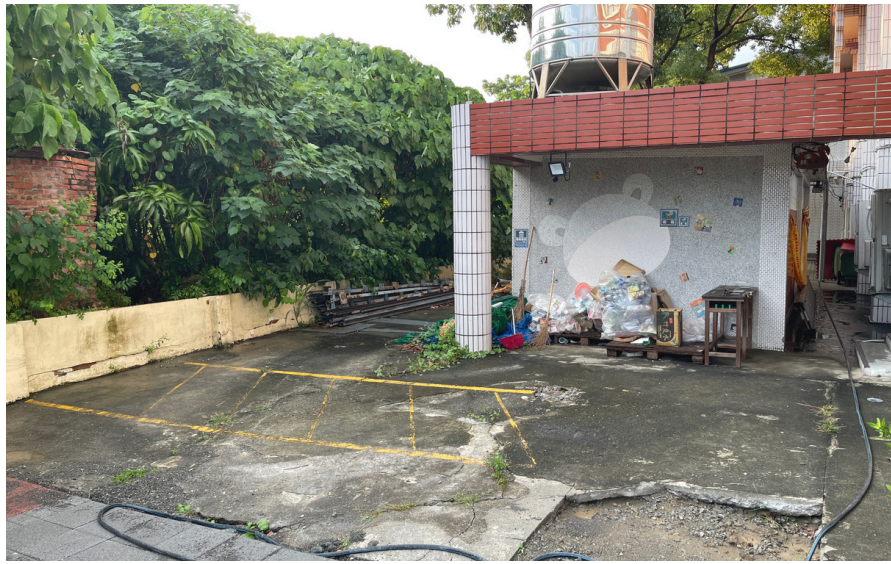
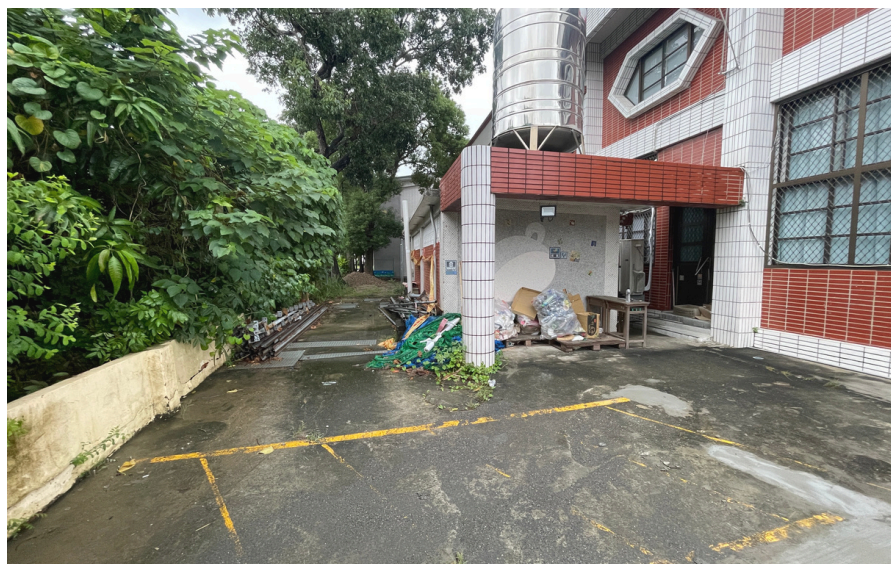
此處遠離教學區，位置偏遠且視線遭建築物遮擋，難以及時掌握學生動向。
