〈臺南市安平區新南國民小學〉「0315地震一般修繕
 (地下水管破裂修繕)」
 成果報告書

一、施工前、中、後照片

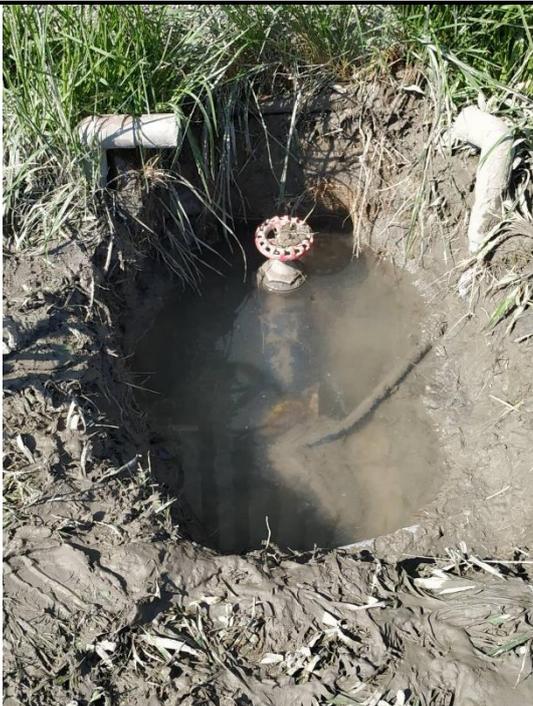
施工位置	沙坑旁	
工程項目	地下水管破裂修繕	
照片說明	施工前	
備註		
拍照日期	109年5月11日

地震過後，沙坑旁埋藏在地下自來水進水水管，因地震造成破裂不斷滲水，地表處有明顯積水，經修復後不再滲水，也不會積水孳生蚊蠅，且有效維護環境衛生清潔。

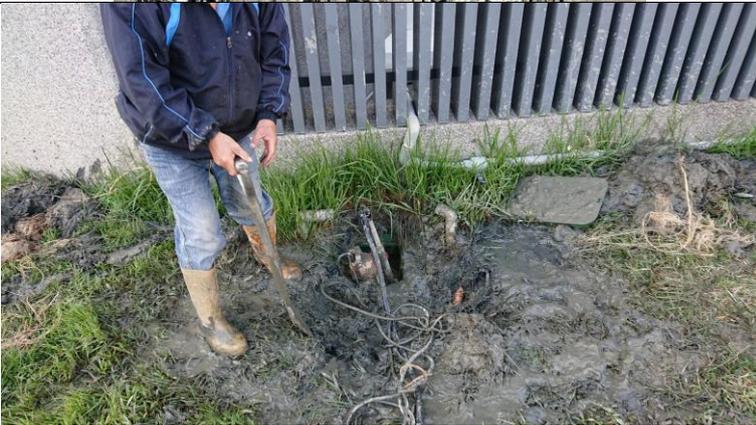
施工位置	沙坑旁	
工程項目	地下水管破裂修繕	
照片說明	施工中	
備註		
拍照日期	109年5月14日	
施工位置	沙坑旁	
工程項目	地下水管破裂修繕	
照片說明	施工後
