「112年度臺南市列管好望角」平時管理維護考核
(校園景觀類) 考核成績及委員建議

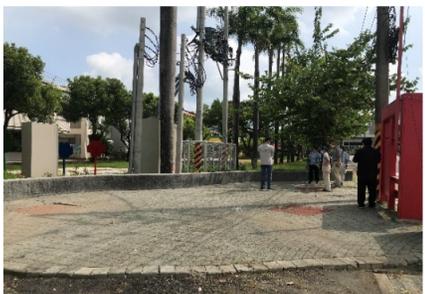
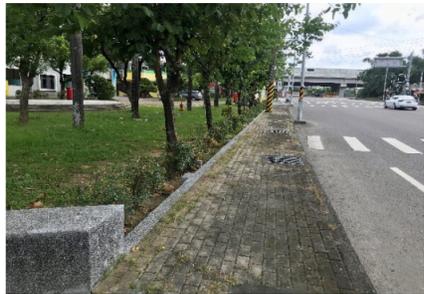
序號	列管年度	行政區	好望角名稱	位置	管理維護單位	認養單位	成績(總平均)	名次	委員評語與改善建議	考核現況照片
1	108年	關廟區	1319崇和讚	關廟區南雄南路568號(校門口)	臺南市關廟區崇和國民小學	無	79	一	(1)鋪面磚縫之雜草，宜定期清除。 (2)因先前重車施作導致路口轉角地坪局部沉陷、隆起而不平整，及座椅抵石子局部破裂，依使用安全考量，宜予以改善。 (3)建議本案可結合民間正名運動與贊助，考量將公車亭、座椅、舊地名「龜洞」解說設施、學生陶板創作、無障礙環境、道路與台電變電箱等，整體規劃景觀，以提升好望角的藝術性。

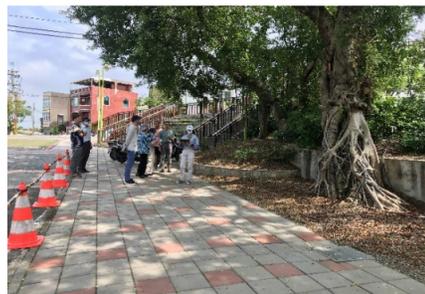
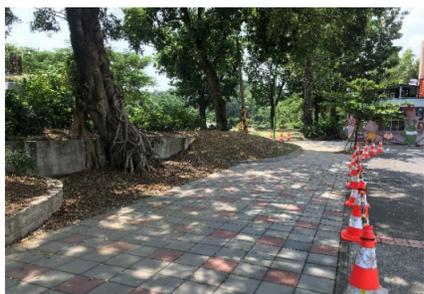
2	109年	龍崎區	龍崎竹贊廣場	龍崎區南屏路	臺南市龍崎區龍崎國民小學	無	81.5	一	(1)鋪面尚平整、乾淨。 (2)建議在斜坡下緣(大樹下)種植耐陰、耐旱的低矮灌木、地被，以改善土壤沖刷流失情形，穩固坡面，亦可讓環境景觀更豐富。 (3)學校入口綠地割草後，宜將廢草清除。 (4)樓梯木頭欄杆部分釘子已鬆脫，亦有部分已長出菇類，請協調區公所加以養護。

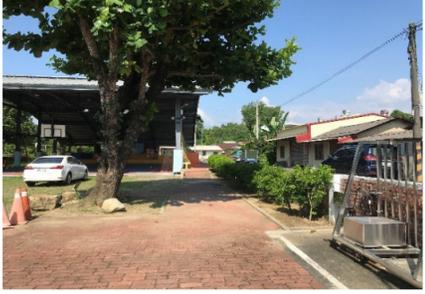
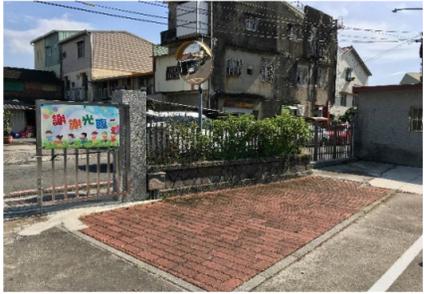
3	108年	大內區	走讀大內·上學趣	大內區大內里63號(學校)旁巷子	臺南市大內區大內國民小學	無	83	佳作	(1)維護尚可。 (2)側門入口處花台之紫薔薇宜修剪。 (3)步道旁之七里香缺株已補植，建議定期修剪，避免植株過高，造成枝條下方稀疏零落。 (4)球場後方灌木叢及野生爬藤，宜定期修剪、拔除。 (5)綠帶土壤層過高，導致降雨時雨水易漫流至通學步道，污染步道，建議降低部分土壤高程低於路緣石3-5公分。 (6)球場後側步道口建議增設無障礙坡道。

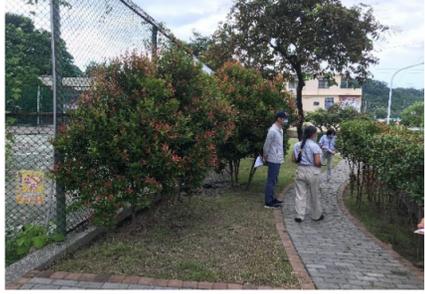
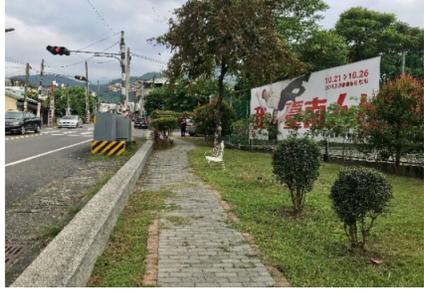
4	108年	白河區	仙草遊於藝、鼓動美樂地二部曲	市道172線39KM處	臺南市白河區仙草實驗小學	無	83.75	第三名	(1)步道及綠化植栽維護尚佳。 (2)臨路側之長紅木宜能降低高度，內側臨球場的請維持自然樹形，不須壓低，使校門側植栽有層次。 (3)鋪面縫隙雜草宜定期清除，以免蔓延。

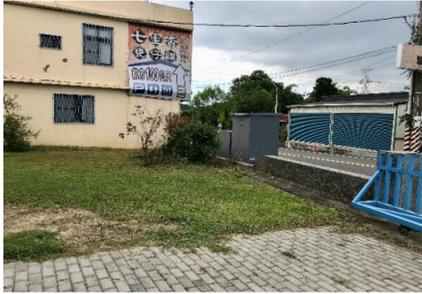
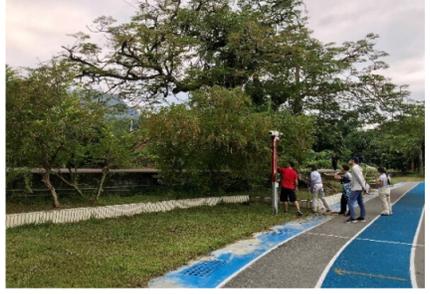
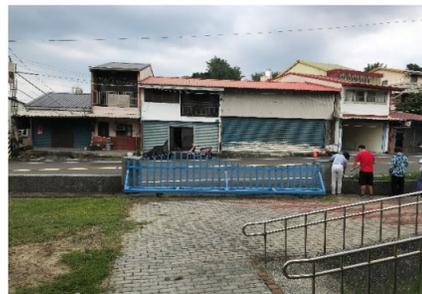
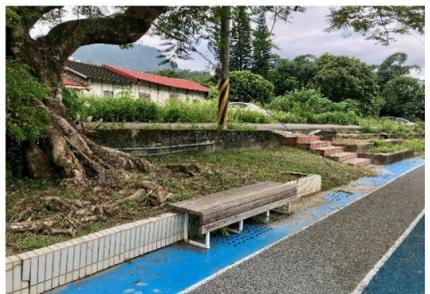
序號	列管年度	行政區	好望角名稱	位置	管理維護單位	認養單位	成績(總平均)	名次	委員評語與改善建議	考核現況照片
5	109年	白河區	雙園綠動	市道172線39KM處、操場	臺南市白河區仙草實驗小學	無	78.5	—	<p>1.活動中心區域</p> <p>(1)活動中心前植栽多已消失，花台区之蔓性馬櫻丹修剪過低，花台內雜草請以人工清除。</p> <p>(2)灌木叢中之高莖雜草(木)，宜自地面生長處清除，較有效益。另修剪後的枯枝應清除。</p> <p>(3)請重點為館紅花玉芙蓉、日日櫻及石榴，培養本區視覺焦點。</p> <p>2.操場區域</p> <p>(1)鳳凰木旁黃金葉金露花下垂枝宜適當修剪。</p> <p>(2)階梯旁矮磚墩局部坍塌，應盡速移除，地面有部分積水應改善。</p> <p>(3)階梯側綠地覆土過高，致泥土沖刷、污染，建議移除部分土壤，降低土壤高程。</p> <p>(4)溝側有構樹生長，應盡速移除，以免破壞水溝本體。</p> <p>(5)建議每隔1-2年能疏濬一次溝渠，以減少積水狀況。</p> <p>(6)仙草生長狀況不佳，建議讓學生參與養護(與學校同名之植物)，凝聚認同感。</p>

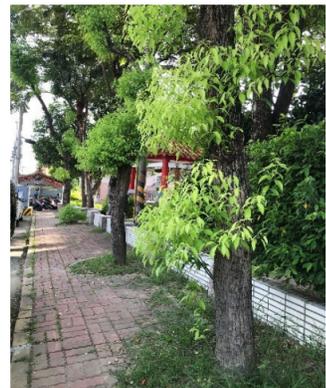
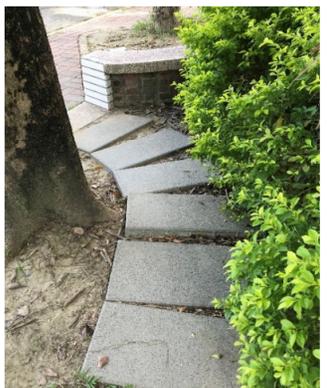
6	108年	東山區	日昇東山·圓夢未來(II)	東山區青葉路及育英街口	臺南市東山區東山國民小學	無	79.5	—	<p>(1)行道樹(樟樹)因修剪不當，導致下方樹幹萌發不定枝或幹生枝等情形嚴重，應加以鋸除，以免造成後續維管困擾。★</p> <p>(2)步道磚縫隙之雜草建議應予清除。</p> <p>(3)石板步道臨路側有一片石板已被喬木浮根抬起，建議移除，以減少行走安全隱憂。</p> <p>(4)灌木叢(朱蕉)之野生蔓藤宜盡快清除，避免生長快速影響景觀，亦易蔓生，灌木應適度修剪、降低高度。</p> <p>(5)福木建議可進行修剪塑形(塔型)。</p> <p>(6)靠近洗手間側的盆栽，建議尋求適當地點去盆、落地種植。</p>

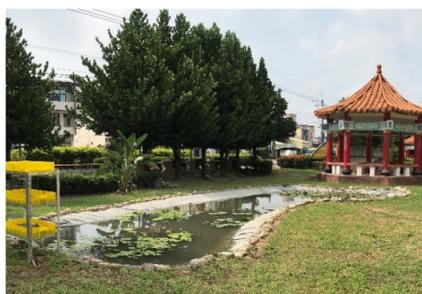
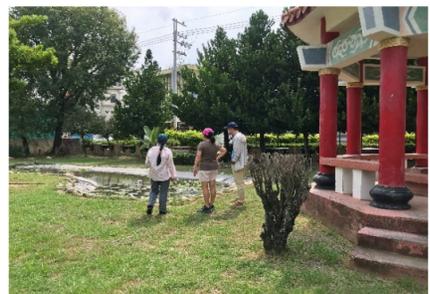
7	108年	西港區	偶逢雲起	西港區文化路與文化路50巷口	臺南市立西港國民中學	無	85.75	第二名	<p>(1)管理維護尚佳，生態池維護良好，生態池建議檢測溢流口高程，確認補水位從溢流口流失。</p> <p>(2)楓港柿之支架已無功用，建議移除。</p> <p>(3)涼亭側1株千頭木麻黃已死亡，宜清除或換植。</p> <p>(4)福木下方側枝請修剪。</p> <p>(5)樹下卵石請整理。</p> <p>(6)靠圍牆邊(福木下方)之土堆建議使其平整順坡，以免影響強木生長。</p>

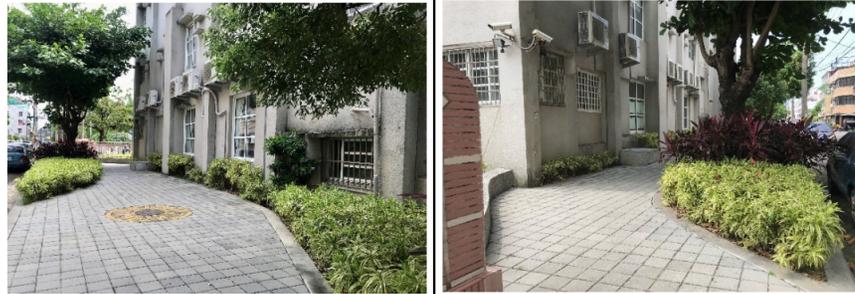
序號	列管年度	行政區	好望角名稱	位置	管理維護單位	認養單位	成績(總平均)	名次	委員評語與改善建議	考核現況照片
8	108年	佳里區	佳里光廊	佳里區光華街、鄰接公園路	臺南市佳里區佳里國民小學	無	87.25	第一名	(1)整體管理維護、灌木及步道維護尚佳。 (2)欖仁樹冠內分枝過多而擁擠，易生維管問題，建議予以疏剪。

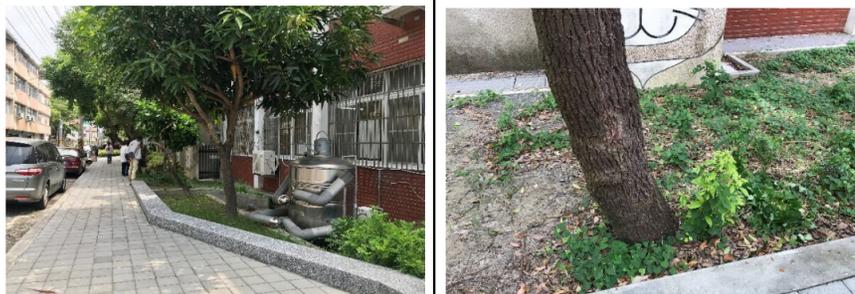
9	109年	佳里區	佳里光廊II	佳里區光華街、光華街90巷附近	臺南市佳里區佳里國民小學	無	82.75	—	(1)步道維護整潔平整。 (2) 綠地栽植七里香部分已有藤蔓入侵，應清除。 (3) 喬木枯枝宜切除 ；影響日日櫻生長之樟樹分枝，建議予以剪除，以利日日櫻生長。 (4)消失的蔓花生區域，建議以竹蕉或彩蕉補植。

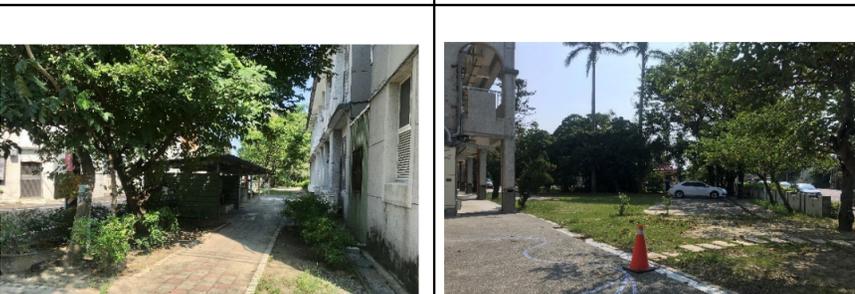
10	108年	七股區	幸福步道	七股區大埤里395號(靠近衛生所的巷子轉角)	臺南市七股區七股國民小學	無	78.25	—	(1)轉角處之阿勃勒樹冠內細枝建議剪除，增加樹冠內通風性，降低病蟲害發生，並建議移除或移植夾雜之小葉欖仁(盆植)。 (2) 盆栽(沙漠玫瑰)建議另覓地落地種植。 (3) 修剪後之廢枝應予以清除 ，另部分草坪消失，土壤裸露宜改善。 (4)水溝上之沖孔金屬板較疏，建議未來改為卵石。 (5)牆面管線較為雜亂，建議日後有機會整理線路、將其配置適當位置。

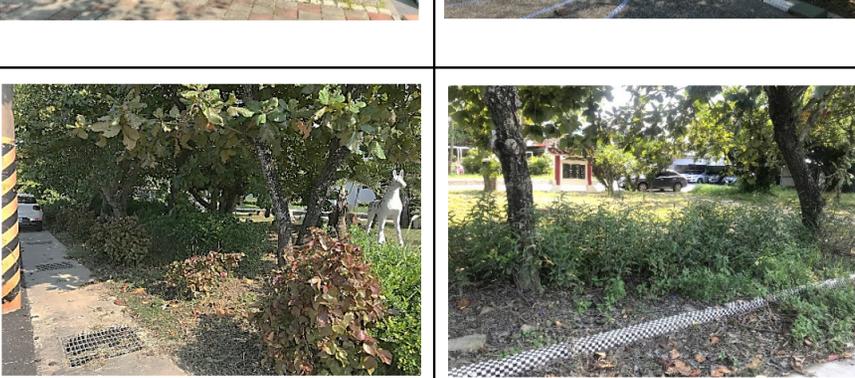
11	108年	七股區	魔法森林好望角(三)	七股區三股里100號，國小大門口兩側	臺南市七股區三股國民小學	無	74.75	—	(1)校園正面臨道路側之植栽景觀缺乏維護管理。部分喬木分枝過長、下垂等顯雜亂，宜適時予以修剪。 (2)校方較缺乏對於景觀與植栽之正確觀念，建議定期割除雜草，修剪植栽。 (3) 修剪後之枯枝、割草後之廢草宜及時清除。 (4) 七里香、長穗紅鐵苜等綠籬建議適時修剪，其中自生之雜木苗、高莖雜草應自根部清除。
