一、會勘時間：114年6月19日10時00分。

四、會勘照片(每一區一列三張照片，視實際會勘情形增列)

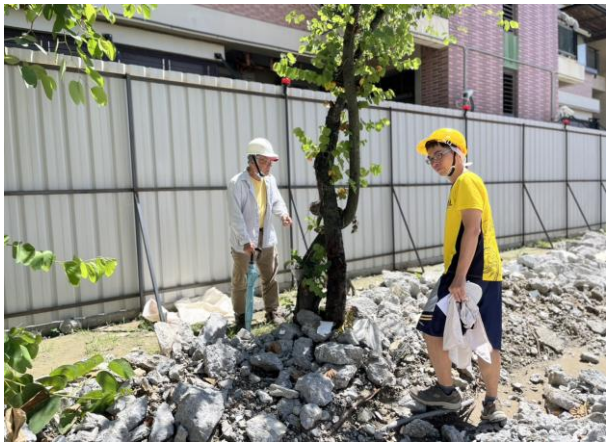
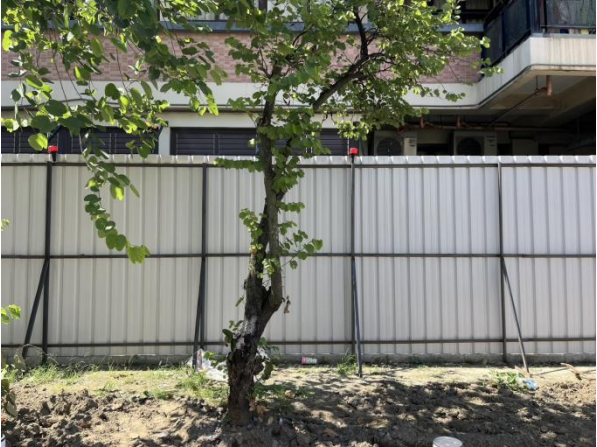
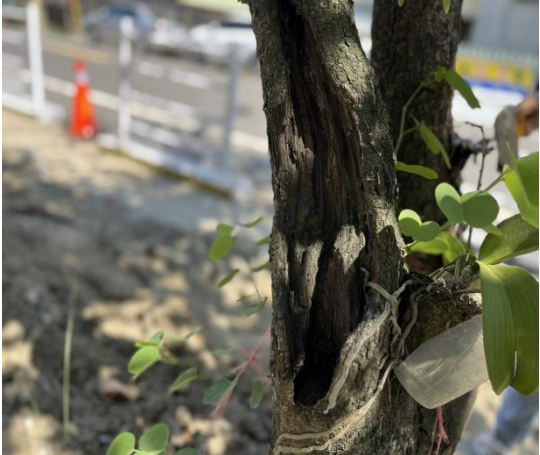
| 地點/樹種/數量 | 該區全景照片<br>(需含專家學者、學校代表至少「各」1人) | 染病、死亡或竄根樹木全貌<br>(取最嚴重之1棵即可) | 病徵或竄根部位照片<br>(取最嚴重/明顯部位即可) |
|---|---|---|---|
| 忠孝路通學步<br>道羊蹄甲1棵 | | | |

| 地點 | 樹種及數量 | 樹木健康評估 | 處置建議 |
|---|---|---|---|
| 忠孝路通學<br>步道 | 羊蹄甲1棵 | 經樹木專家現場勘驗，植栽主幹腐朽建議移除 | <input checked="" type="checkbox"/> 移除後補植_____1<br>棵<br><input type="checkbox"/> 移植至校內_____棵<br><input type="checkbox"/> 進行_____棵<br><input type="checkbox"/> 其他： |

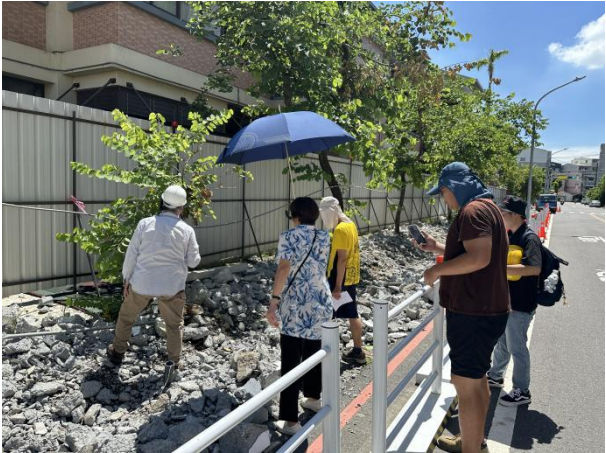
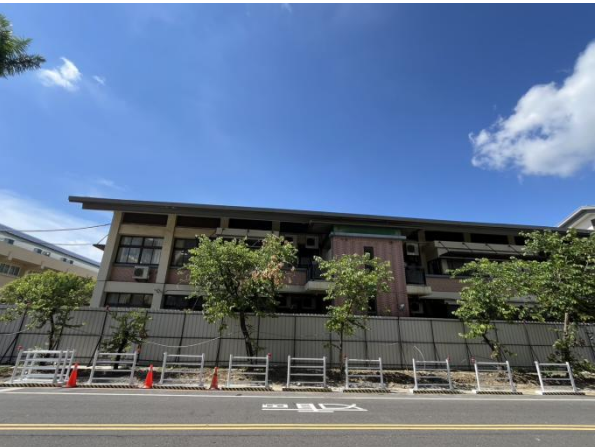
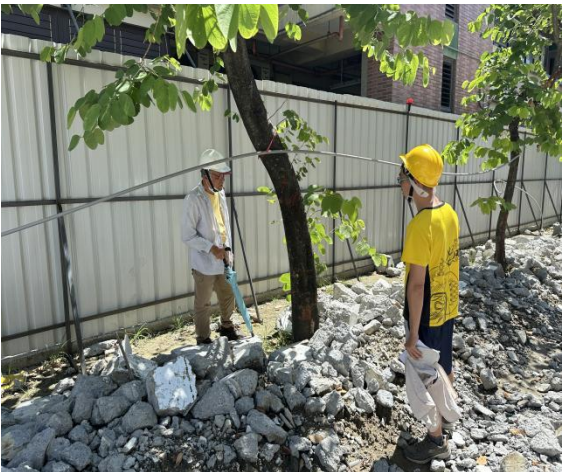
| 地點/樹種/數量 | 該區全景照片<br>(需含專家學者、學校代表至少「各」1人) | 染病、死亡或竄根樹木全貌<br>(取最嚴重之1棵即可) | 病徵或竄根部位照片<br>(取最嚴重/明顯部位即可) |
|---|---|---|---|
| 忠孝路通學步<br>道羊蹄甲6棵 | | | |

| 地點 | 樹種及數量 | 樹木健康評估 | 處置建議 |
|---|---|---|---|
| 忠孝路通學<br>步道 | 羊蹄甲6棵 | 經樹木專家現場勘驗，植栽健康尚無傾倒等安全問題，移植至規劃樹穴。 | <input type="checkbox"/> 移除後補植_____棵<br><input checked="" type="checkbox"/> 移植至校內_____6____棵<br><input type="checkbox"/> 進行_____棵<br><input type="checkbox"/> 其他： |

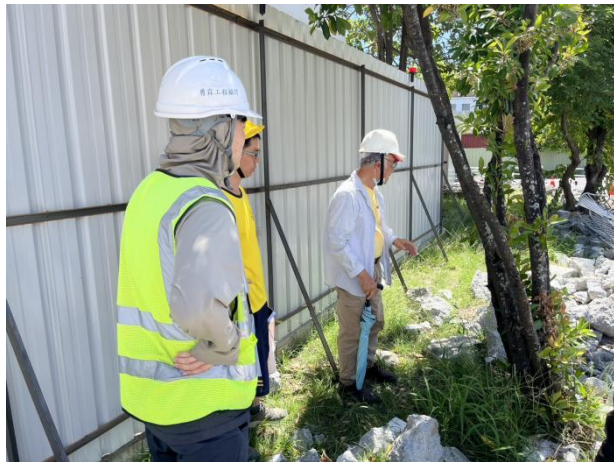
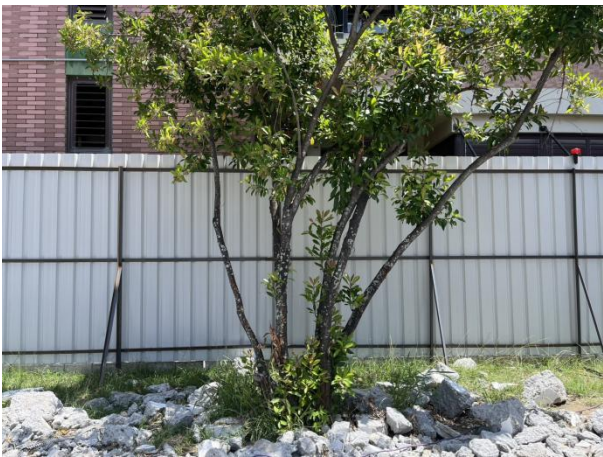
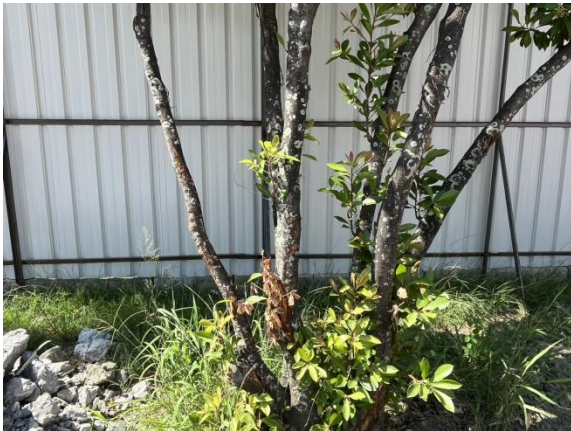
| 地點/樹種/數量 | 該區全景照片<br>(需含專家學者、學校代表至少「各」1人) | 染病、死亡或竄根樹木全貌<br>(取最嚴重之1棵即可) | 病徵或竄根部位照片<br>(取最嚴重/明顯部位即可) |
|---|---|---|---|
| 忠孝路通學步<br>道春不老1棵 | | | |

| 地點 | 樹種及數量 | 樹木健康評估 | 處置建議 |
|---|---|---|---|
| 忠孝路通學<br>步道 | 春不老1棵 | 經樹木專家現場勘驗，樹冠可適度修剪，移植至規劃樹穴。 | <input type="checkbox"/> 移除後補植_____棵<br><input checked="" type="checkbox"/> 移植至校內_____1____棵<br><input type="checkbox"/> 進行_____棵<br><input type="checkbox"/> 其他： |

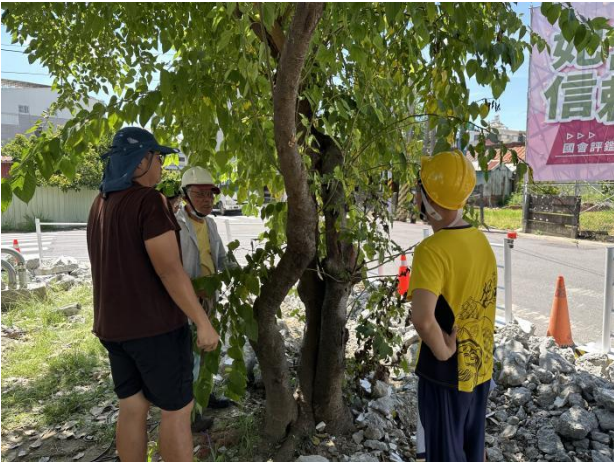
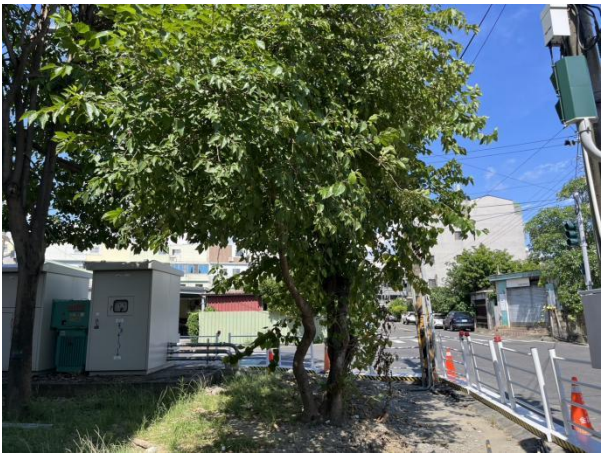
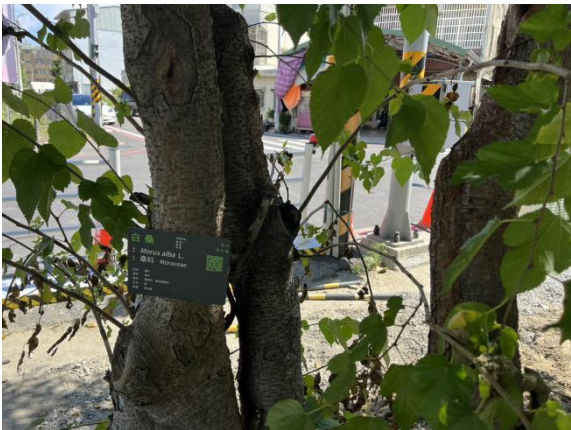
| 地點/樹種/數量 | 該區全景照片<br>(需含專家學者、學校代表至少「各」1人) | 染病、死亡或竄根樹木全貌<br>(取最嚴重之1棵即可) | 病徵或竄根部位照片<br>(取最嚴重/明顯部位即可) |
|---|---|---|---|
| 忠孝路通學步<br>道白桑1顆 | | | |

| 地點 | 樹種及數量 | 樹木健康評估 | 處置建議 |
|---|---|---|---|
| 忠孝路通學<br>步道 | 白桑1棵 | 經樹木專家現場勘驗，為鄉土自生植物桑樹，建議強修強剪並移植校內 | <input type="checkbox"/> 移除後補植_____ 棵<br><input checked="" type="checkbox"/> 移植至校內_____ 1 _____ 棵<br><input type="checkbox"/> 進行_____ 棵<br><input type="checkbox"/> 其他： |

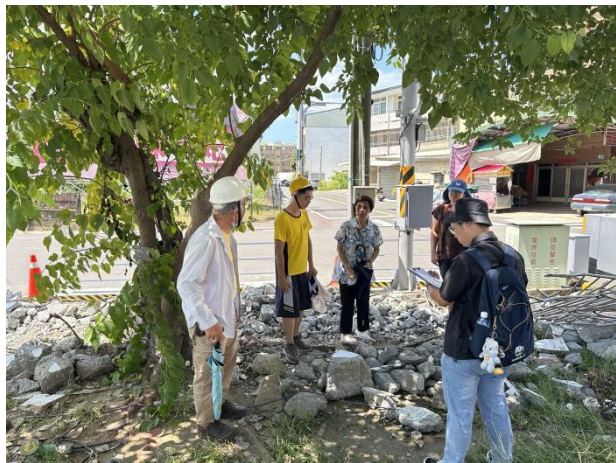
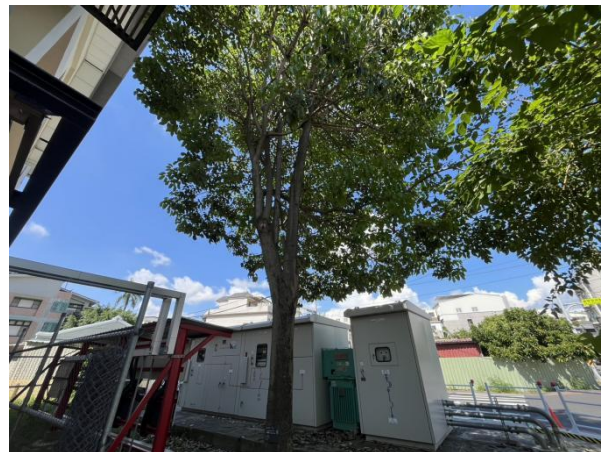
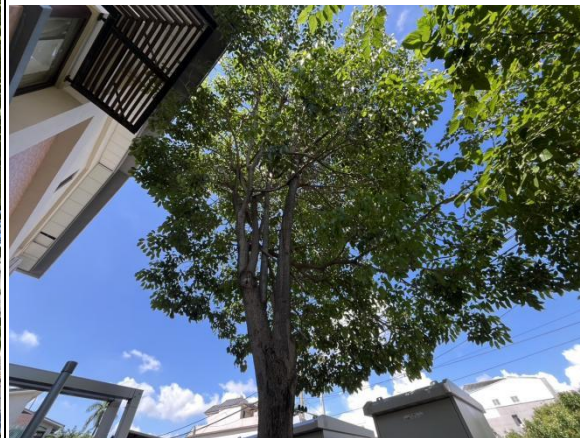
忠孝路通學步  
道洋紅風鈴木1  
棵

| 地點 | 樹種及數量 | 樹木健康評估 | 處置建議 |
|---|---|---|---|
| 忠孝路通學<br>步道 | 洋紅風鈴木<br>1棵 | 植栽鄰近變電箱有安全疑慮，建議樹冠修剪。 | <input type="checkbox"/> 移除後補植_____ 棵<br><input type="checkbox"/> 移植至校內_____ 棵<br><input checked="" type="checkbox"/> 進行_____ 修剪1 _____ 棵<br><input type="checkbox"/> 其他： |

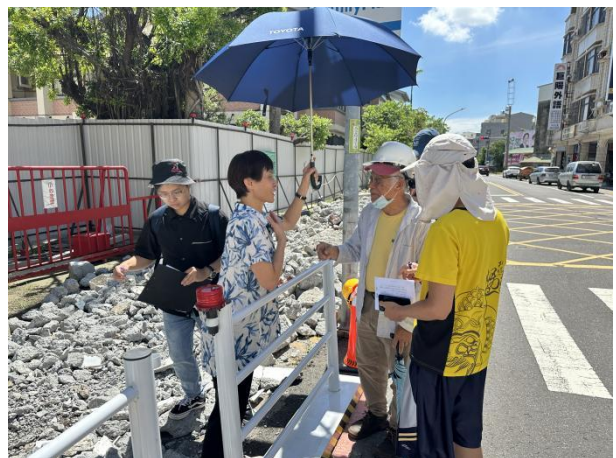
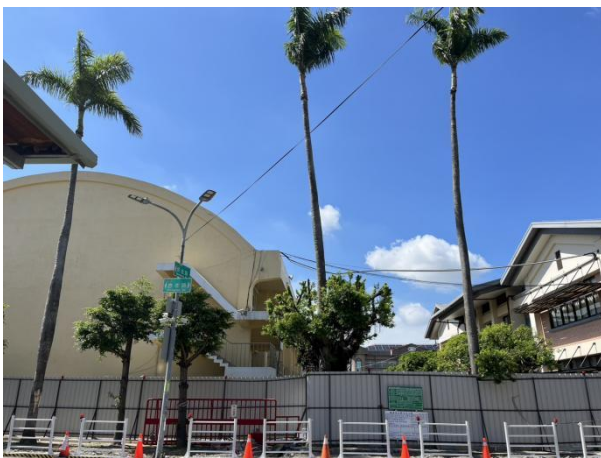
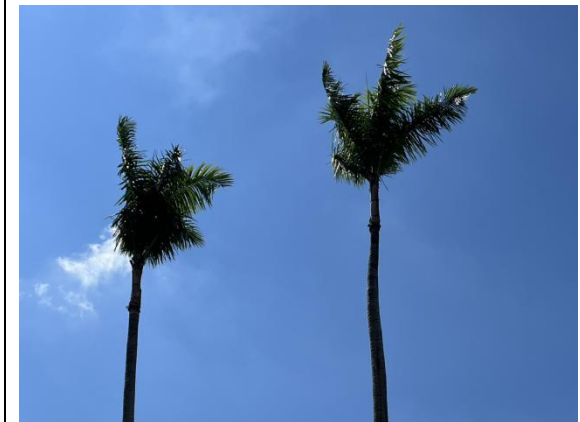
忠孝路通學步  
道大王椰子2棵

| 地點 | 樹種及數量 | 樹木健康評估 | 處置建議 |
|---|---|---|---|
| 忠孝路通學<br>步道 | 大王椰子2<br>棵 | 大王椰子其樹葉自然脫落影響行人及師生安全, 故建議移除 | <input checked="" type="checkbox"/> 移除後補植_____ 2 _____ 棵<br><input type="checkbox"/> 移植至校內_____ 棵<br><input type="checkbox"/> 進行_____ 棵<br><input type="checkbox"/> 其他： |
