106 年度

老舊廁所整修工程計畫

成果報告

臺南市那拔國小

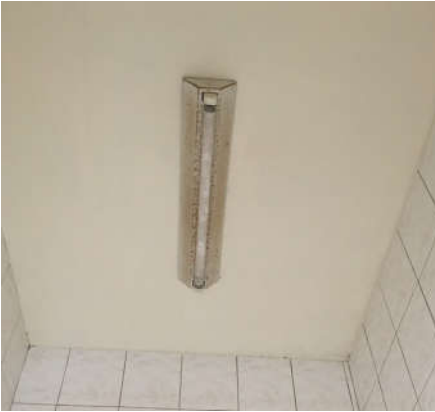
說明：原先採用傳統燈具，不甚環保節能。	說明：更換裝置節能燈具	說明：節能明亮的燈具
