台南市佳里區仁愛國民小學太陽能光電設施現場相關植物會勘報告

台南市佳里區仁愛國民小學校園植栽會勘報告

台南市佳里區仁愛國民小學太陽能光電設施現場暨校園植栽會勘
決議移除樹木位置圖

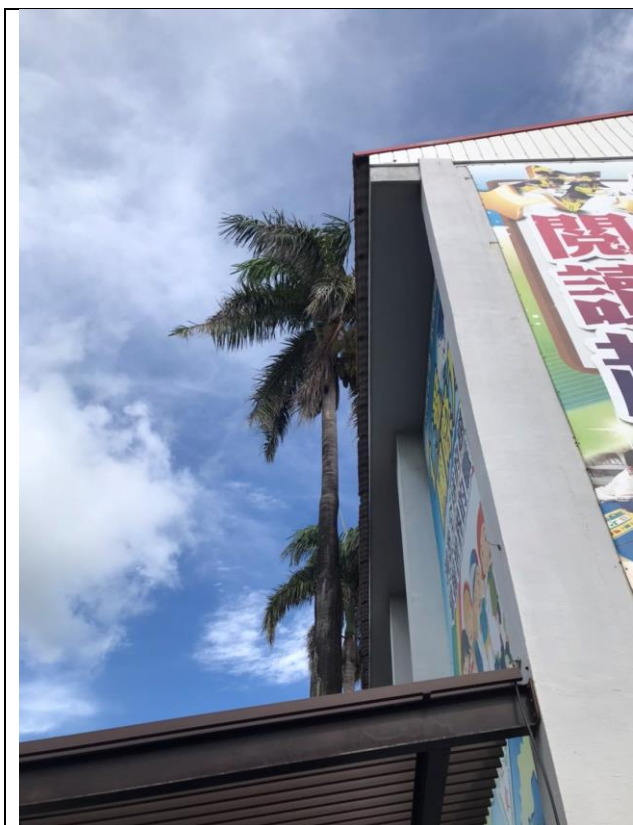
該校預定在仁愛樓三樓上設置太陽能光電工程，現場會勘有兩棵大王椰子樹(詳附件一編號③④)，樹高已經超過三樓上鐵架結構的高度二米以上，樹幹靠近屋簷不及 25 公分、葉柄已經伸展到預定設置太陽能板的空間，大風雨搖動勢必損害設施，樹的基地緊鄰水溝及建築物，又鋪上人行道磚、生存空間狹小。此大王椰子樹為教育部校園植栽盤點建議汰除樹種，建議移除。

樹高超過三樓且葉柄已經伸展到設置太陽能板的空間，勢必損害設施。

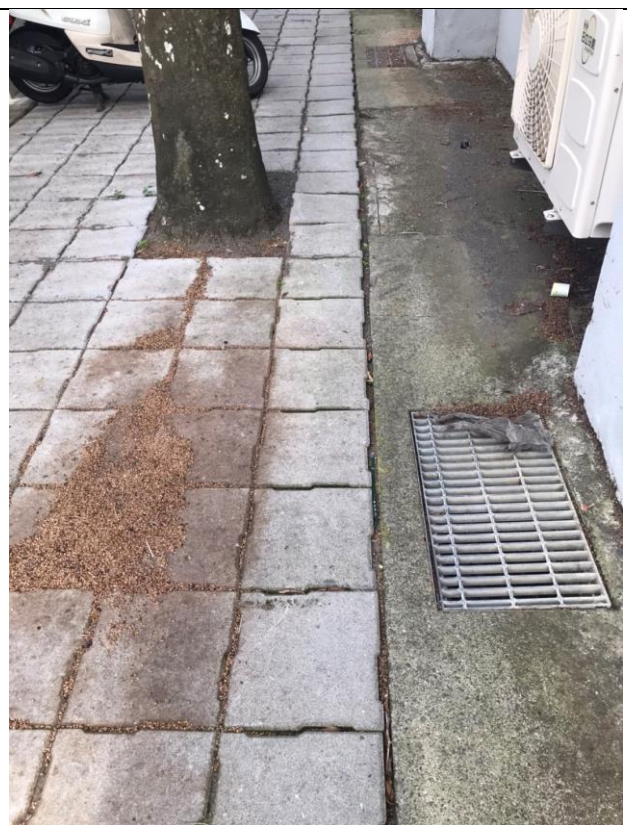
樹的基地緊鄰水溝及建築物，又鋪上人行道磚，生存空間狹小。

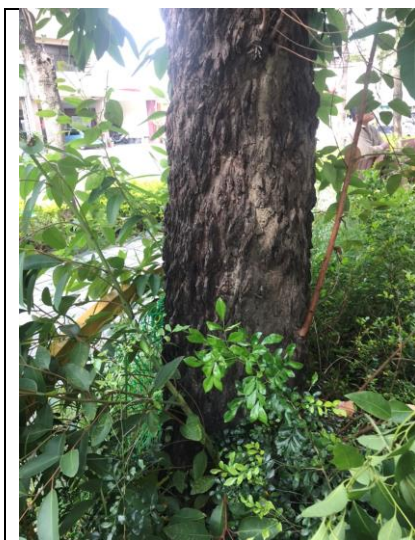
智慧樓後花園緊鄰通學步道邊的兩棵大葉桉(詳附件一編號①②)，高約十二米直徑三十三公分左右，樹幹自頂端枯萎近五公尺，已經腐朽。樹幹白蟻入侵嚴重，強力修剪或驅蟲已經不能有健康的結構，大風大雨有隨時倒塌疑慮，建議移除，另在適當位置補植優良樹種（例如台灣欒樹、欖木、黃蓮木……等）種回綠意。

樹幹白蟻入侵嚴重

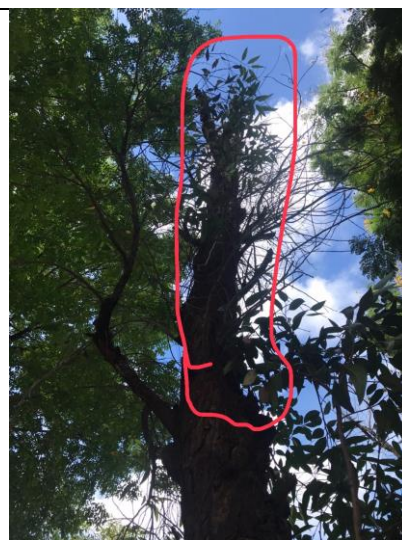
樹幹枯萎腐朽近 5 公尺
有倒塌之虞

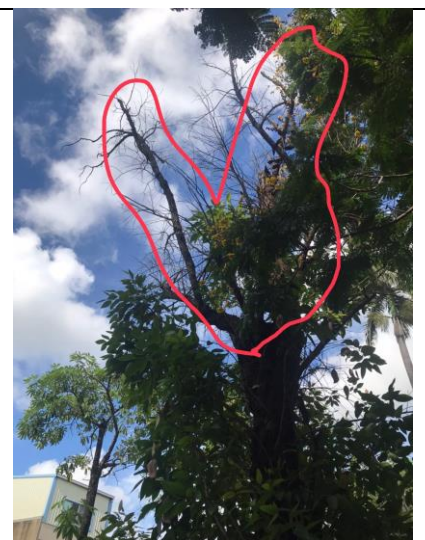
樹幹枯萎腐朽近 5 公尺
有倒塌之虞

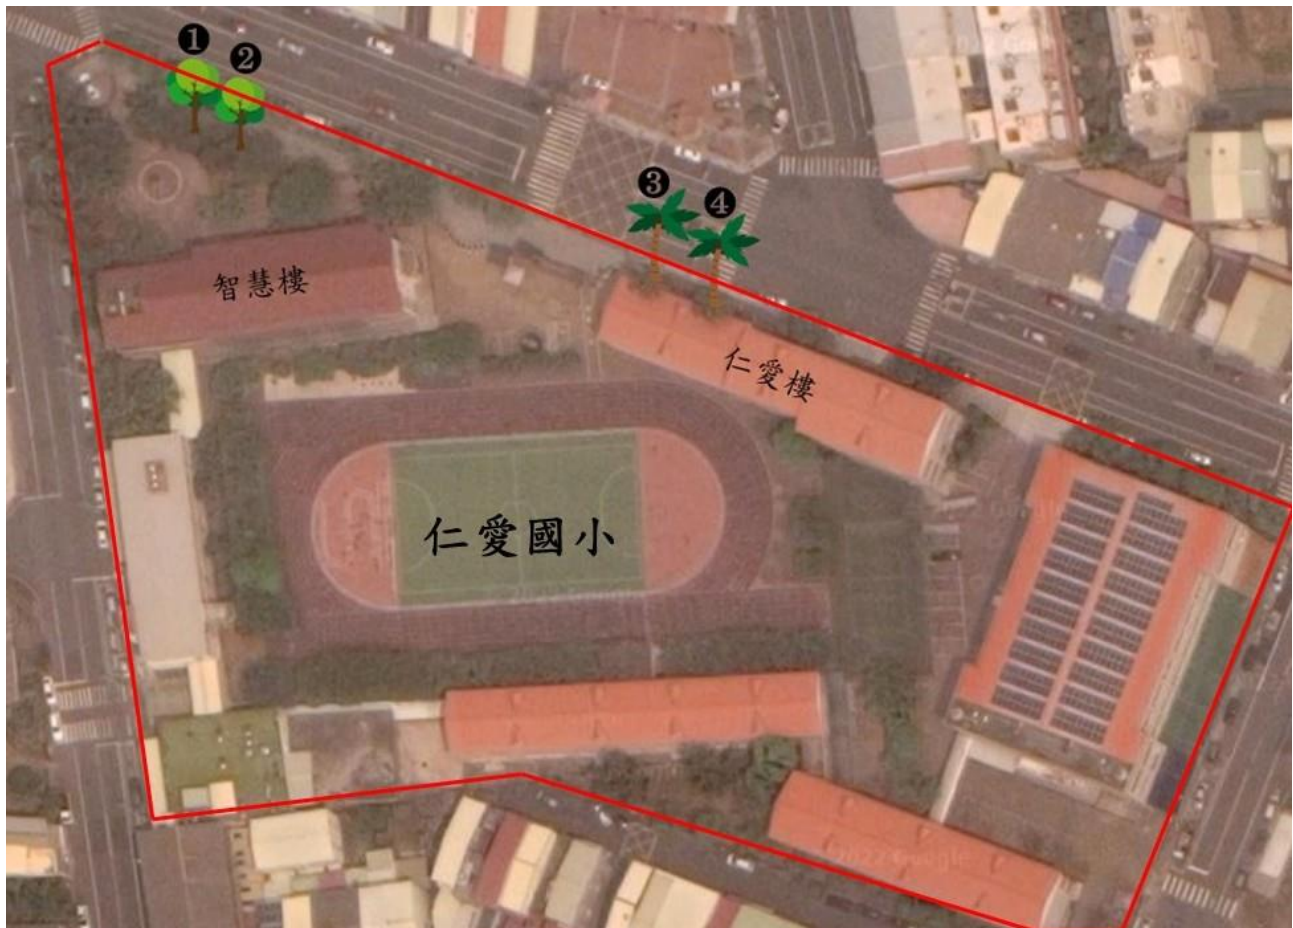
(附件一)

一、111年6月17日會勘後決議移除樹木位置圖如下：
