【1】木造辦公室修復後東向外觀照片

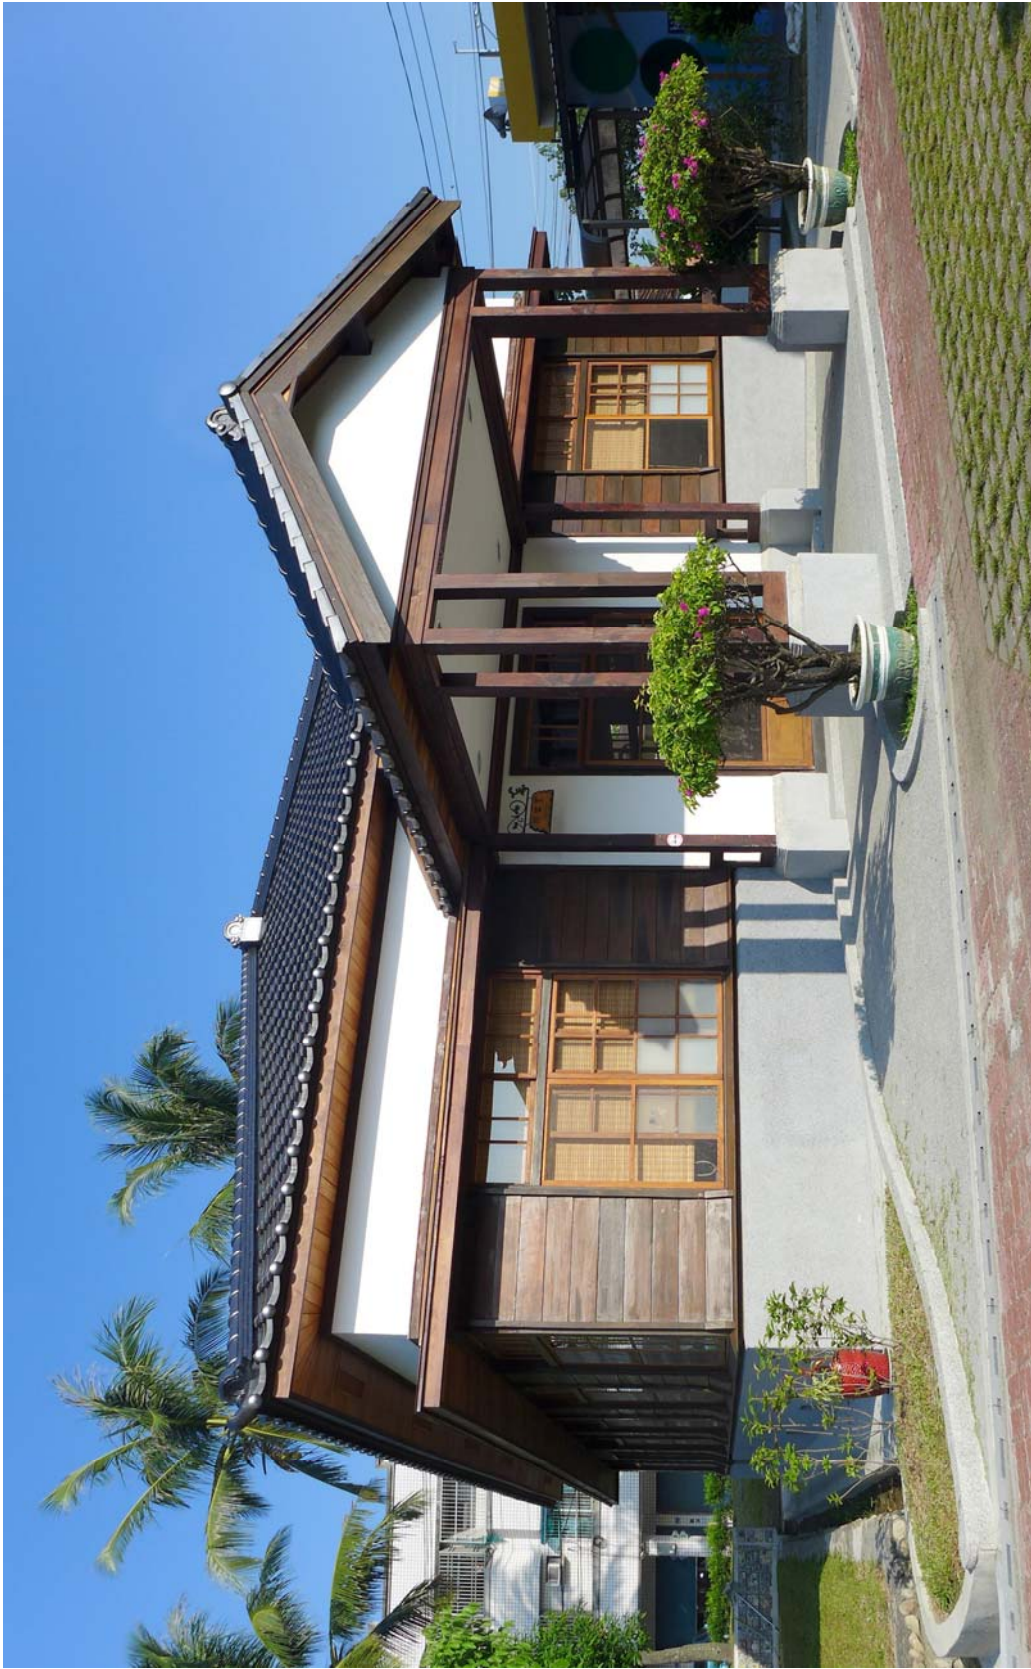
【2】木造辦公室修復後東南向外觀照片

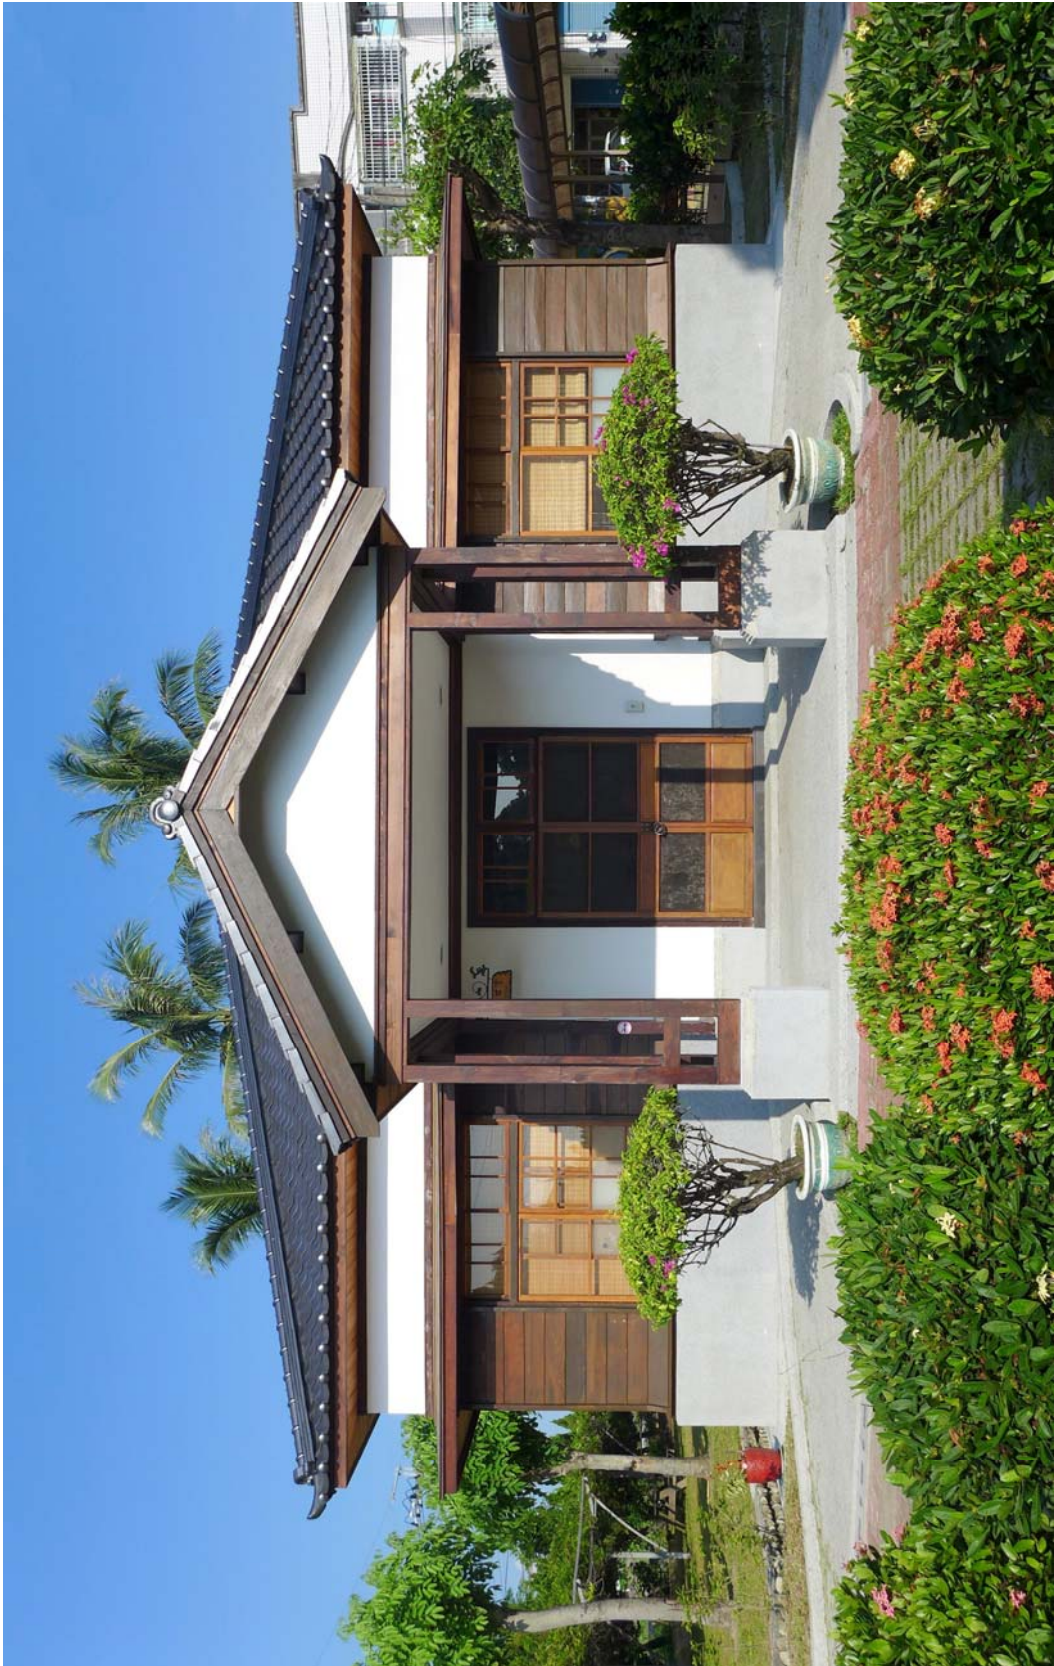
【3】木造辦公室修復後東向外觀照片

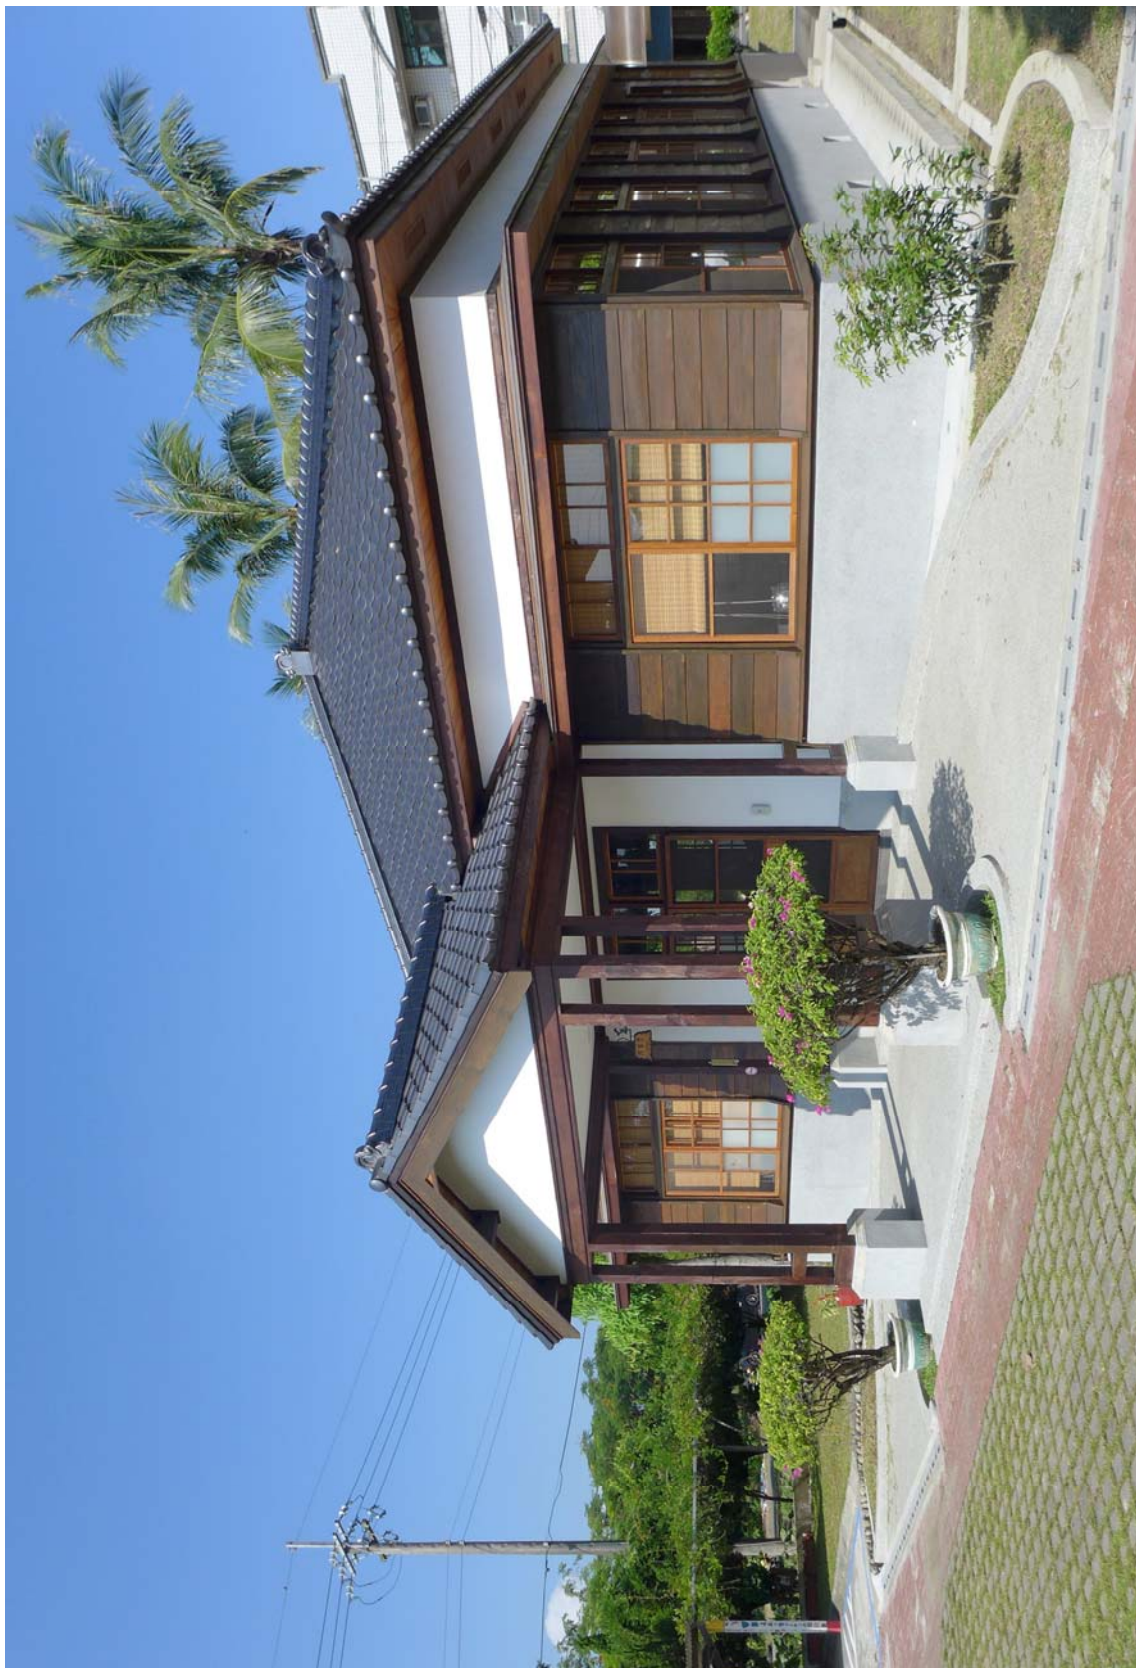
【4】木造辦公室修復後東北向外觀照片

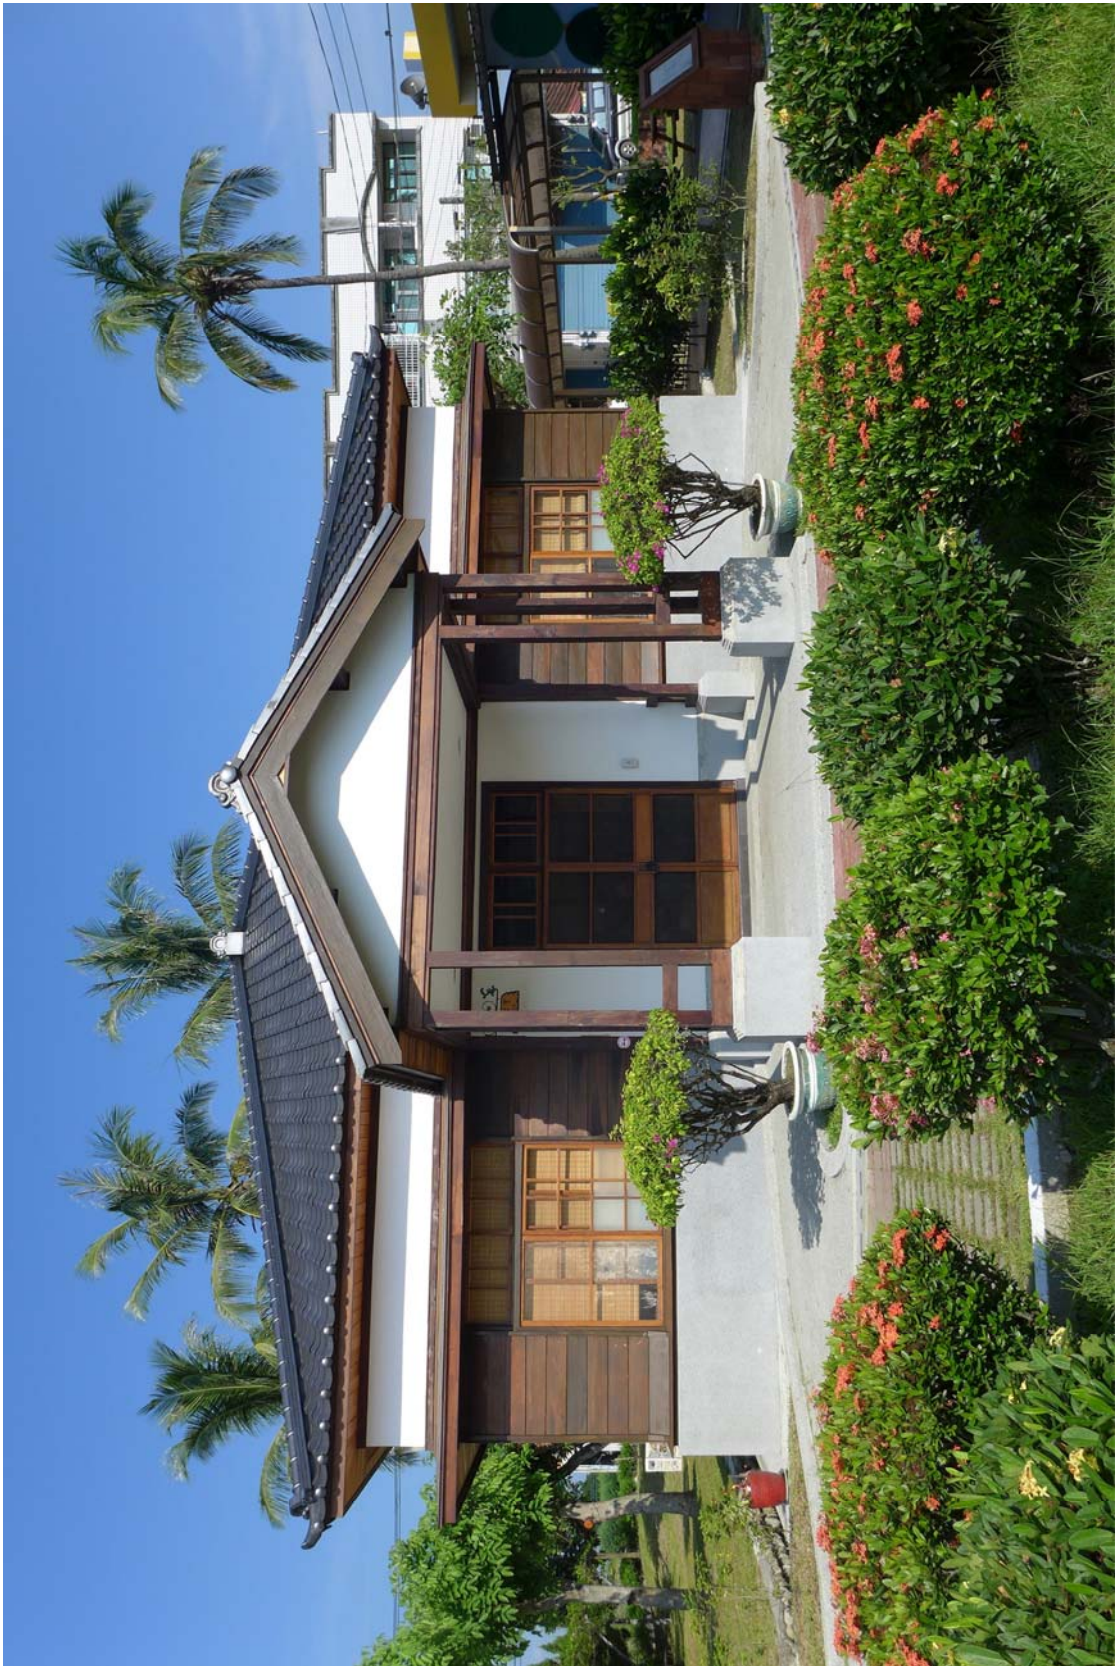
【5】木造辦公室修復後東向外觀照片

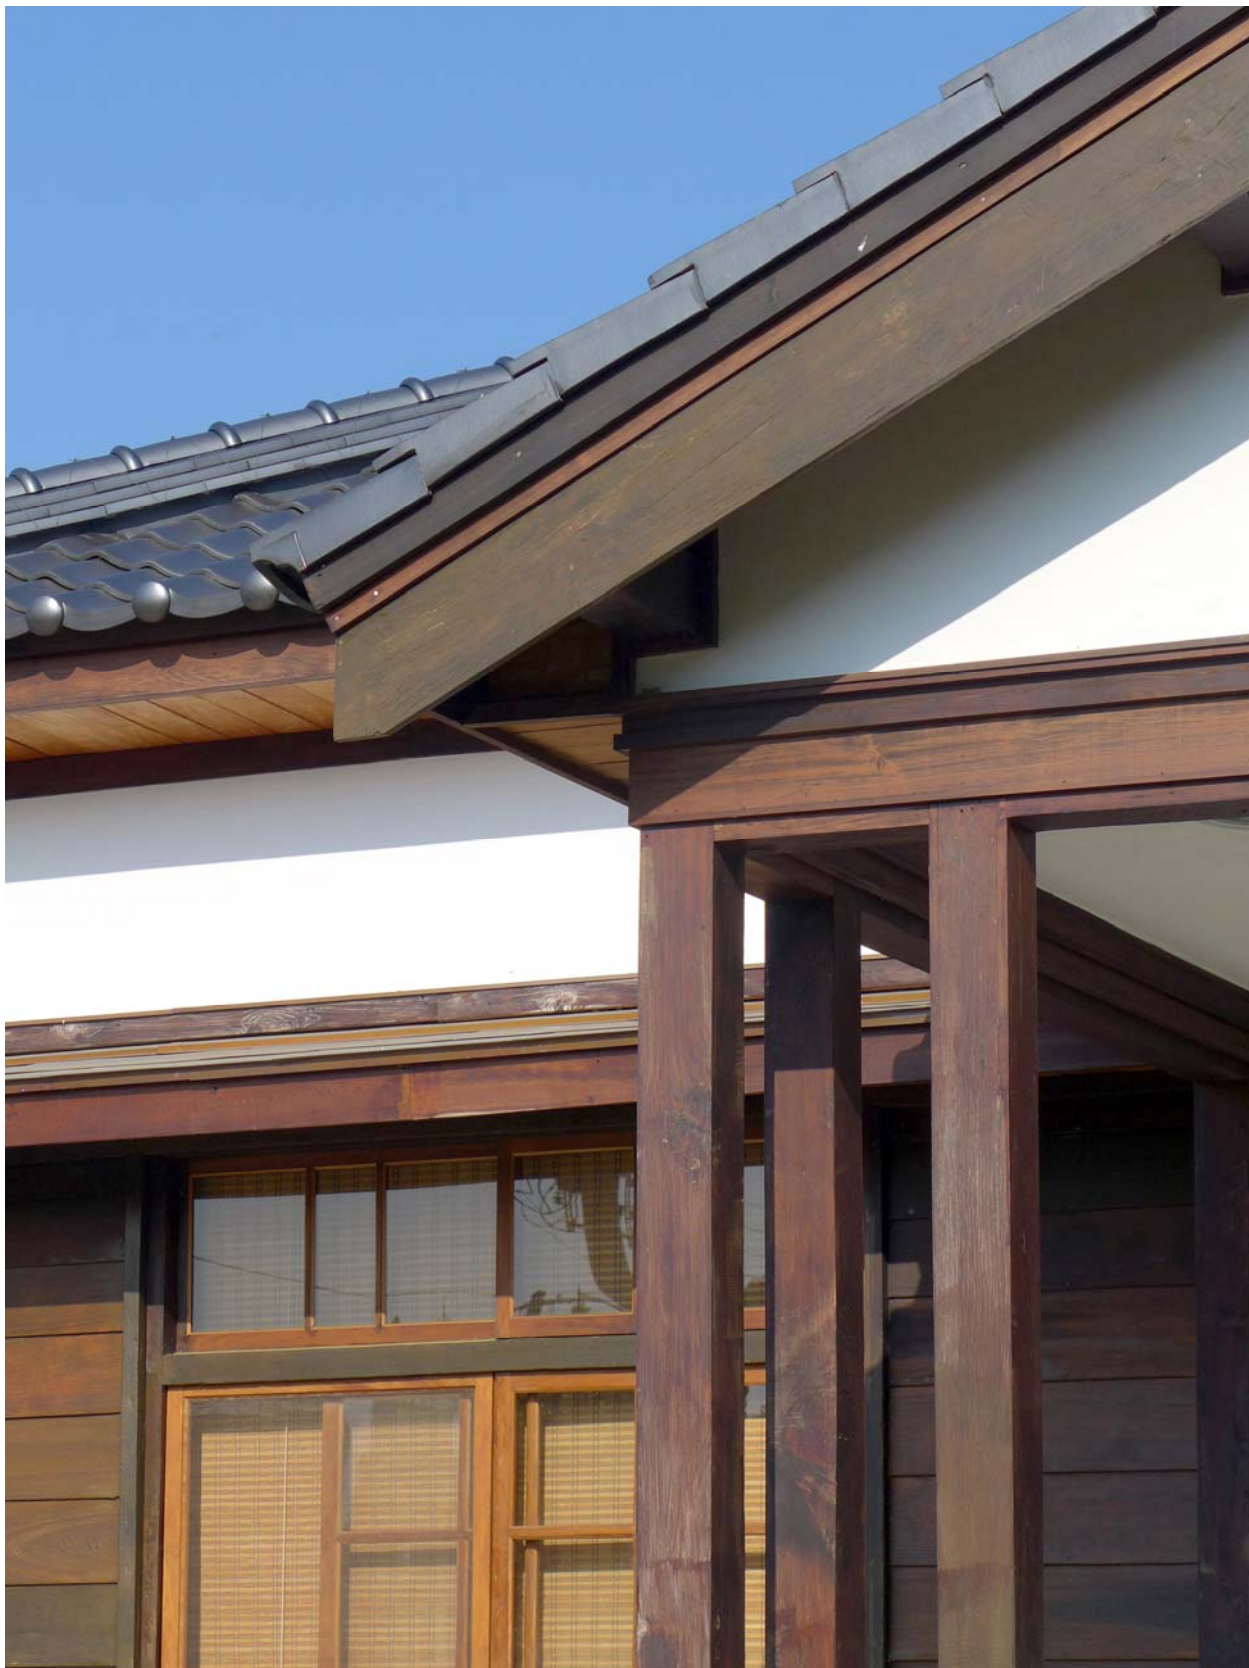
【6】木造辦公室修復後車寄外觀照片

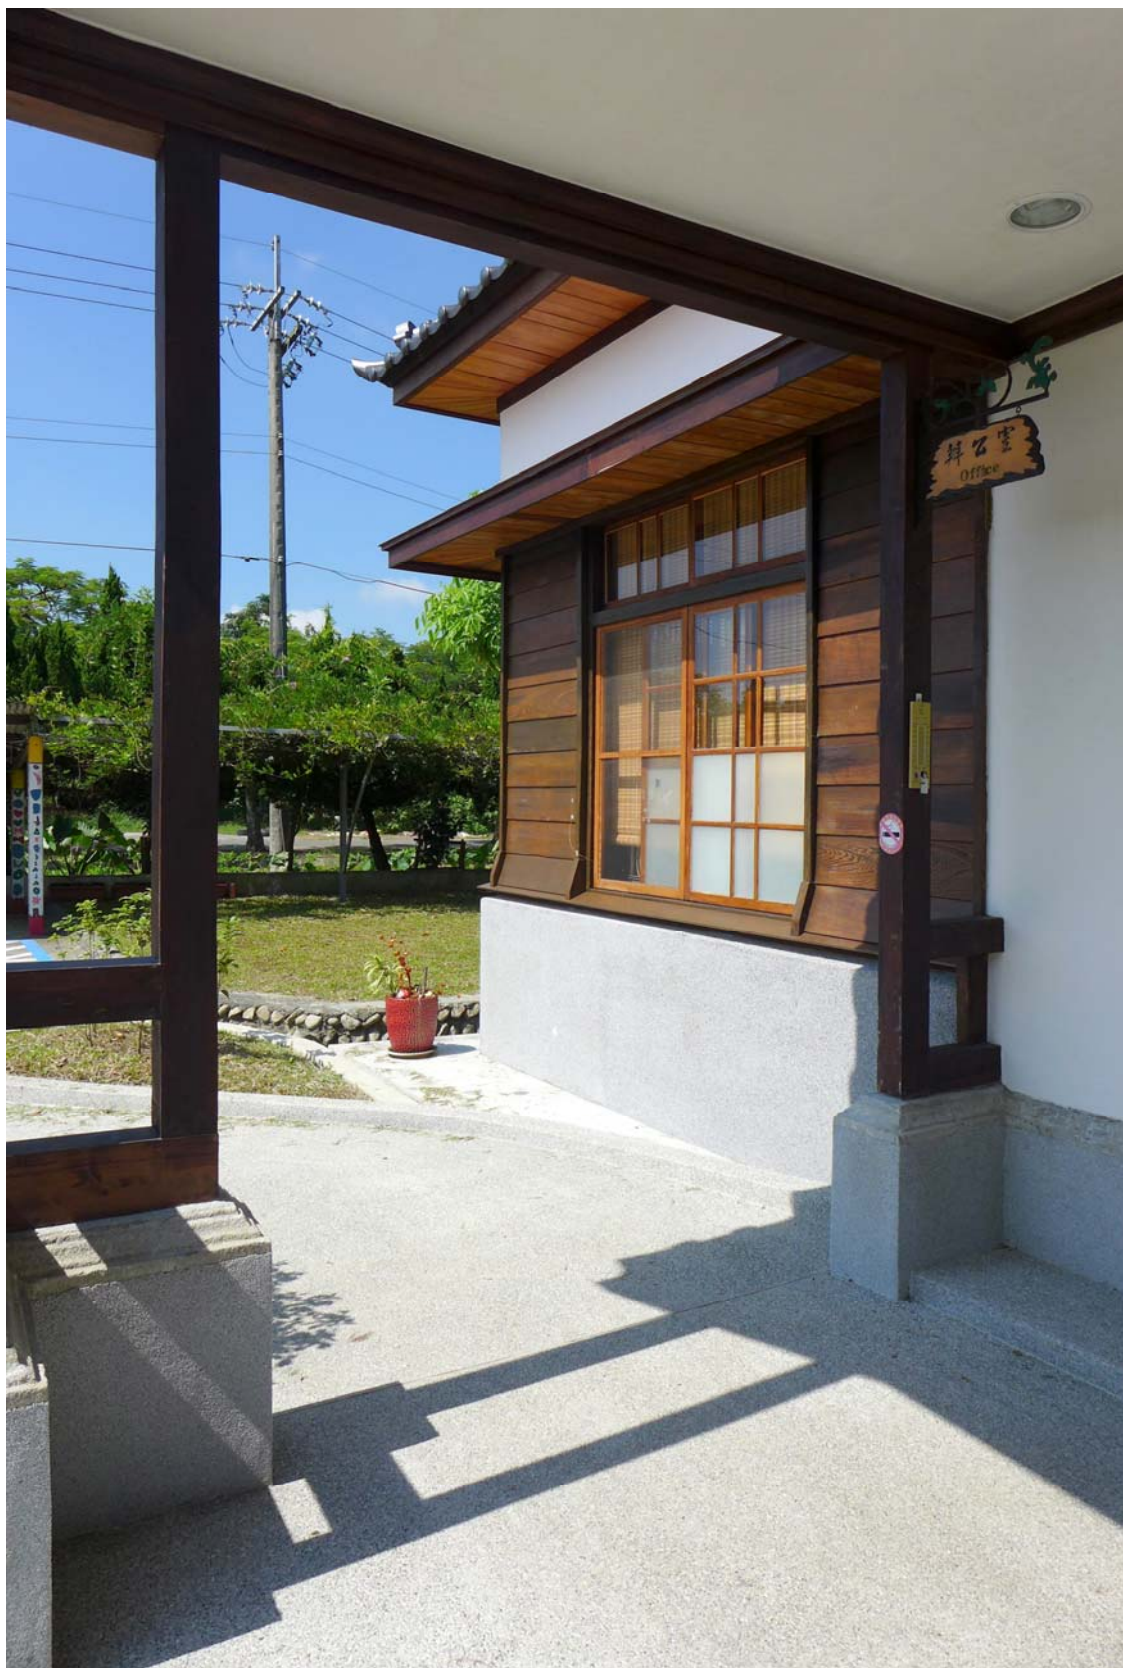
【7】木造辦公室修復後車寄外觀照片

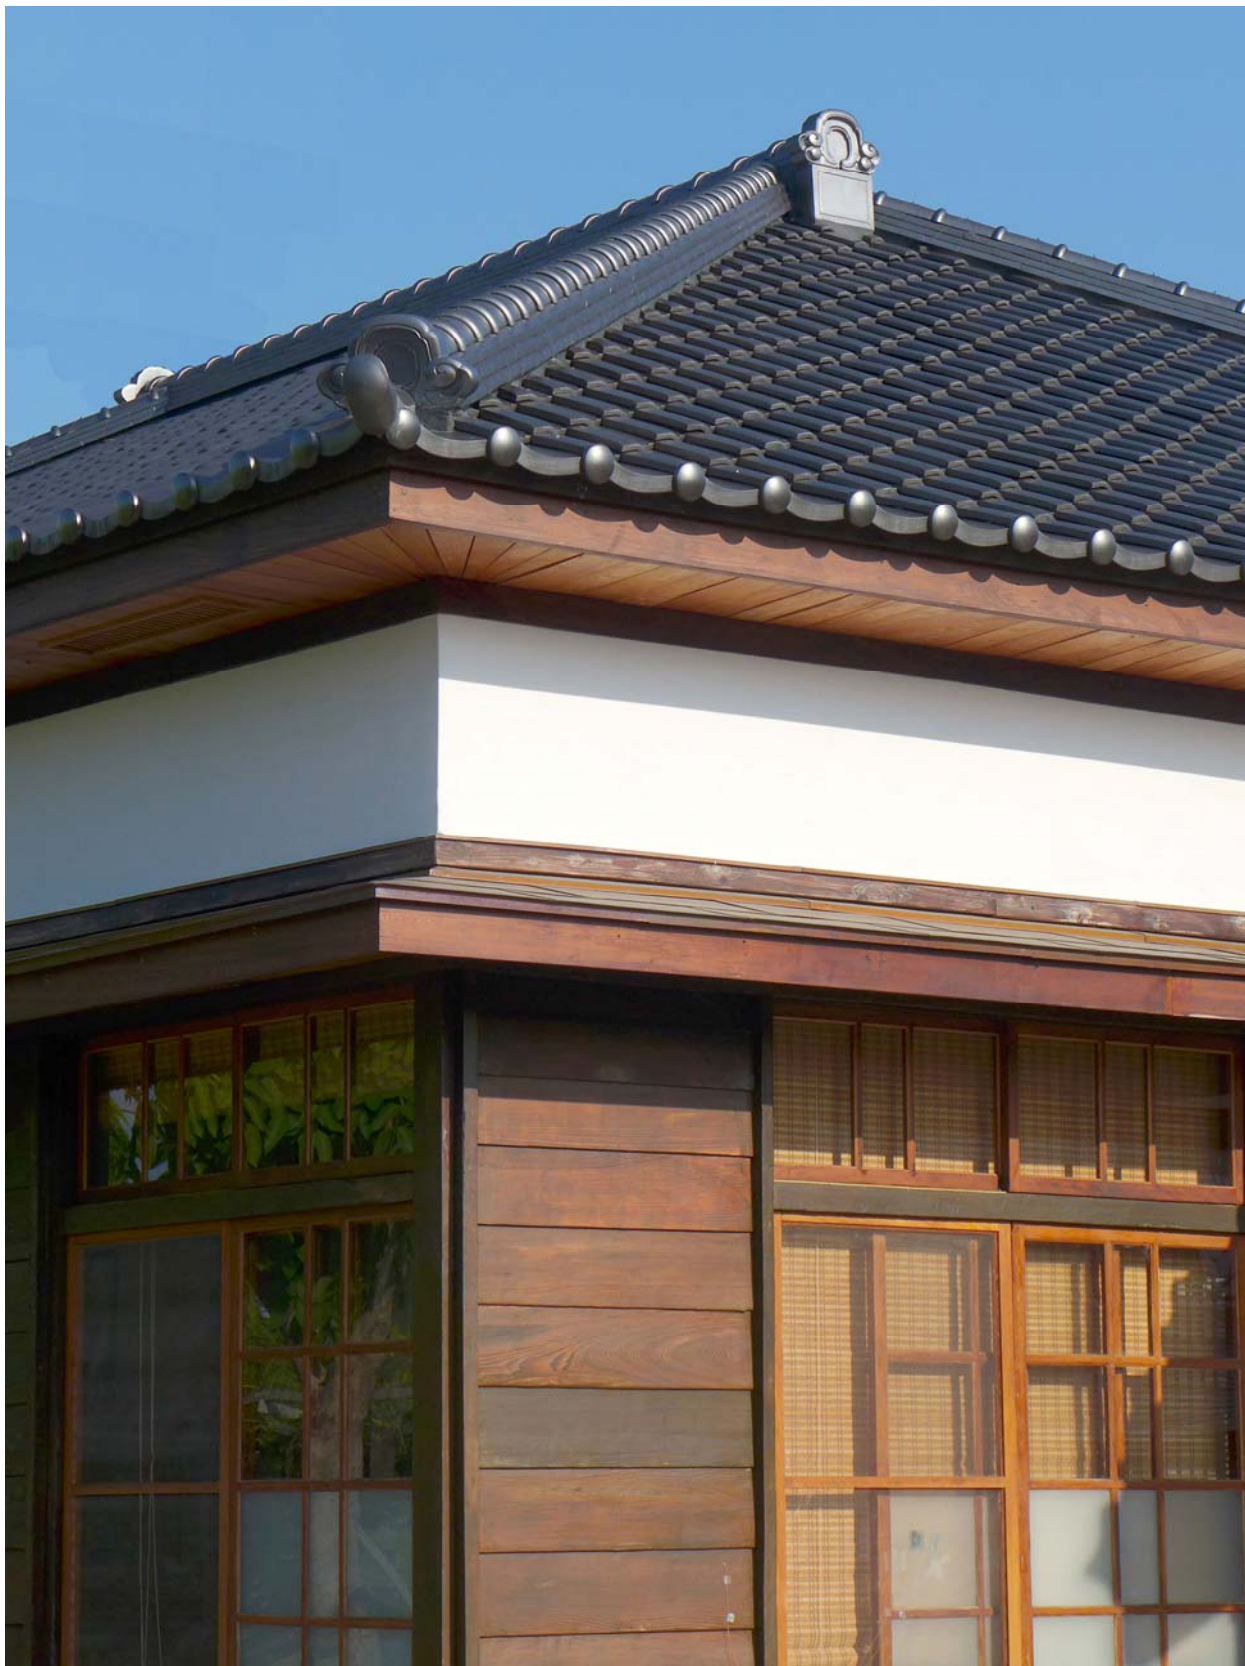
【8】木造辦公室修復後屋頂外觀照片

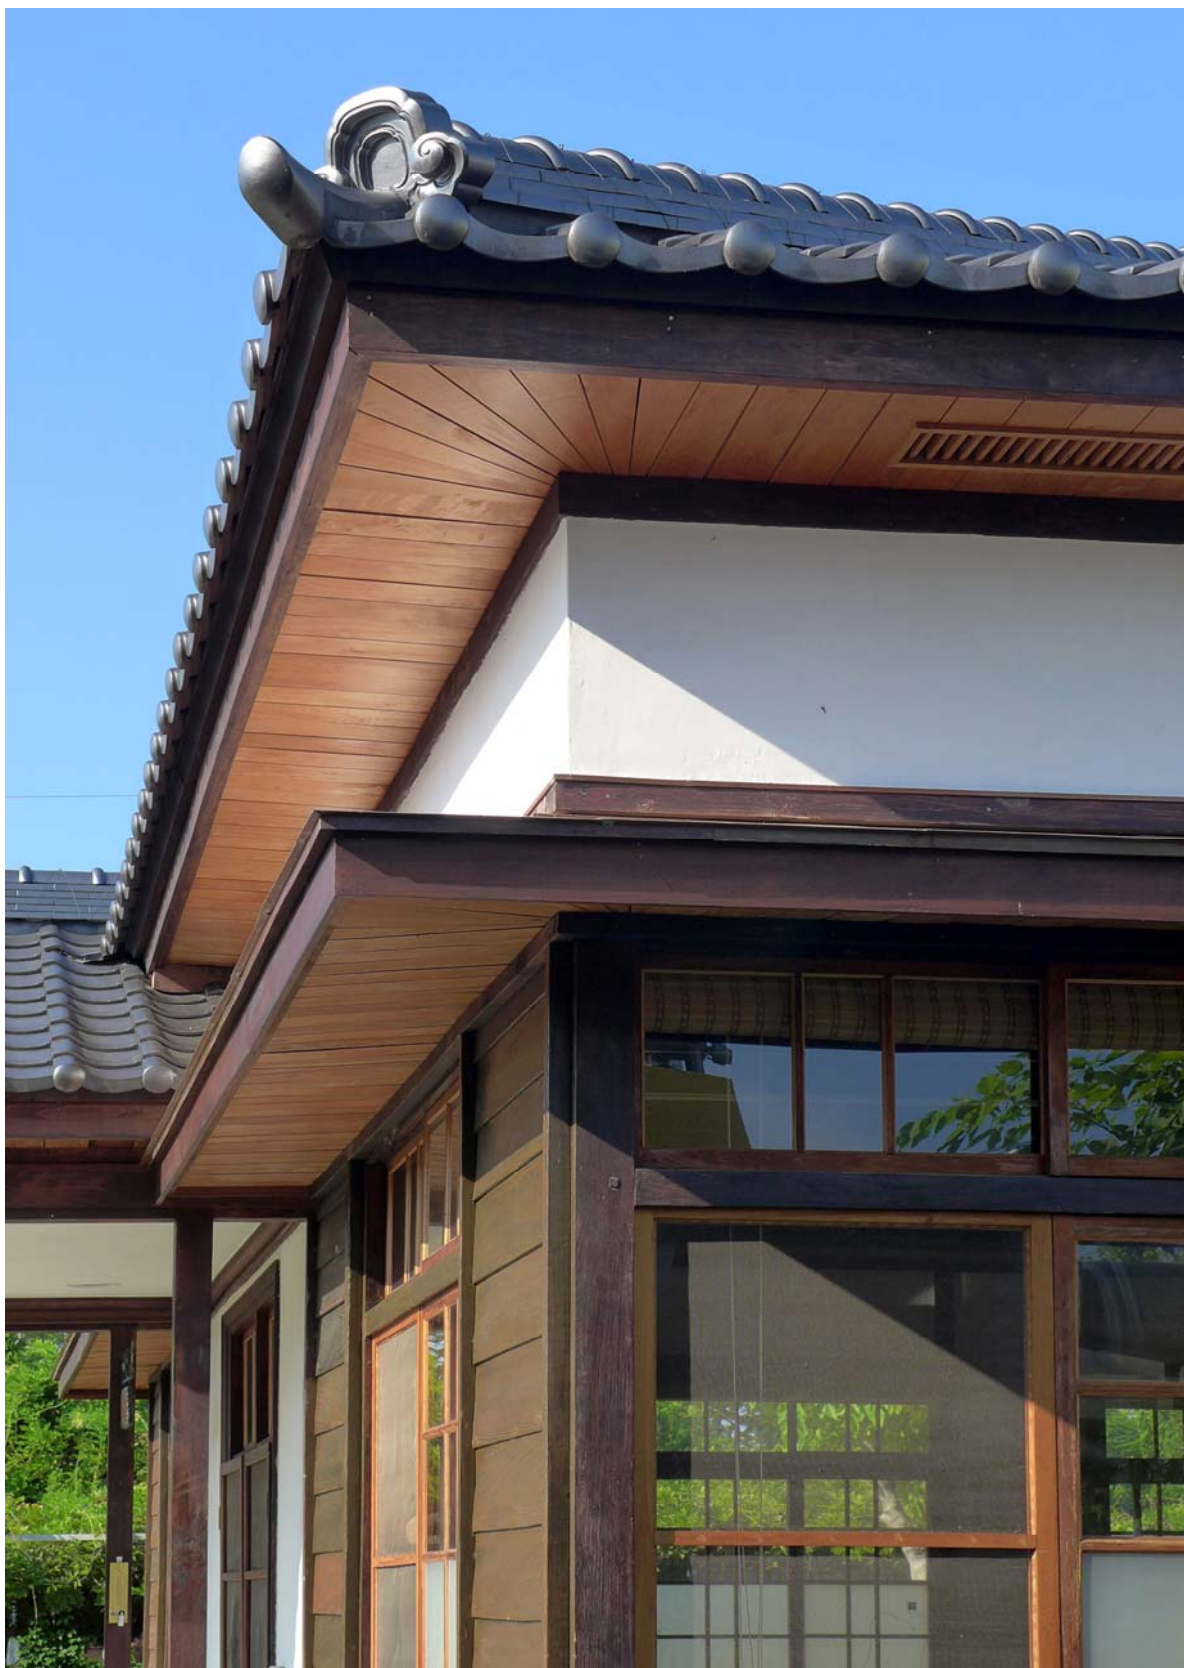
【9】木造辦公室修復後屋頂外觀照片

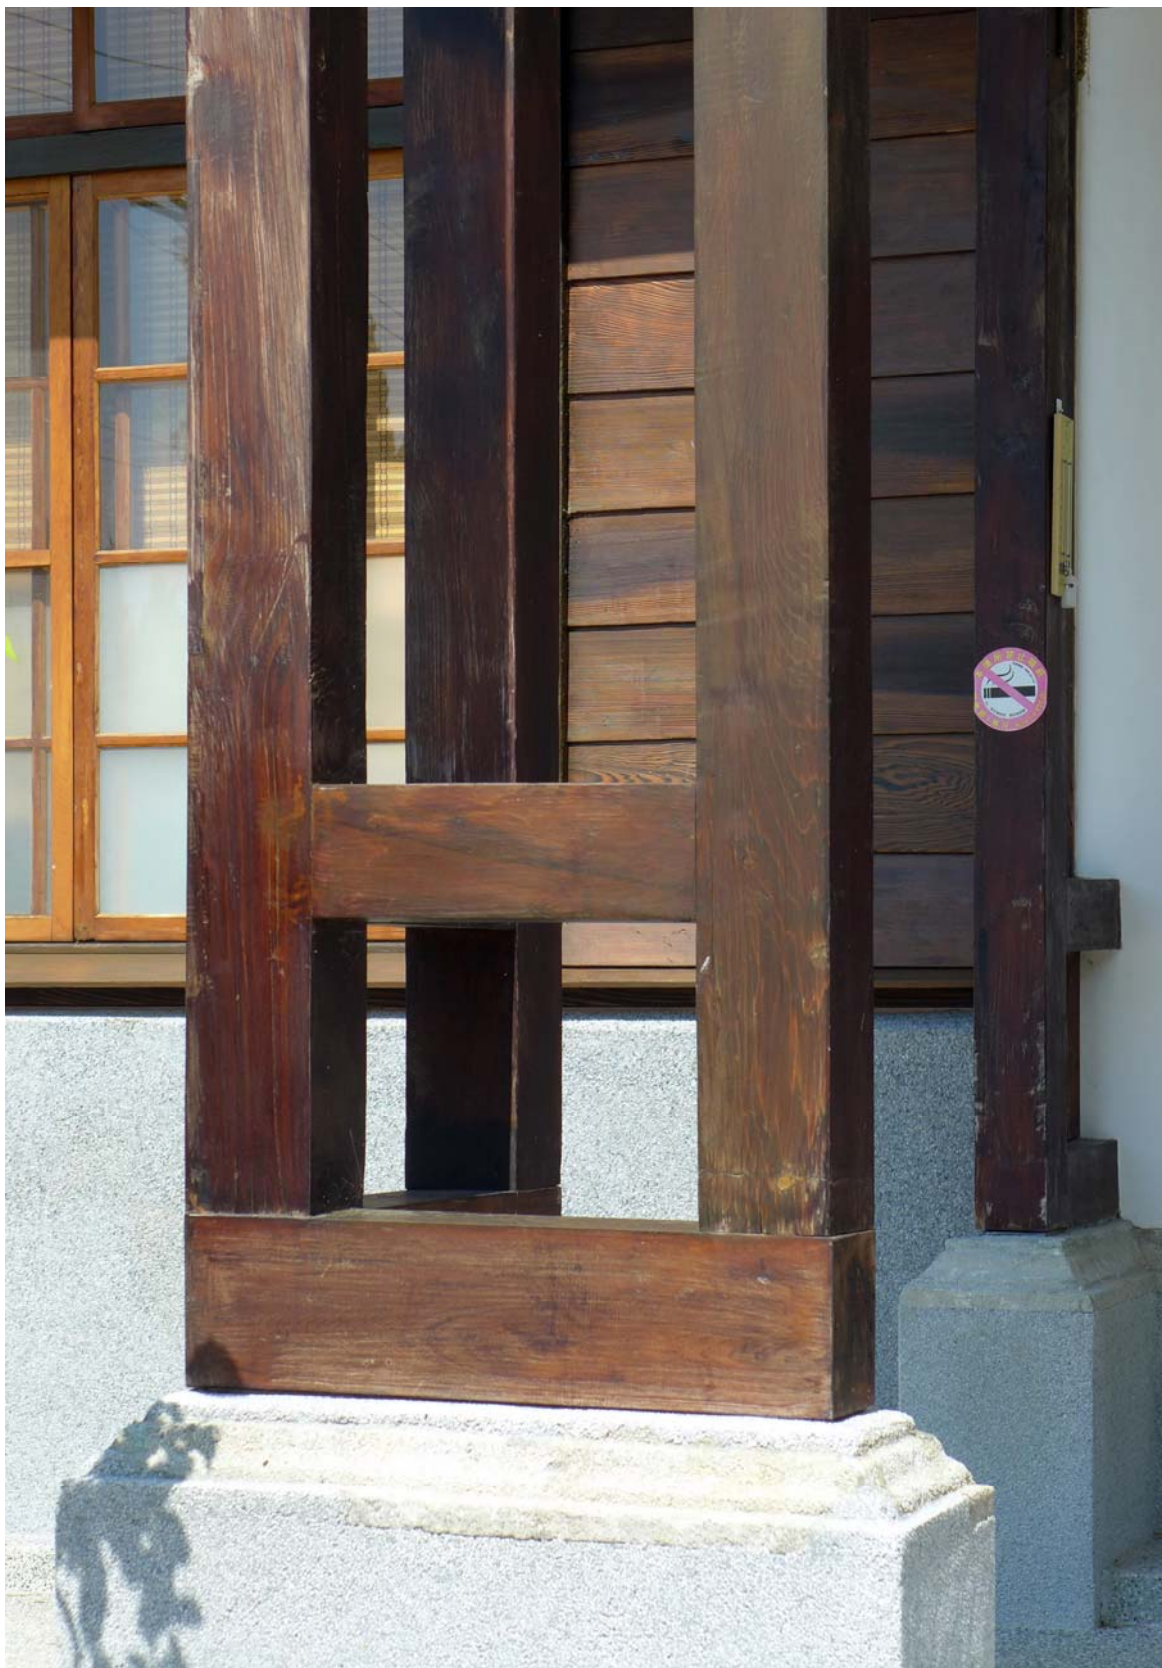
【10】木造辦公室修復後車寄軸組外觀照片

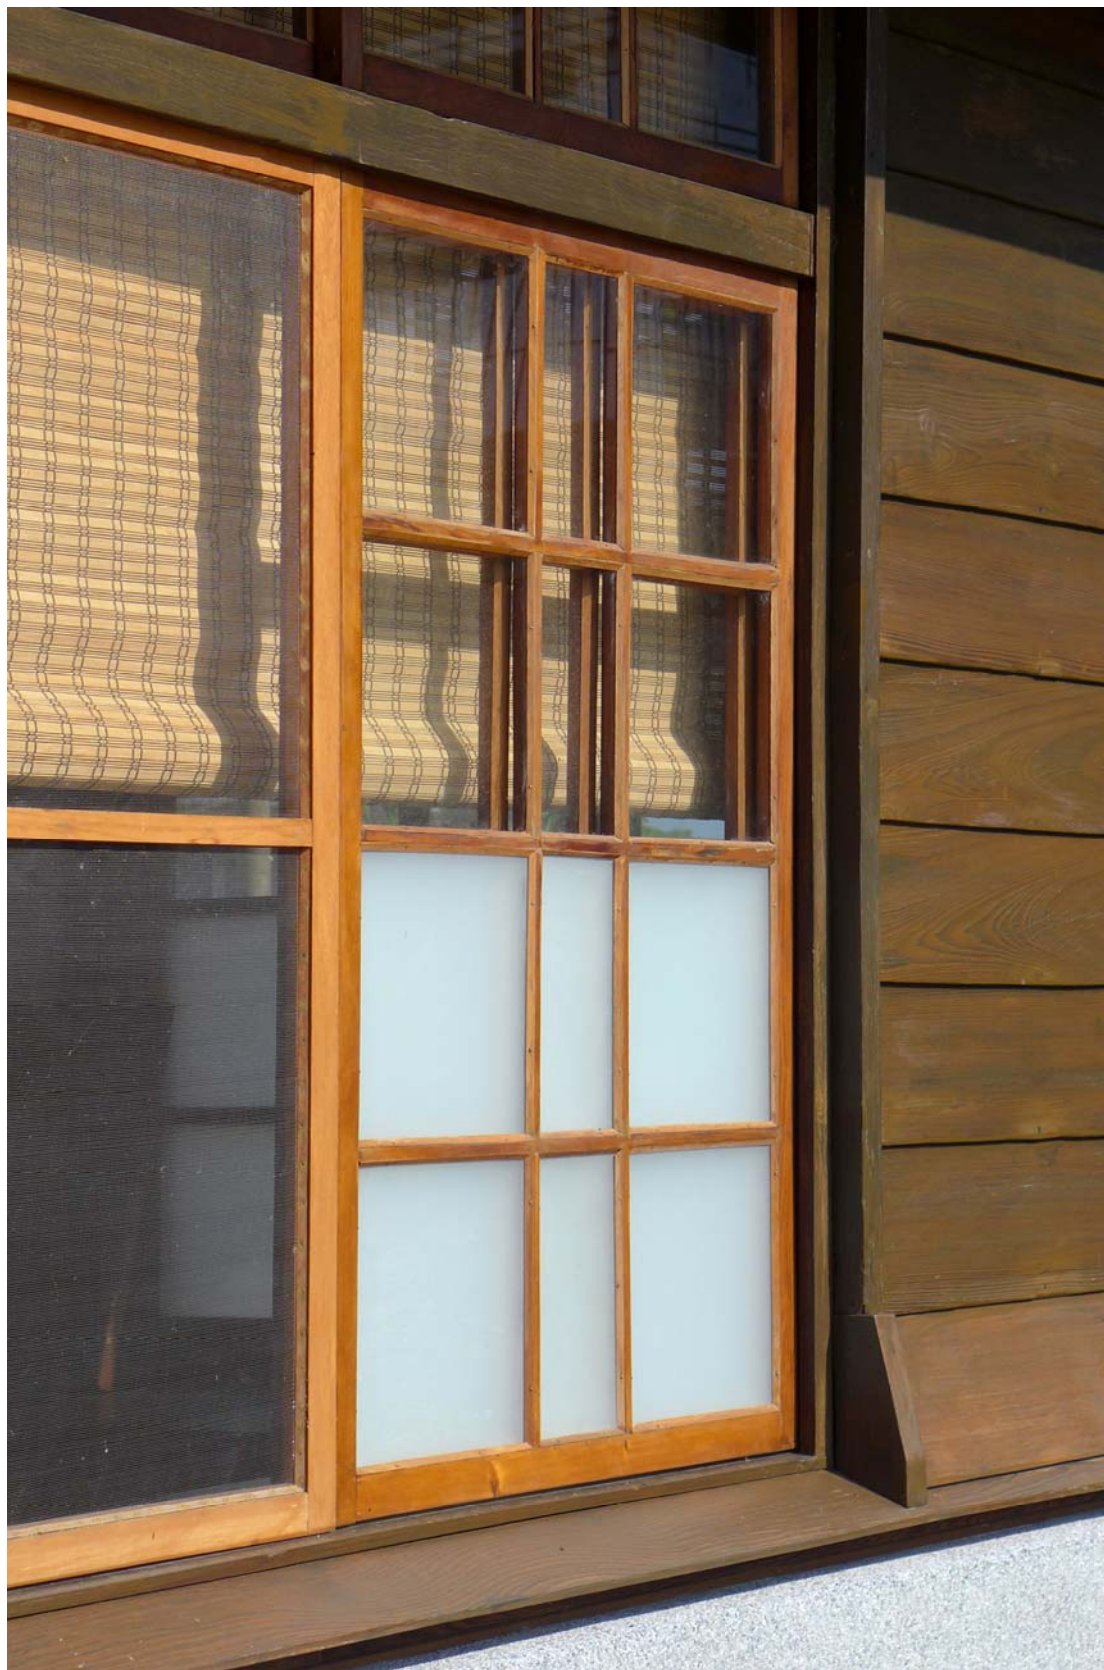
【11】木造辦公室修復後窗扇外觀照片

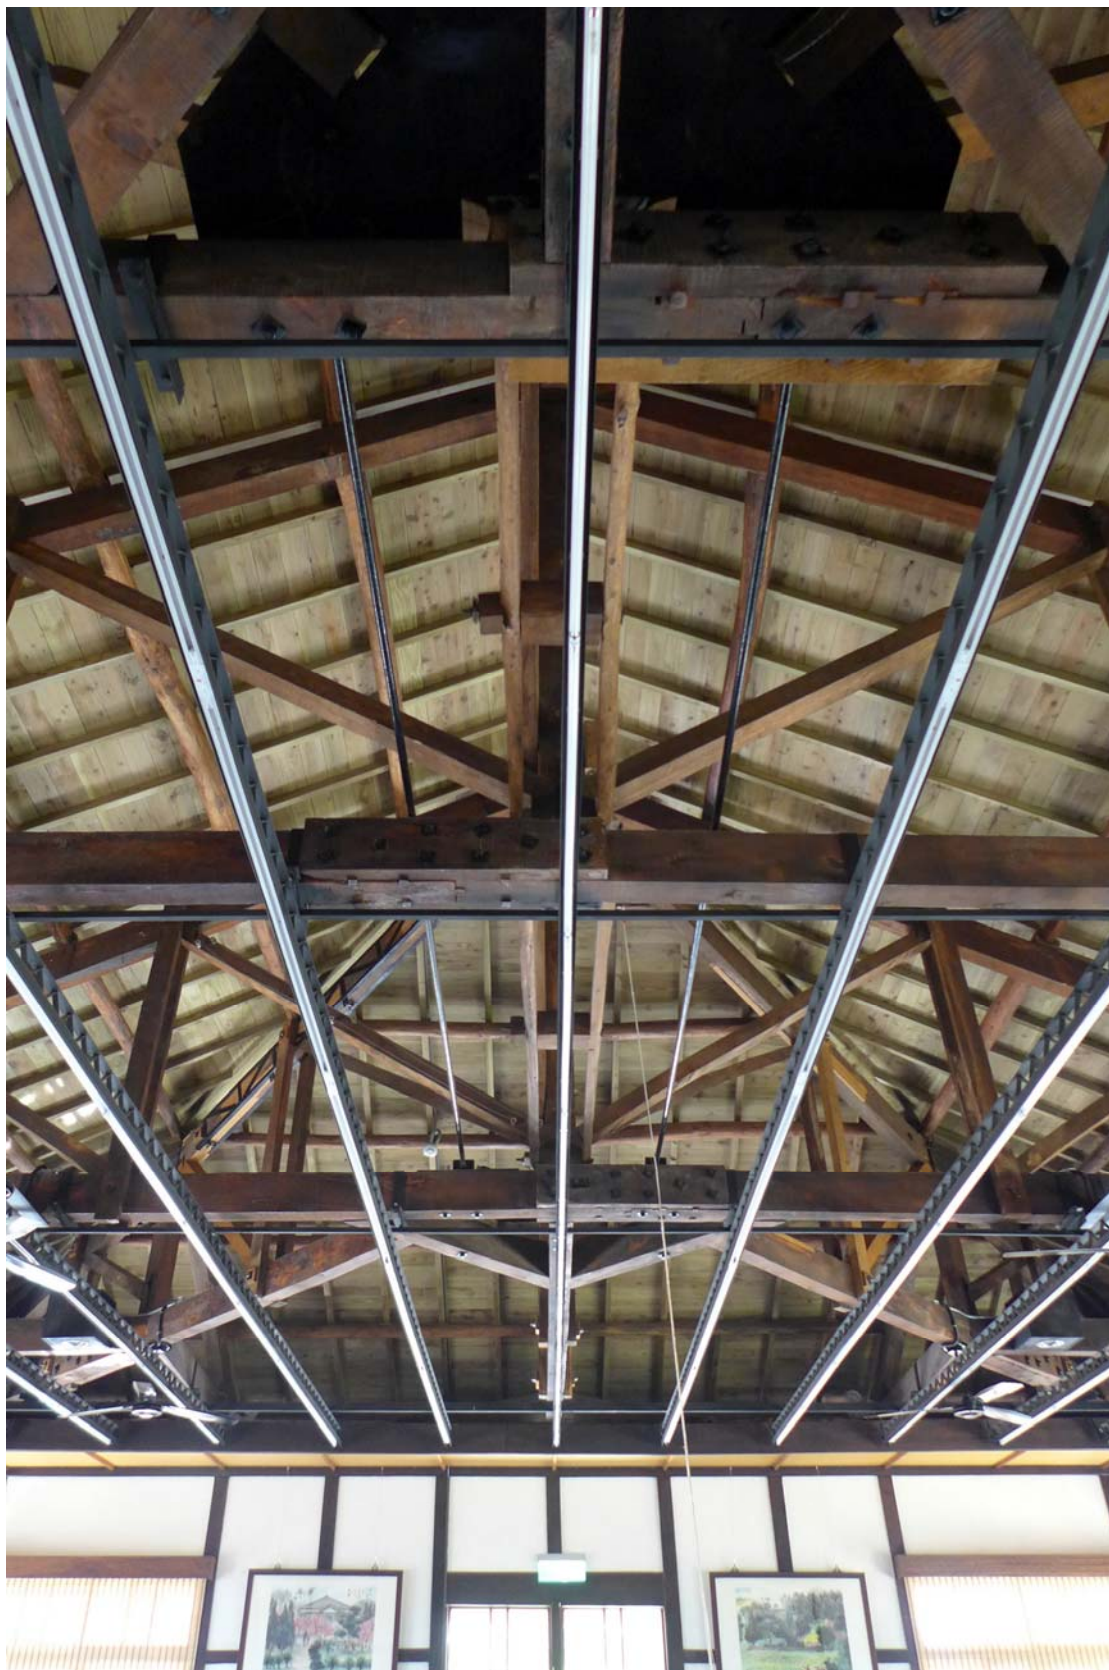
【12】木造辦公室修復後屋架照片

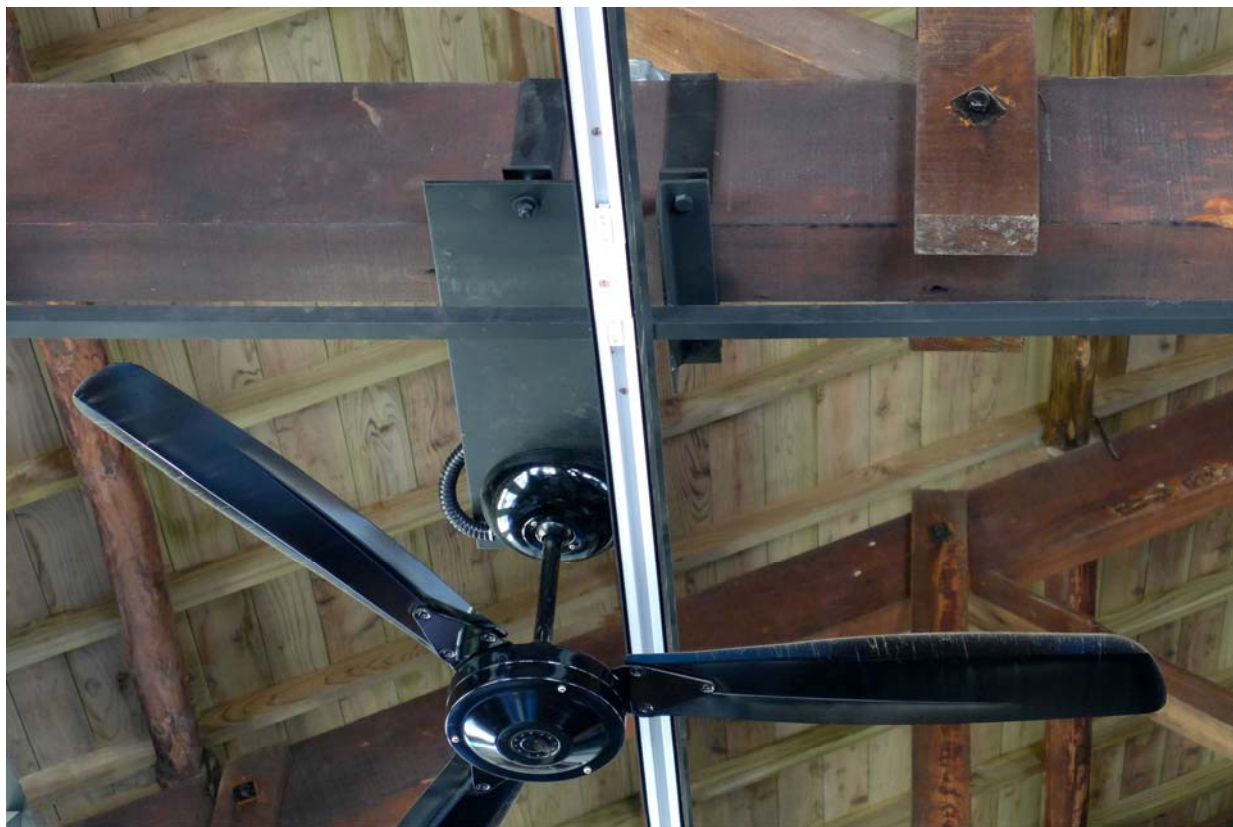
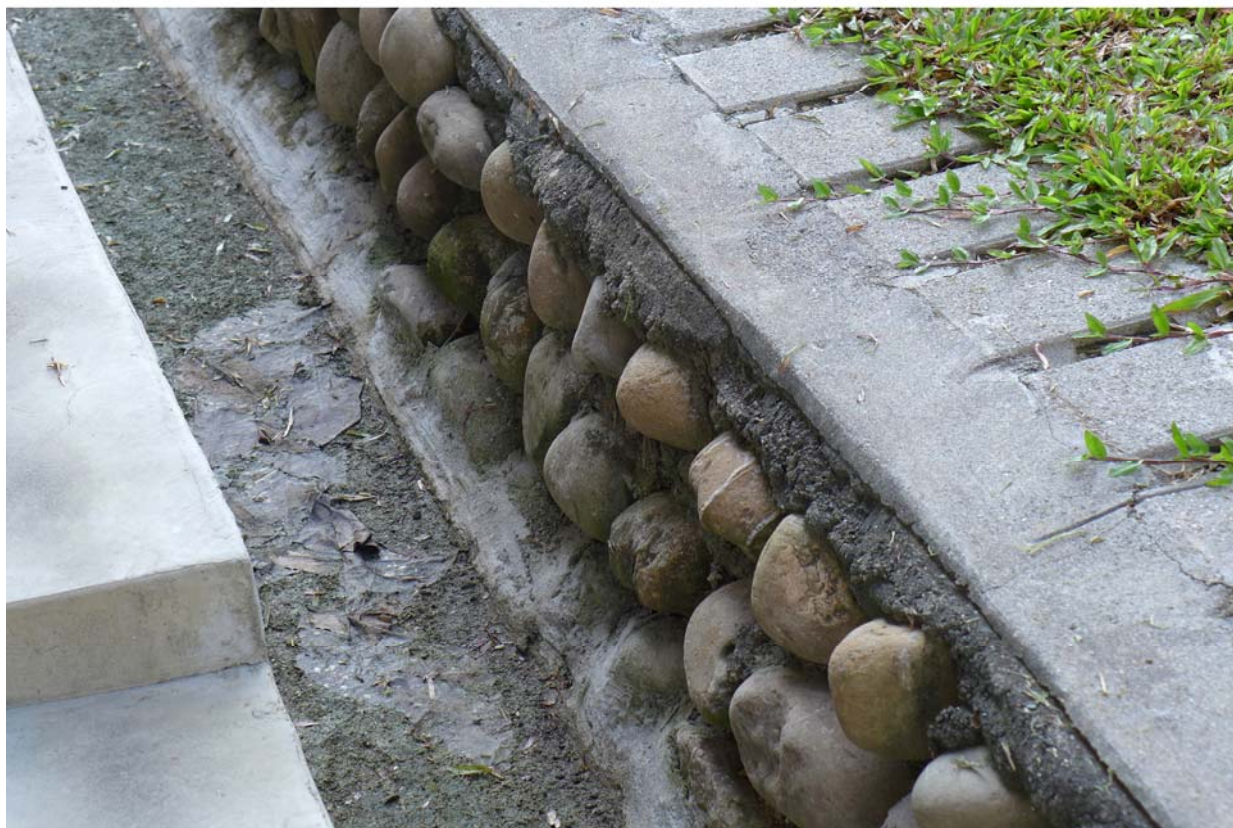
【13】木造辦公室修復後室內吊扇與犬走水溝照片
