【1】木造辦公室修復後東向外觀照片

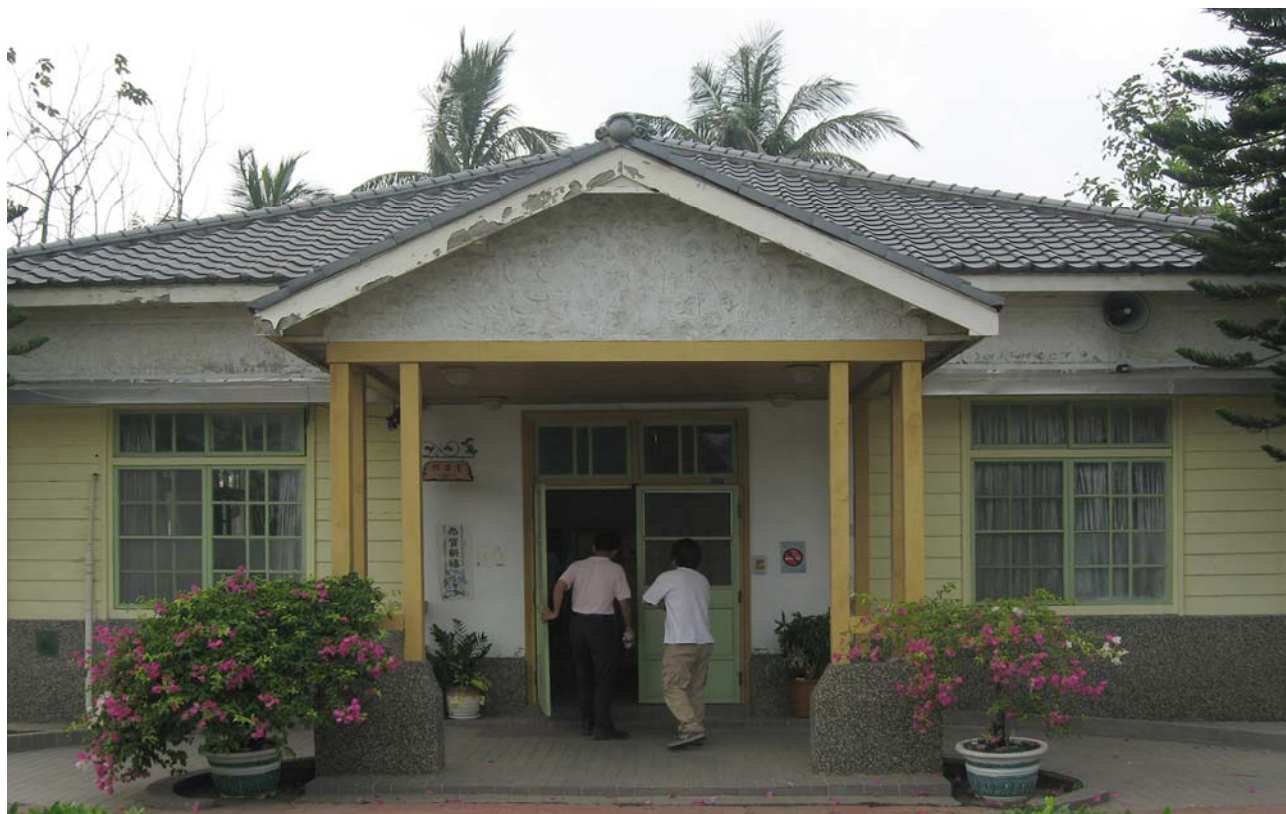
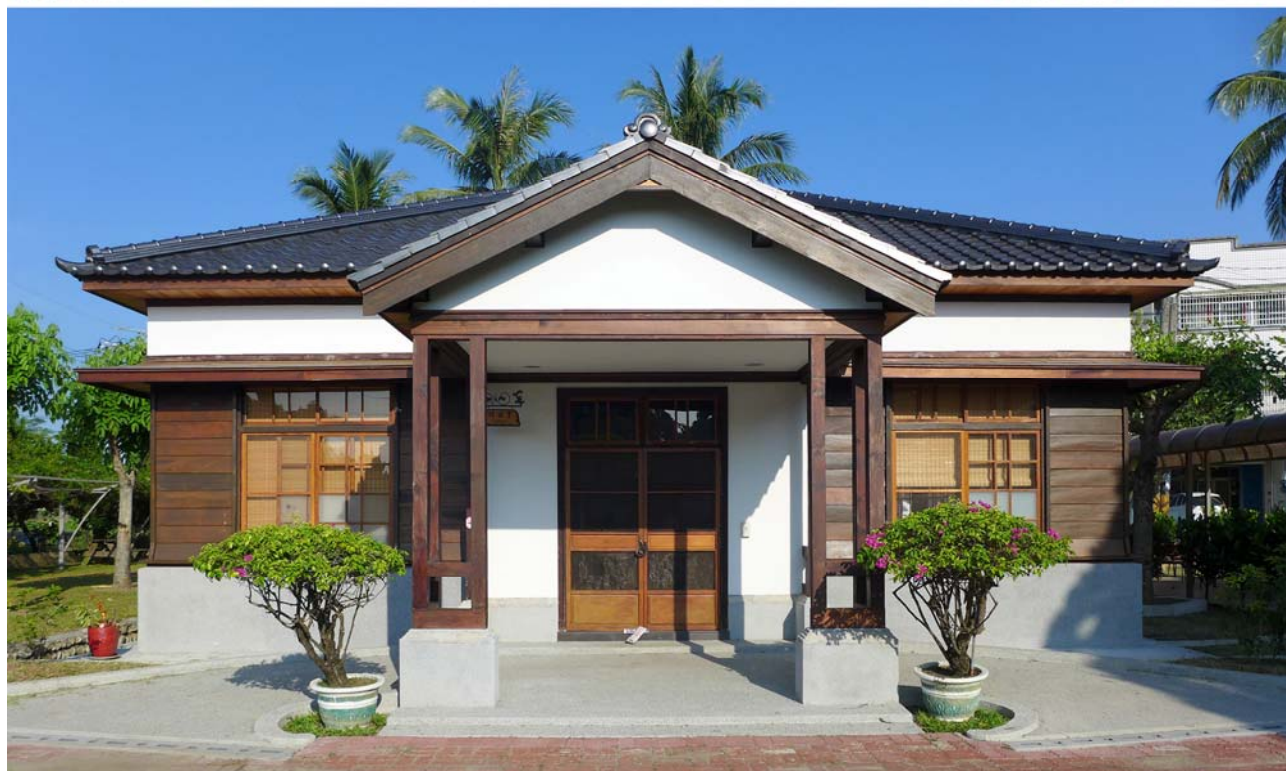
【14】木造辦公室東向外觀修復前後對照

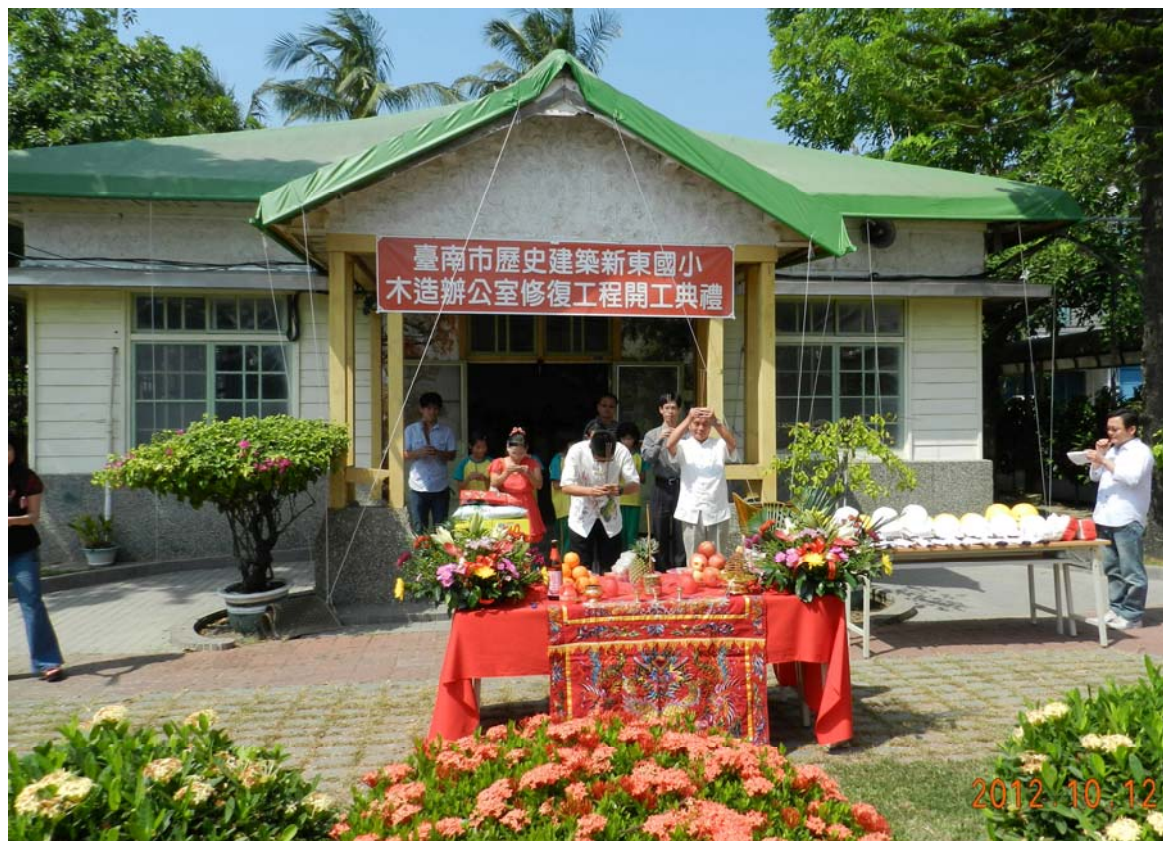
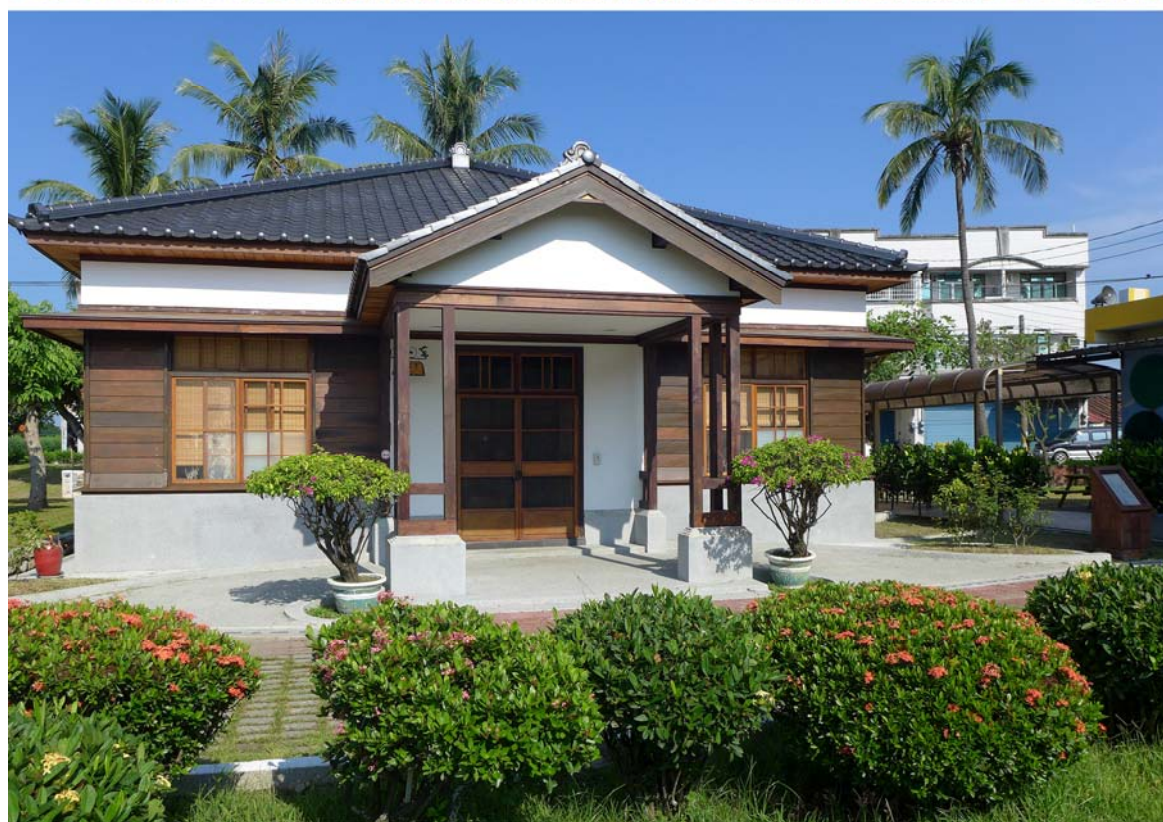
【15】木造辦公室東向外觀修復前後對照

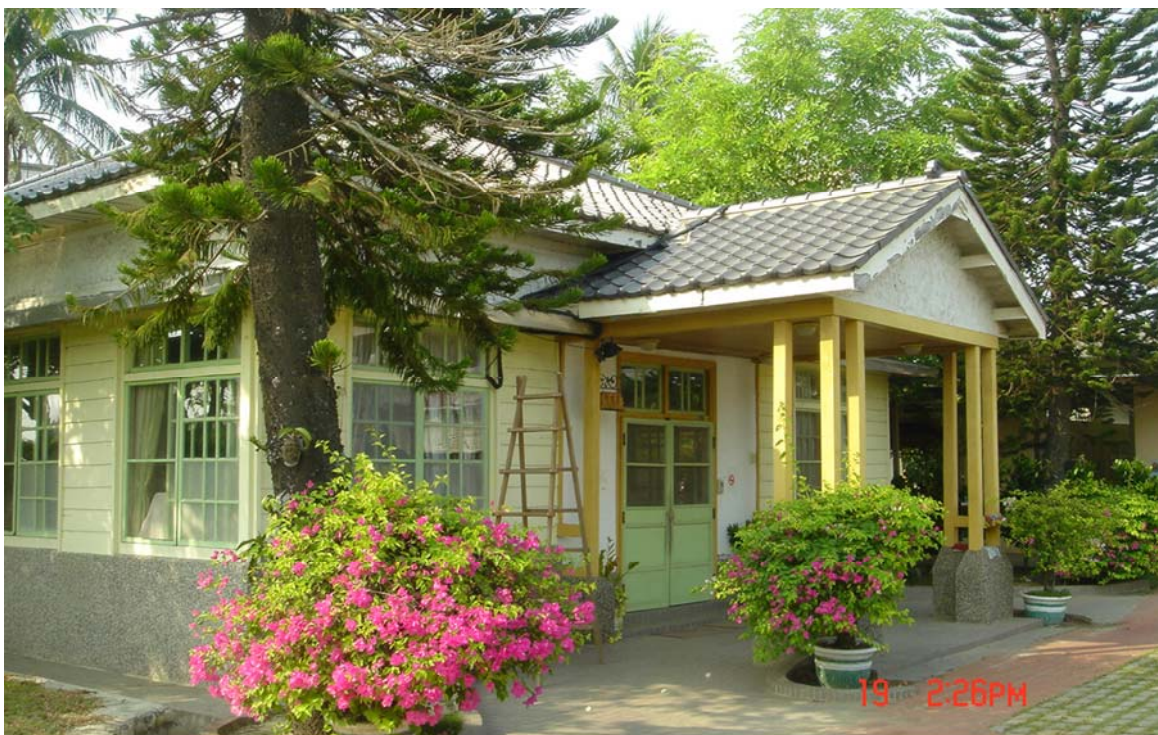
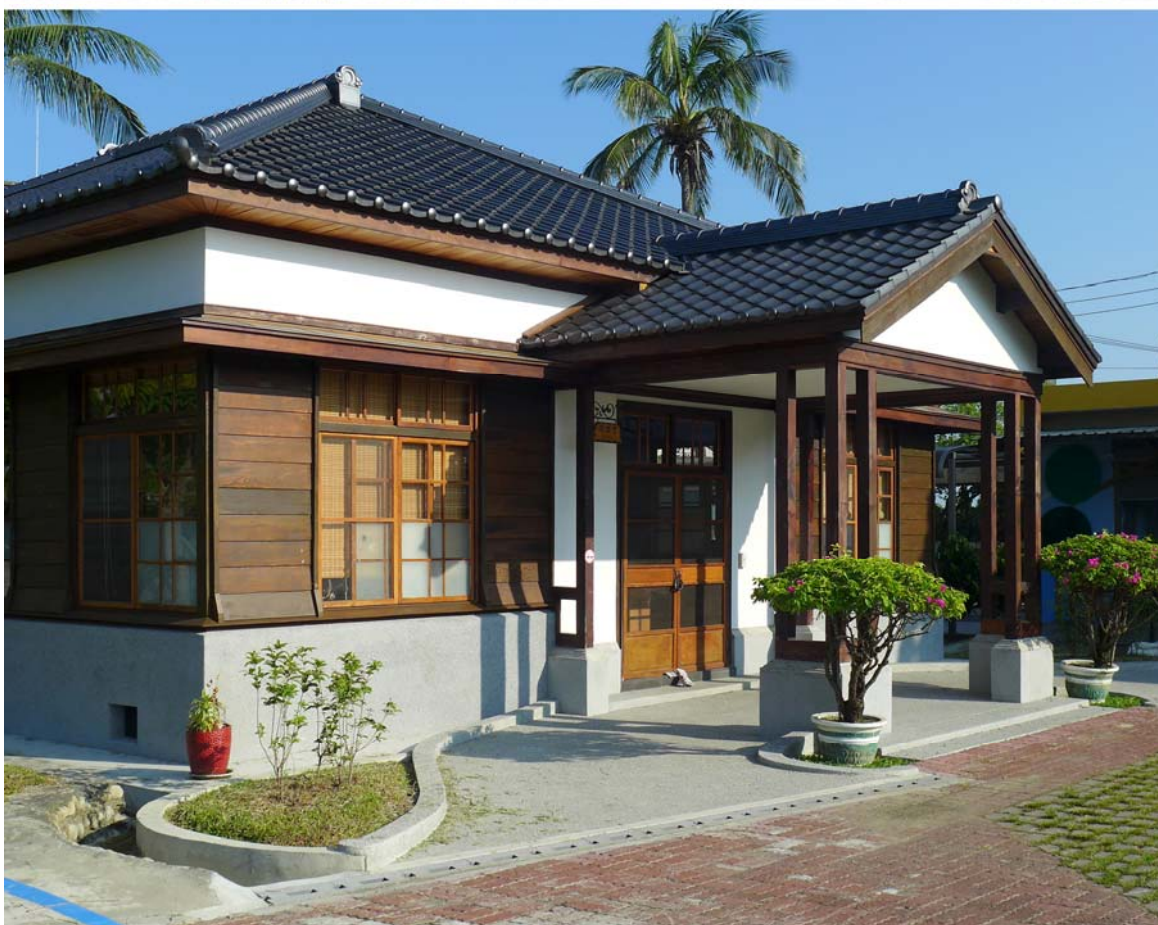
【16】木造辦公室車寄修復前後對照

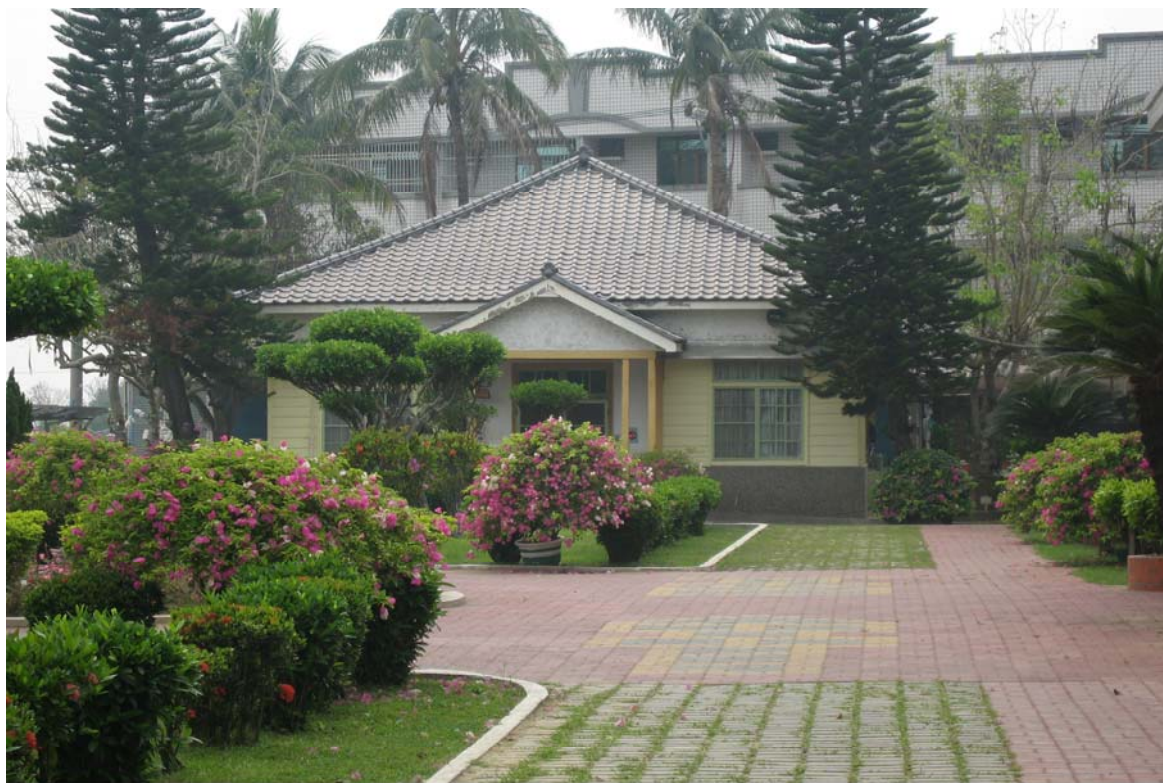
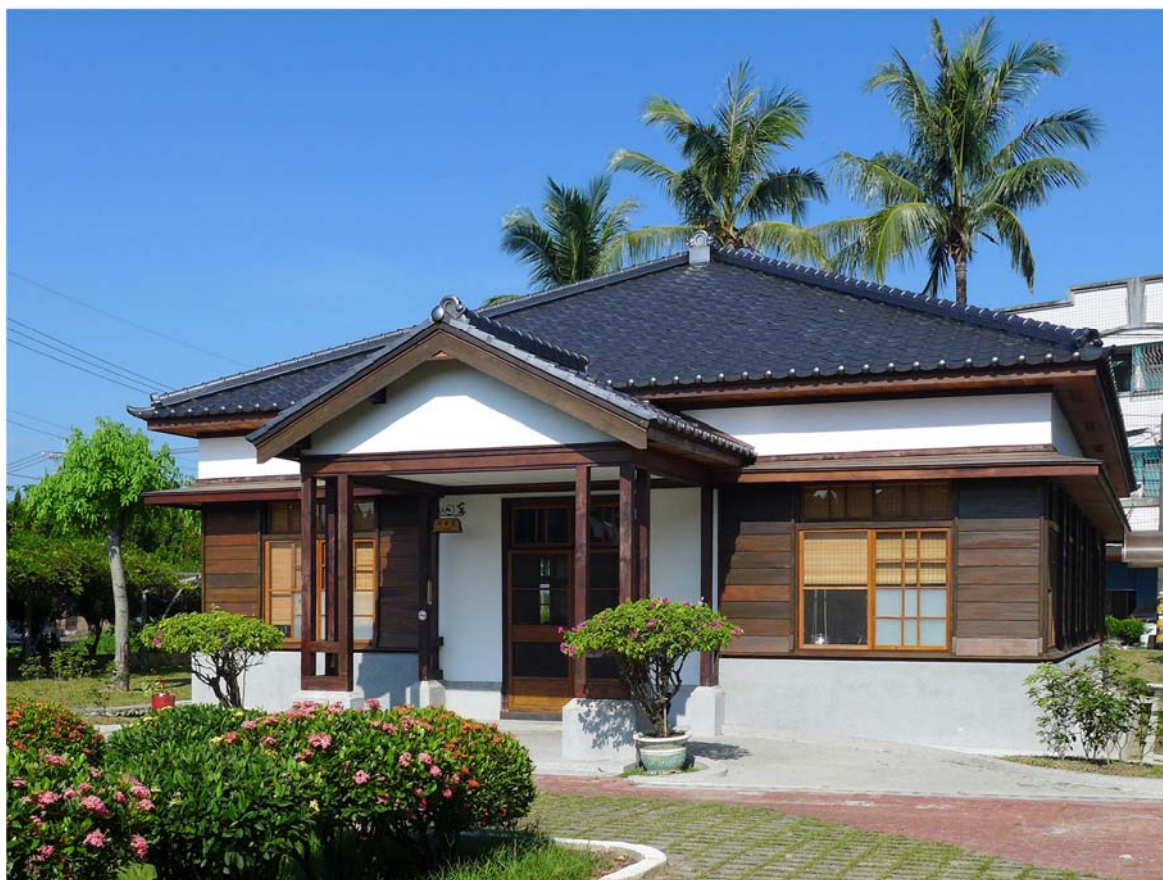
【17】木造辦公室東向外觀修復前後對照

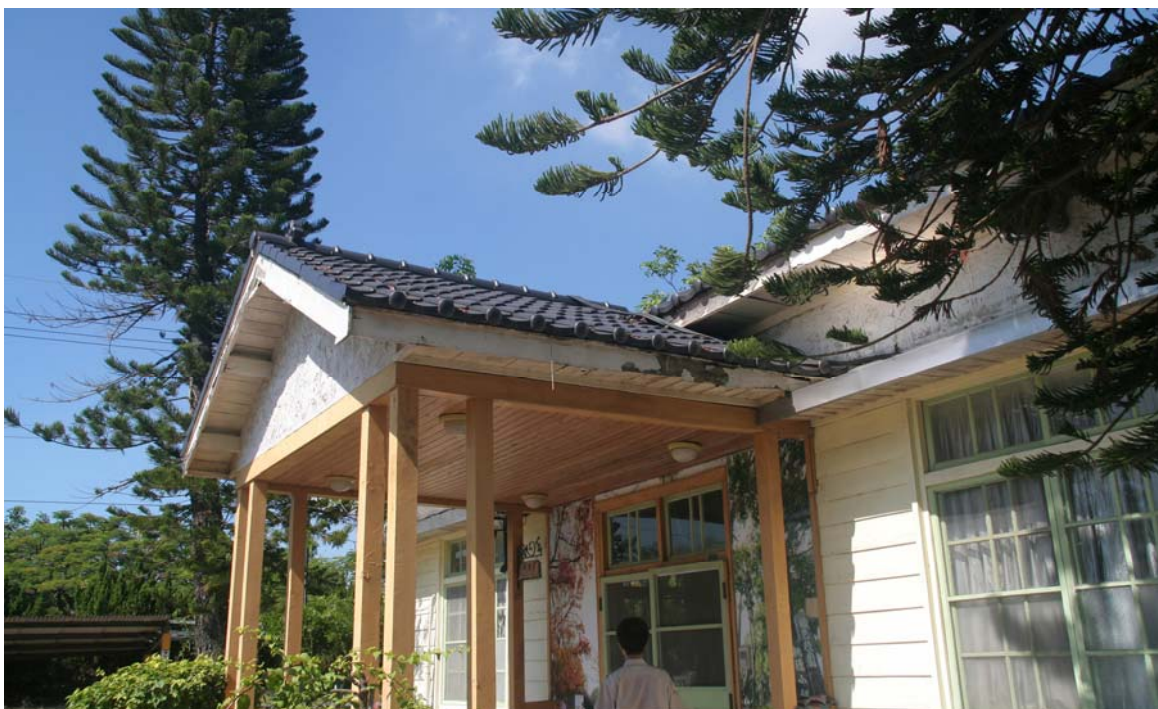
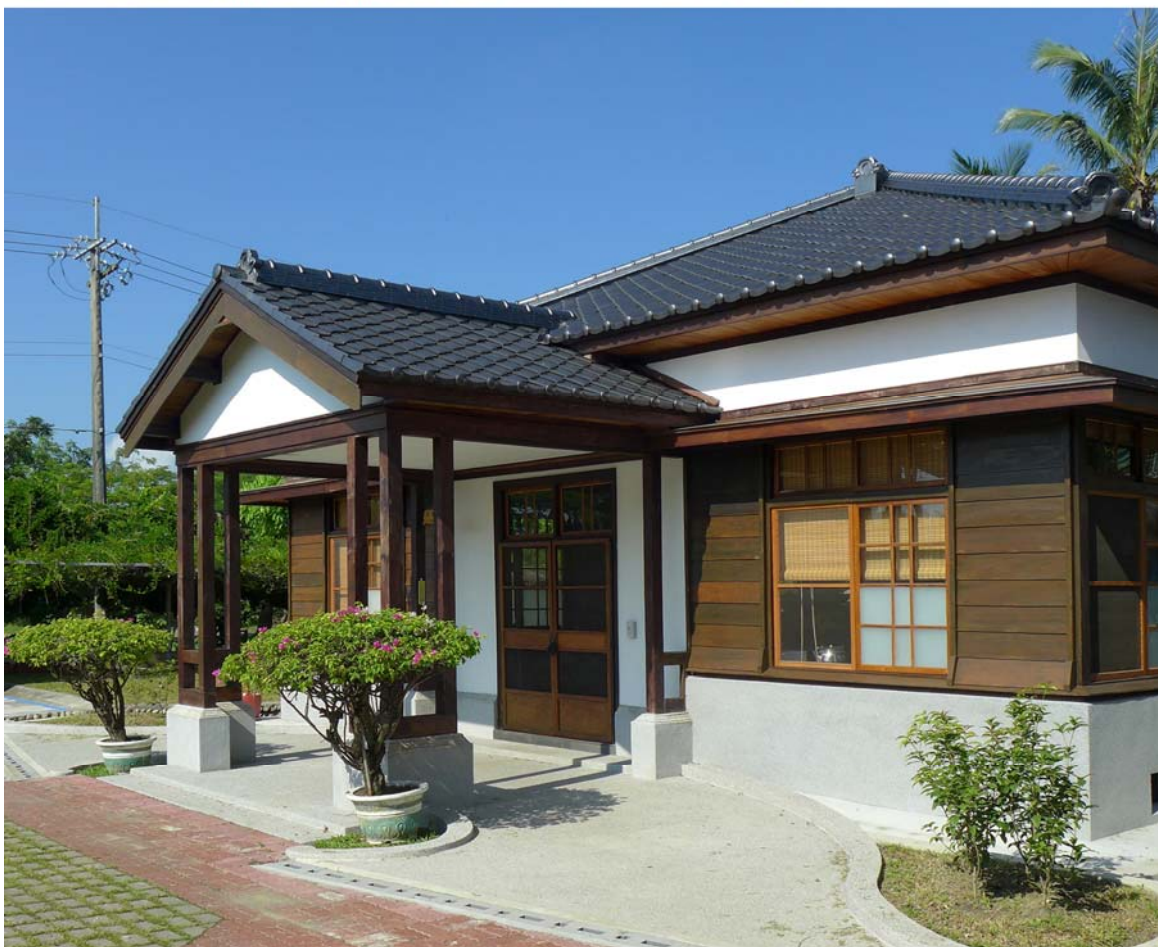
【18】木造辦公室東向外觀修復前後對照

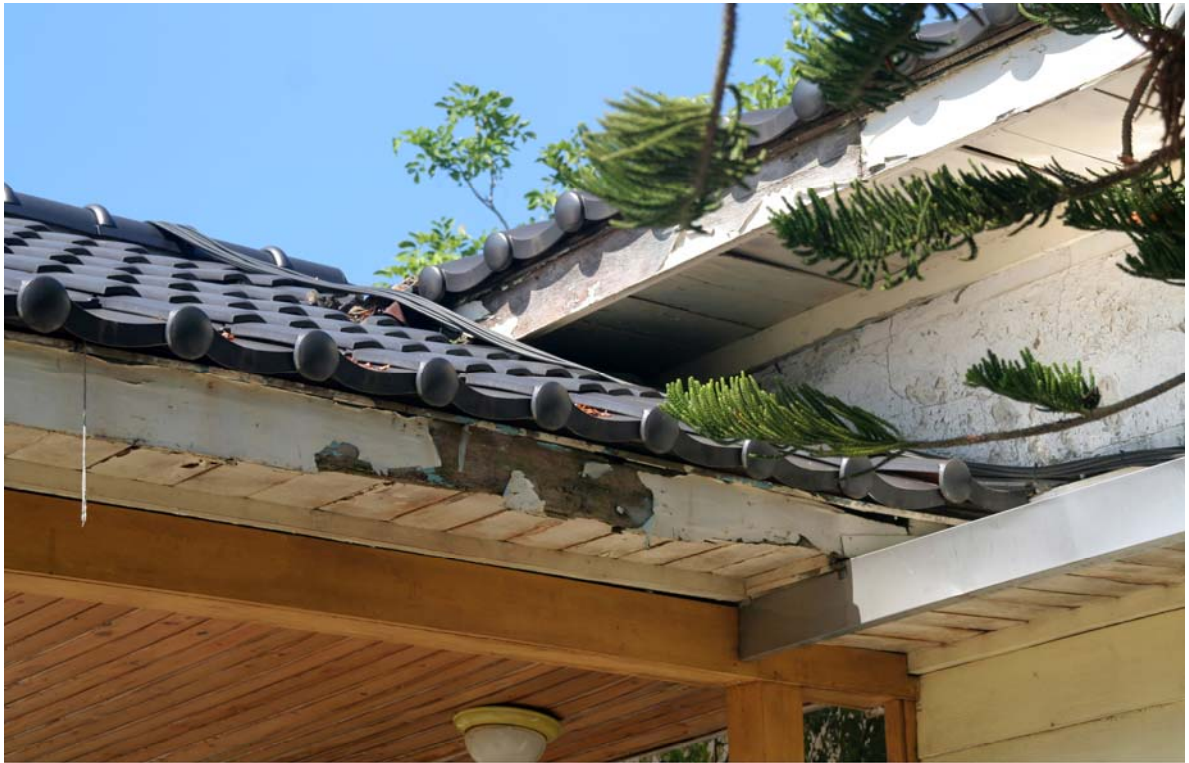
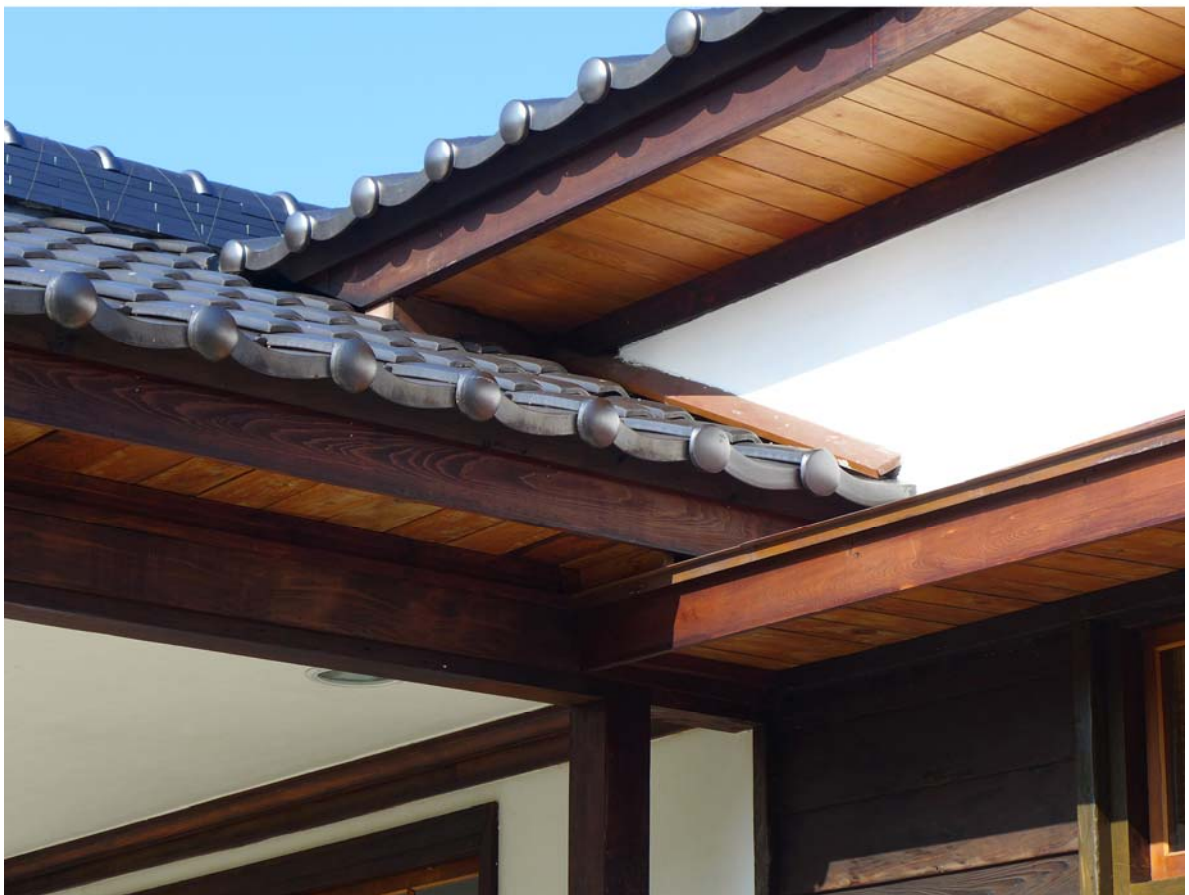
【19】木造辦公室屋頂外觀修復前後對照
