第一章 修復工程背景及修復設計

一、新東國小木造辦公室及校長宿舍沿革

第二節 本案登錄與修復過程說明

第五節 本工程修復設計理念

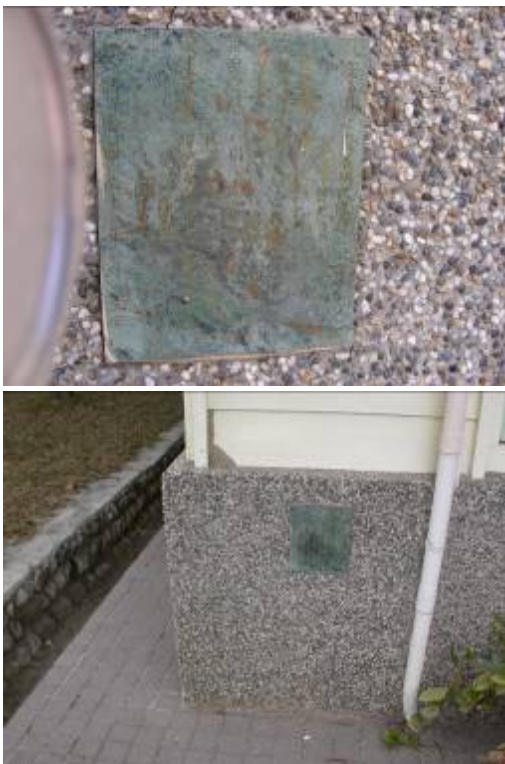
照片1-1-7 木造辦公室發展與改進國民教育計畫紀錄牌

根據退休教師所述，木造辦公室早期設置於牆面之櫥櫃通風較差，因此常有白蟻蛀蝕，因此儲櫃曾經於後期改修，將局部板面挖空加上紗網，形成今日儲櫃之面貌。現況木造辦公室在東側牆面上留有當時之修建紀錄，為民國67（1978）年至民國68（1979）年間，由當時教育廳所推動之「發展與改進國民教育計畫」，而進行之照明設備改善

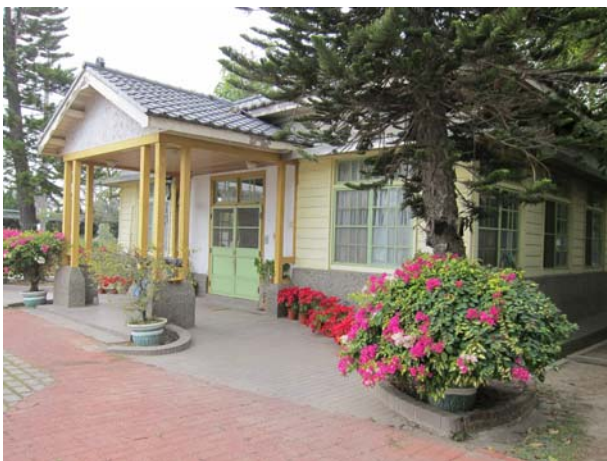
照片1-3-1 入口車寄修復前照片。

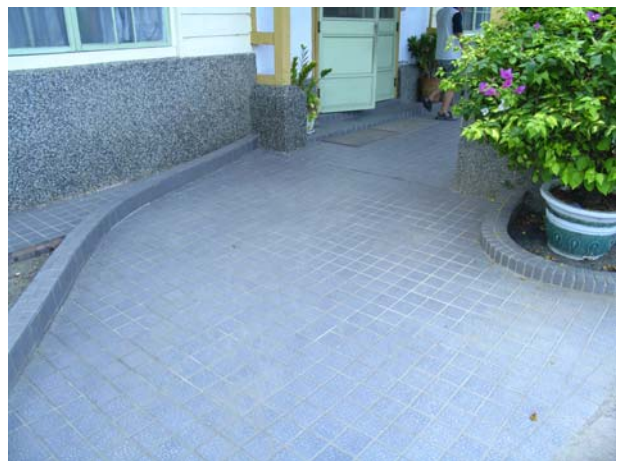
照片1-3-2 入口車寄地坪修復前照片。

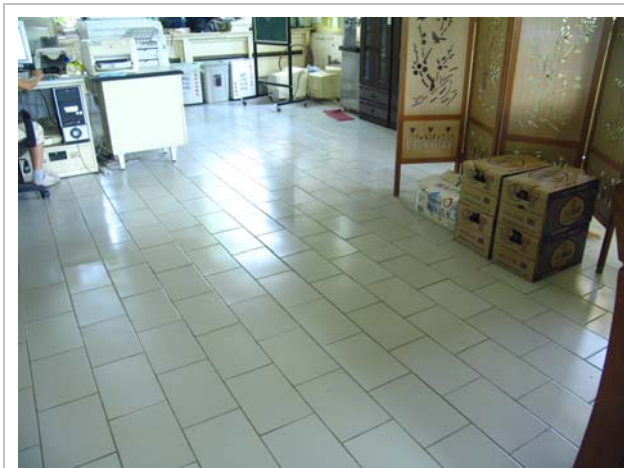
照片1-3-3辦公室修復前室內地坪現況照片。

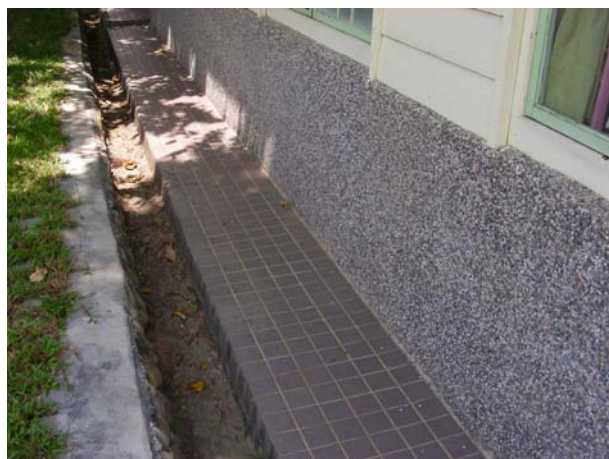
照片1-3-4犬走修復前現況照片。

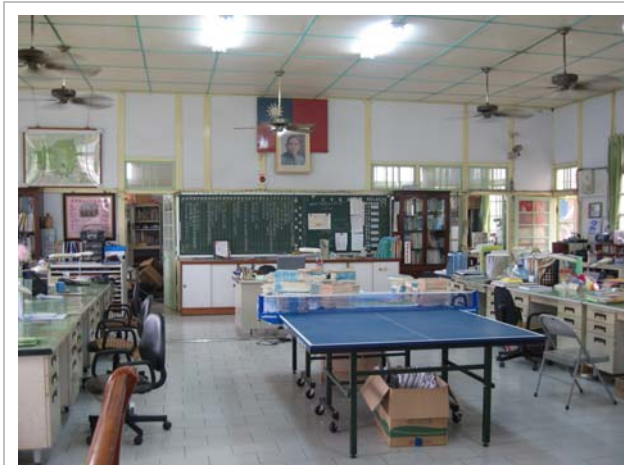
照片1-3-5修復前辦公室 1 軸組與牆體室內現況照片
(1)。

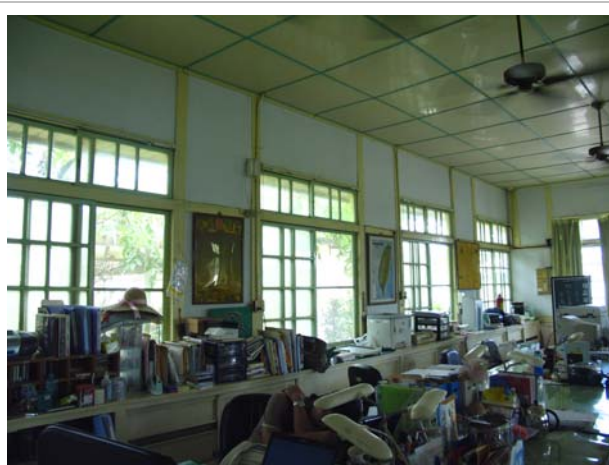
照片1-3-6修復前辦公室 1 軸組與牆體室內現況照片
(2)。

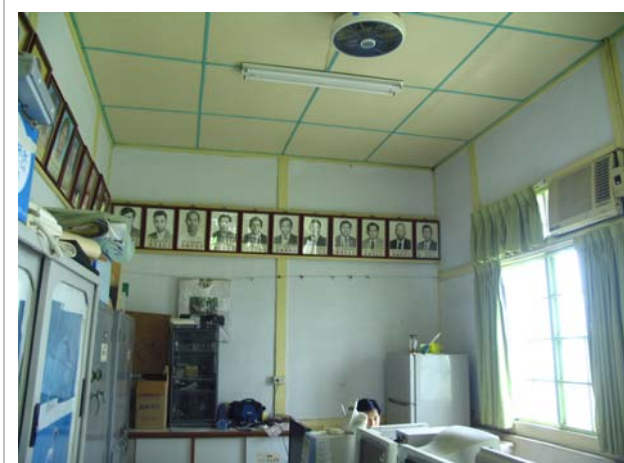
照片1-3-7修復前辦公室 2 軸組與牆體室內現況照
片。

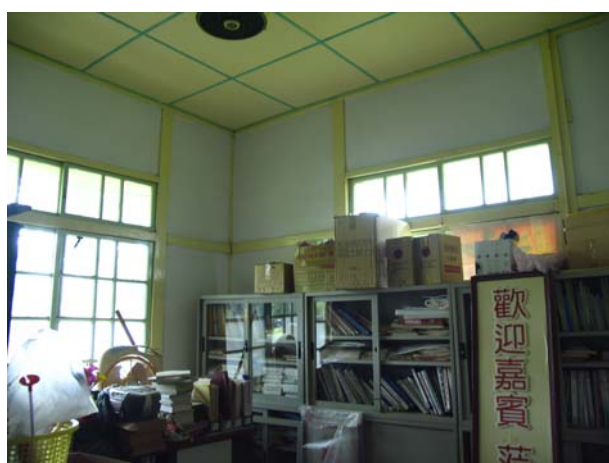
照片1-3-8修復前儲藏室軸組與牆體室內現況照片。

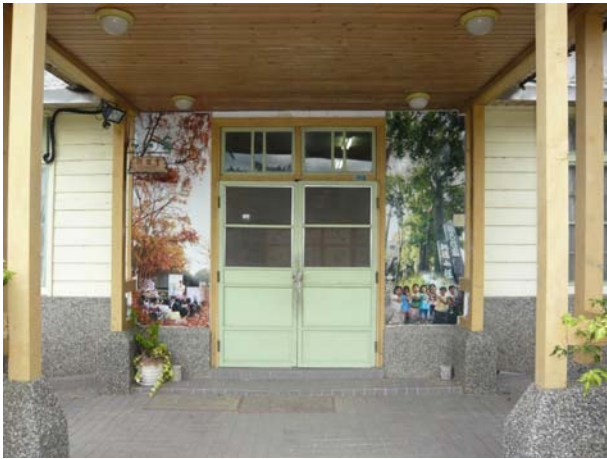
照片1-3-9 修復前辦公室主入口牆體現況照片。

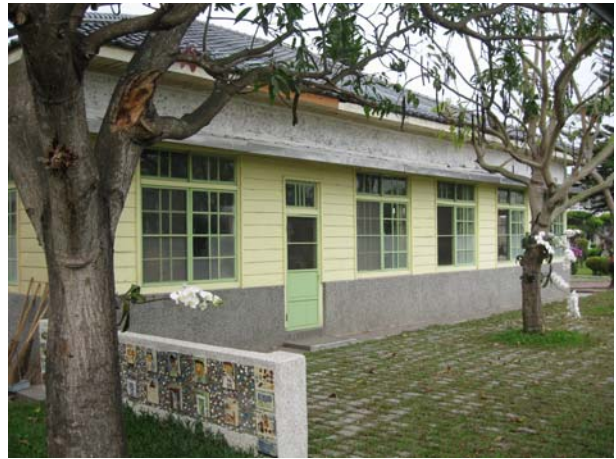
照片1-3-10 修復前辦公室外牆現況照片。

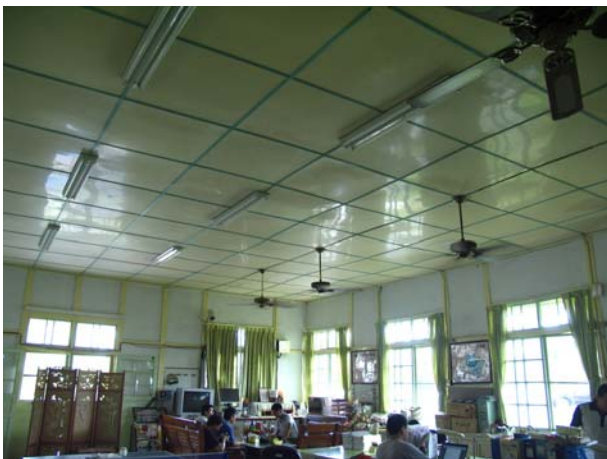
照片1-3-11 修復前辦公室室內天花現況照片（1）。

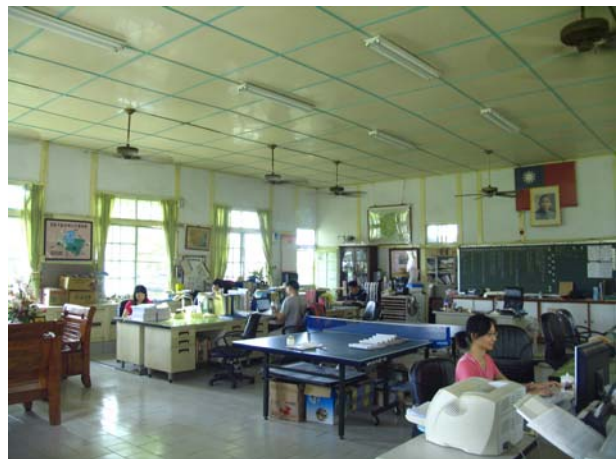
照片1-3-12 修復前辦公室室內天花現況照片（2）。

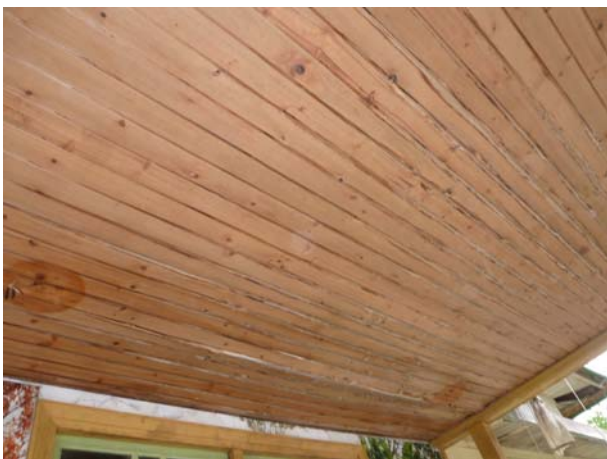
照片1-3-13 修復前辦公室車寄天花現況照片。

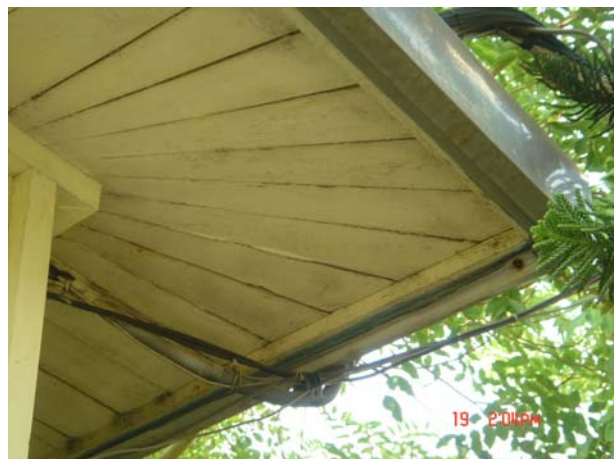
照片1-3-14 修復前辦公室出簷天花現況照片。

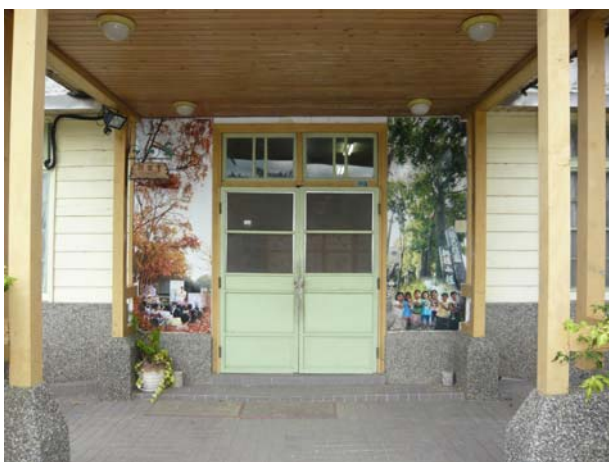
照片1-3-15 修復前辦公室 D1 木門扇現況照片。

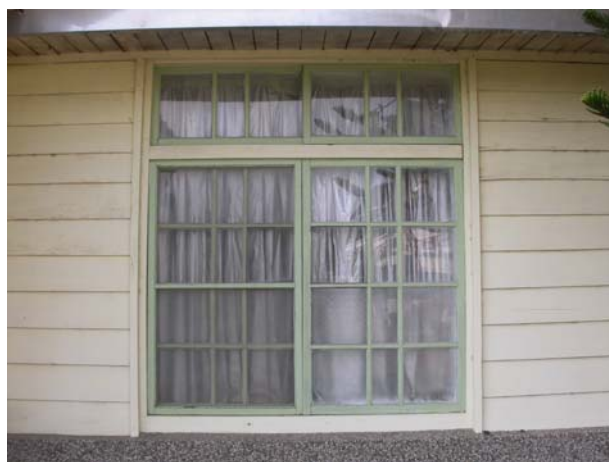
照片1-3-16 修復前辦公室 W15 木窗扇現況照片。

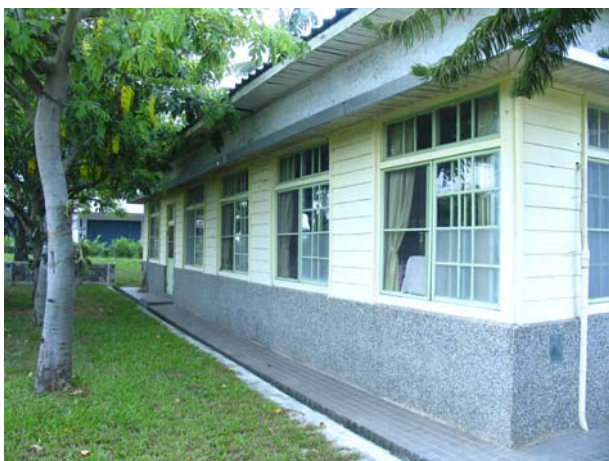
照片1-3-17 修復前辦公室木窗扇現況照片。

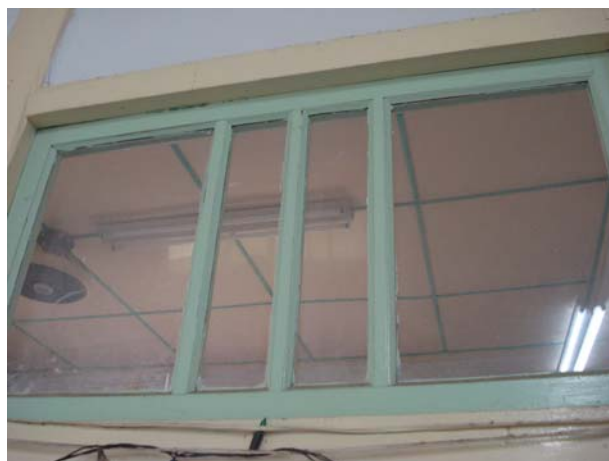
照片1-3-18 修復前辦公室室內木窗扇現況照片。

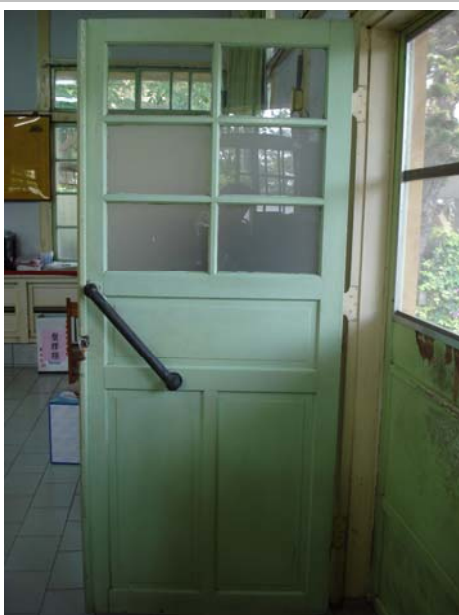
照片1-3-19 修復前辦公室 D1 木門扇現況照片。

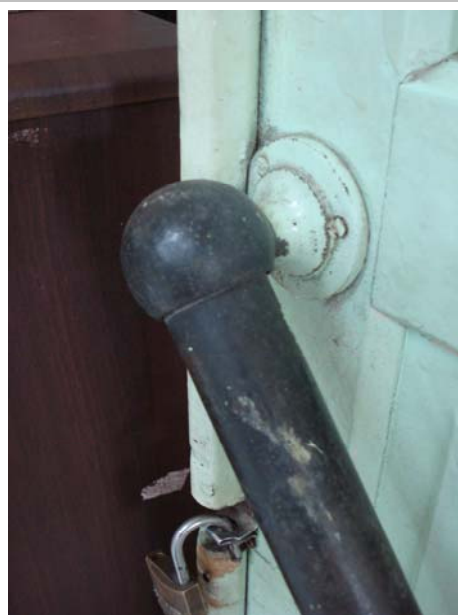
照片1-3-20 修復前辦公室 D1 木門扇五金現況照片。

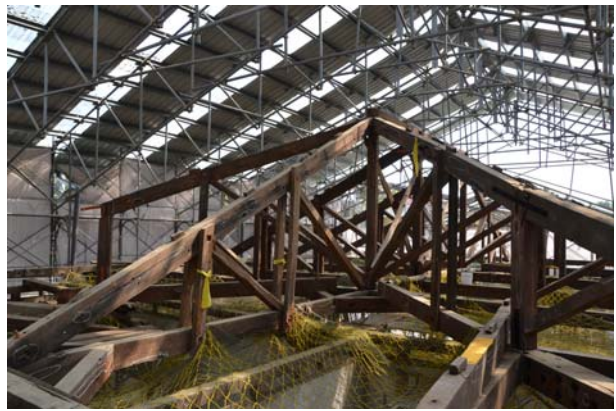
照片1-3-24 屋架施工中照片（2）。

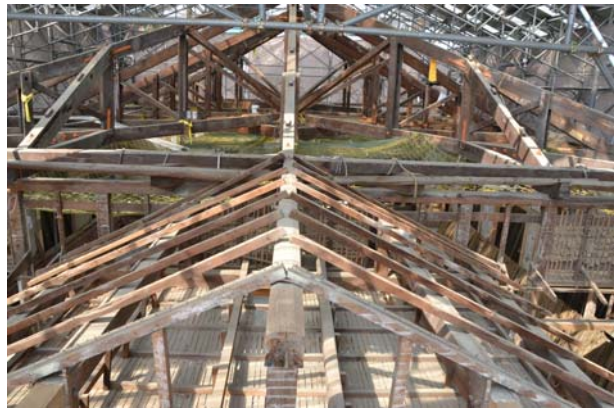
照片1-3-26 車寄屋架施工中照片（2）。

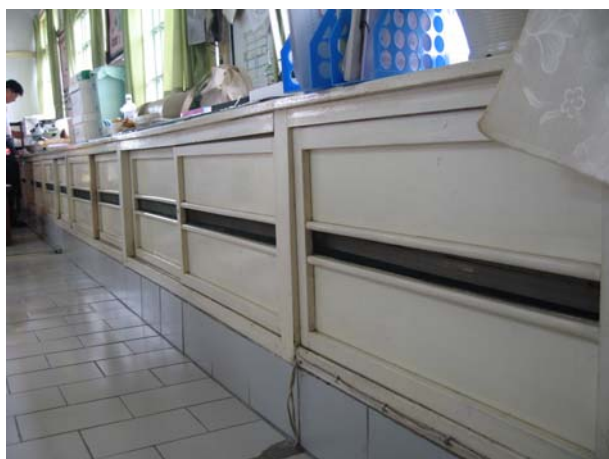
照片1-3-31 辦公室室內木櫃修復前現況照片。

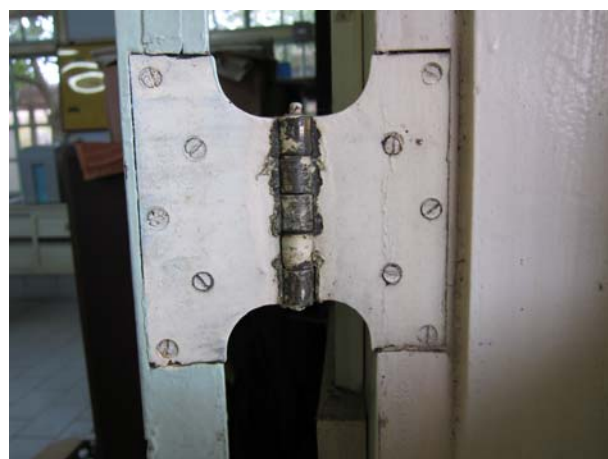
照片1-3-32 辦公室 D1 木門扇五金修復前現況照片。

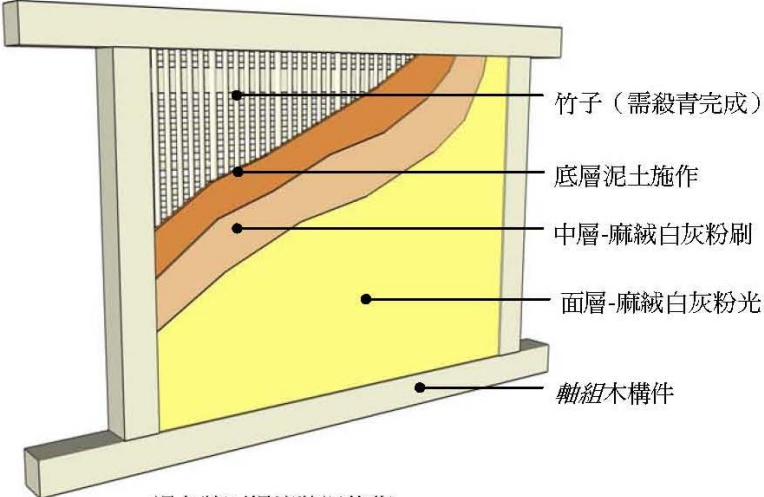
現況或破壞方式	修復計畫
<p>4. 編竹泥牆局部損壞</p>	<p>◆ 編竹泥牆全面檢修，損壞修復。</p> <p>【編竹泥牆修復構想】</p>

<p>視各牆面損壞狀況修復</p> <ul style="list-style-type: none"> * 面層污損、油漆、龜裂或破損：面層白灰磨除，重新施作。 * 泥作破損、坍塌：小心敲除泥作，重新施作。 * 泥作破損、編竹輕微損壞：編竹局部編修，泥作新作。 * 編竹牆嚴重損壞：編竹及泥作全部新作。
<p>5. 木摺灰泥牆局部損壞</p>	<p>◆ 木摺灰泥牆全面檢修，損壞修復。</p> <p>【木摺灰泥牆修復構想】</p>
