第四章 修復工程實錄（Ⅱ）

第一節 門窗修復工程

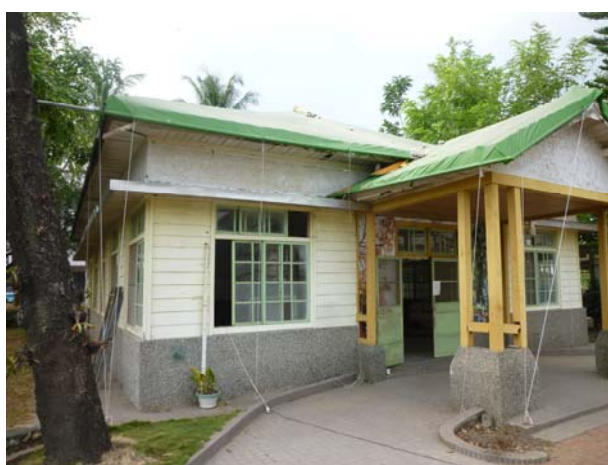
修復前門窗型式皆為原有型式並無增修改，僅主入口大門紗門及窗扇紗窗為後期增設。門窗修復前皆塗刷綠色油漆於木料上，部分窗扇木料損壞、玻璃破損。於本次修復設計皆為原貌進行修復。

照片4-1-1 木造辦公室正向門窗修復前情形（1）。

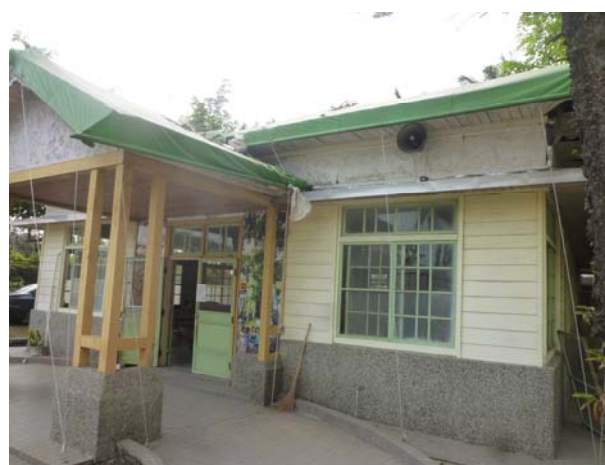
照片4-1-2 木造辦公室正向門窗修復前情形（2）。

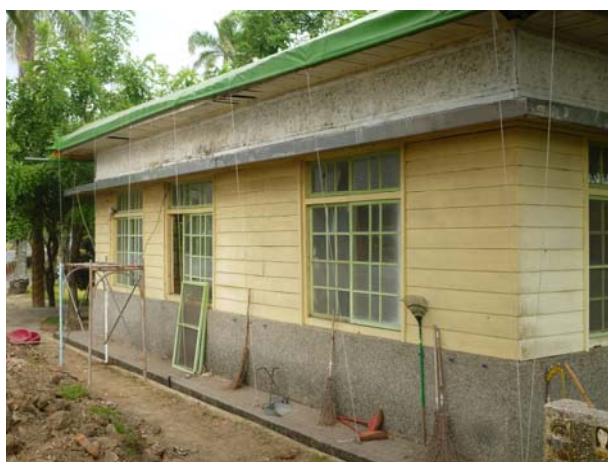
照片4-1-3 木造辦公室背向門窗修復前情形。

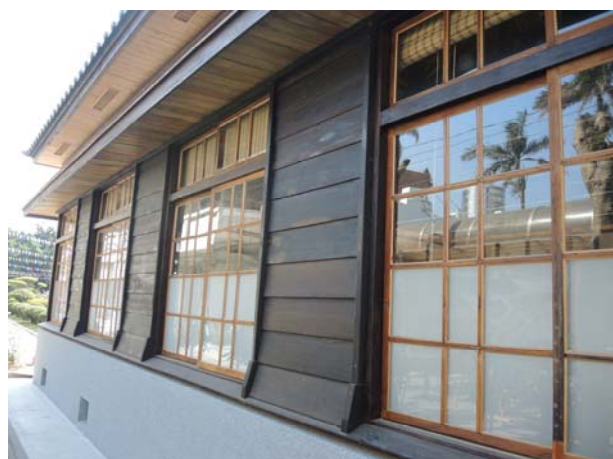
照片4-1-23 窗扇安裝完成後照片，玻璃下層為霧面玻璃，上層為輕玻璃。

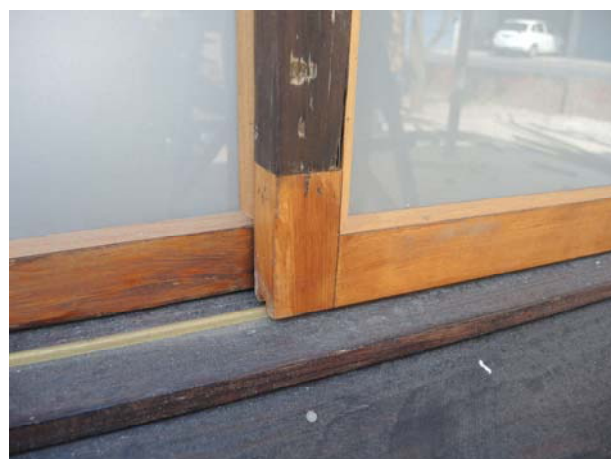
照片4-1-24 窗扇新舊料修復完成後情形。

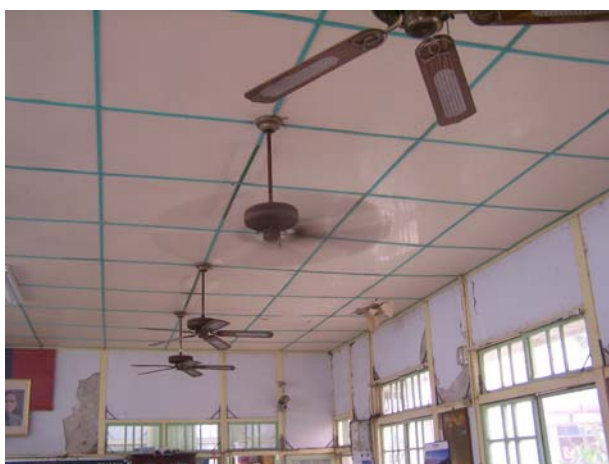
木造辦公室室內天花修復前非原有樣貌，為後期增設夾板天花，修復前部分夾板破損及脫落，入口車寄天花亦非原有樣貌，為後期增設木板條天花，修復前入口處木板膨脹受損。屋頂封簷天花因未進行適當維護，部分木料佚失、部分變型損壞。

照片4-2-1 木造辦公室天花板修復前情形。

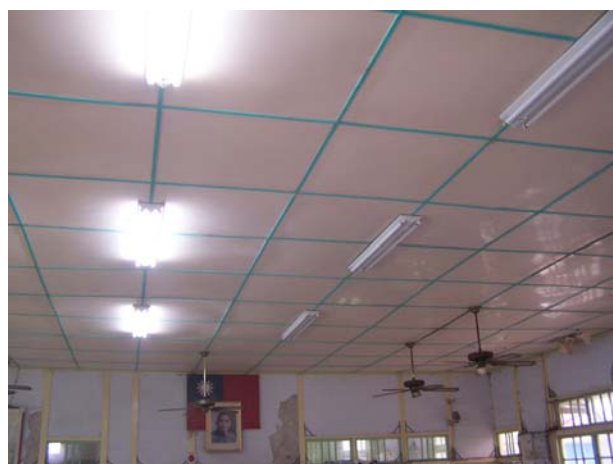
照片4-2-2 天花板為後期增設夾板天花。

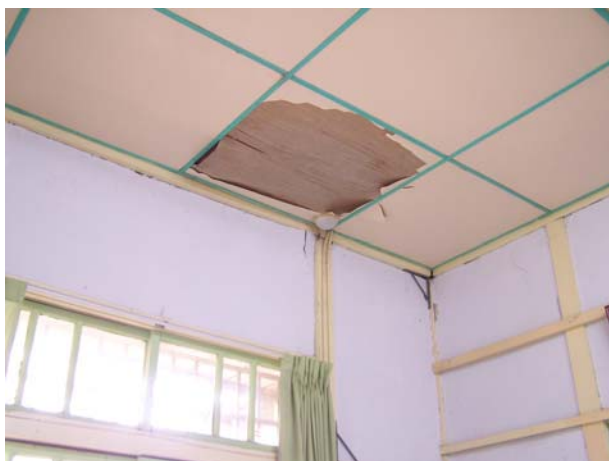
照片4-2-3 儲藏室夾板天花剝落損壞。

| 空間名稱 | 修復情形及材質 |
|---|--|
| 儲藏室 | 天花板材 4 分夾板貼 0.2 mm 檜木 (台檜) 皮新作，全部天花角材 (竿緣) 越檜新作 |

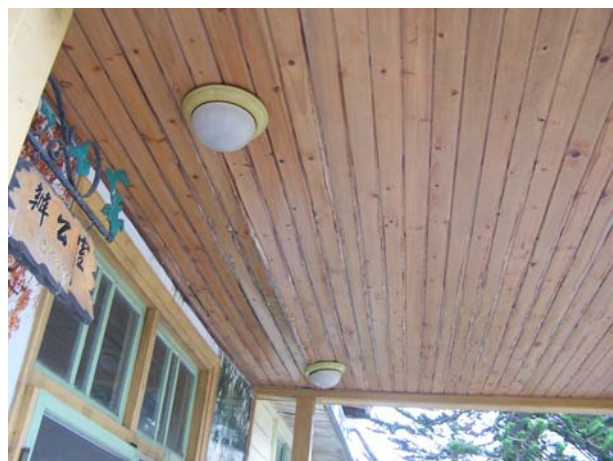
照片4-2-4 車寄天花修復前情形，為後期增設木板條天花。

| 項目 | 原契約數量 | 變更設計 | 備註 |
|---|---|---|---|
| (4) 辦公室車寄木摺天花恢復 | 0.00 M ² | 10.34 M ² | 新增項目 |

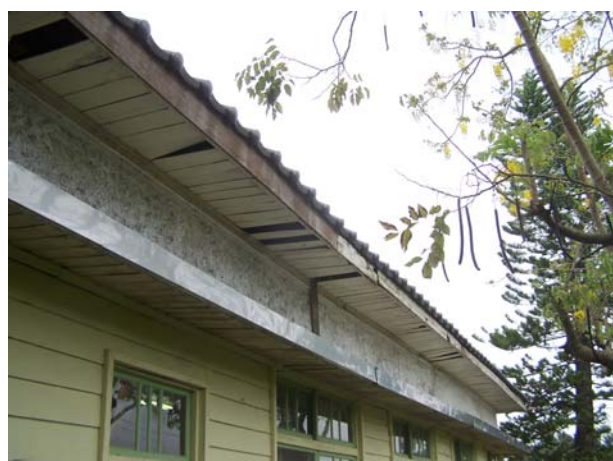
照片4-2-5 封簷天花修復前情形，局部木板損壞佚失。

| 空間名稱 | 修復情形及材質 |
|---|--|
| 封簷天花板 | 封簷天花破損處新作，原有封簷天花全部去漆後塗護木油 |

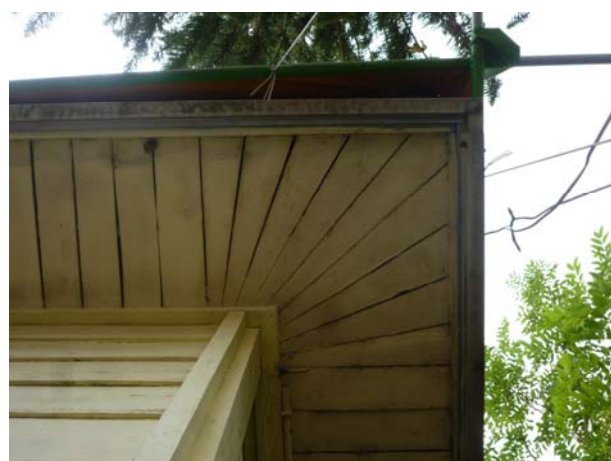
照片4-2-6 角隅處天花施作型式。

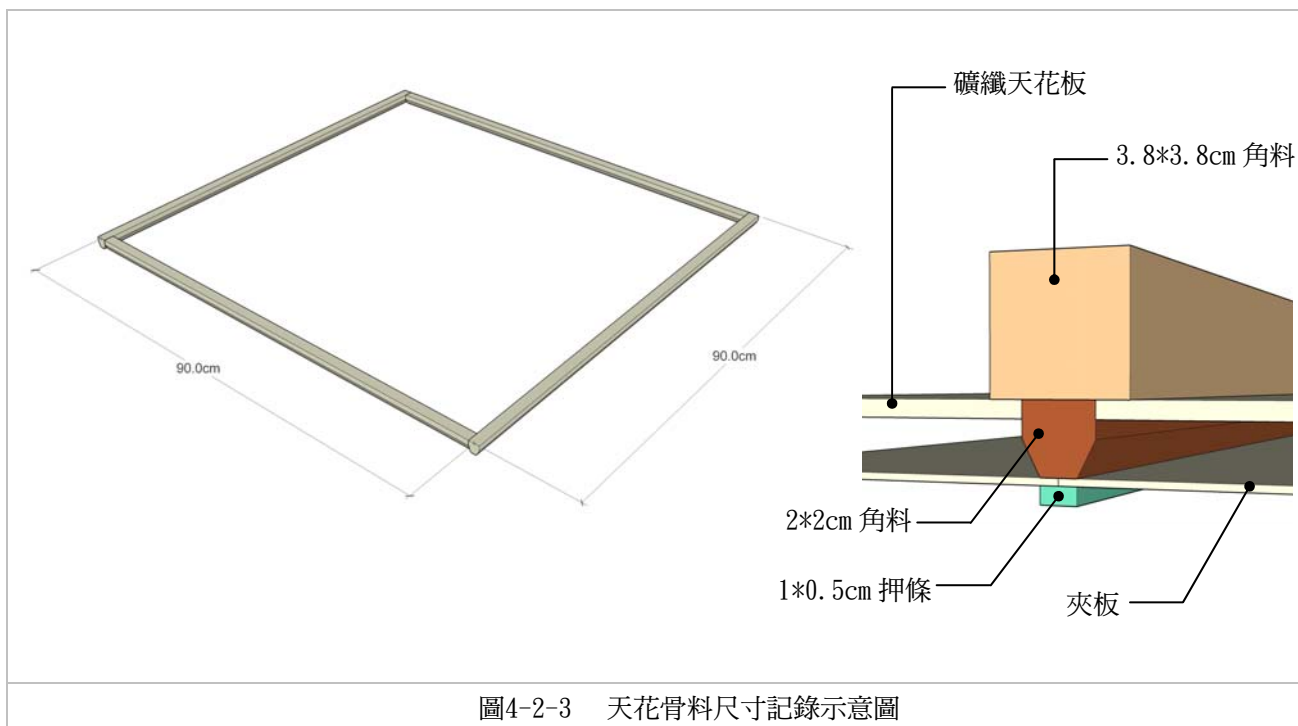
圖4-2-3 天花骨料尺寸記錄示意圖

本案原室內天花為後期增設夾板，外覆 $1 \times 0.5\text{cm}$ 壓條，在拆卸後發現原天花角料為 2×2 木料上層再釘著 $3.8 \times 3.8\text{cm}$ 骨料。修復設計時採露明屋架方式呈現，周圍天花板材 4 分夾板貼 0.2mm 檜木（台檜）皮新作，辦公室 2 與儲藏室天花則為天花板材 4 分夾板貼 0.2mm 檜木（台檜）皮新作。車寄天花原為後期增設木板條天花，於拆卸時發現原有型貌為木摺灰泥天花，透過變更設計方式將原有型貌復原。建築物室外封簷天花為原有檜木天花刷塗油漆，修復時以剝漆劑進行處理並恢復原有木料原色，剝漆施作完成後再刷塗護木漆。另於封簷天花新增通風口，利用熱空氣上昇原理增加空氣對流。

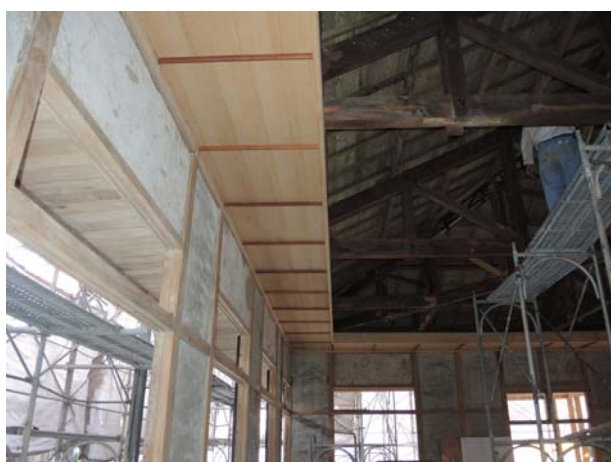
照片4-2-19 辦公室 1 天花設計為露明屋架，周圍以 4 分夾板貼 0.2 mm 檜木(台檜)新作。

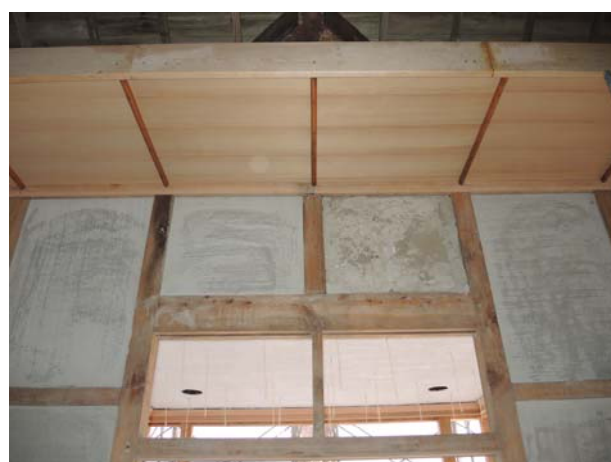
照片4-2-20 天花角材竿緣為原有天花收邊桷材去漆後留用。

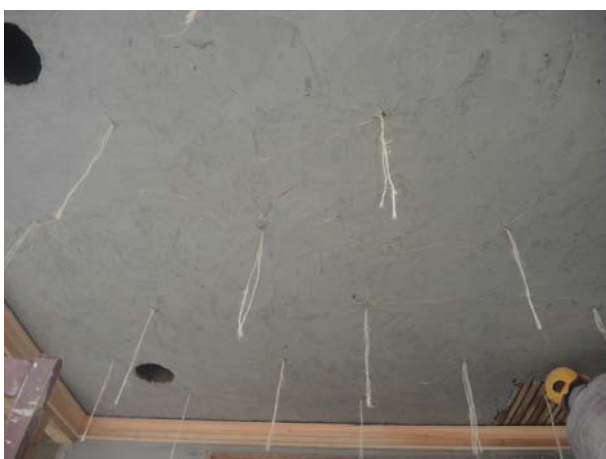
照片4-2-29 底塗灰漿塗抹施作並施作麻絨以防止面塗白灰龜裂。

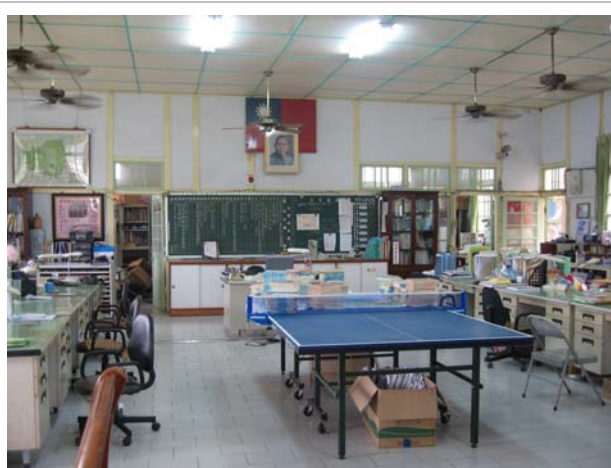
木造辦公室修復前電器設備為後期增設，燈具、吊扇、通風扇及冷氣等設備皆可勘用，本次修復部分設備繼續延續使用。另修復前部份線路為後期增設，本次修復設計為預埋方式處理，以減少線路外露破壞原有建物。

照片4-3-1 木造辦公室 1 修復前室內照明設備。

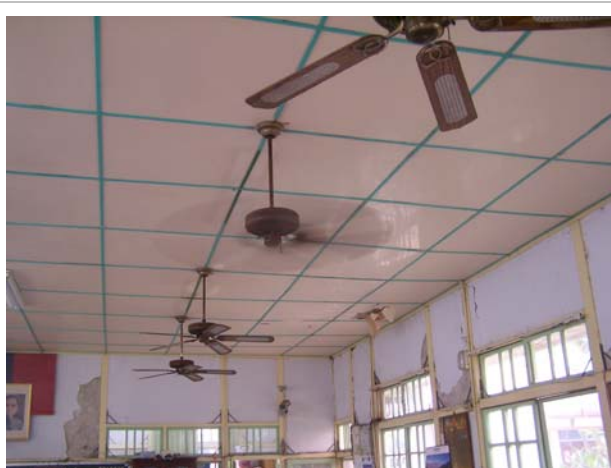
照片4-3-2 木造辦公室 1 修復前室內吊扇設備。
