第二章 修復工程執行組織及施作品質控管紀要

臺南市歷史建築新東國小木造辦公室修復工程工作報告書

臺南市歷史建築新東國小木造辦公室修復工程
第一次變更設計總表

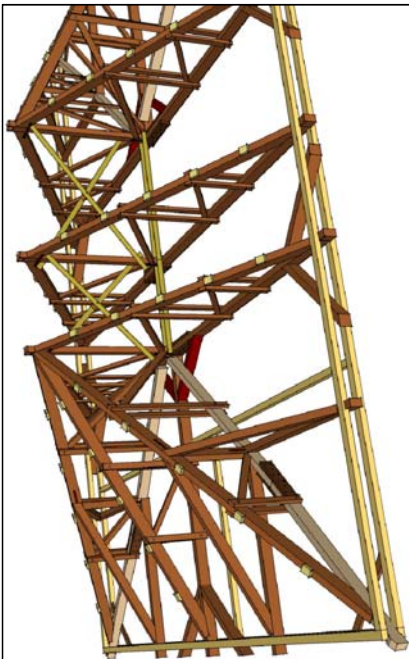
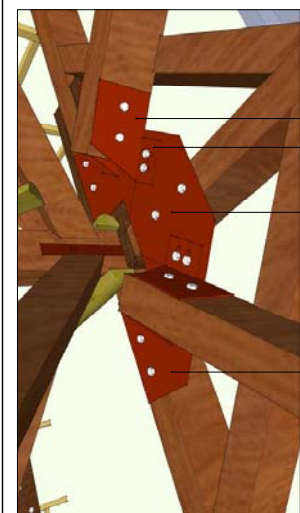
圖號
A6-17

2 接頭補強鋼板安裝圖
鋼板施工時請參照施工說明書，
應符合規範尺寸及安裝位置。

厚 5mm 鋼板-30*15cm
厚 5mm 鋼板-10*15cm
厚 5mm 鋼板-140*70cm
厚 5mm 鋼板-80*70cm
