第三章 修復工程實錄 (I)

本案修復工程實錄內容分為第三章修復工程實錄 (I) 與第四章修復工程實錄 (II) 兩章節，第三章修復工程實錄 (I) 內容為假設與拆除工程、基牆與地坪修復工程、軸組與牆體修復工程、屋架修復工程、屋頂修復工程、結構補強工程，第四章修復工程實錄 (II) 內容為門窗修復工程、天花修復工程、電器與消防設備工程、蟲蟻防治與其他工程。各分項工程以預定進度與實際進度表、修復前情形、調查研究修復建議、修復設計、變更設計、現場施作紀錄、實際修復與修復設計之差異及修復前後對照等八個項目進行紀錄撰寫。

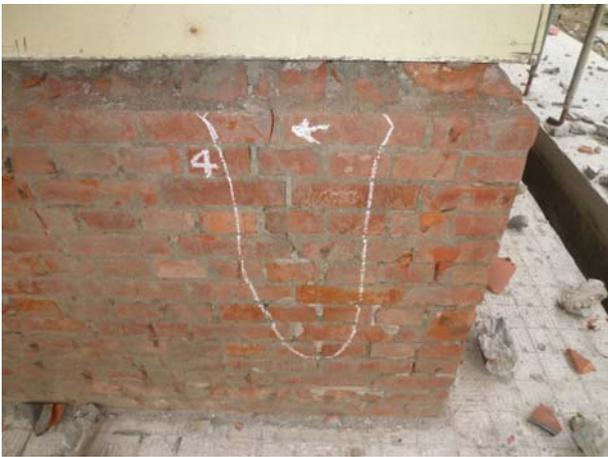
照片3-2-9 面層鑿除，磚牆裂縫待灌注補強環氧樹脂。

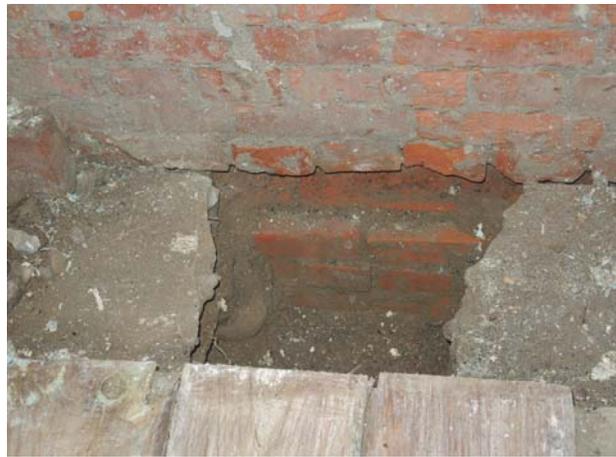
照片3-2-10 基牆內側試挖，發現其構造為底層砌三層磚，詳下圖說明。

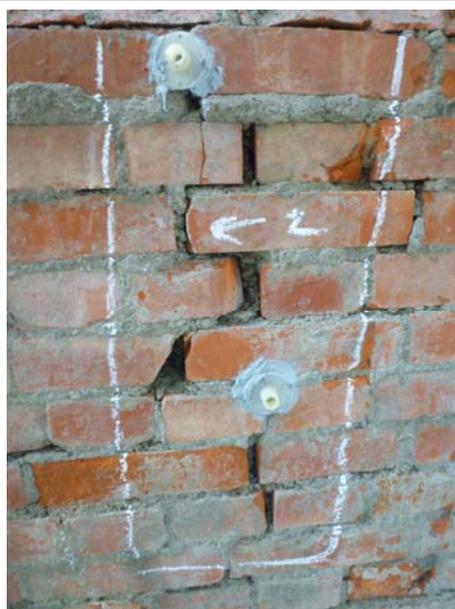
照片3-2-24 裂縫處灌注補強用環氧樹脂。

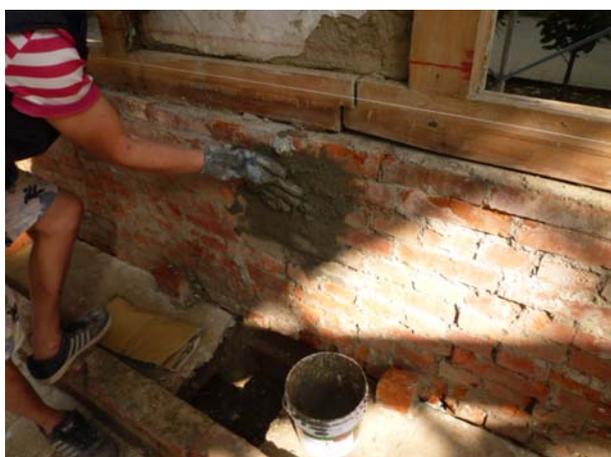
照片3-2-25 勾縫剝落處以無收縮水泥砂漿進行填補。

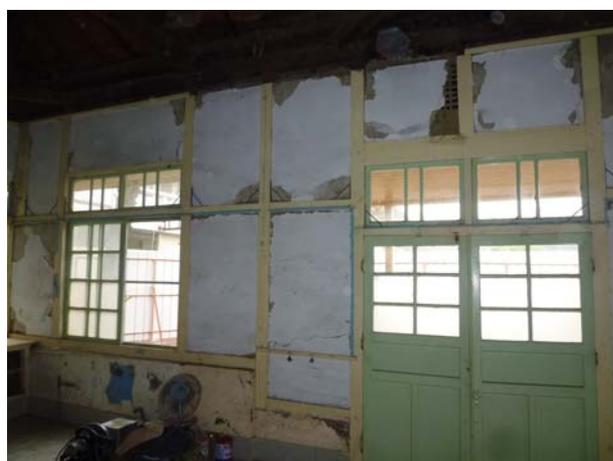
照片3-3-1 軸組與牆體修復前情形 (1)。牆體於修復前因地震產生角隅處灰泥牆剝落。

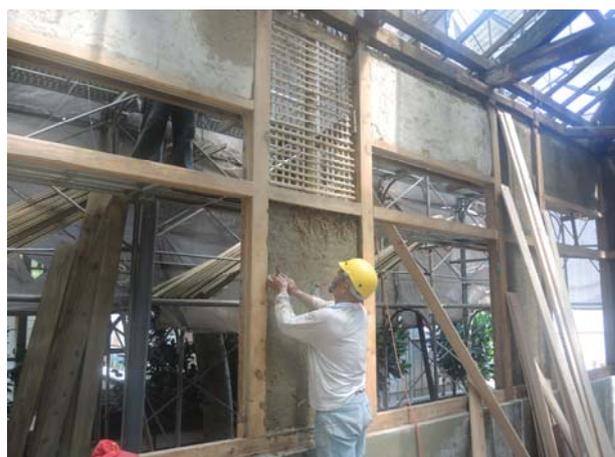
照片3-3-69 在角隅處施作稻草，進行補強以防止角隅處日後龜裂。

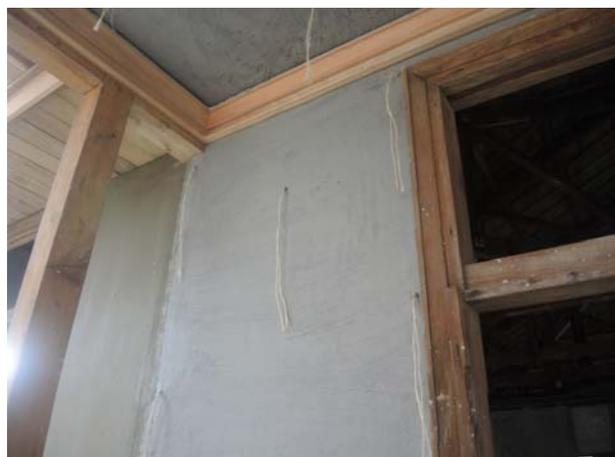
照片3-3-81 外牆木摺灰泥牆於底塗施作後設置麻絨以防止日後龜裂產生。

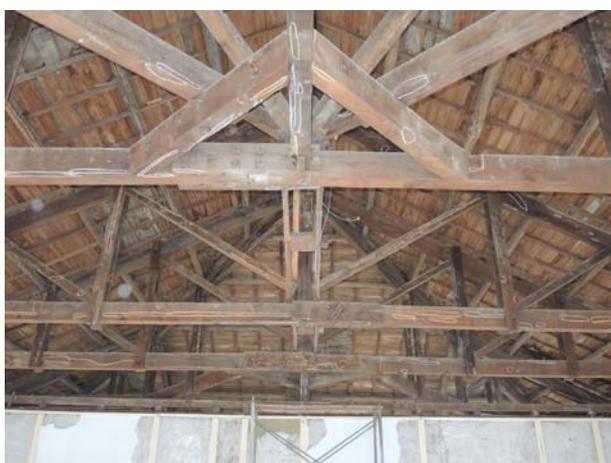
照片3-4-1 木造辦公室屋架修復前情形（1）。

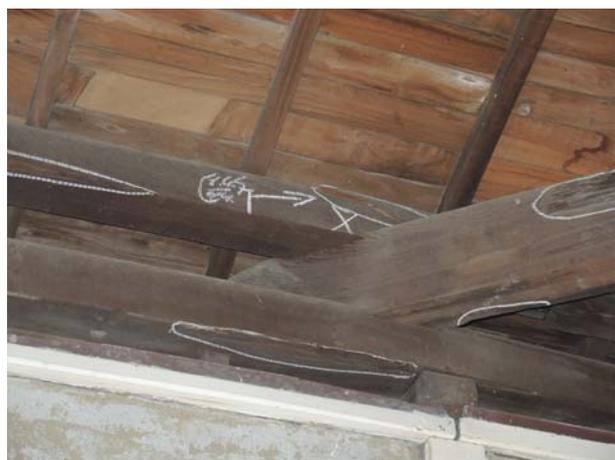
照片3-4-5 修復前屋架軒桁木料劈裂情形。

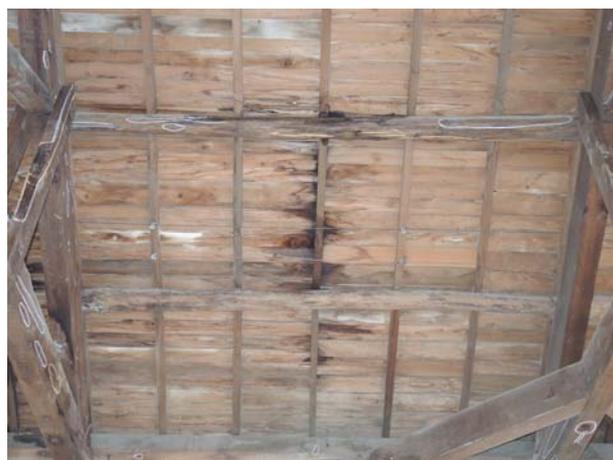
照片3-4-6 修復前屋面板滲水情形。

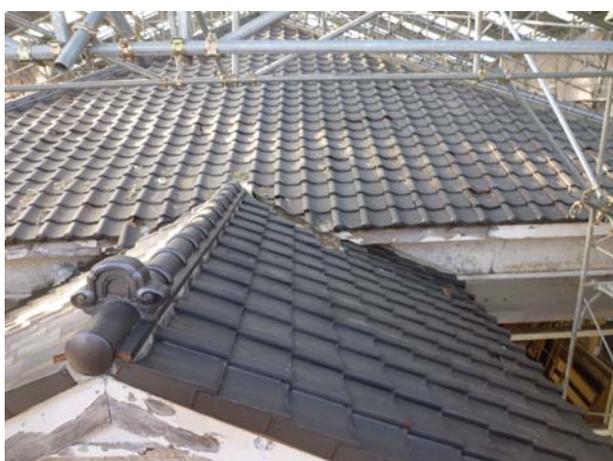
屋頂修復前為文化瓦型式，修復前屋瓦破損嚴重導致下雨時雨水滲漏至屋面板，甚至滲漏影響屋架桁木等構件。出簷屋頂為近期修繕之不銹鋼材質屋頂，原材質於修復中拆卸後檢視為亞鉛板材質，現況已生銹不堪使用。

照片3-5-1 屋頂修復前情形 (1)。

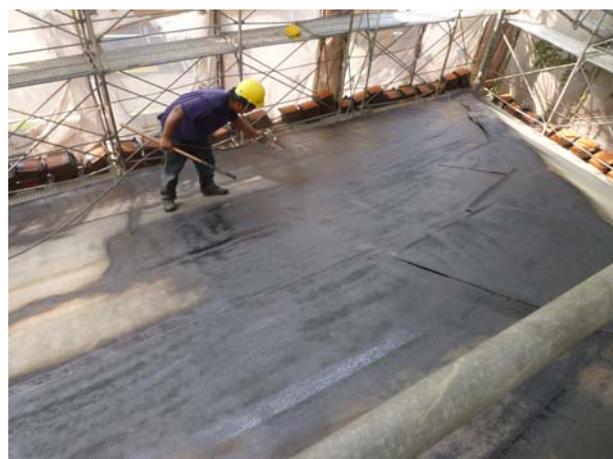
照片3-5-45 施作時以噴塗方式處理，以減少因刷塗而大量滲漏至屋面板間接滲漏至室內天花。

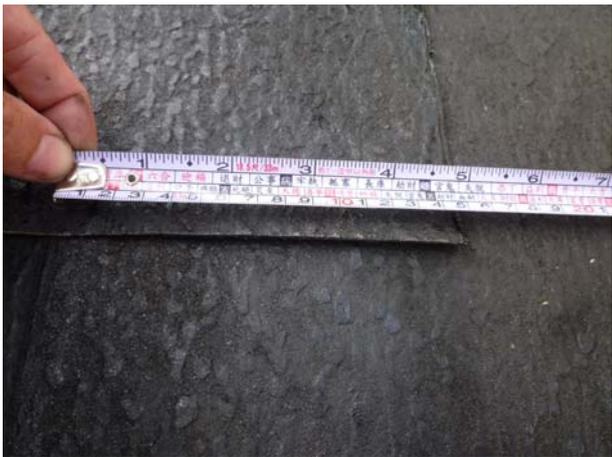
照片3-5-46 每層油毛氈交疊須大於 10cm。

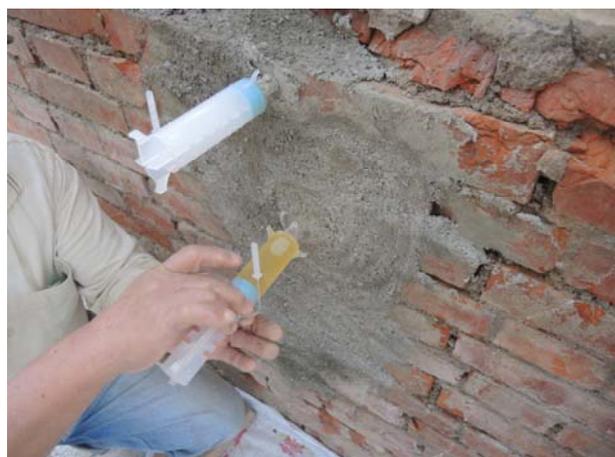
照片3-6-3 磚牆裂縫灌注 (1)。

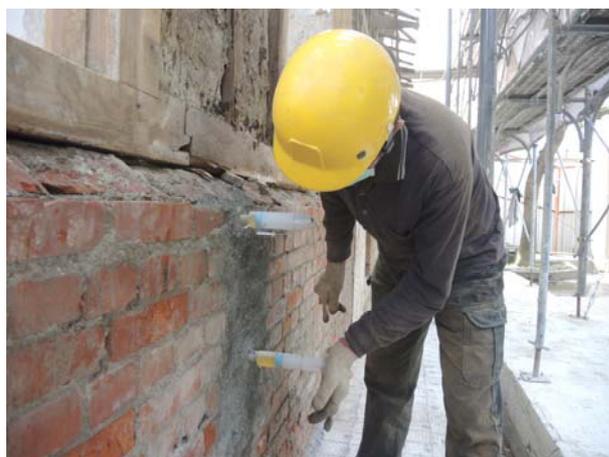
照片3-6-4 磚牆裂縫灌注 (2)。

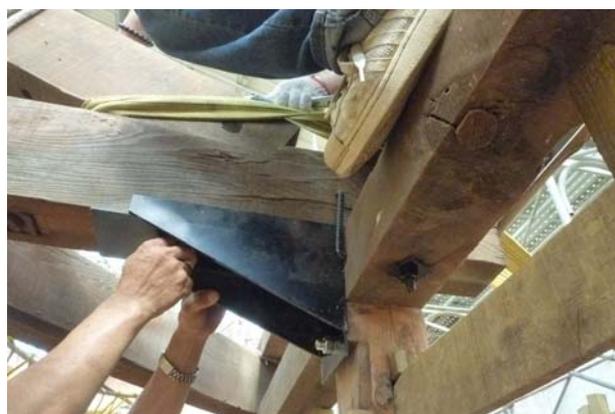
照片3-6-5 陸樑與軸組托架補強鋼板施作。

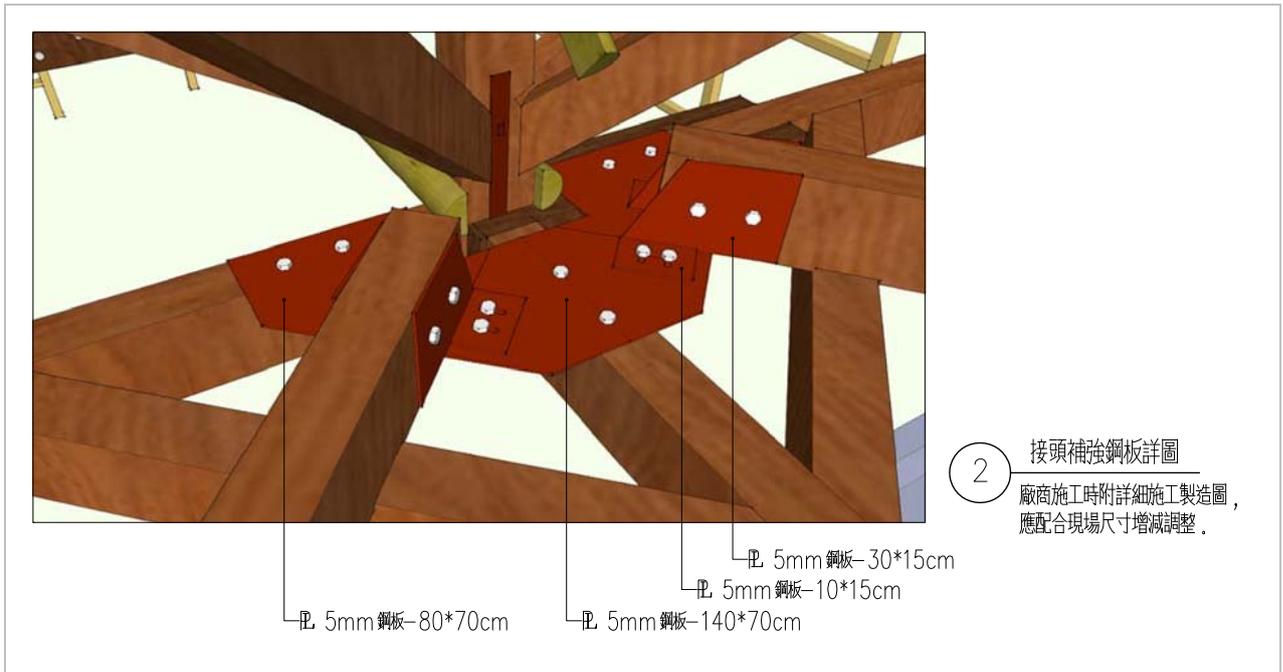
圖3-6-11 屋架接頭補強鋼板詳圖

1. 木造辦公室屋頂型式為四坡水屋頂，延伸屋架型式為三個向度。
2. 於 TX01 屋架與 TY01 屋架、TX03 屋架與 TY02 屋架，修復前屋架僅以 U 型鐵件搭配螺栓固定。另局部構件已有脫離問題（可歸咎於多次地震下產生之原因）。
3. 本次修復以厚度 5mm 鋼板型式如下圖進行補強，並搭配鋼棒繫件將 TX01 與 TX03 屋架作一連結如同水平拉桿之結構補強行為。
