第五章 重要修復工法與修復過程重要事項紀錄

新東國小木造辦公室修復主要工項為：基牆、軸組、牆體、門窗、天花、屋架及屋頂等，因本案屬木造建築且牆體為編竹夾泥牆與雨淋板，在木作與泥作工項為佔較多工序及時間。本章節主要以木作構件修補材料之配比、抽換項目、榫接施作、泥作養灰調製配比與用料情形。歷史建築修復前，一般常見木料已油漆刷塗，而非原有木料之色調，本次修復設計包含軸組、門窗、天花等木料為面剝漆再塗刷木料保護漆之方式處理，而剝漆工項為本案重要工法之一。因此，本章節以木作、泥作及剝漆油漆工程等三項目做更細節之介紹與說明。本章節共分為四節，主要記錄木作、泥作、剝漆與油漆工程，將第三章修復工程實錄中，主要工項之重要工法與材料配比進行更詳細說明，最後一節為本案重要事項紀錄、隱藏部位記錄及匠師訪談內容，詳細內容詳參閱各節說明。

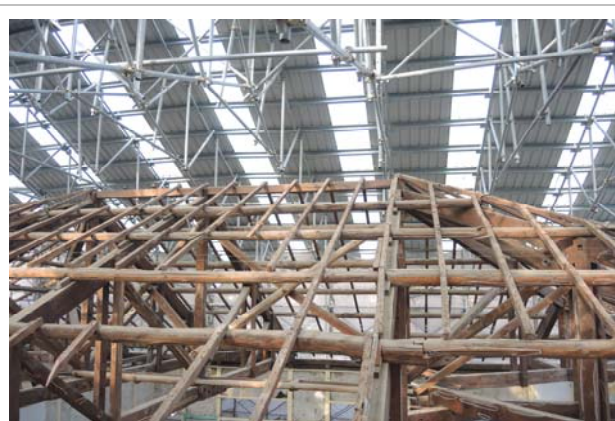
照片5-1-2 屋架修復前損壞情形。

屋架修補程序主要先將屋架進行清理及檢測判斷損壞程度，裂縫處以 EPOXY 加木條進行填縫修補，最後再將多餘木料進行鉋除。

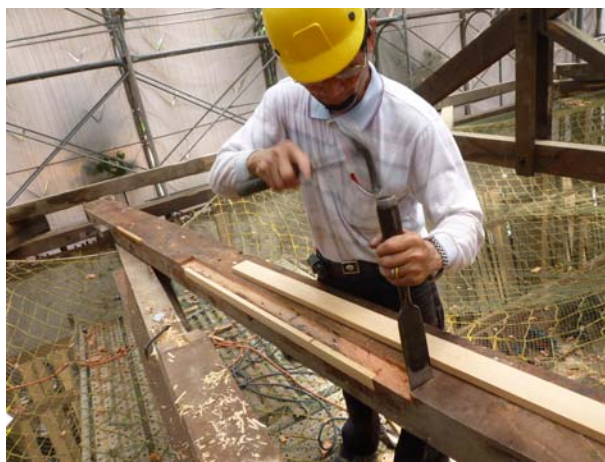
照片5-1-4 木構件裂縫處以 EPOXY 加檜木木條進行修補。

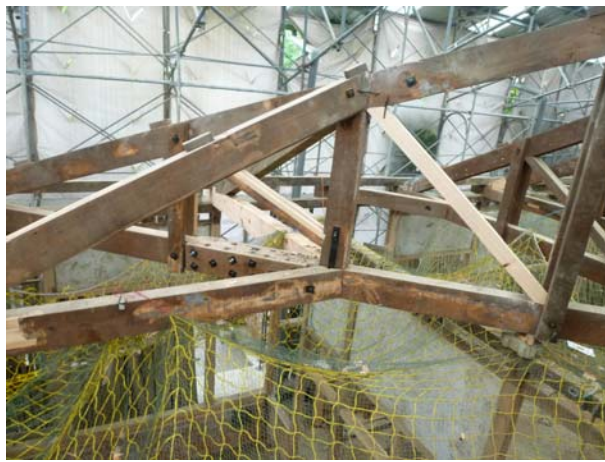
照片5-1-8 屋架修補及抽換後情形。

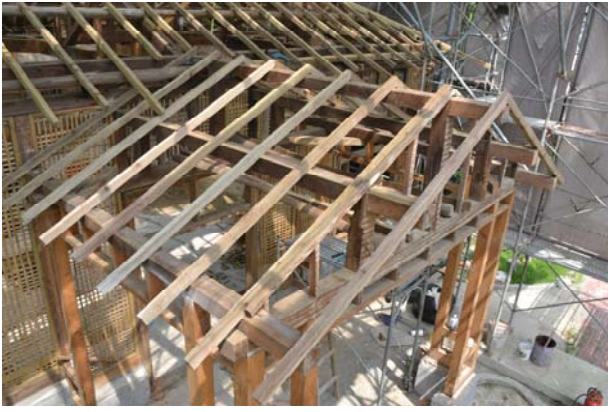
照片5-1-9 車寄屋架與主體建築銜接處施作不銹鋼鐵件補強。

木造辦公室車寄屋架於修復前為隱蔽部位，為三根立柱兩架方式所構成。修復時拆卸屋頂後檢視並無白蟻腐蝕與其他損壞，本次修復僅以清理方式處理。另於四周新增火打樑及木作交叉拉桿，以讓車寄屋架更為穩定。相關施作內容詳下述各圖及照片說明。

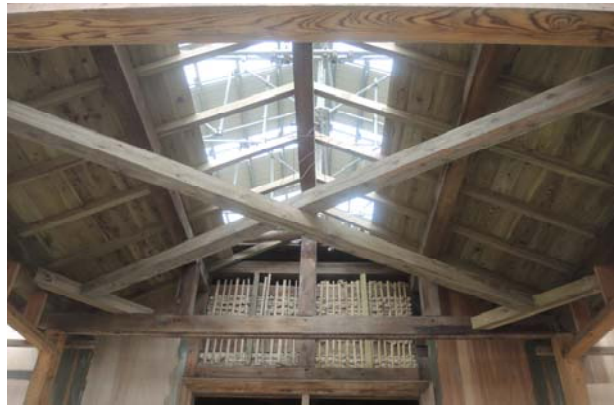
照片5-1-10 中間施作木製交叉拉桿。

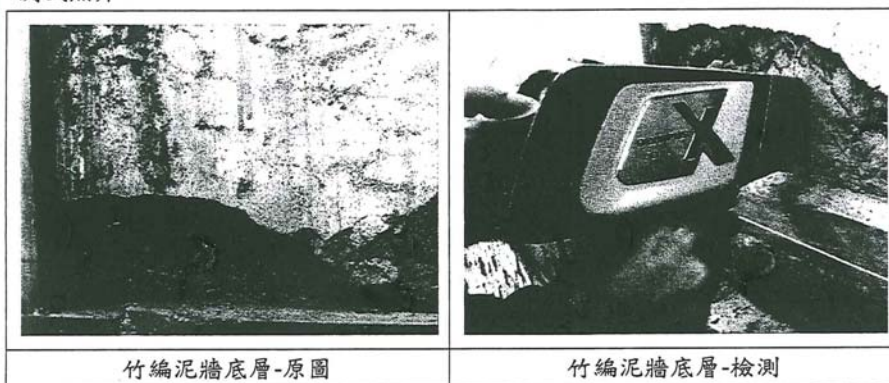
名稱	學名	蘊含元素	含量(%)	重量配比
黏/砂土	二氧化矽(含氧化鋁及氧化鐵)	矽(Si)、鋁(Al)、鐵(Fe)、氧(O)	85.7	1
石灰石	碳酸鈣	鈣(Ca)、碳(C)、氧(O)	7.3	0.11
石膏	硫酸鈣	鈣(Ca)、硫(S)、氧(O)	1.5	0.02
其他	氧化鉀、氧化鈉等	鉀(K)、鈉(Na)、氧(O)	2.3	0.03

依成分分析結果，本樣品應由黏土、石灰石以 10:1 的比例混合而成，並含 1~2% 的石膏與其他礦物質；以重量法分析，得知稻稈含量約 2%(乾積)。

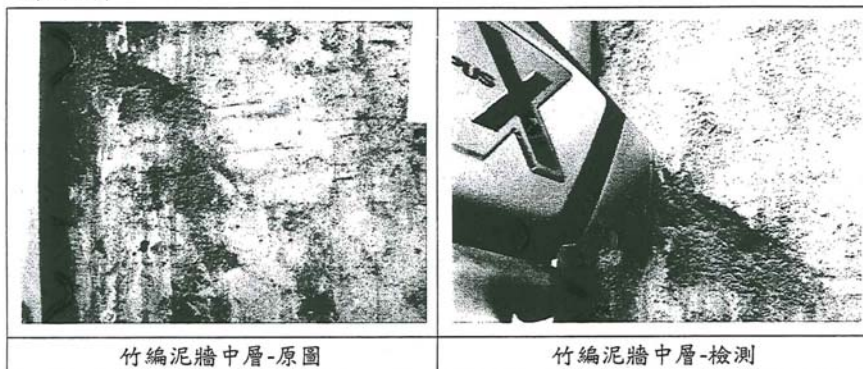
名稱	學名	蘊含元素	含量(%)	重量配比
黏/砂土	二氧化矽(含氧化鋁及氧化鐵)	矽(Si)、鋁(Al)、鐵(Fe)、氧(O)	92.7	1
石灰石	碳酸鈣	鈣(Ca)、碳(C)、氧(O)	1.3	0.02
石膏	硫酸鈣	鈣(Ca)、硫(S)、氧(O)	1.8	0.03
其他	氧化鉀、氧化鈉等	鉀(K)、鈉(Na)、氧(O)	3.0	0.04

依成分分析結果，本樣品大部分為黏土所構成，其比例在 90%以上其他如石膏、石灰石與其他礦物質等，所佔比例甚低，約在 1~2%左右。

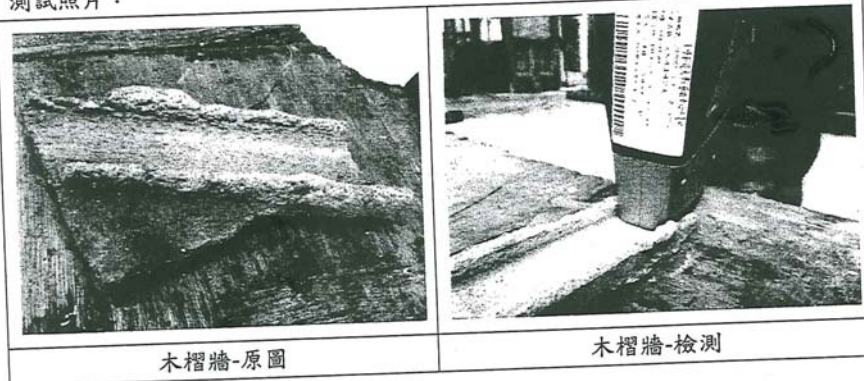
名稱	學名	蘊含元素	含量(%)	重量配比
黏/砂土	二氧化矽(含氧化鋁及氧化鐵)	矽(Si)、鋁(Al)、鐵(Fe)、氧(O)	51.2	1
石灰石	碳酸鈣	鈣(Ca)、碳(C)、氧(O)	42.1	0.82
石膏	硫酸鈣	鈣(Ca)、硫(S)、氧(O)	1.1	0.02
其他	氧化鉀、氧化鈉等	鉀(K)、鈉(Na)、氧(O)	1.3	0.03

依成分分析結果，本樣品應由黏土、石灰石以 5：4 的比例混合而成，並含 1~2% 的石膏與其他礦物質。

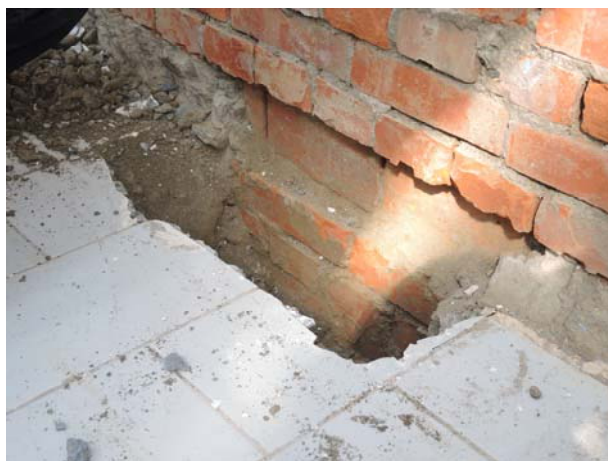
本案基牆底層基礎構造於修復設計前未進行局部之解體調查，於本次修復施工中進行局部試挖掘，主要選擇室內北向基牆為主要試挖位置，試挖後結果發現最底層為卵石級配，室內地坪以下為三層磚所疊砌而成，再上兩層靠近室內側紅磚為直立排放（如圖 5-4-1），其疊砌方式為少見之砌法，初步推測為了使室內 PC 地坪作一接續所產生之砌磚方式。另外本案為使室內產生通風以減少白蟻侵蝕木料，於基牆新增八處通氣口，並以無收縮水泥砂漿與紅磚直立排放缺口處進行灌漿施作。相關圖說與施作內容詳如下述。

照片5-4-2 內基牆基礎底層為三層磚所構成。

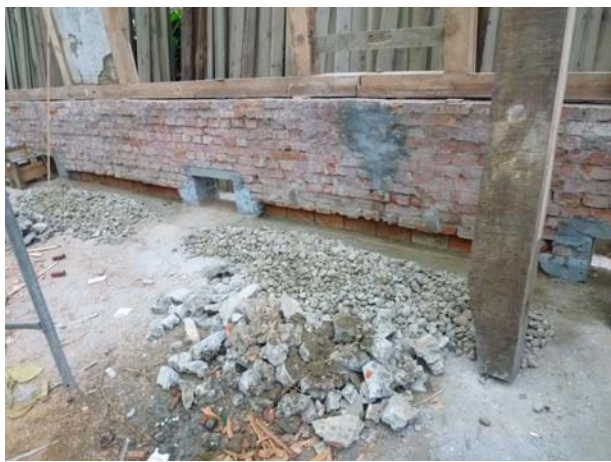
照片5-4-3 內基牆底層為紅磚直立排放。

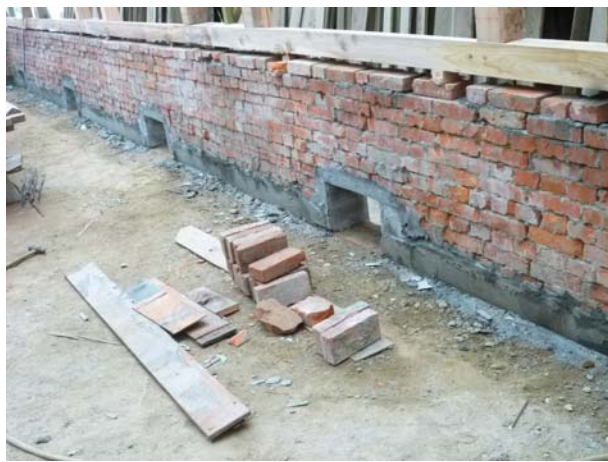
照片5-4-4 本次修復配合新增通氣孔，以無收縮水泥砂漿填補，並粉刷平整處理。

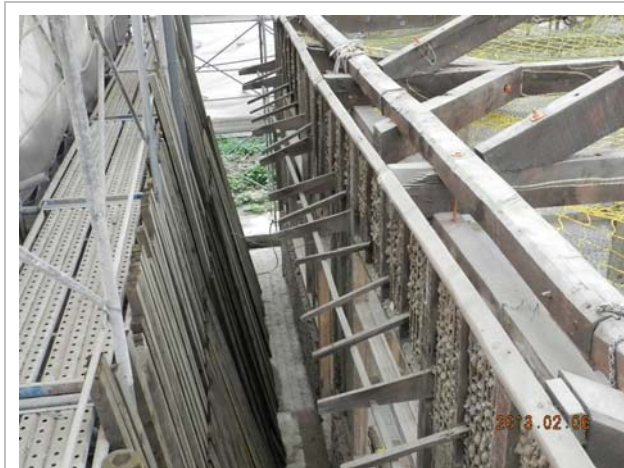
本案屋瓦與屋面板拆除後，發現於陸樑末端釘著 D- ϕ 12cm 簷桁（半圓斷面），此施作工法與安溪國小辦公廳舍屋架相同，主要屋頂桷木釘著於軒桁延伸出簷屋頂所施作之構件。本次修復前部分簷桁保存良好、部分損壞腐朽。於此次修復將局部損壞處仿舊更新抽換施作。

照片5-4-5 新東國小木造辦公室(北向)，屋面板拆除後，發現陸樑末端釘著 D- ϕ 12cm 簷桁。

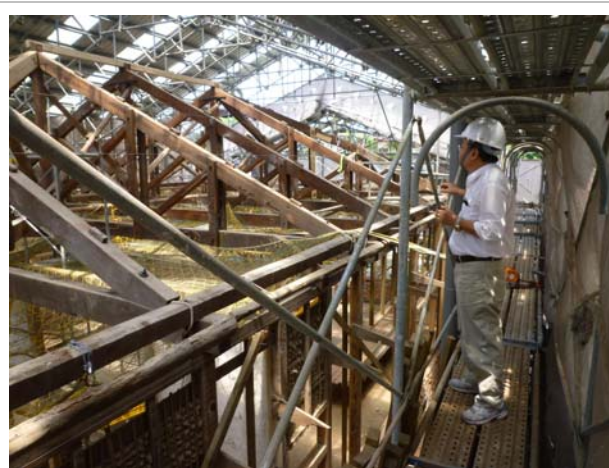
照片5-4-6 新東國小木造辦公室(南向)，屋面板拆除後，發現陸樑末端釘著 D- ϕ 12cm 簷桁。

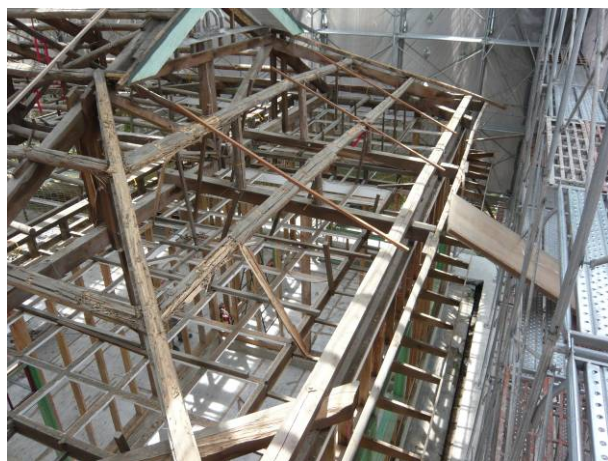
照片5-4-8 安溪國小辦公廳舍西向屋架桁木修復前情形。(照片來源：安溪國小辦公廳舍搶修工程工作報告書 P3-115 照片 3-6-44)

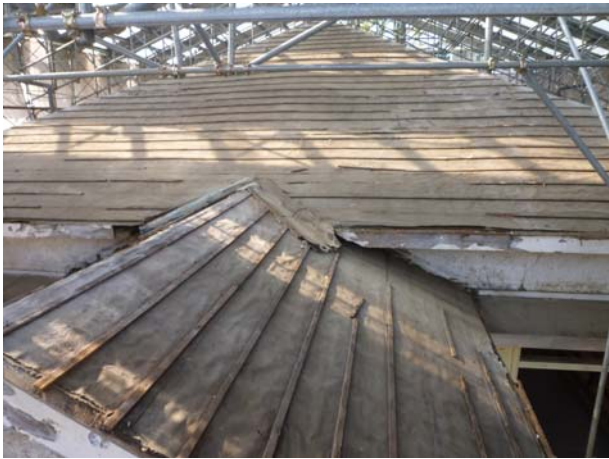
本案主體建築屋頂(四坡水)與車寄屋頂(兩坡水)接續處為兩陰角天溝，修復工程進行時拆卸屋瓦後發現，其陰角天溝為亞鉛板材質所構成，寬度約為 37 cm。拆卸時陰角天溝材料已部份銹蝕損壞不堪使用，本次修復設計採用 0.4 mm 銅瓦作為陰角天溝材質，可延長使用年限及減少日後屋頂維護問題。

照片5-4-9 屋頂陰角天溝修復前情形。

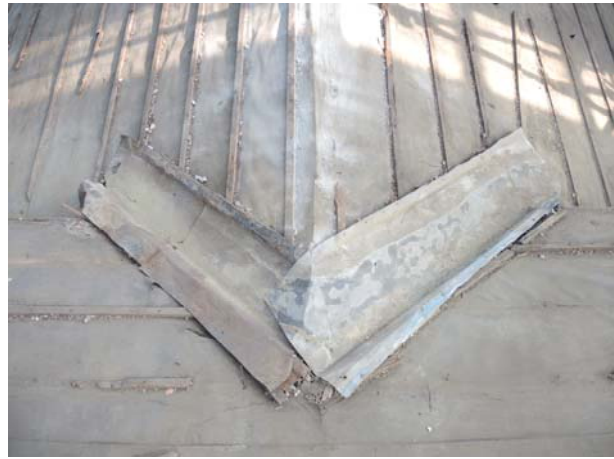
照片5-4-10 陰角天溝為亞鉛板材質所構成。
