## 第五章 新東國小木造辦公室及校長宿舍結構系統與安全評估

### 5.1 結構系統概述

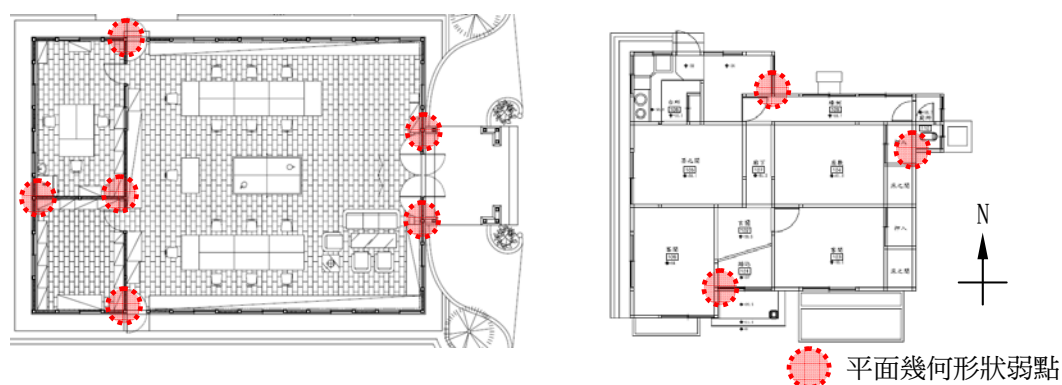
建築物在平面或立面幾何形狀不連續處以及構造不連續處，通常會成為震害發生的位置。為了避免這些部位於後續地震發生時發生損壞，或是原已存在的損壞情形而持續惡化，應根據這些部位的受力模式、構造形式等條件，提出適當的處理方式。例如平面配置呈 L 型的建築物，常因不同的兩軸向量體對於單一方向的地震力產生不同程度的形變量，因而在轉折處出現震損現象；同樣的情形縮小尺度觀之，兩不同軸向的牆體交界處，也會因為對於單一方向的地震力產生不同的剛度反應與形變量，在牆體交界面產生開裂等損壞（圖 5.1.11）。日式木造宿舍依其規模會產生不同的平面形式，通常規模大者平面常有風車狀配置，建築量體連接部位會產生多處明顯轉折，即平面幾何形狀弱點所在。規模較小者，平面形狀通常較為方整，新東國小兩棟木造歷史建築即屬此一類型之平面形式（圖 5.1.12）。儘管如此，木造辦公室與校長宿舍仍有明顯轉折部位形成平面幾何形狀弱點：木造辦公室東側入口雨庇雨主量體連接部位即為明顯弱點；校長宿舍在南側入口處與北側服務空間凸出量體有較明顯的轉折，這些與主量體之間形成的轉折點，均易於單一方向的地震力作用產生不同的剛度反應與形變量而損壞。

【圖 5.1.12】 新東國小木造辦公室（左）與校長宿舍平面幾何形狀弱點位置

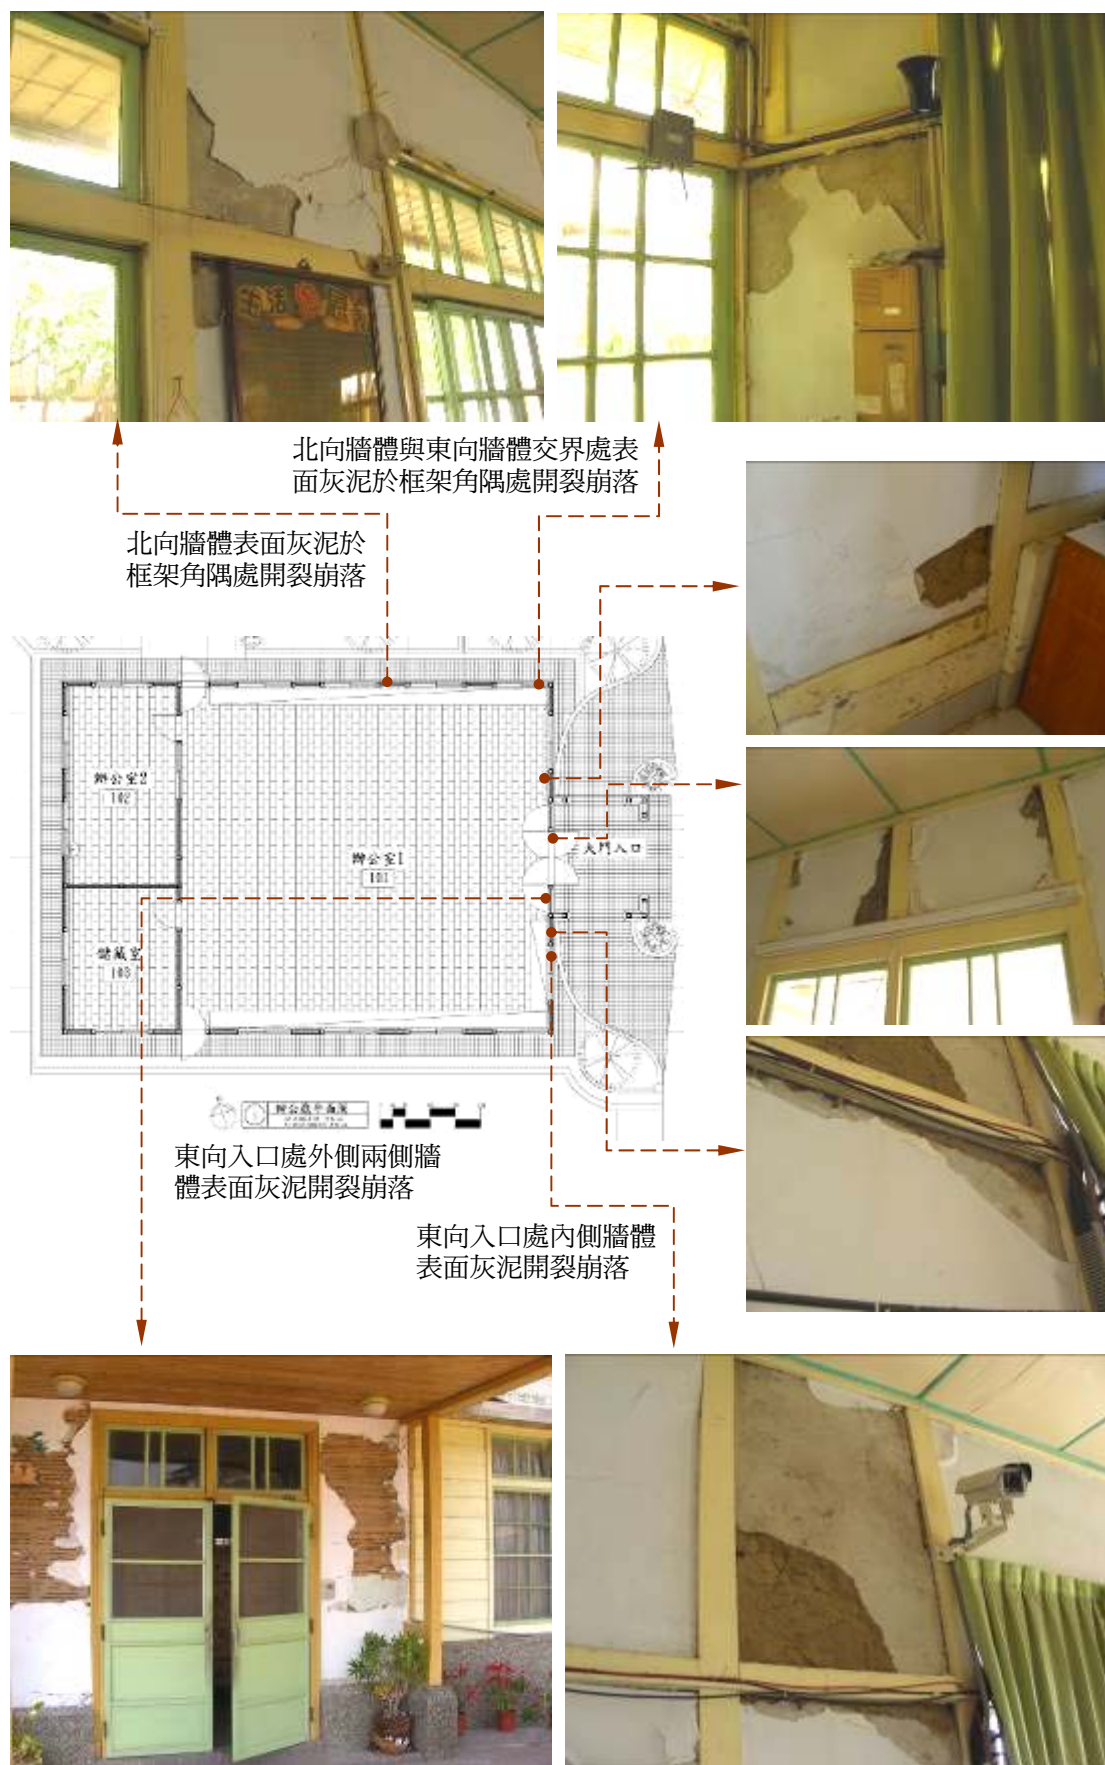
- (一) 木造辦公室：木造辦公室地震後整體結構並無明顯歪斜、變形，最嚴重的損壞集中在入口處之牆體：入口兩側牆體表面白灰自檜木大面積脫落（約佔牆面之1/3）、入口南側牆體內面於框架水平構件上下表面灰泥大面積剝落、入口上方內側牆面於框架垂直構件兩側灰泥剝落；而入口牆體（東向牆體）與北向牆體交界處之內側牆面也見明顯的灰泥剝落情形（圖 5.4.3）。另外較明顯的損壞多發生在內牆，尤其是儲藏室兩道內牆交界處，牆面白灰粉刷多呈塊狀剝離（圖 5.4.4）。值得注意的是，就東、西兩向立面之結構牆體來看，牆體表層灰泥剝落多發生在框架之南側上端與北側下端，顯示地震過程中最大的加速度方向可能往北作用，造成牆體框架在南側上端與北側下端向內擠壓而造成灰泥剝落。
- (二) 校長宿舍：校長宿舍大部分損壞情形並不嚴重，僅外牆灰泥裝修與牆體框架角隅少部分白灰剝落，另有幾處編竹夾泥牆與框架之間縫隙擴大，但整體框架仍無明顯傾斜或變形（圖 5.4.5）。最嚴重的損壞發生在北向緣側與台所交界處之牆體，由於此東西軸向之編竹夾泥牆與呈南北軸向之台所外牆連接，本身即位於平面幾何形狀弱點位置，加上該牆體與台所外牆雨遮之間未保留適當空隙，因此本次地震遭台所外牆以及雨遮撞擊後嚴重崩壞（圖 5.4.6）。而台所磚牆在開口與西北角隅部位也有明顯損壞，尤其西北角隅之磚材，顯然是受到地震力集中擠壓而破裂、位移。

【圖 5.4.3】新東國小木造辦公室之甲仙地震震損記錄（一）

經過此次地震的考驗，可確認新東國小兩木造歷史建築在五級地震的作用下，主結構的損壞有限。而根據以上災損記錄，發現牆體損壞位置確實有集中於平面幾何形狀弱點的情形。另外，兩歷史建築的災損情形也符合前述耐震評估之結果（校長宿舍耐震能力略優於木造辦公室）。藉由此地震則可進一步了解兩歷史建築結構弱點所在，以提出更明確的修復補強措施。以木造辦公室而言，應加強弱點部位（入口與內牆）框架結點的補強，灰泥應添加適當材料提高彈性。校長宿舍除了框架結點的補強外，應針對緣側與台所交界處之牆體加入適當構件補強，同時改善台所外牆雨遮緊鄰牆體之情形；至於台所西北角隅部位，可考慮由外側包覆適當形式之鐵件補強。

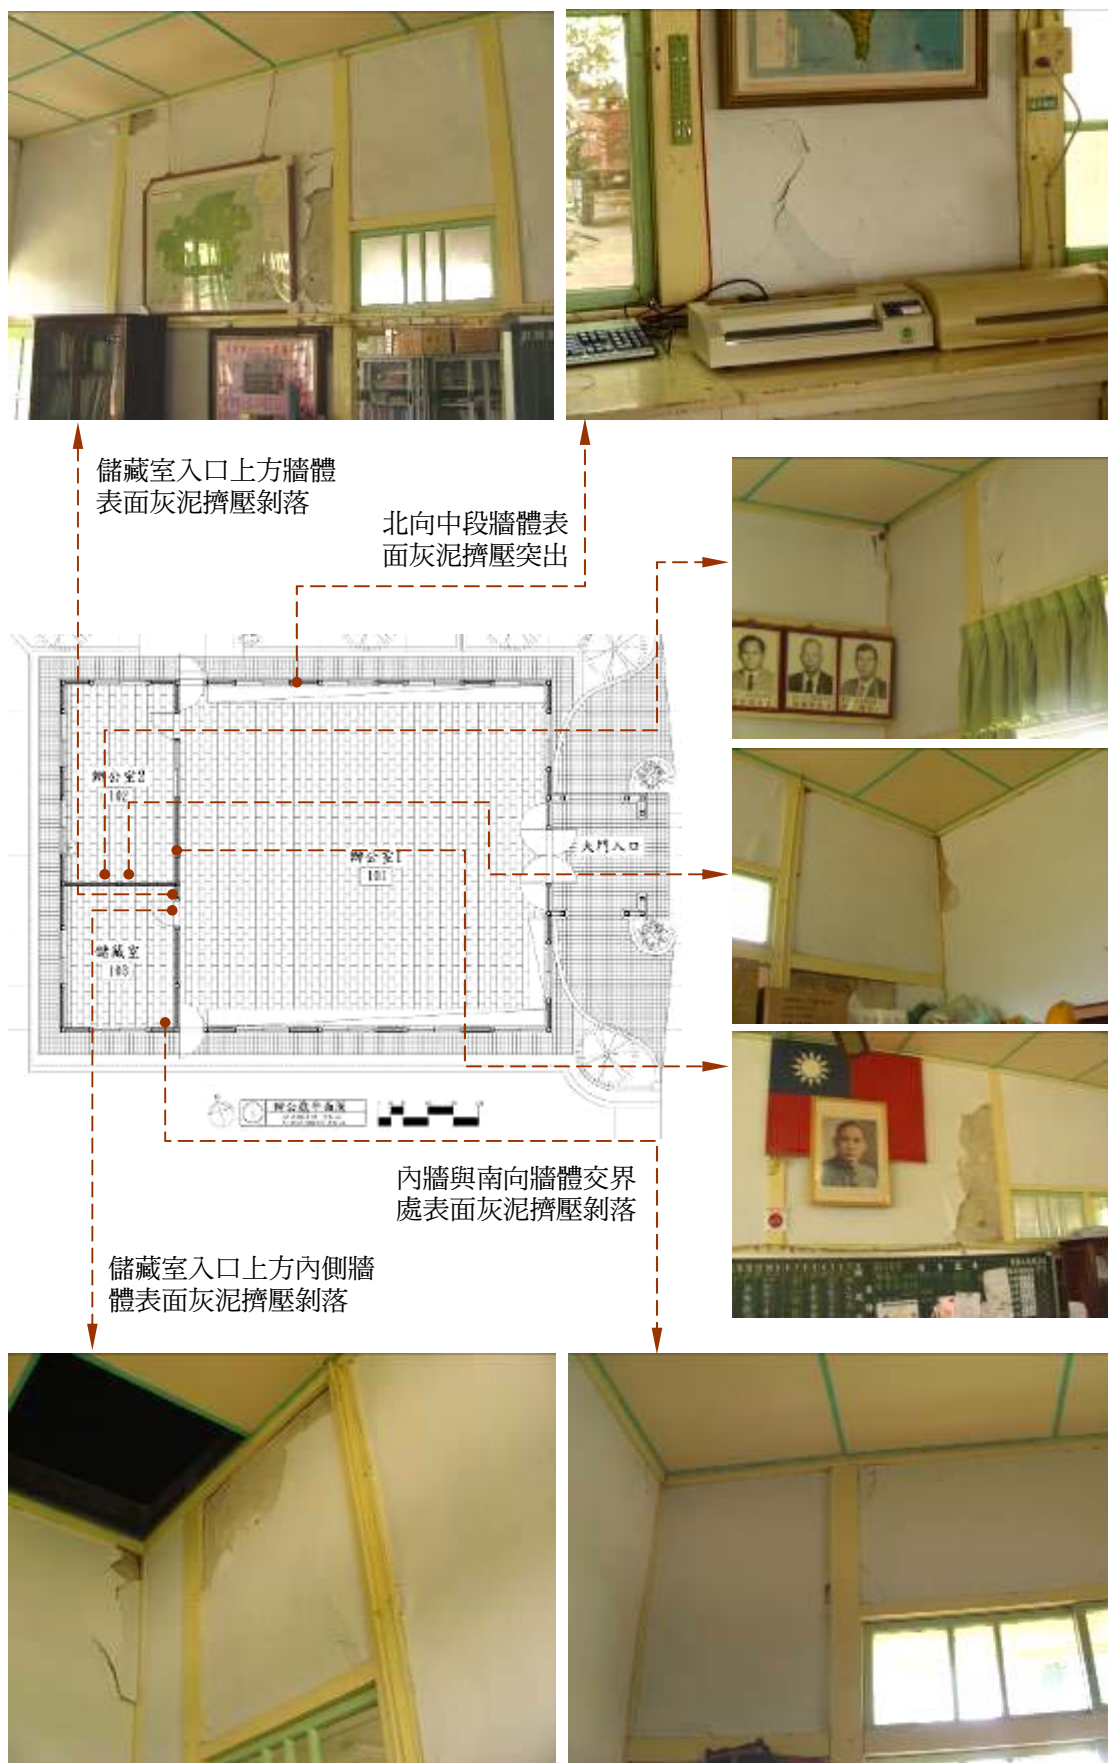
【圖 5.4.4】新東國小木造辦公室之甲仙地震震損記錄（二）

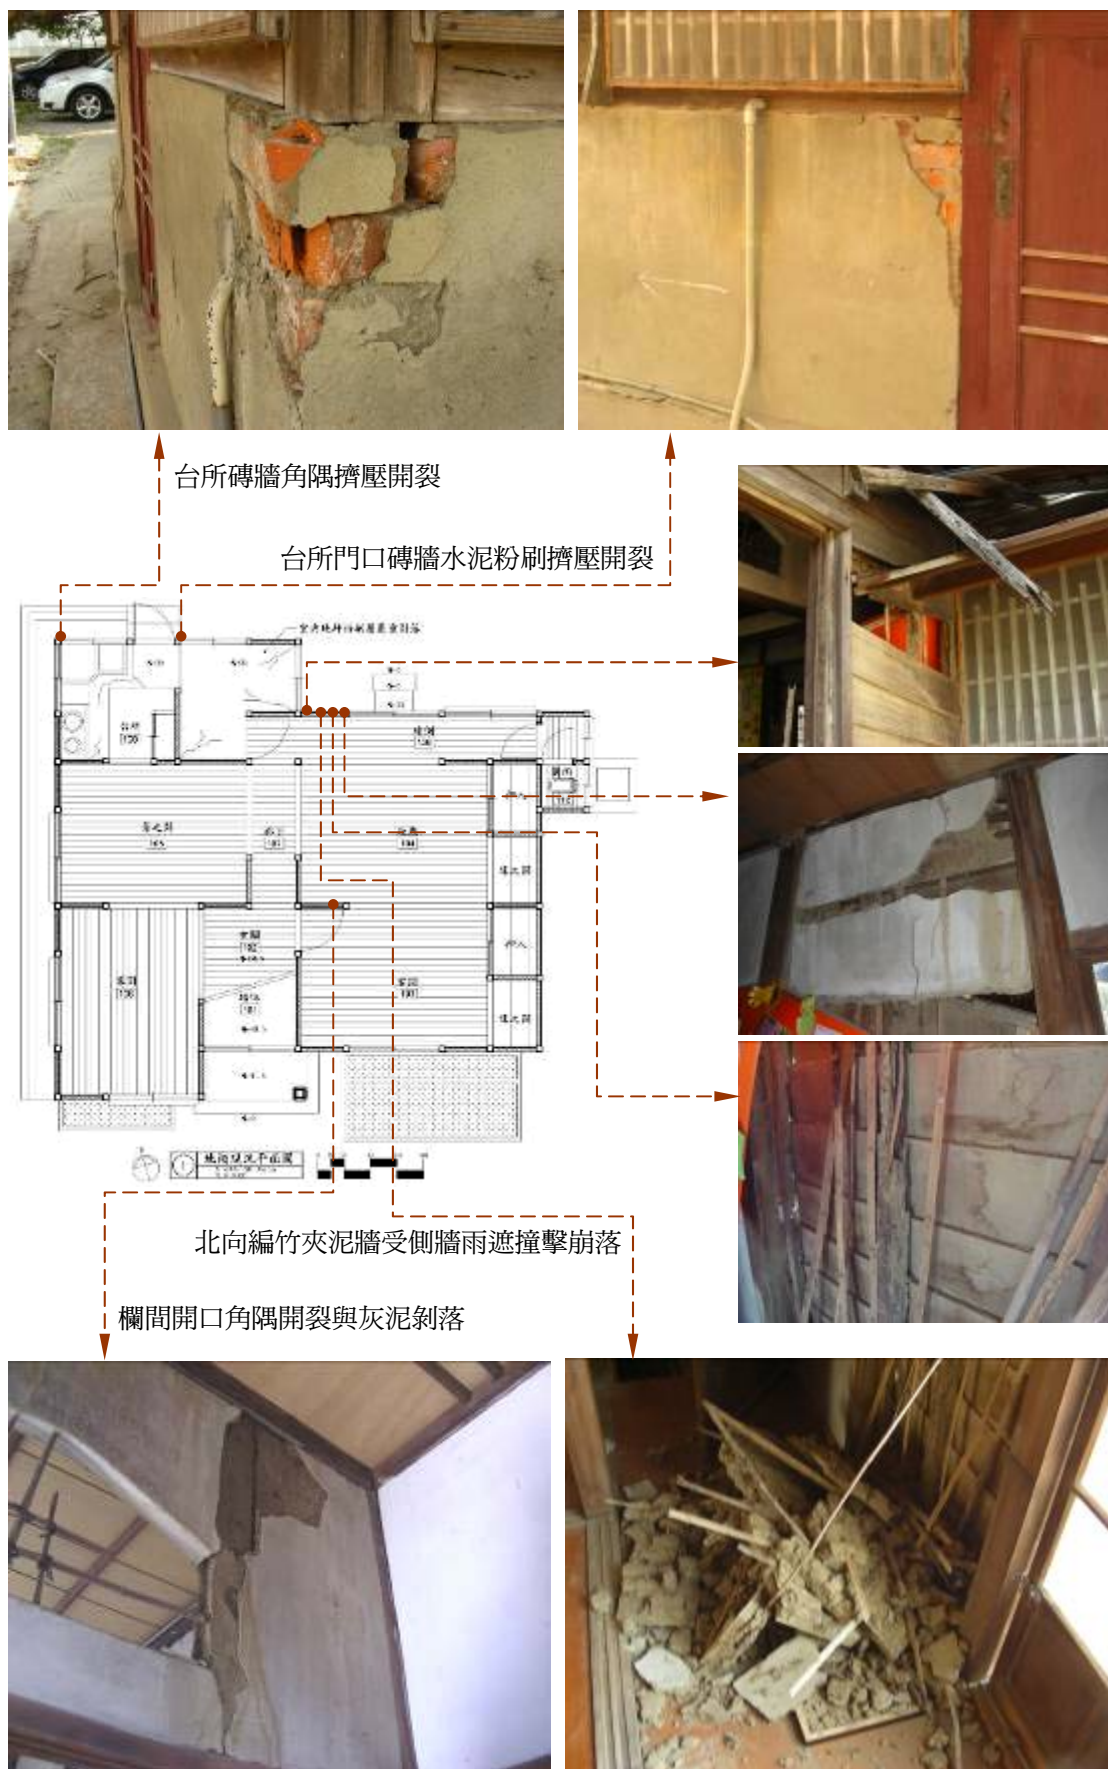
【圖 5.4.6】新東國小校長宿舍之甲仙地震震損記錄（二）

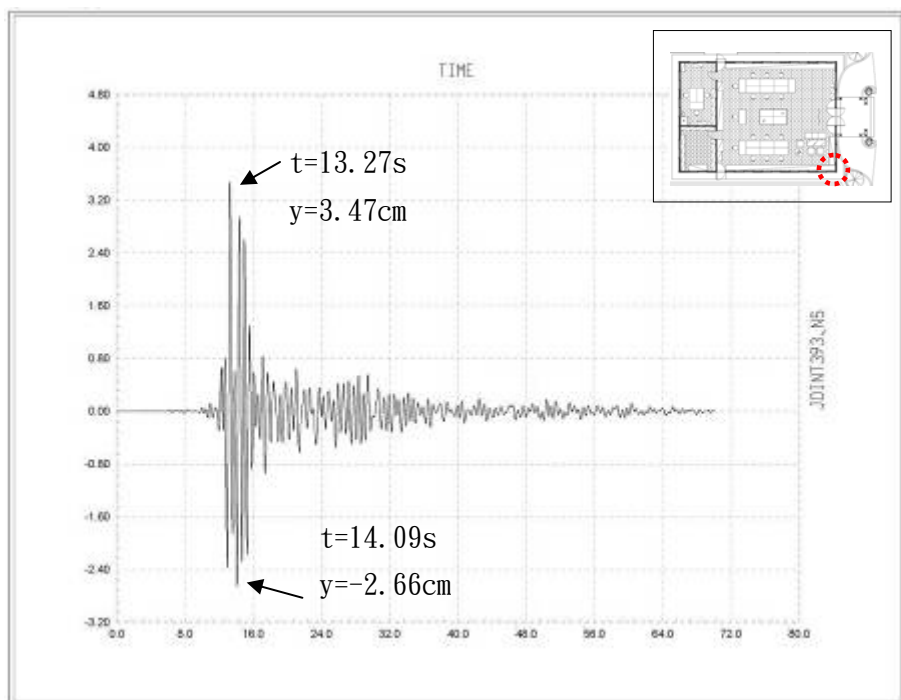
根據「日式編竹夾泥牆在水平往反覆加載下之結構行為及水平耐力評估研究」中試驗結果，牆體之剛度會隨變位角增加而下降，而本分析模型為線性分析，並未考慮材料彈性之非線性衰減，因而實際之位移反應應較分析所得的為大，南北向牆體 11.6/1000 之變位角應已造成牆體裂縫的產生，東西向變位角雖較小，但可能亦產生裂縫，對照甲仙地震之震損狀況可證明，辦公室牆體之損壞明顯較校長宿舍嚴重。此外南北向最大位移 3.47cm 時，牆頂係向北位移，亦可對應於東側入口牆體之損壞狀況，南側牆體上端與北側牆體下端皆因擠壓而造成角隅灰泥剝落。

【圖 5.5.22】辦公室東南角牆頂(J393)南北向位移歷時反應(cm)

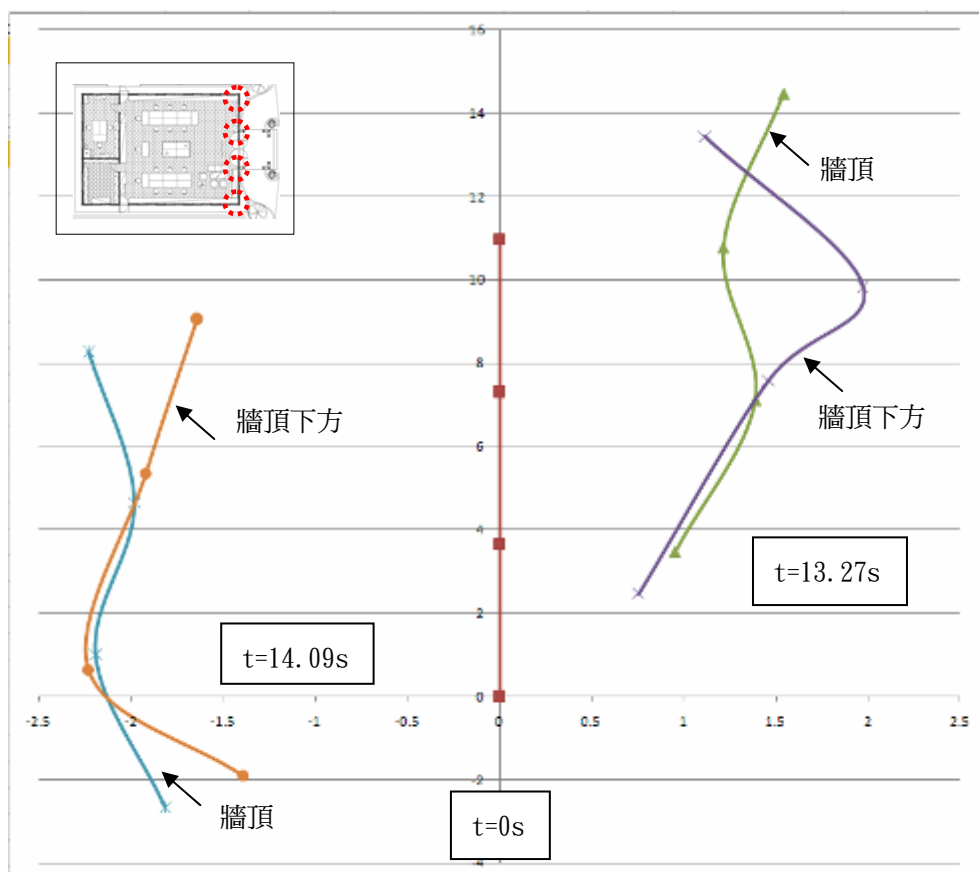
木造辦公室東側入口除前述之編竹夾泥牆體對角角隅擠壓外，門口兩側之板條灰泥牆之灰泥亦大面積剝落，為探討其發生機制，在此分析東側牆體產生正向與負向最大位移之時間點，牆體之面內與面外變形狀況。

**圖 5.5.22** 為東南角牆頂之南北向位移歷時反應，向北在  $t=13.27s$  有最大位移 3.47cm，向南在  $t=14.09s$  有最大位移 2.66cm。以此二時間點，繪出牆頂與牆頂下端 150cm 處變形曲線，如**圖 5.5.22** 所示。牆體在產生兩方向最大面內變形時，牆頂呈具一反曲點之 s 形面外變形，但在牆體下方，由於入口兩底平面扭轉振態之影響，使得牆體產生較牆頂更大之外鼓或內凹的面外變形，在面內面外變形同時作用之下，門口兩側之板條灰泥便產生開裂並大面積剝落。

【圖 5.5.23】東南角牆頂木造辦公室東側牆體變形圖(scale factor = 100)
