Kuang Hua
Girls Senior
High School

光華
女中

編號	樹種	染病治療數量	危樹移除數量	修剪數量	地點	現況/問題說明 (範例參閱備註B)	目的/效益說明 (範例參閱備註C)
1	大王椰子		1		好望角	沒有生長點	危樹移除
2	艷紫荊		1		好望角	已經枯死	危樹移除
3	大王椰子		1		好望角	樹幹中空及破洞、位置在重要受強風時的支撐力點	危樹移除
4	大王椰子		1		自強樓前	沒有生長點	危樹移除
5	大王椰子		1		自強樓前	樹幹嚴重中空及破洞、位置在重要受強風時的支撐力點	危樹移除
6	大王椰子		1		自強樓前	樹幹嚴重中空及破洞、位置在重要受強風時的支撐力點	危樹移除
7	大王椰子		1		自強樓前	樹幹嚴重中空及破洞、位置在重要受強風時的支撐力點	危樹移除
8	火焰木		1		勝利樓旁	自生在小縫隙中有竄根到地下室的疑慮，棲息地狹小未能挖出足夠移植土球	危樹移除
9	大王椰子		1		中興樓前	樹幹嚴重中空及破洞、位置在重要受強風時的支撐力點	危樹移除

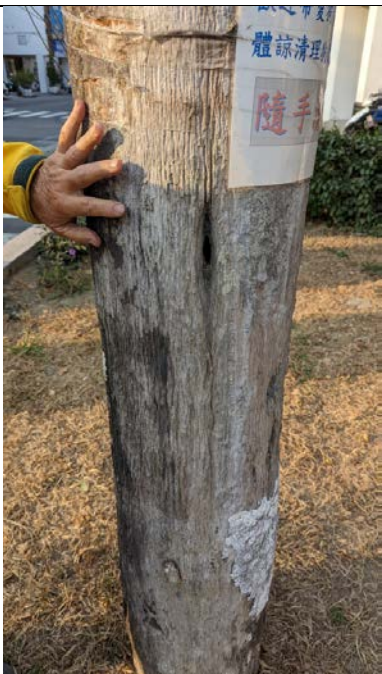
編號	預計處置方式 (請勾選，可複選)	處置前照片	
1	<ul style="list-style-type: none"> • 樹種：大王椰子 • 狀況：沒有生長點 • 處置：危樹移除 	 	 
2	<ul style="list-style-type: none"> • 樹種：艷紫荊 • 狀況：已經枯死 • 處置：危樹移除

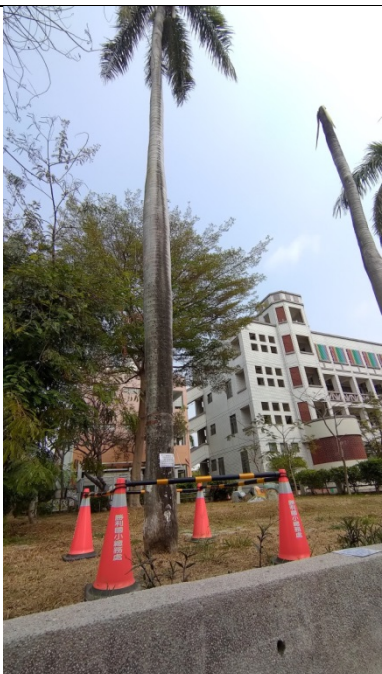
<p>3</p>	<ul style="list-style-type: none"> • 樹種：大王椰子 • 狀況：樹幹中空及破洞、位置在重要受強風時的支撐力點 • 處置：危樹移除

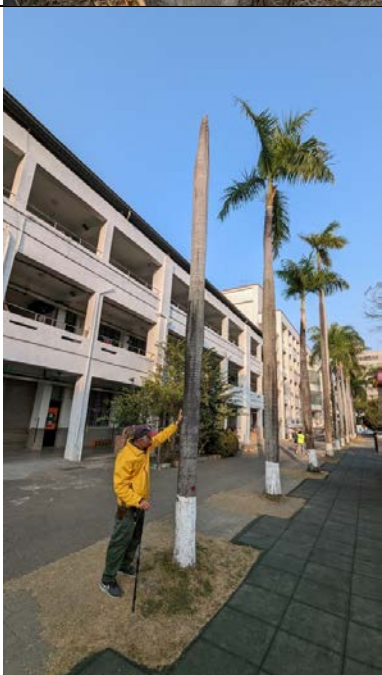
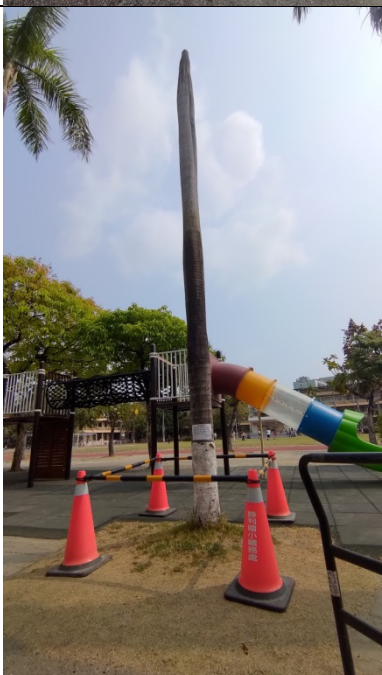
<p>4</p>	<ul style="list-style-type: none"> • 樹種：大王椰子 • 狀況：沒有生長點 • 處置：危樹移除

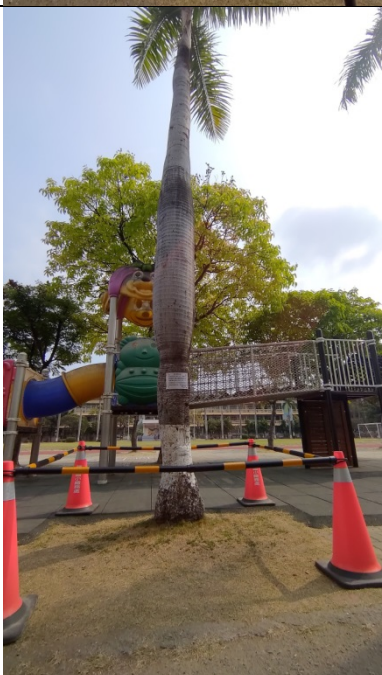
<p>5</p>	<ul style="list-style-type: none"> • 樹種：大王椰子 • 狀況：樹幹破洞位置在重要受強風時的支撐力點 • 處置：危樹移除

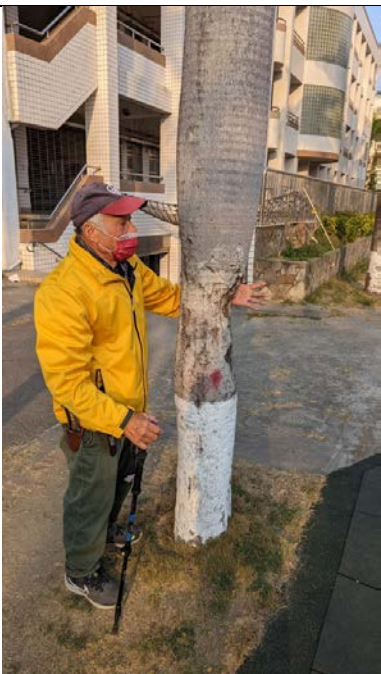
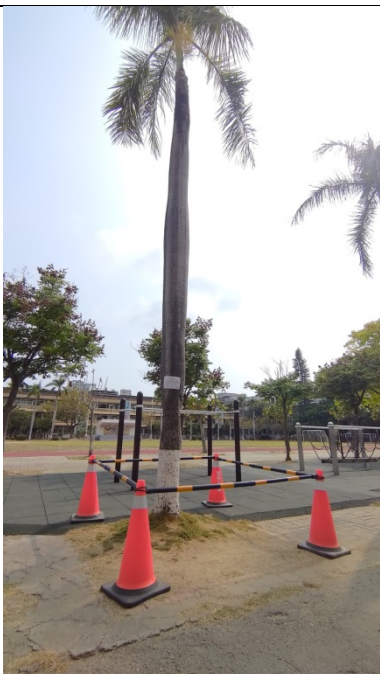
6	<ul style="list-style-type: none"> • 樹種：大王椰子 • 狀況：樹幹嚴重中空及破洞、位置在重要受強風時的支撐力點 • 處置：危樹移除

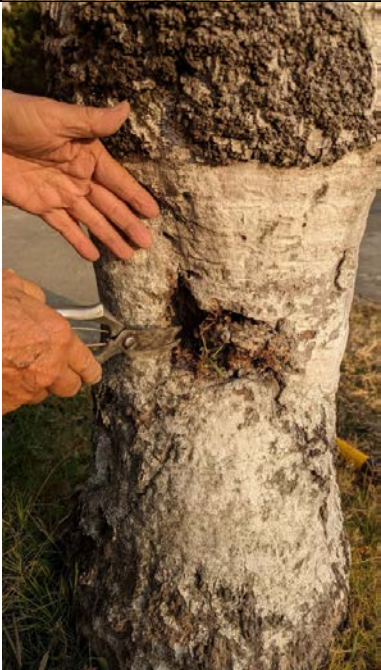
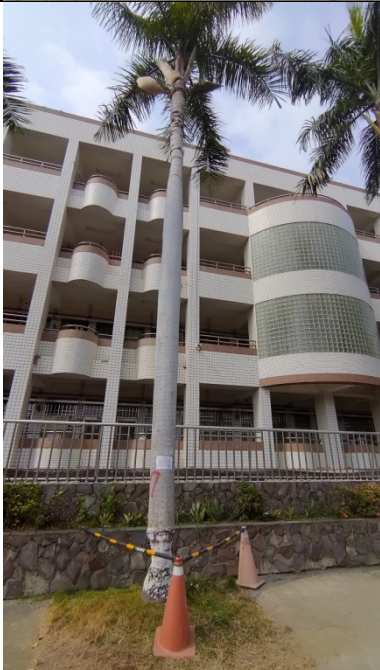
7	<ul style="list-style-type: none"> • 樹種：大王椰子 • 狀況：樹幹嚴重中空及破洞、位置在重要受強風時的支撐力點 • 處置：危樹移除

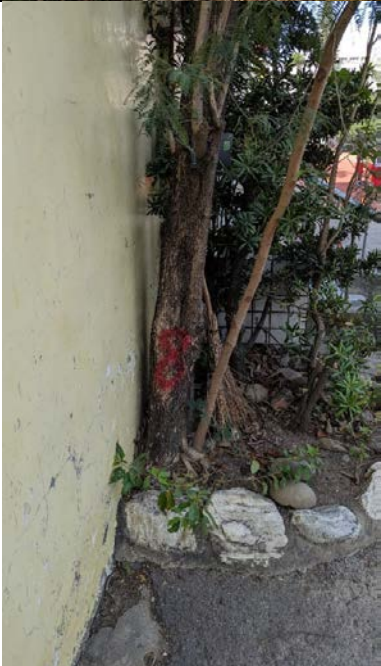
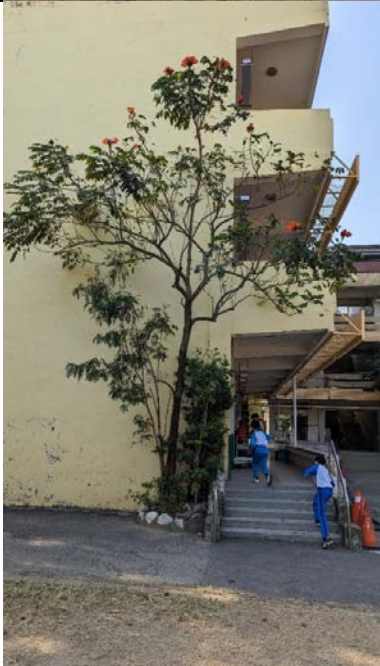
8	<ul style="list-style-type: none"> • 樹種：火焰木 • 狀況：自生在小縫隙中有竄根到地下室的疑慮，棲息地小未能挖出足夠移植土球 • 處置：危樹移除

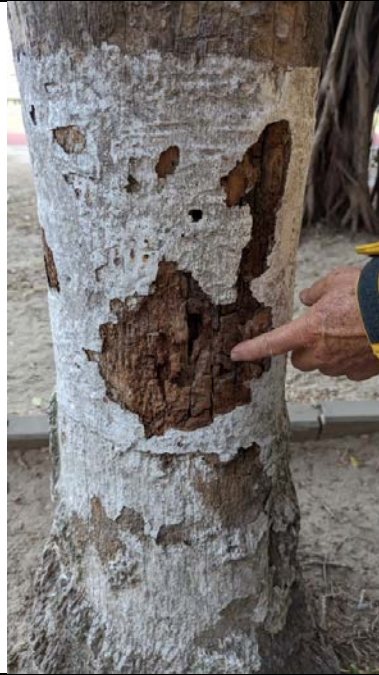
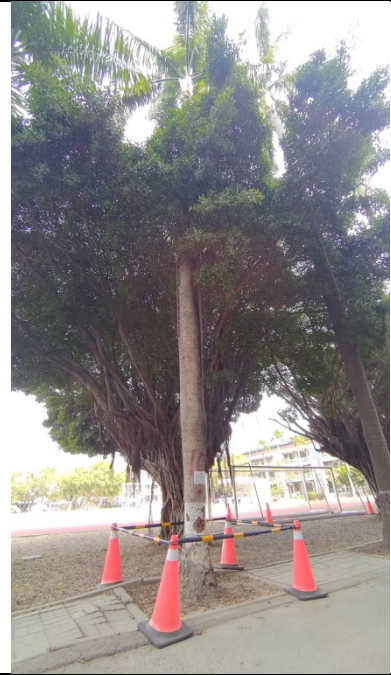
9

- 樹種：大王椰子
- 狀況：樹幹嚴重中空及破洞、位置在重要受強風時的支撐力點
- 處置：危樹移除
