一、會勘時間：114 年 2 月 3 日 14 時 0 分。

三、會勘結果：總計危樹 2 棵；染病(可治療)樹木 0 棵；竄根樹木移植(除) 0 棵。

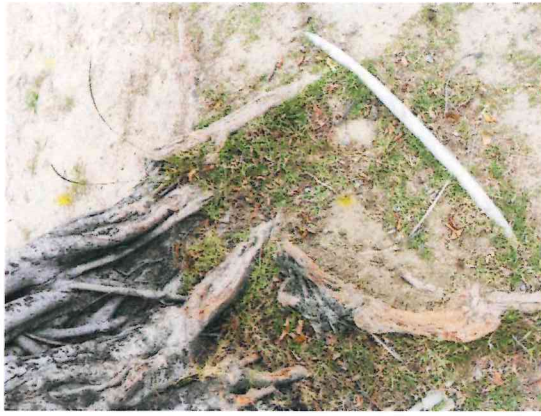
地點/樹種/ 數量	該區全景照片	染病、死亡或竄根樹木全貌	病徵或竄根部位照片
<p>操場旁大王 椰子樹下 榕樹 1 棵</p>

地點	樹種及數量	樹木健康評估	處置建議
操場旁大王椰子樹下	榕樹 1 棵	1. 主幹傾斜超過 15 度 2. 主幹直徑約 28 公分，年齡 50 年，生長不良 3. 主幹頭部腐朽，根張腐朽，建議強修剪矮化，重新自體生長	<input type="checkbox"/> 移除後補植 (樹種) 棵 <input type="checkbox"/> 移植至校內 (地點) 棵 <input type="checkbox"/> 進行 (病蟲害名稱)防治 棵 <input checked="" type="checkbox"/> 其他：建議強修剪矮化，重新自體生長
至善樓前	鳳凰木 1 棵	1. 根張腐朽，樹幹 125 公分處有一大腐朽破裂。 2. 主幹直徑約 25 公分，年齡約 20 年，生長不良。 3. 有傾倒危險，難以恢復生機，建議移除。	<input checked="" type="checkbox"/> 移除後補植台灣欞樹 1 棵(樹徑 6 公分以上) <input type="checkbox"/> 移植至校內 (地點) 棵 <input type="checkbox"/> 進行 (病蟲害名稱)防治 棵 <input type="checkbox"/> 其他：
至善樓前	鳳凰木 1 棵	1. 樹幹空洞，樹頭根張嚴重腐朽。 2. 主幹直徑約 10 公分，年齡約 20 年，生長不良。 3. 有傾倒危險，難以恢復生機，建議移除。	<input checked="" type="checkbox"/> 移除後補植台灣欞樹 1 棵(樹徑 6 公分以上) <input type="checkbox"/> 移植至校內 (地點) 棵 <input type="checkbox"/> 進行 (病蟲害名稱)防治 棵 <input type="checkbox"/> 其他：
校園	除上述榕樹 / 鳳凰木外	正常無染病，建議一般修剪即可	<input type="checkbox"/> 移除後補植 (樹種) 棵 <input type="checkbox"/> 移植至校內 (地點) 棵 <input type="checkbox"/> 進行 (病蟲害名稱)防治 棵 <input type="checkbox"/> 其他：
