## 永華國小樹會勘報告(一株傾倒，一株傾斜)

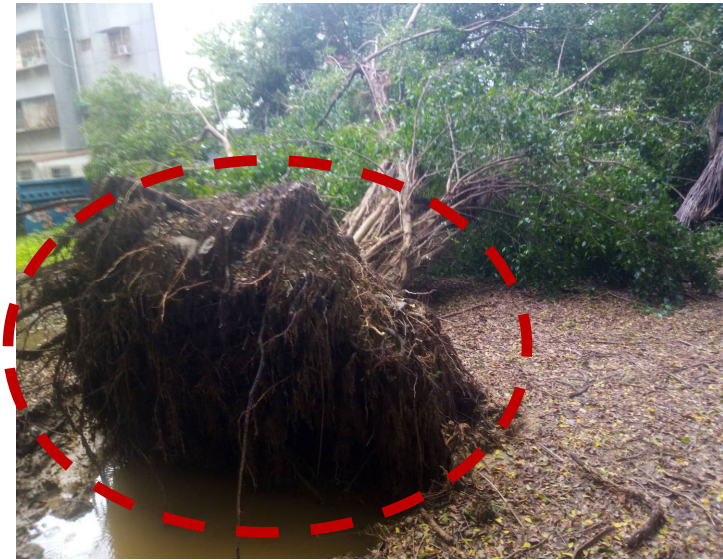
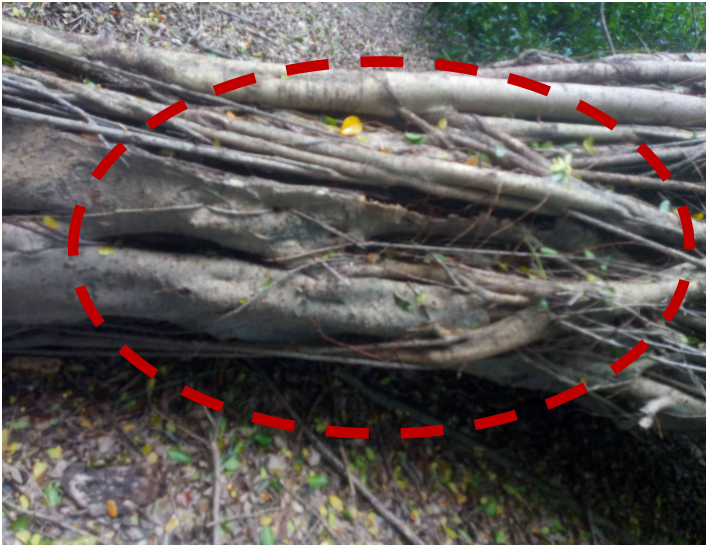
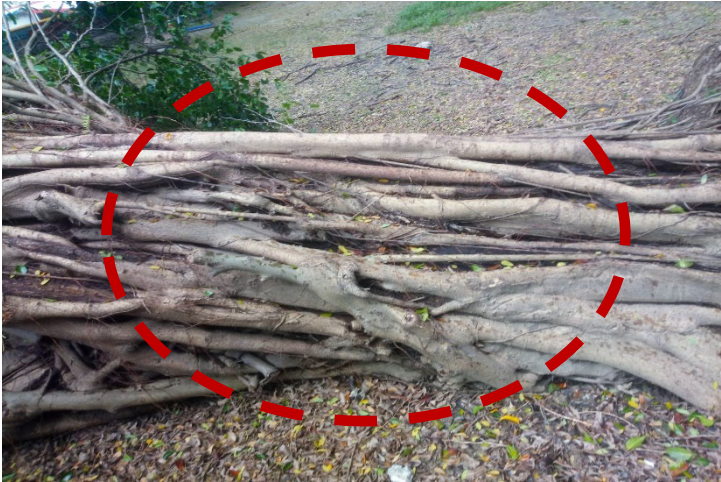
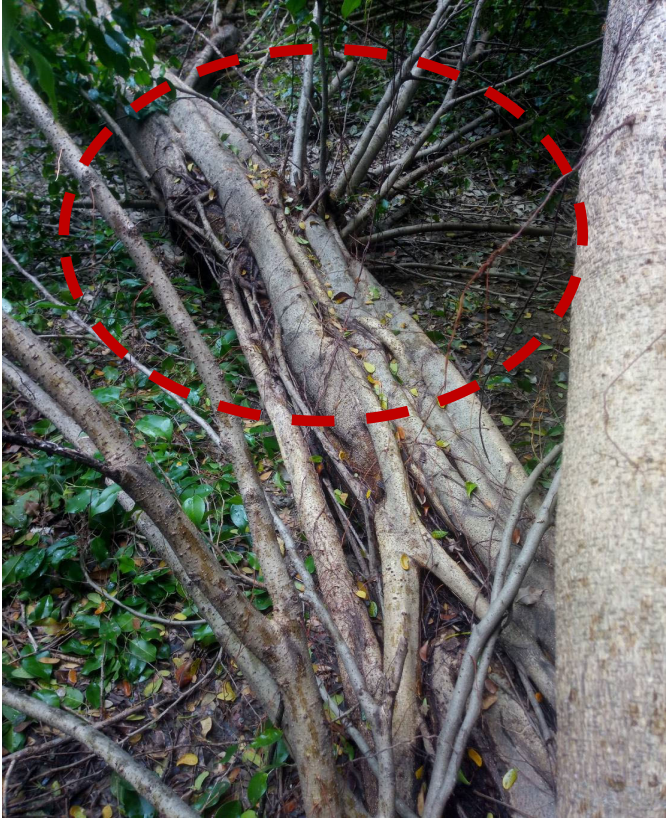
傾導榕樹現況

1. 主幹及部分主枝已乾枯，現況為依靠氣根支撐樹體
2. 現況根系無中根及支撐根，僅存吸收水分為主之二次根(根毛)，且現況基盤排水不良，故連日多雨導致樹體因基盤軟弱而傾倒。
3. 據校方告知，此傾倒榕樹位置位於爾後興建幼稚園建築體區域。
4. 現勘結論及建議:  
處理建議一:若要原地扶正需做基盤改善及重作排水規畫，且須大幅度修剪(枯枝疾病枝)及追蹤養護，但於幼稚園建築主體興建時再另尋移植地。  
處理建議二:大幅度修剪(枯枝疾病枝)後，另尋移植地並持續追蹤養護。  
處理建議三:依樹體及基盤現況，建議直接移除。
5. 依樹體及基盤現況、經費考量及爾後持續之追蹤維護，建議直接移除。

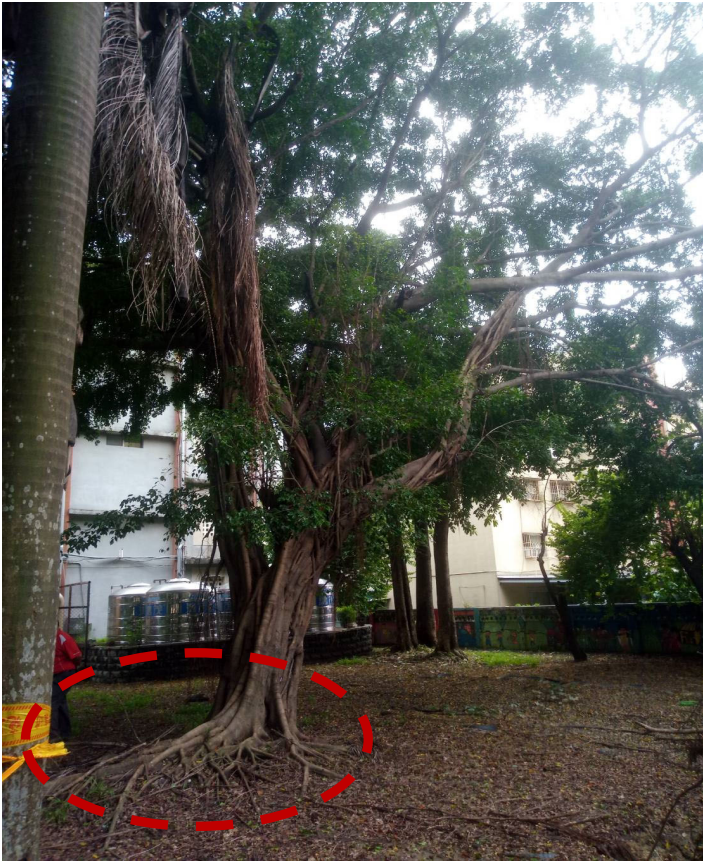
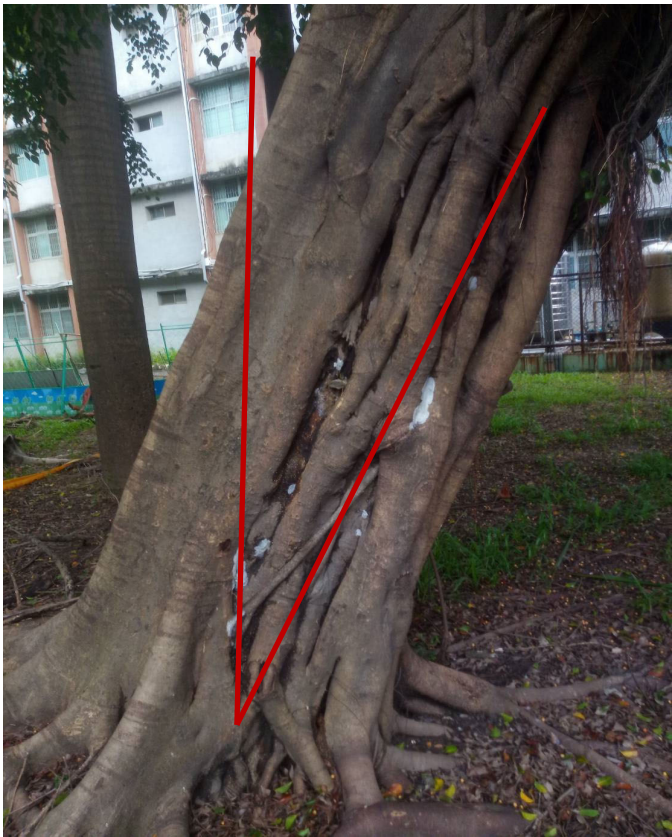
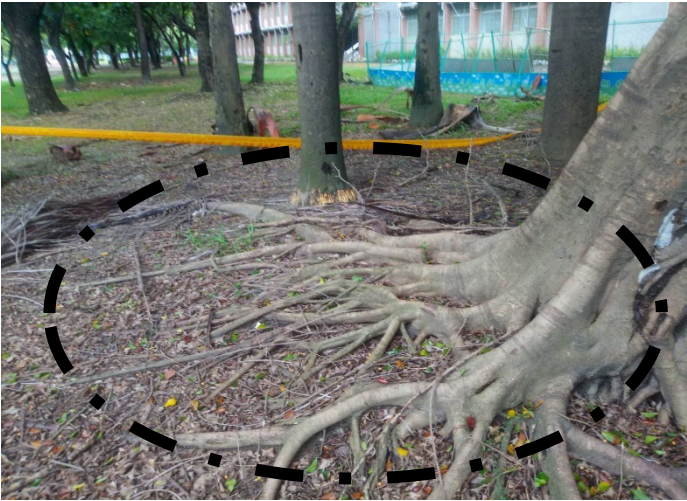
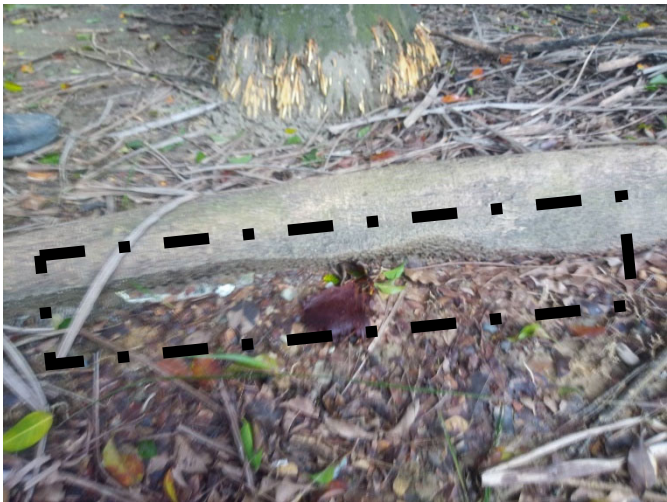
傾斜榕樹現況

1. 現況浮根現象明顯且有局部根枯腐朽現象，預知其根系一次根已萎縮僅存二次根，根系無中根及支撐根。
2. 樹體傾斜角度 $>30$ 度，現況僅靠傾斜面後方背拉浮根支撐，傾倒風險高。
3. 現勘結論及建議:  
處理建議一:若要原地扶正需做基盤改善及重作排水規畫，且須大幅度修剪(枯枝疾病枝)及追蹤養護。  
處理建議二:大幅度修剪(枯枝疾病枝)後，另尋移植地並持續追蹤養護。  
處理建議三:大幅度修剪(枯枝疾病枝)後，局部基盤改善並設立支撐架。  
處理建議四:大幅度修剪(枯枝疾病枝)後，局部基盤改善並修整根系後扶正且設立支撐架。  
處理建議五:考慮現況傾倒風險及相關處理改善經費，現況移除亦可。
