一、會勘時間：113年8月11日9時30分。

三、會勘結果

臺南市鹽水區鹽水國小學校園樹木專家學者會勘紀錄簽到表：

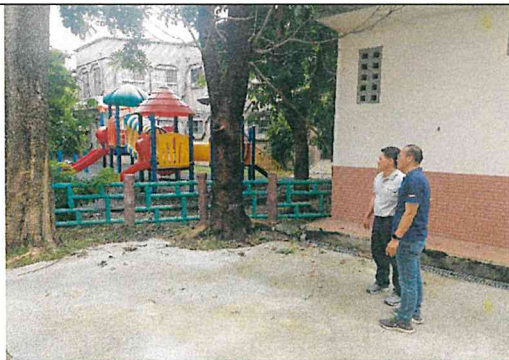
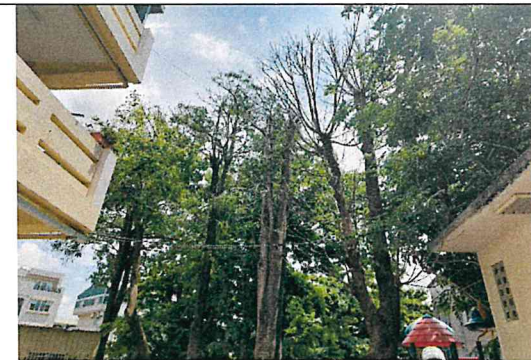
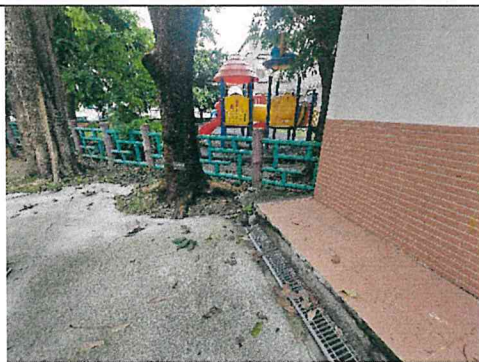
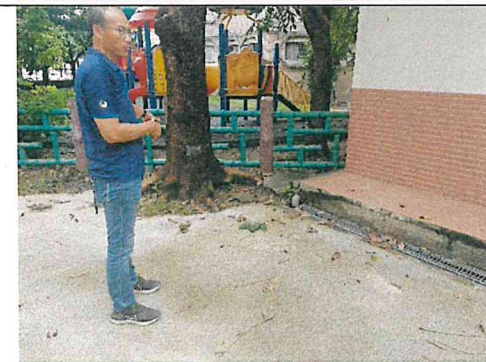
幼兒園旁 黑板樹 茄苳 火焰木

| 地點 | 樹種及數量 | 樹木健康評估 | 處置建議 |
|---|---|---|---|
| 幼兒園旁 | 茄苳1棵<br>黑板樹2棵<br>火焰木1顆 | 1. 此4樹木都已經乾枯，生長情況不佳，且黑板樹易造成學生花粉過敏，根部也因竄根造成鄰近廁所及水溝堵塞崩壞，建議移除 | <input type="checkbox"/> 移除後補植_____ (樹種) 棵<br><input type="checkbox"/> 移植至校內_____ (地點) 棵<br><input type="checkbox"/> 進行_____ (病蟲害名稱) 防治 棵<br><input type="checkbox"/> 其他：移除<br>1. 學校已無適合空間移植<br>2. 黑板樹產生花粉、刺鼻味，為嫌惡樹種 |

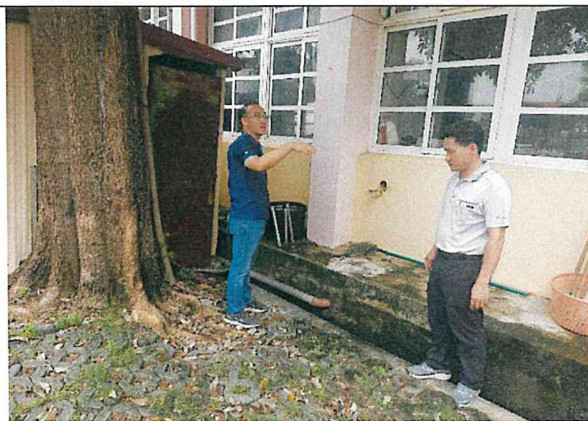
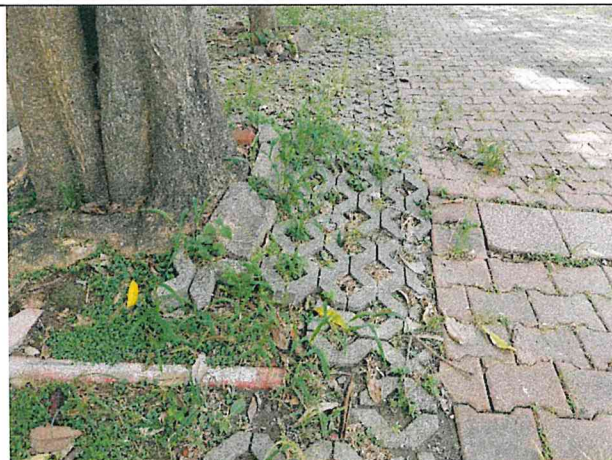
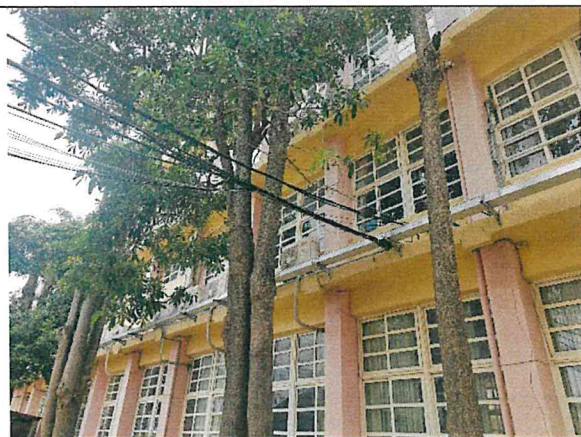
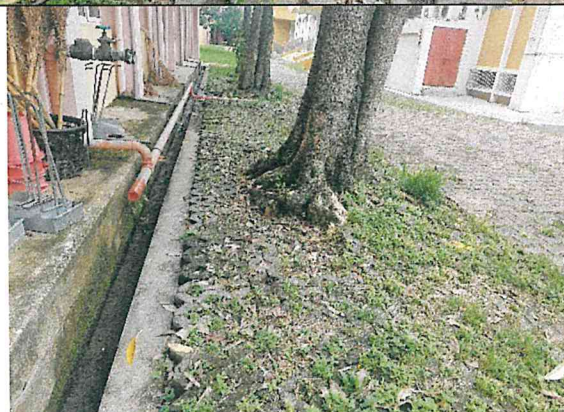
東棟教室後 黑板樹 茄苳

| 地點 | 樹種及數量 | 樹木健康評估 | 處置建議 |
|---|---|---|---|
| 東棟教室後側 | 黑板樹5棵<br>茄冬1棵 | 1. 此5黑板樹與茄冬樹距離建築物太近，目前已造成水溝地面崩壞隆起，且花粉同樣易使學生過敏中毒，日後更有可能影響建築物安全，建議移除後可補種植灌木 | <input type="checkbox"/> 移除後補植_____ (樹種) 棵<br><input type="checkbox"/> 移植至校內_____ (地點) 棵<br><input type="checkbox"/> 進行_____ (病蟲害名稱) 防治 棵<br><input checked="" type="checkbox"/> 其他：移除補植灌木 |
