原有樹木

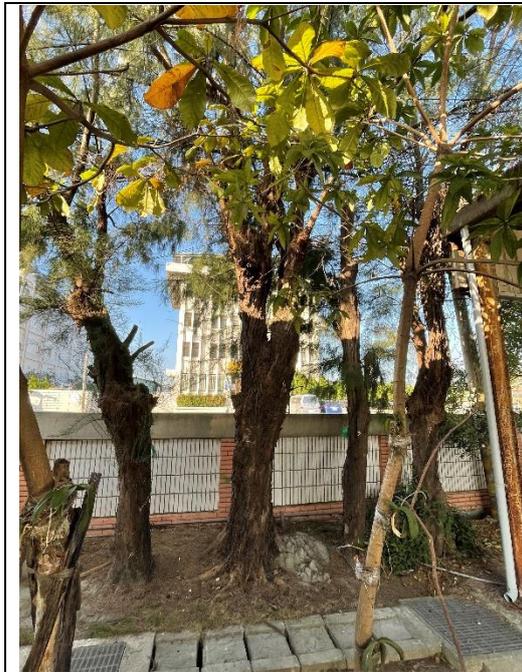
圖片說明：編號 1234 木麻黃(由左至右)  
 編號 2 需移植  
 其餘 3 顆結構不完整腐朽嚴重，建議  
 移除

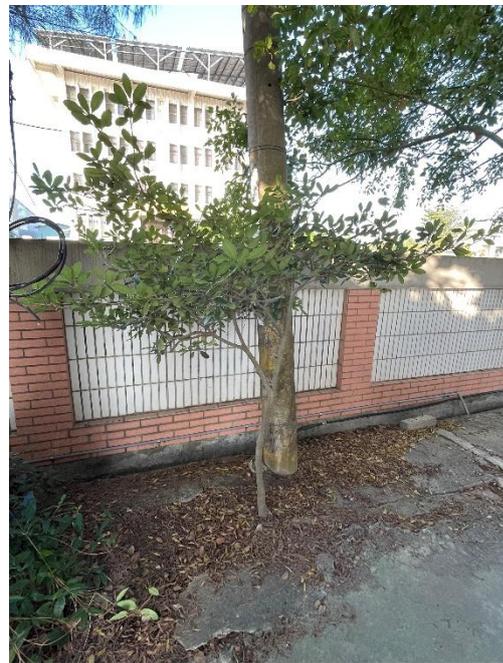
圖片說明：編號 5 大葉石斑木  
 需移植

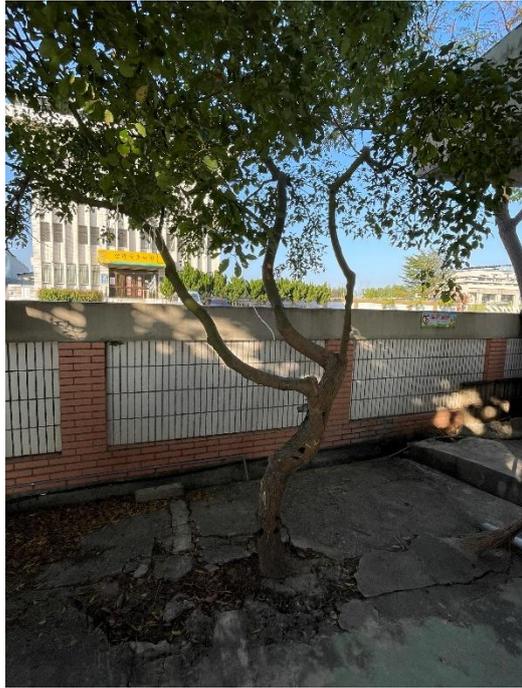
圖片說明：編號 6 樟樹  
需移植

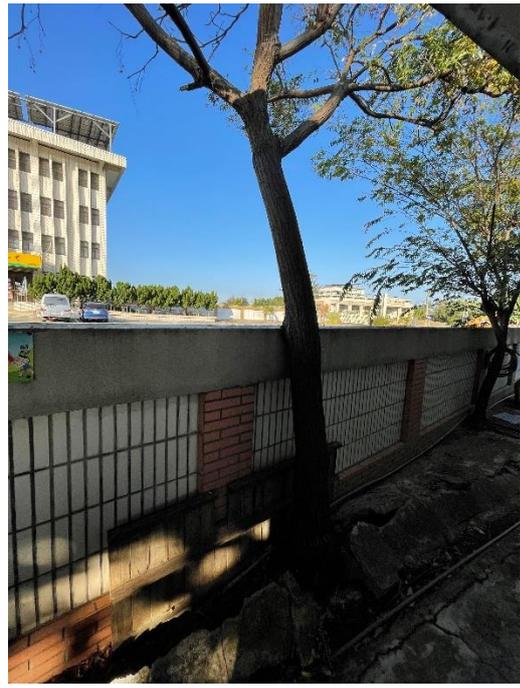
圖片說明：編號 7 苦楝  
自生長於圍牆邊的苦楝、直線根張粗壯竄根嚴重無法挖出完整根群土球，  
移植不易存活建議移除

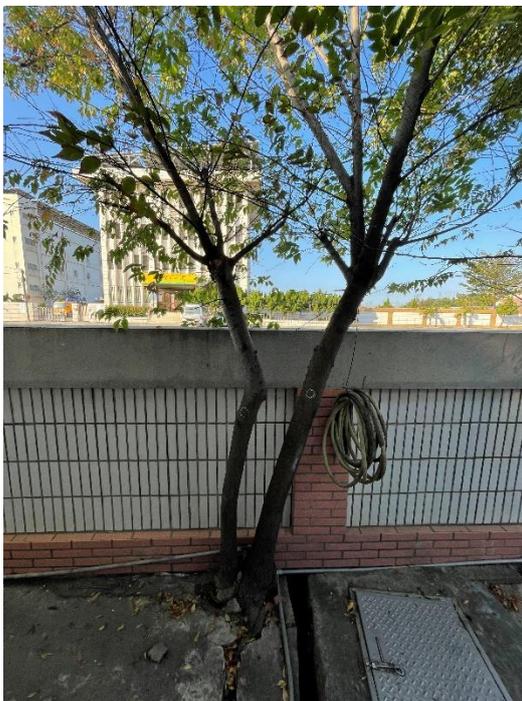
圖片說明：編號 8 欖木  
需移植

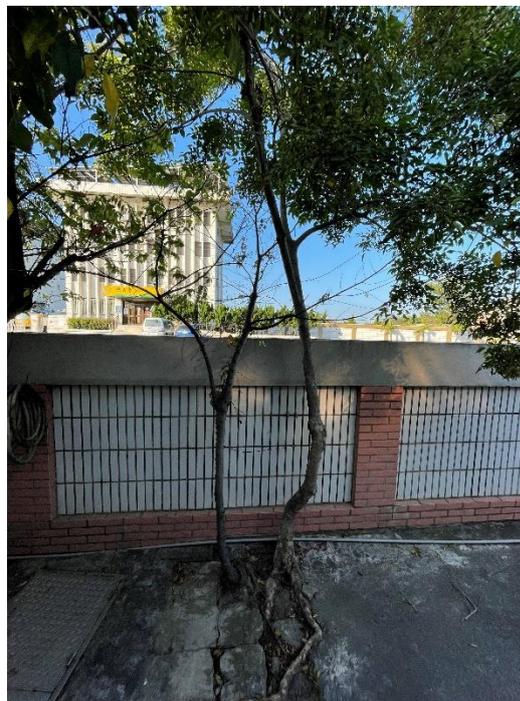
圖片說明：編號 9 光臘樹  
需移植

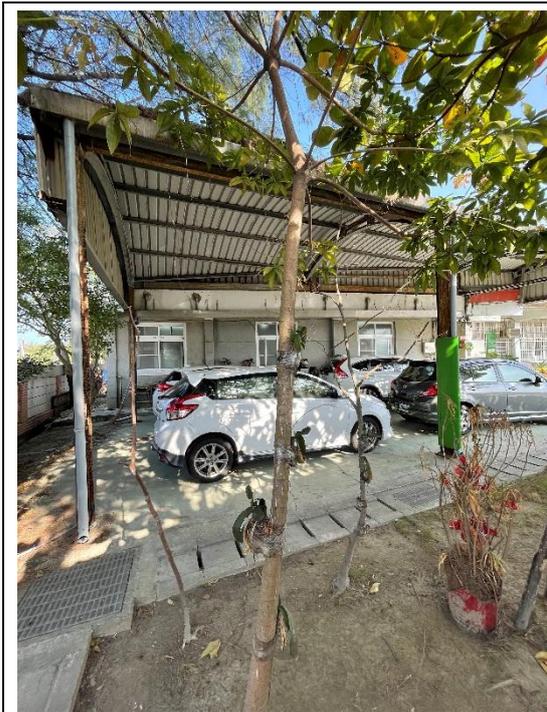
圖片說明：編號 10 掌葉蘋婆  
需移植

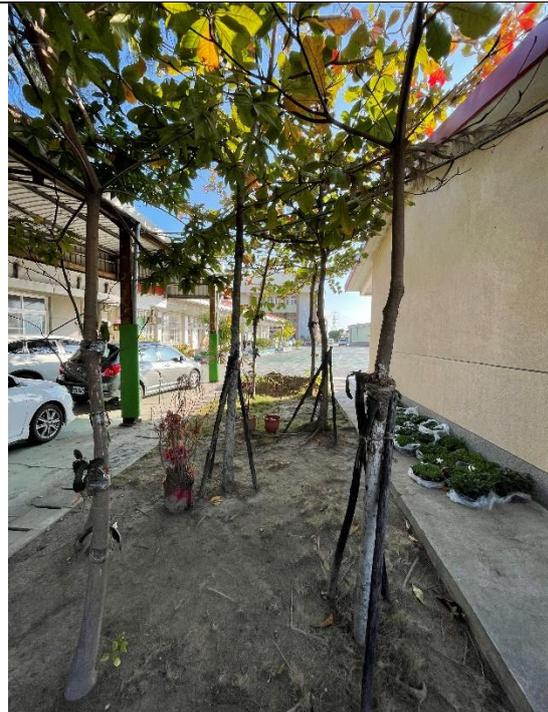
圖片說明：編號 11-15 大葉欖仁  
需移植
