## 校園樹木景觀異動計畫書

附表2-1運動場地設置規劃說明表(範例)

附表2-2 校園景觀異動規劃差異對照圖(可以校園平面、空拍、廠商規劃圖呈現)- (範例)

附表2-4 申請樹木異動原因之佐證照片(範例)

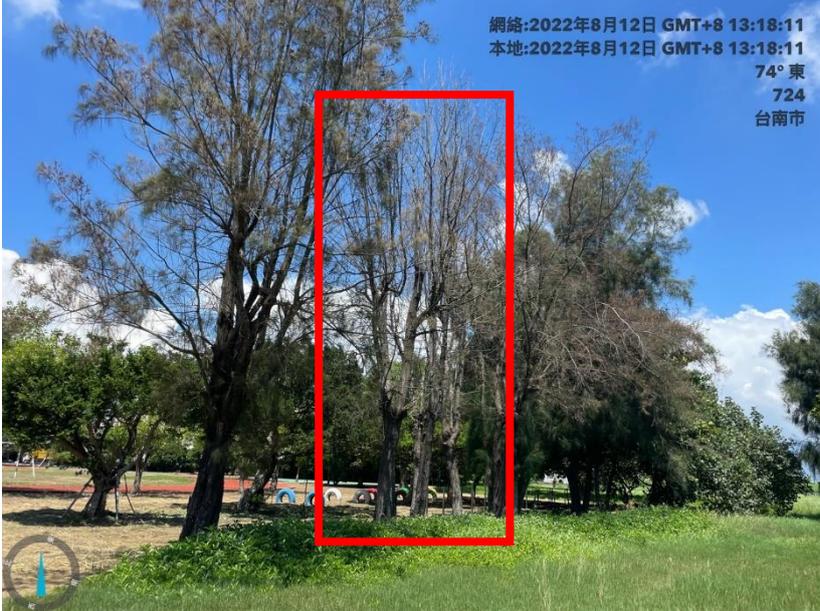
編號	樹種/數量	申請異動原因
A	木麻黃	三棵木麻黃早已枯死，恐有傾倒之危險。且位於光電走廊之柱位上

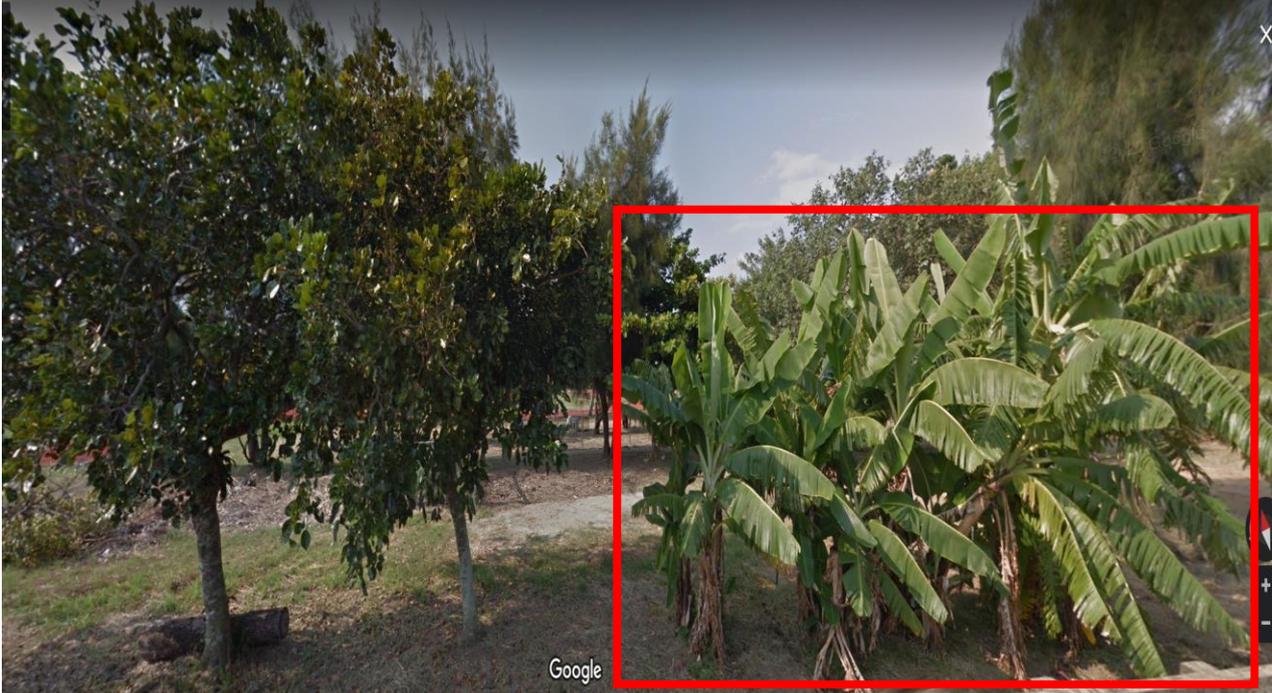
編號	樹種/數量	申請異動原因
B	香蕉樹	香蕉樹為本校自主農園之果樹，因位處風雨走廊的柱位上，會再找地方進行種植，以利農園教學用。

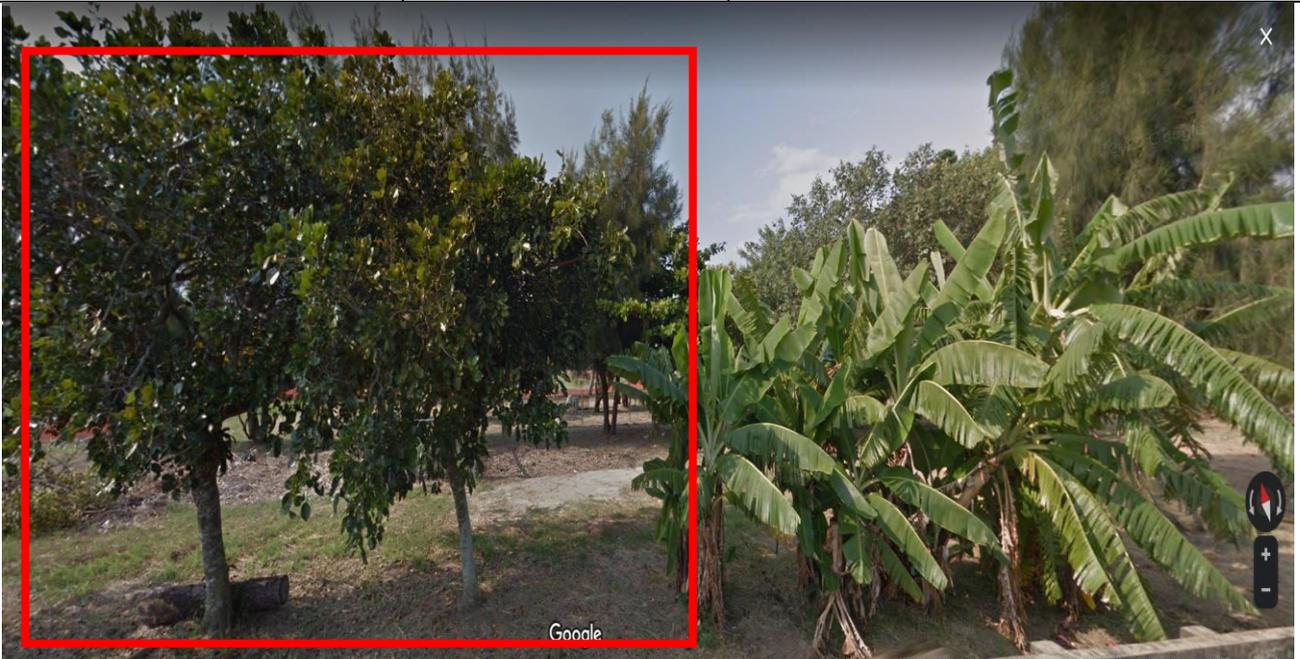
編號	樹種/數量	申請異動原因
C	水黃皮2棵	位於風雨走廊的柱位上且太過靠近圍牆，恐造成圍牆的傾倒，且本校校園內有許多水黃皮植物，後續會在校園內增加其它樹種。

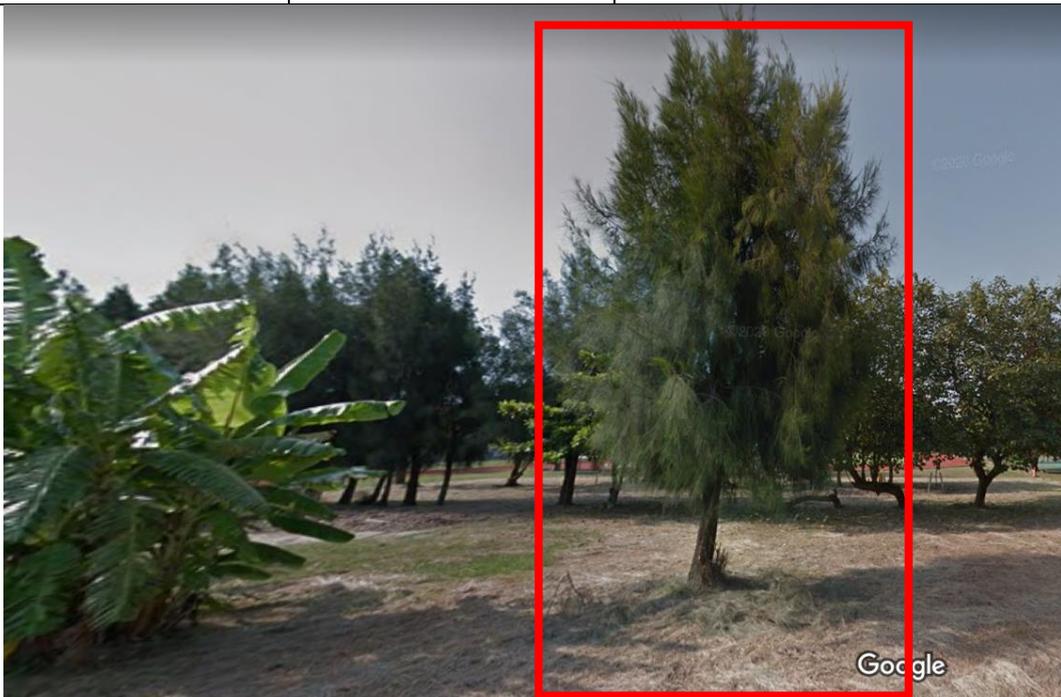
編號	樹種/數量	申請異動原因
A	木麻黃	位於光電球場的柱位上，將其移植至已枯死移除之木麻黃位置上

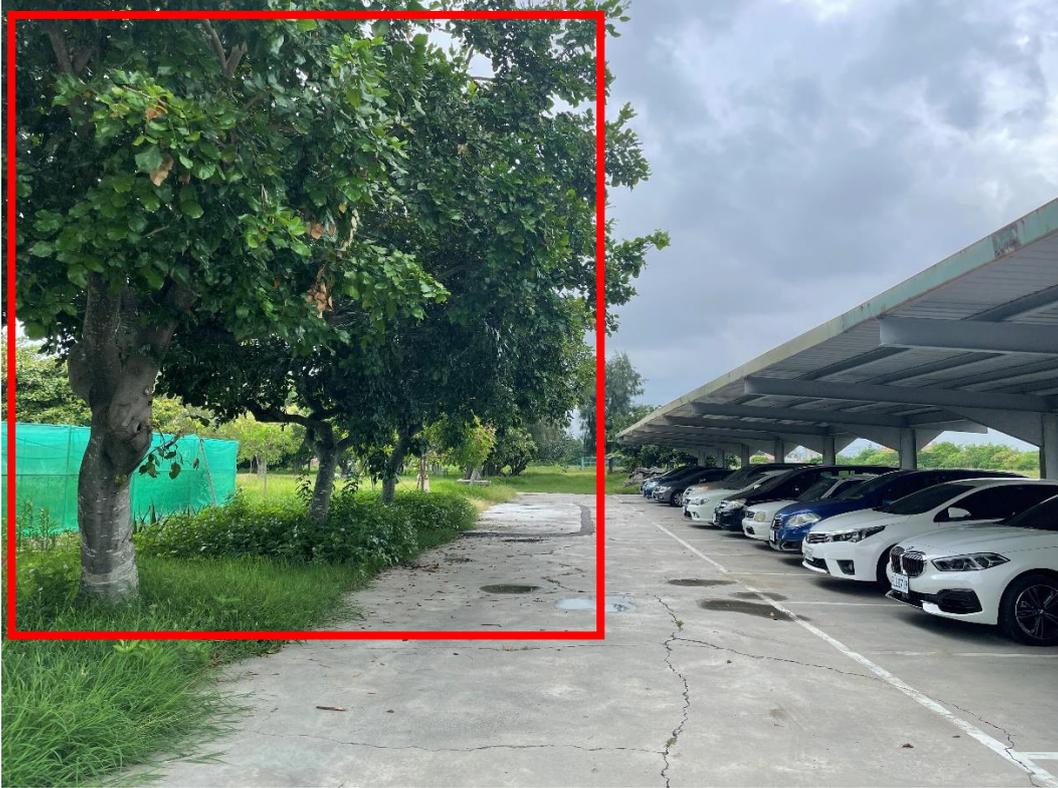
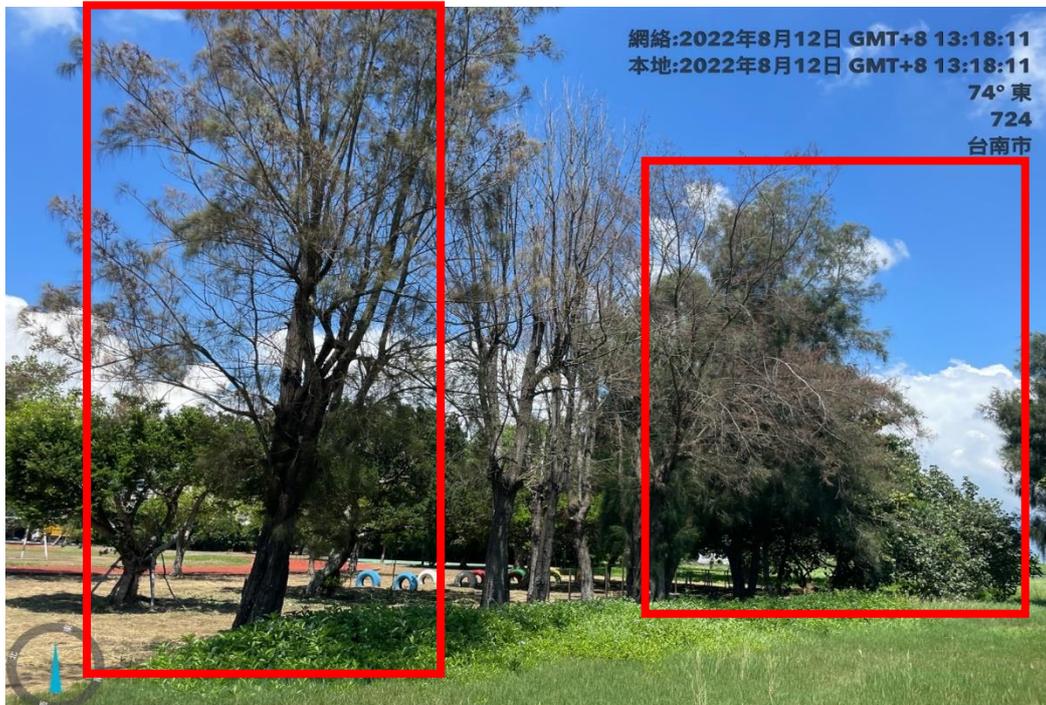
ABCD

水黃皮  
芒果樹  
木麻黃\*2  
黃槿

不影響光電風雨球場，故只要進行修剪

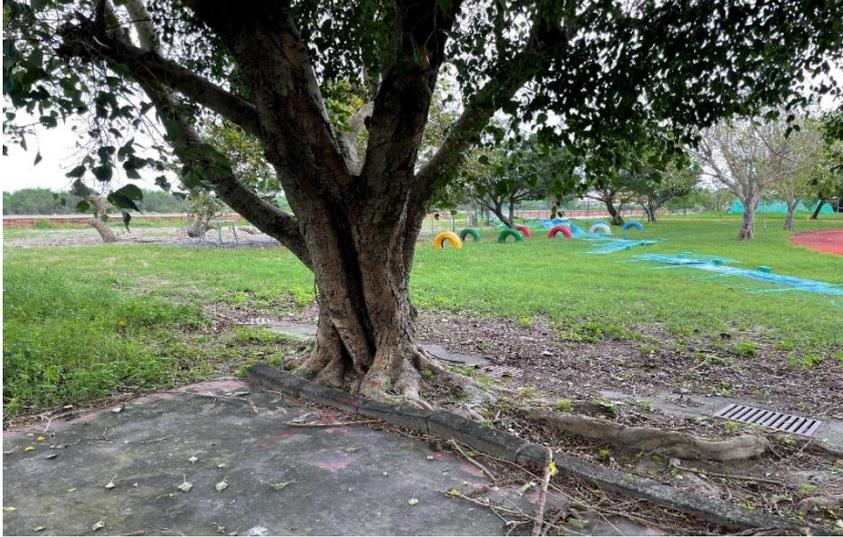
編號	樹種/數量	申請異動原因
A	菩提樹1棵	樹根竄根造成地坪損害 位置在風雨球場的柱位上專家表示移植不易存活且耗時耗資

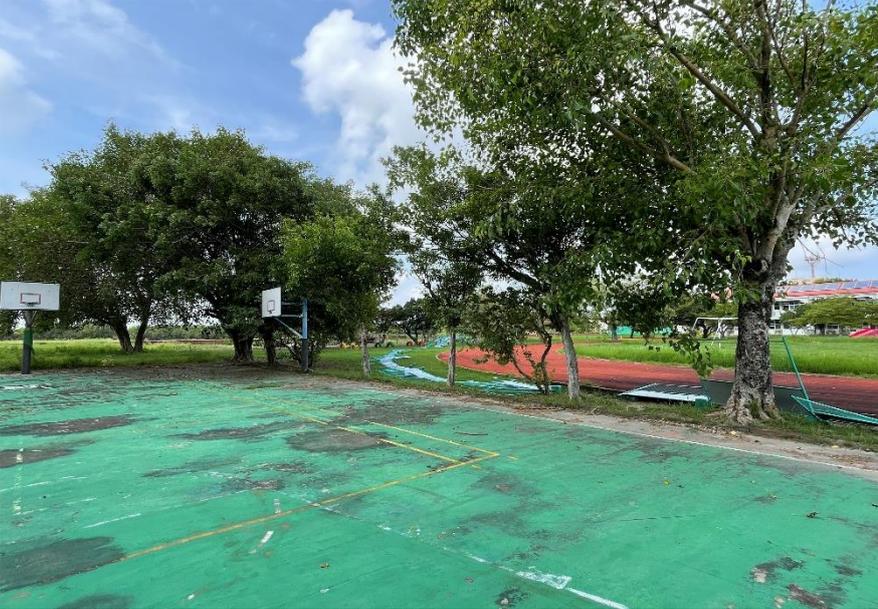
編號	樹種/數量	申請異動原因
B	菩提樹1棵	樹根竄根造成地坪損害 位置在風雨球場的柱位上 專家表示移植不易存活且 耗時耗資

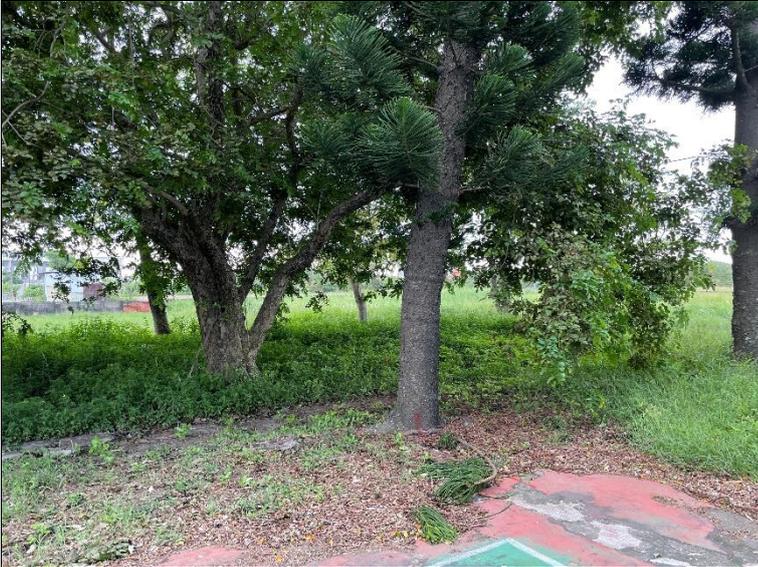
編號	樹種/數量	申請異動原因
C	南洋杉1棵	在風雨球場的柱位上 專家建議移植存活度不高，且南洋杉易受到白蟻啃食，樹木易倒 不適宜在球場旁邊

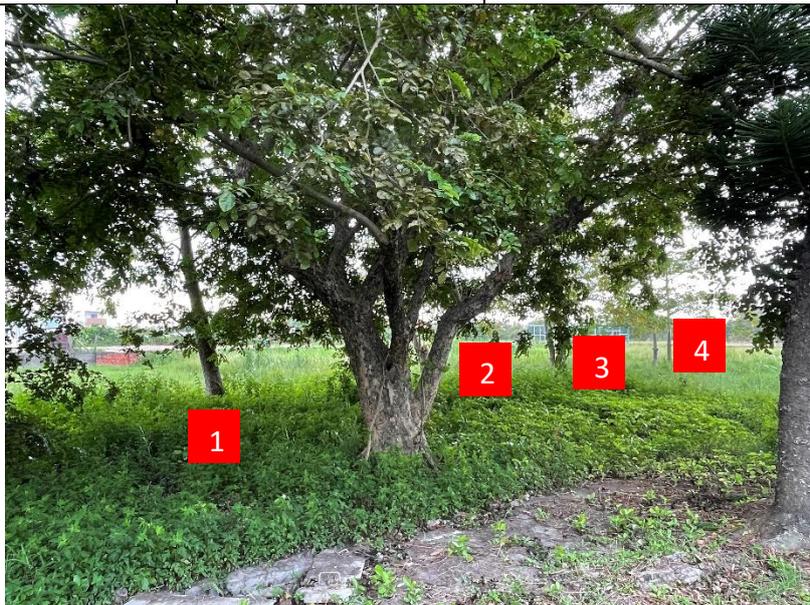
編號	樹種/數量	申請異動原因
D	木棉4棵	在風雨球場的基地上 木棉易產棉絮造成學生呼道的過敏，且棉絮易造成場黏滑，不適宜種植在球場旁，因本校在前庭亦有六棵木棉樹，故建議移除
