## 校園樹木景觀異動計畫書

附表2-1運動場地設置規劃說明表(範例)

學校名稱	臺南市七股區七股國民小學
聯絡人	蔡龍慈總務主任
規劃設置地點	東邊籃球場、校園東南角荒地
目前場地使用情形/ 現況問題分析	<p>一、本校教師停車車棚</p> <p>二、南側圍牆空地學校無特別用途長年易生雜草易成為流浪犬聚集之處，在東南側興建風雨球場，故新建車棚與風雨球場之間之間之風雨走廊，以利雨天學生可以前往直上。</p>
<b>規劃設置基地空拍圖</b>

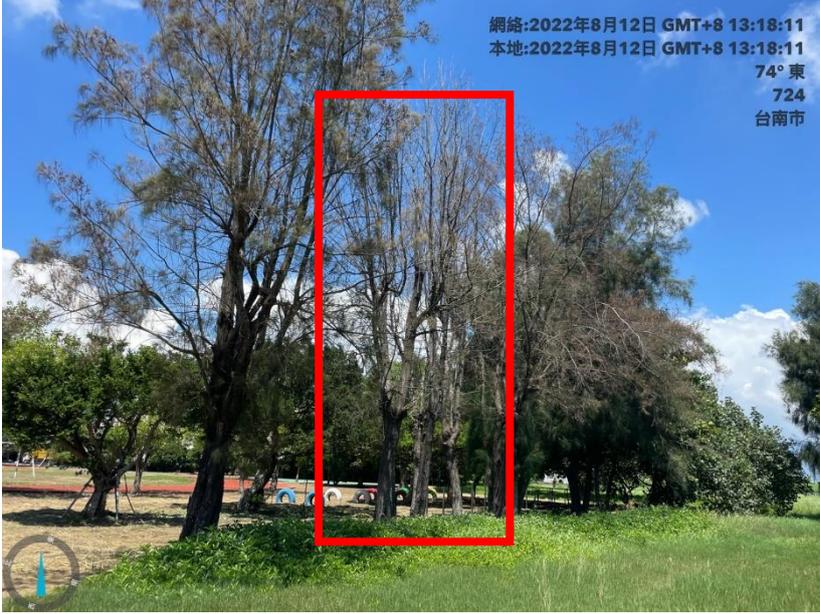
編號	樹種/數量	申請異動原因
A	木麻黃	三棵木麻黃早已枯死，恐有傾倒之危險。且位於光電走廊之柱位上

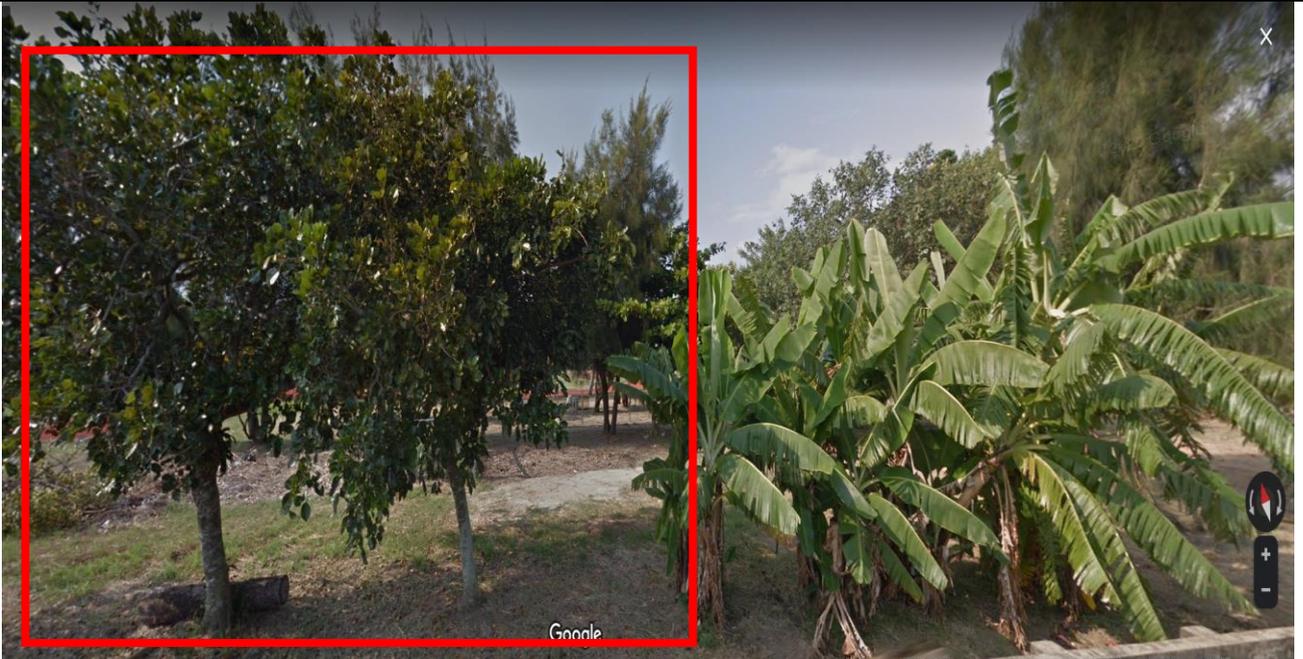
編號	樹種/數量	申請異動原因
C	水黃皮2棵	位於風雨走廊的柱位上且太過靠近圍牆，恐造成圍牆的傾倒，且本校校園內有許多水黃皮植物，後續會在校園內增加其它樹種。

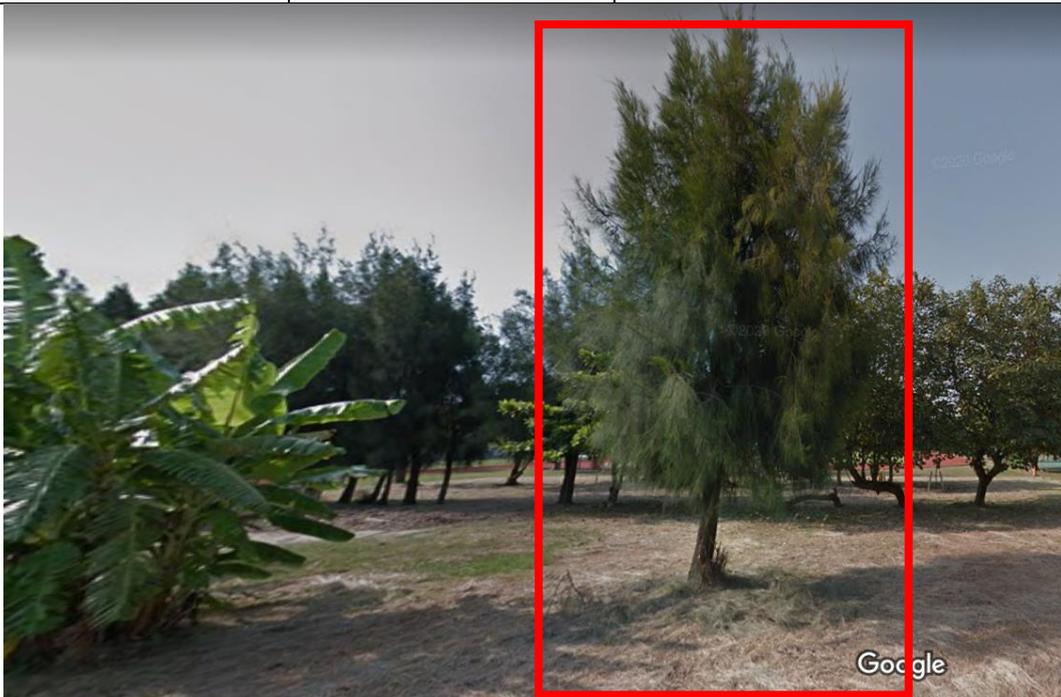
編號	樹種/數量	申請異動原因
A	木麻黃	位於光電球場的柱位上，將其移植至已枯死移除之木麻黃位置上

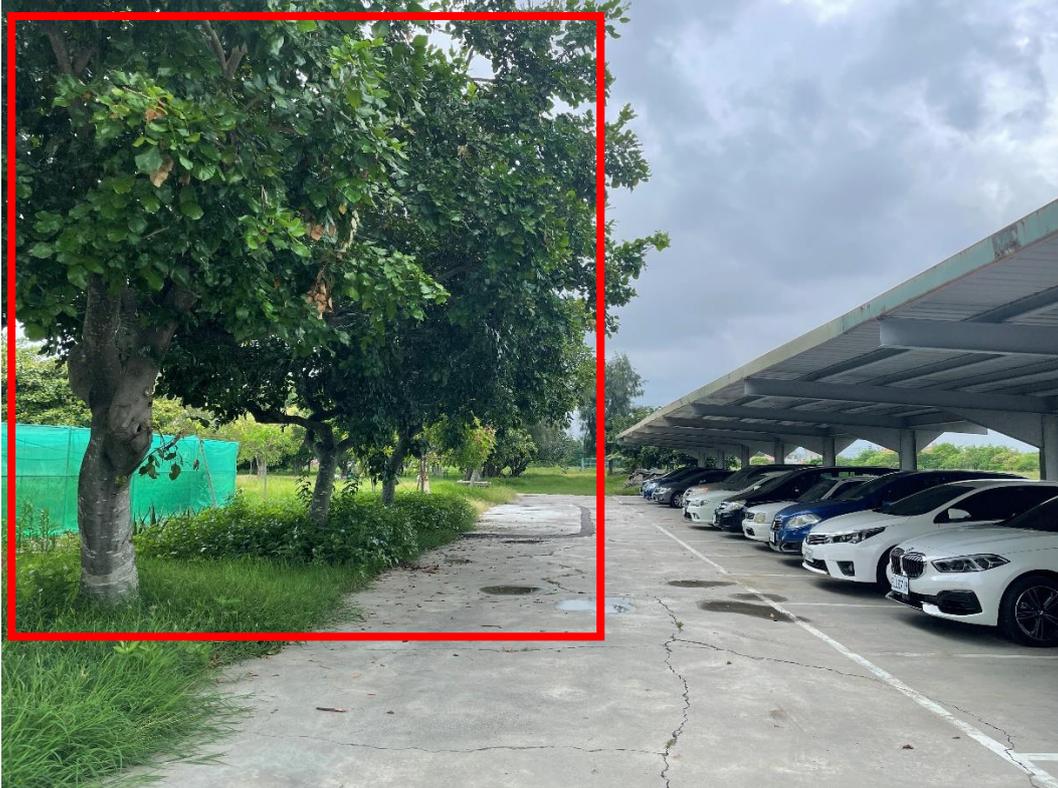
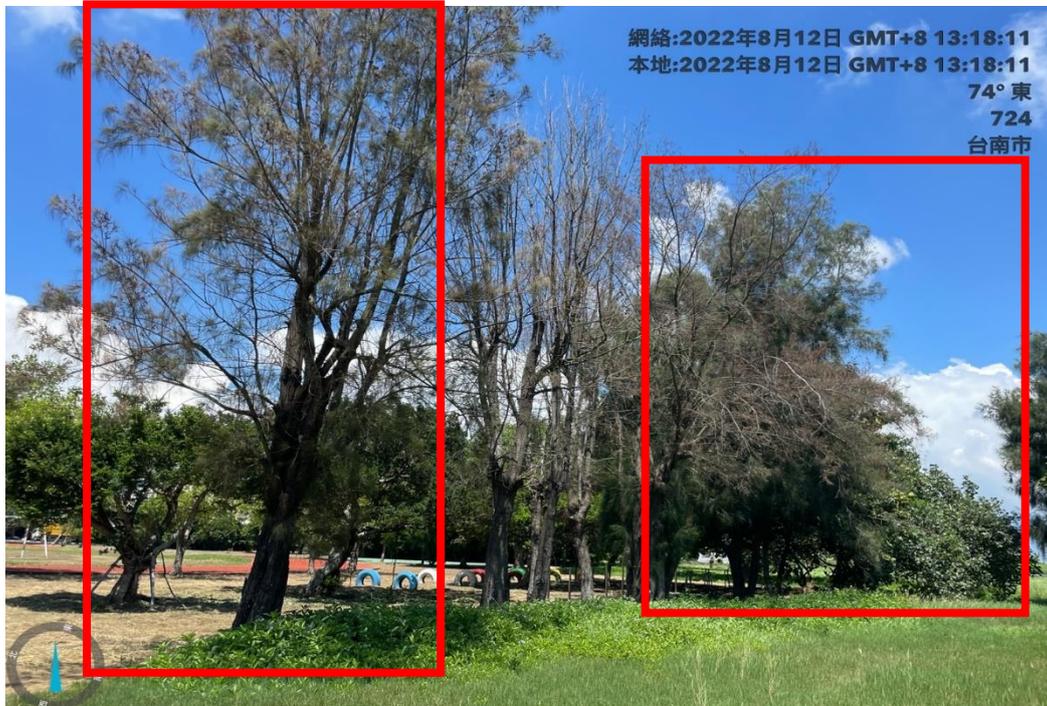
ABCD

水黃皮  
芒果樹  
木麻黃\*2  
黃槿

不影響光電風雨球場，故只要進行修剪
