2022.08.05 大竹國小說明會

樹木關係圖

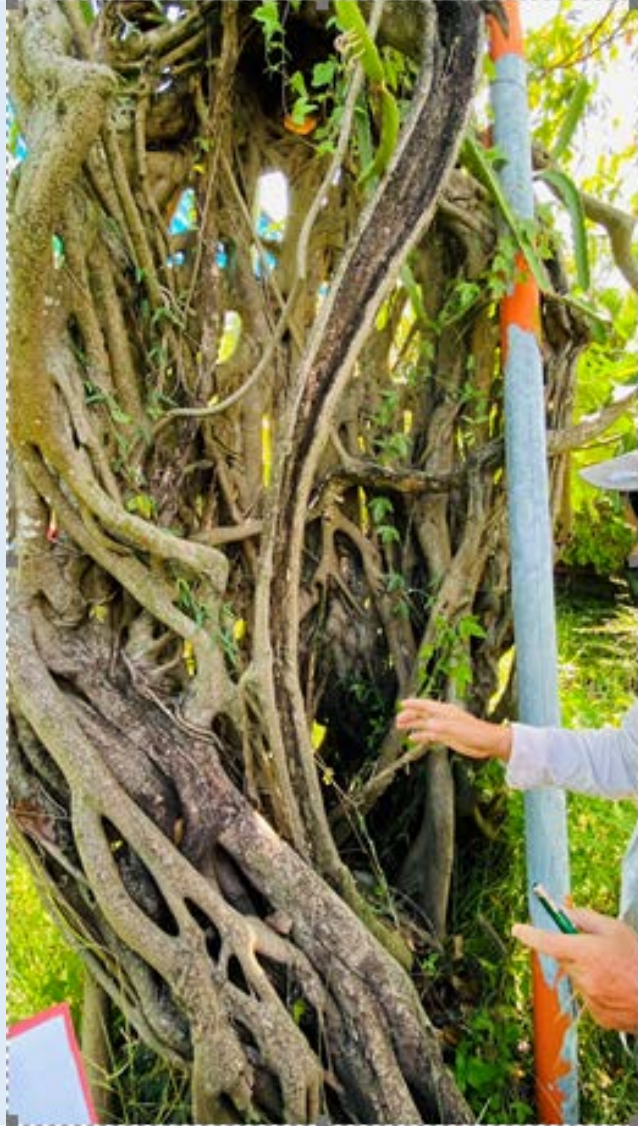
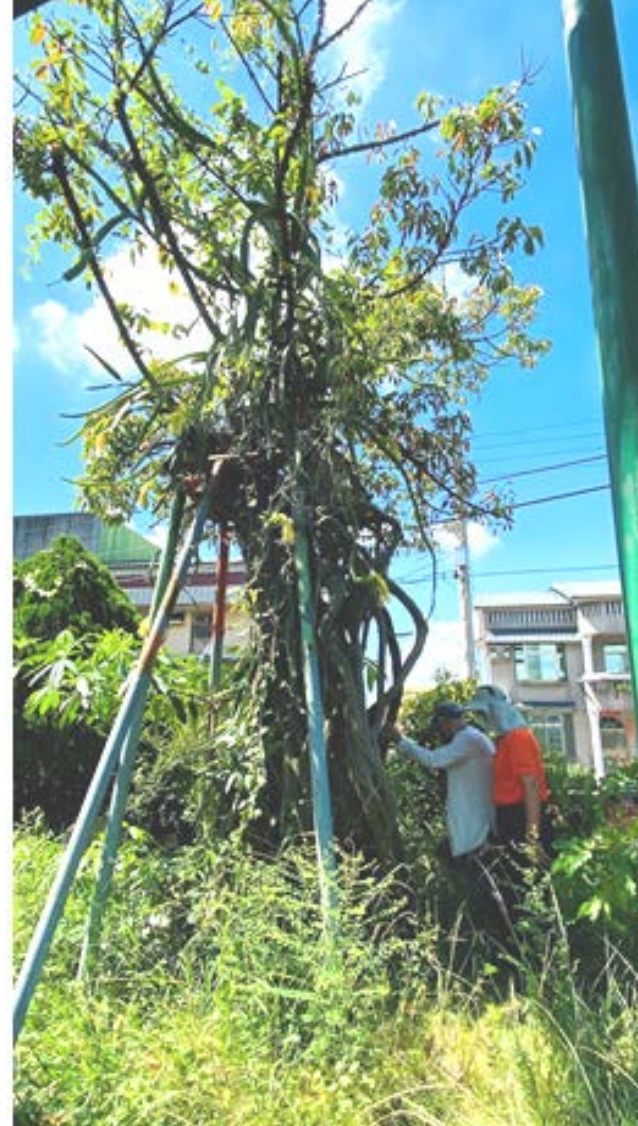
1. 烏榕：纏繞一棵老樹，老樹已枯死腐朽，只是不定根編織成的軀幹沒有支撐樹冠的結構，移植不能存活，建議移除。

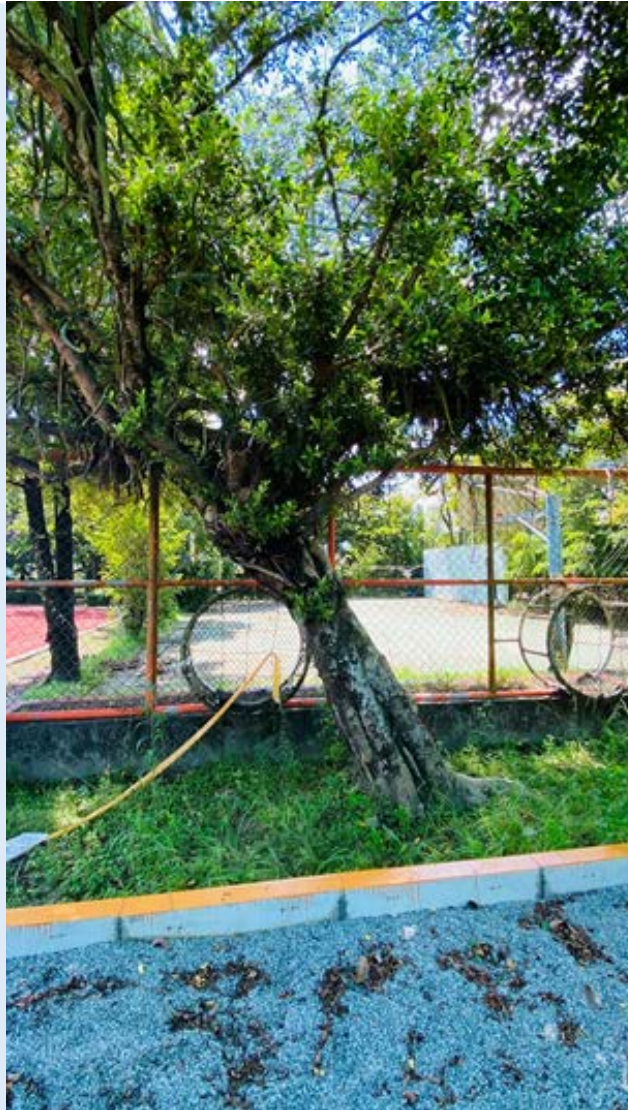
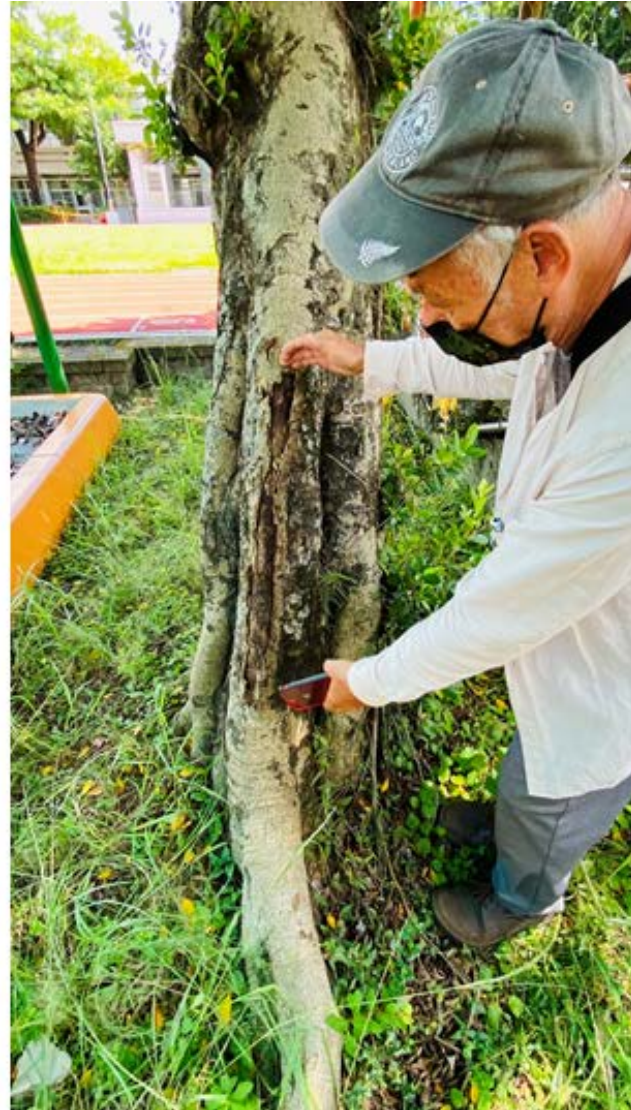
2. 榕樹：樹頭縱向深裂40公分樹幹傾斜31度有傾塌疑慮，只有單邊一條拉拔根根張，不能挖出符合移植的土球移植難能存活，建議移除。

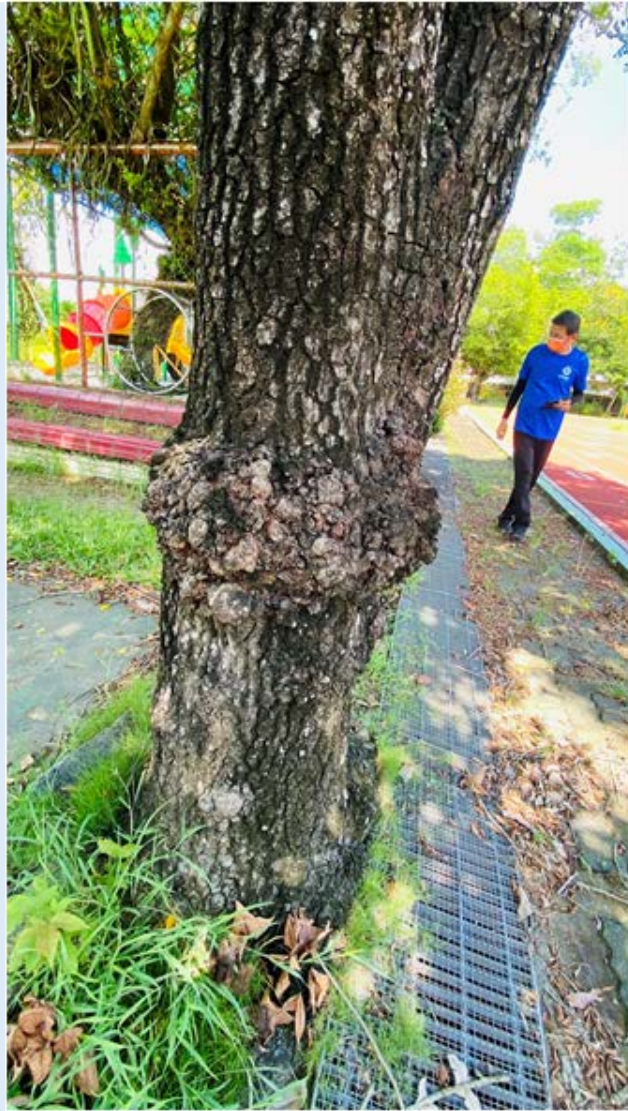
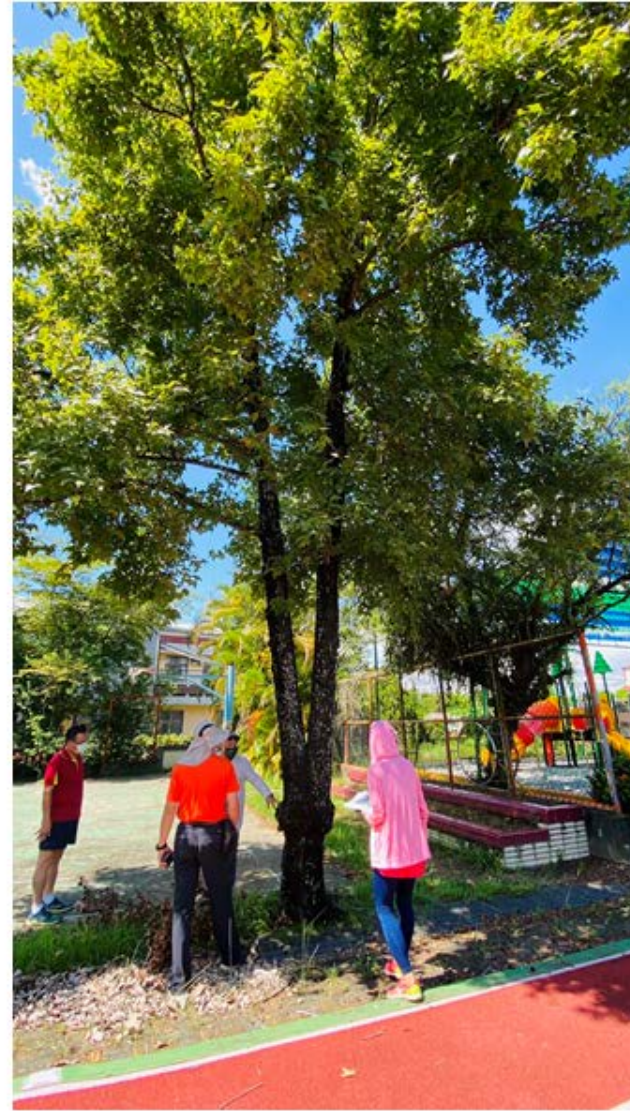
3. 楓香（共3棵）：3棵皆建議移植，其中1顆高40公分處有癌腫病樹瘤，可移植，移植後枝架特別補強。

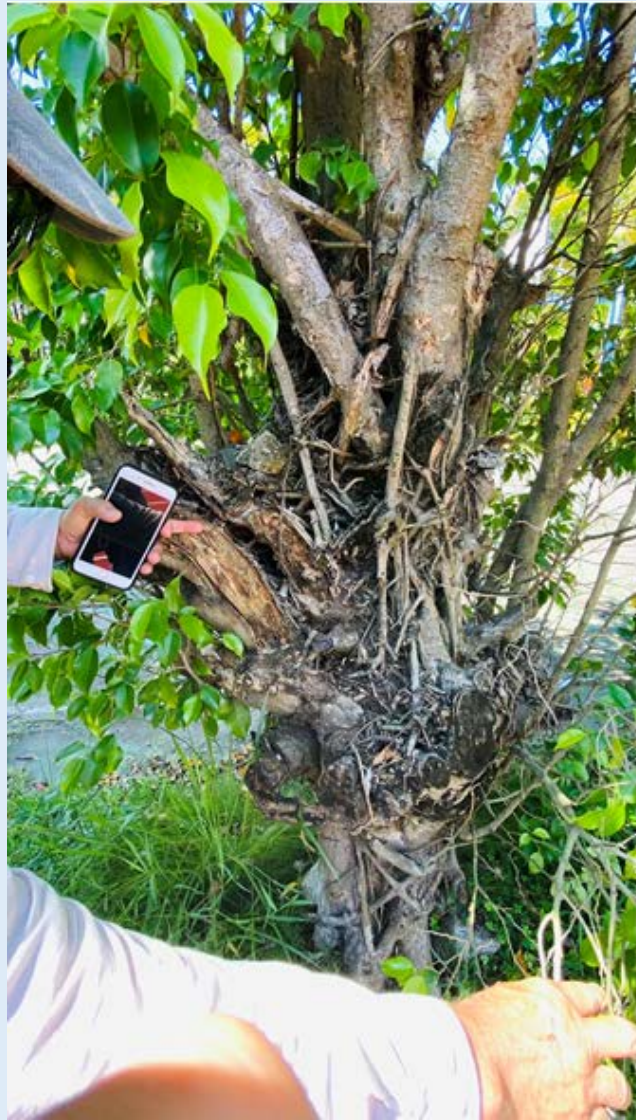
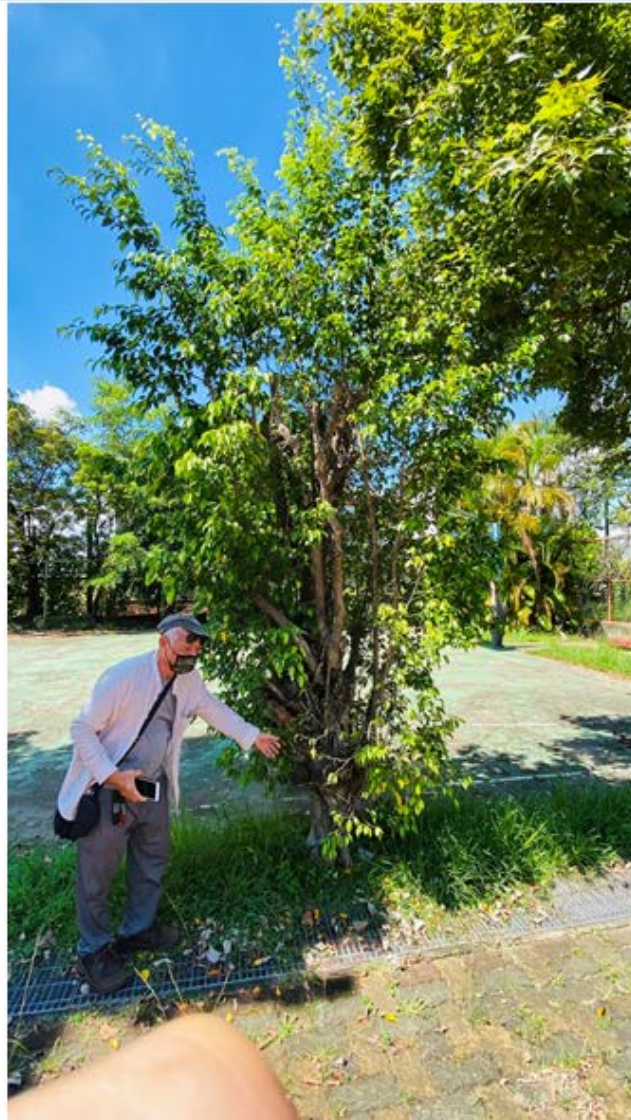
4. 垂榕1棵：樹幹45公分處嚴重撕裂腐朽，沒有健康樹的結構建議移除。

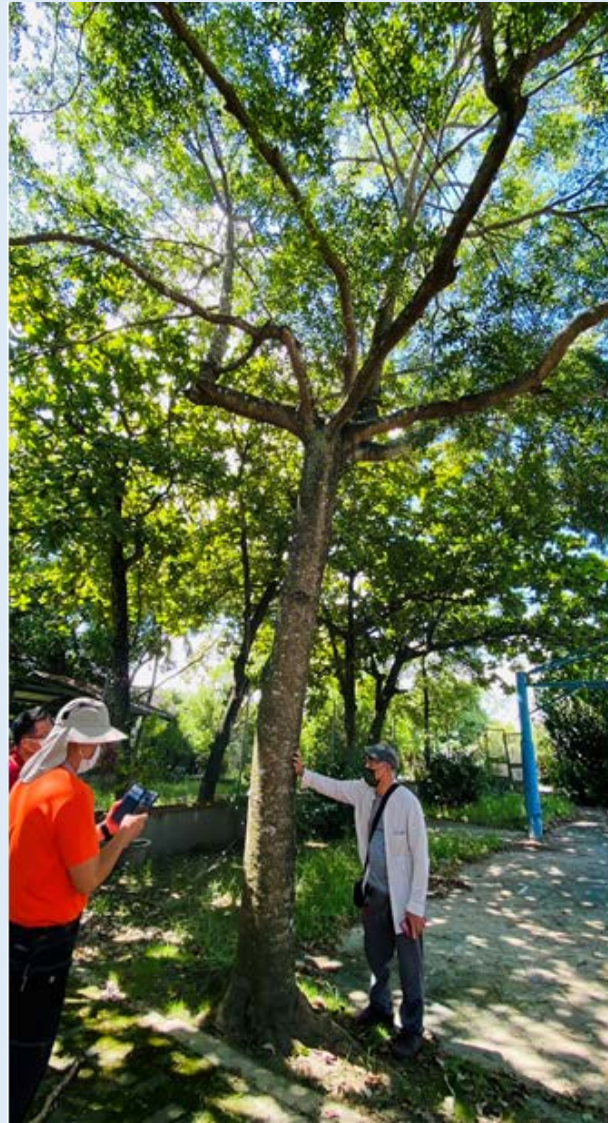
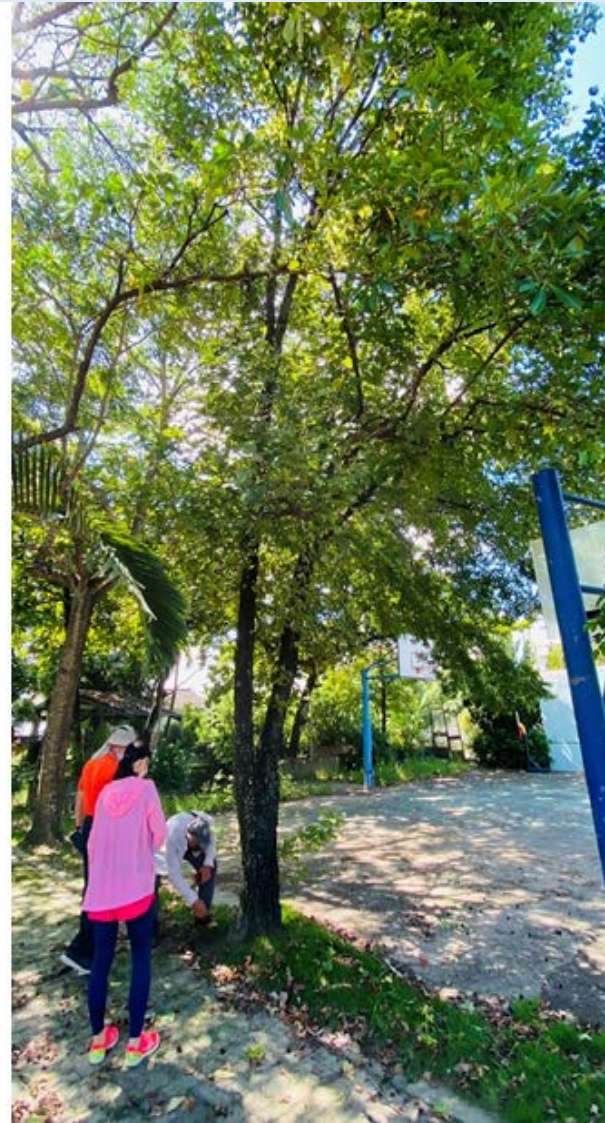
5. 小葉欖仁1棵：竄根嚴重建議移除。

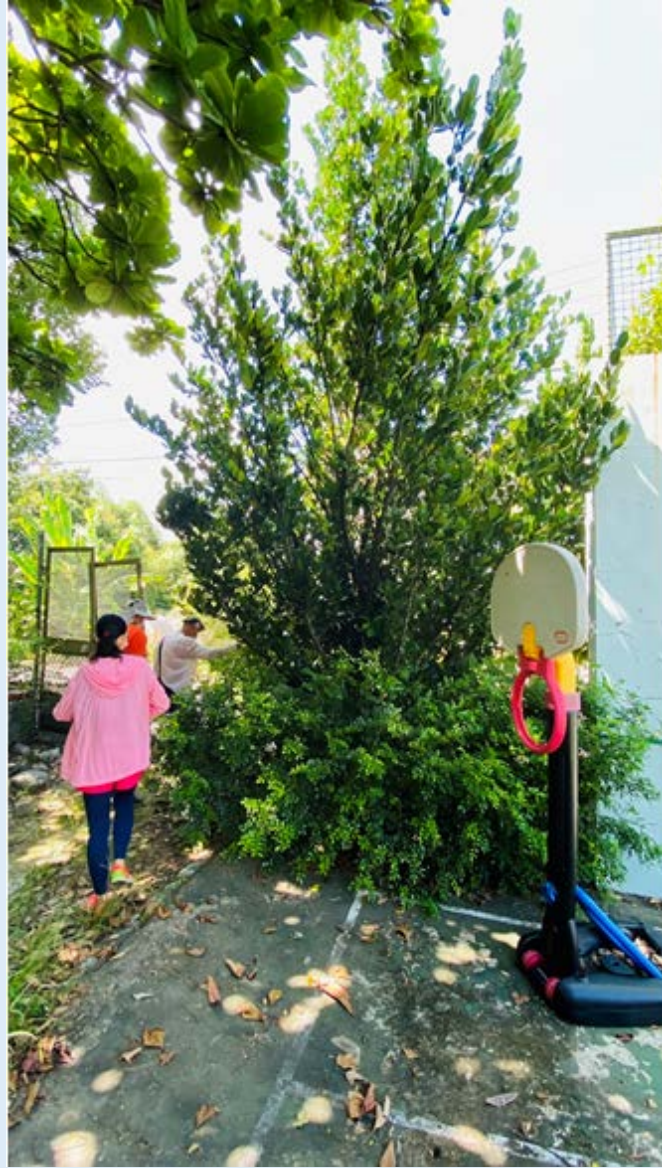
6. 福木：移植。

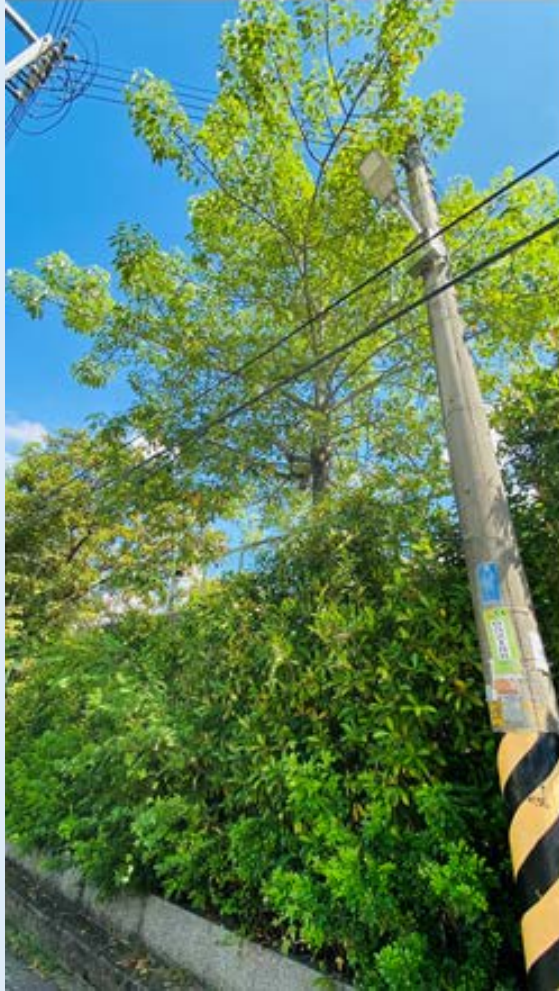
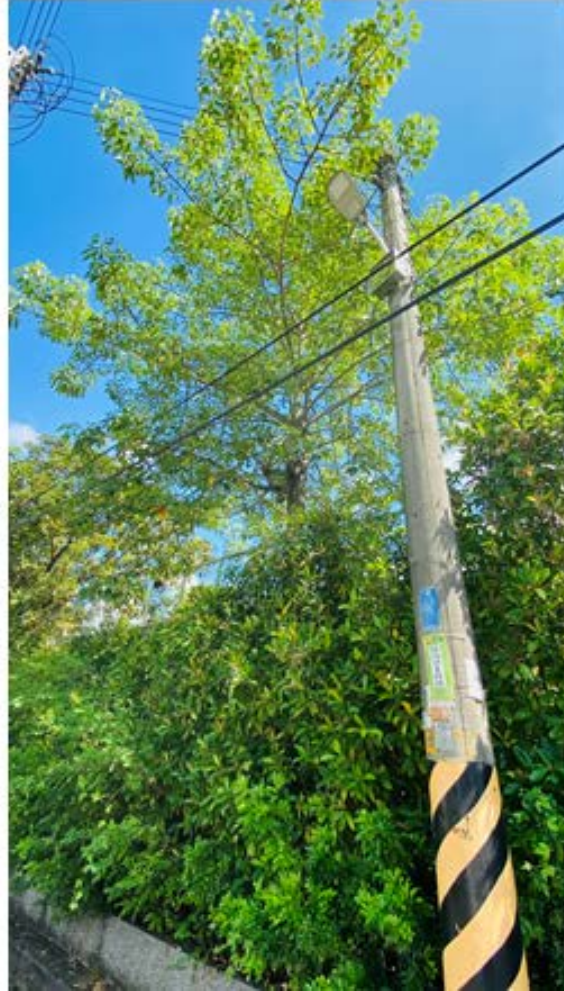
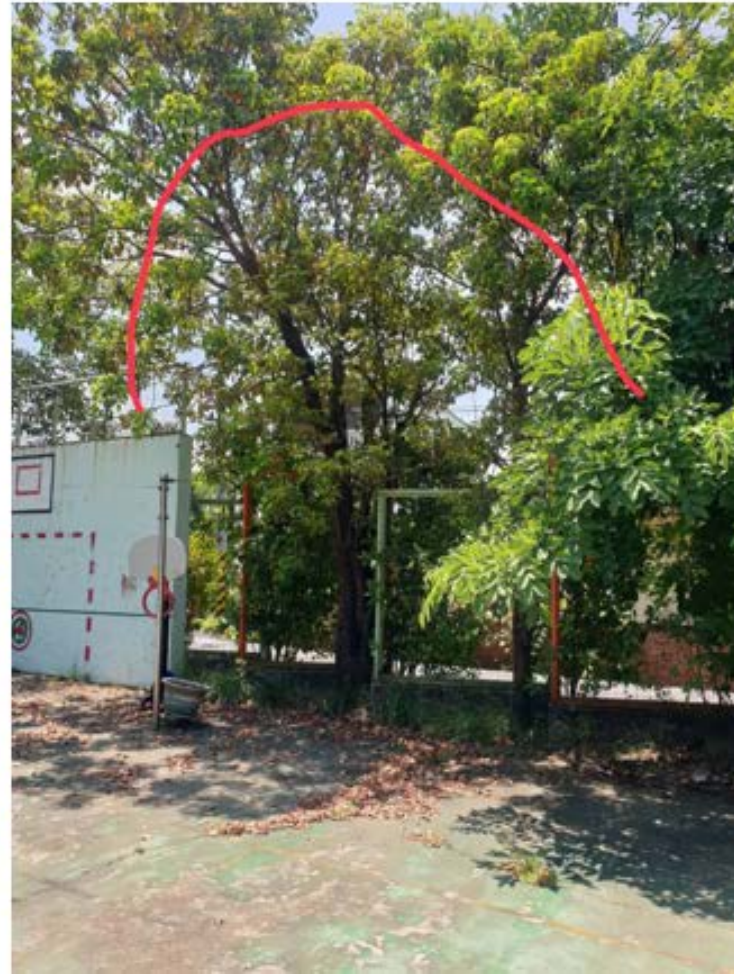
7. 木棉與茄冬：修剪至6米高。

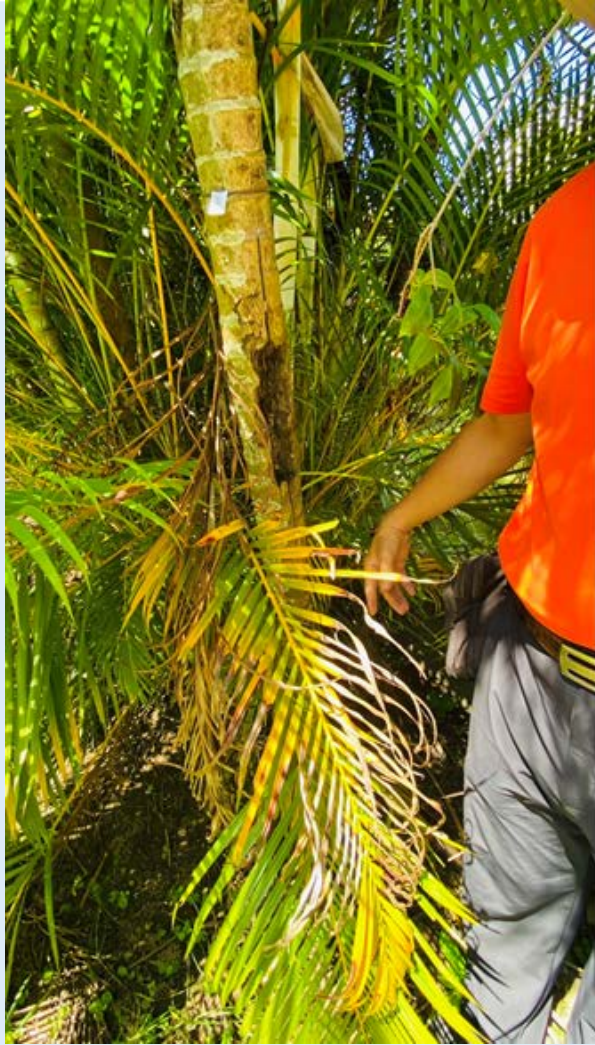
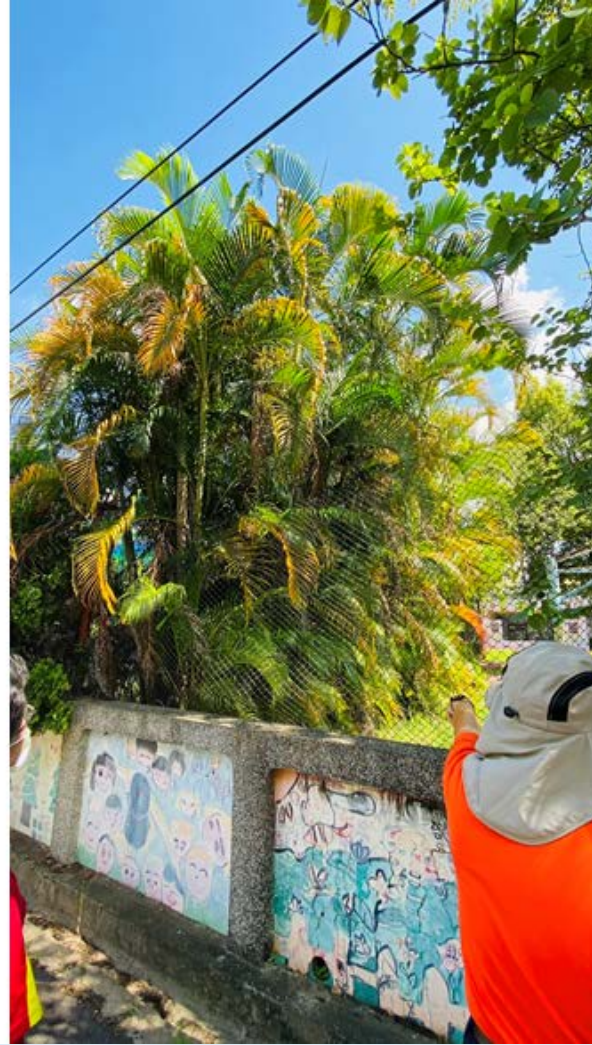
8. 黃椰子：只有頂芽生長點，移植前汰除樹幹有破裂或腐朽的，及淘汰過多的小新生實生苗，整理後先移植假植他處，待光電工程完成，擇地種回球場，增添綠意。
