臺南市下營區賀建國民小學

校園危險點：『汽車停車棚』

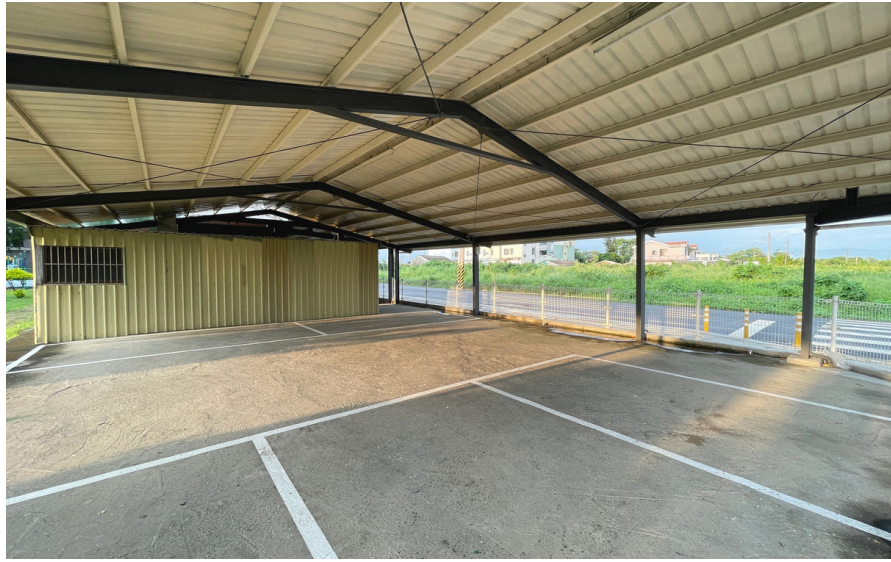
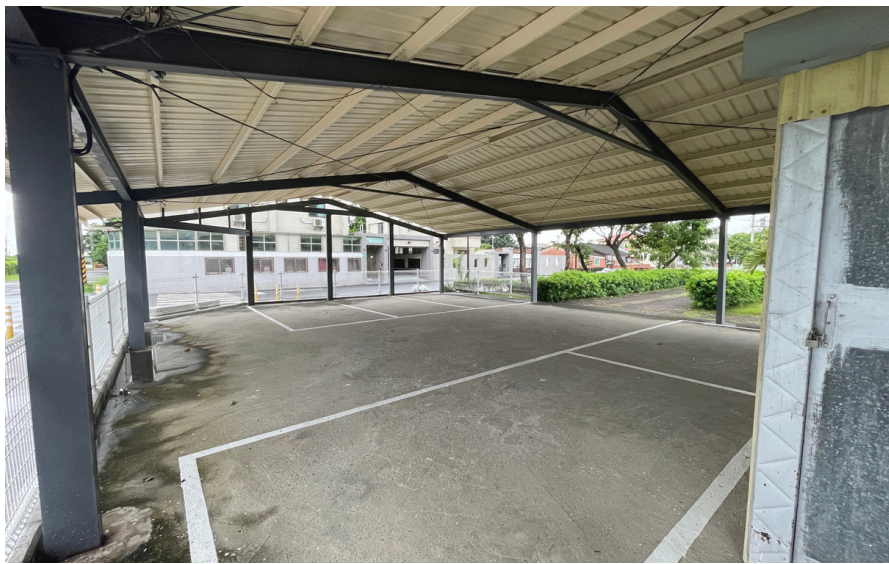
此處遠離教學區，位置偏遠且視線遭建物遮擋，難以及時掌握學生動向。
