# 臺南市政府教育局110年度和順國民小學樹木染病防治申請計畫書

※需求補助項目：臺南市安南區和順國民小學110年防颱樹木移除修剪

# 附件 A：現況照片

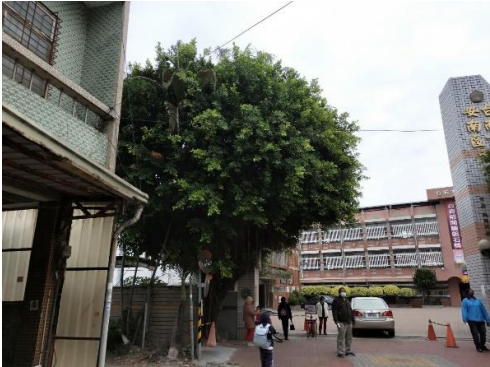
<p>說明：校門左側影響周邊住家與通道上之人車安全</p>	<p>說明：校門右側影響周邊住家與通道上之人車安全</p>

- (一) 校門口兩棵老榕樹圍為學校門面，惟樹冠過大影響周邊住家與通道上之人車安全須進行修剪。
- (二) 和順樓西側前庭黑板樹及小葉欖仁修剪樹冠壓迫周邊電線及影響周邊住戶與通道，預計進行吊車高空修剪。
- (三) 書香樓西南側榕樹及南側2棵大葉欖仁樹冠過大，為避免對2-3樓教室造成影響，預計進行吊車高空修剪。
- (四) 幼兒園旁掌葉蘋婆(喬木類)高度已達三樓，為維護樹木結構健康及降低對幼兒園建物及學童活動安全影響，擬針對樹體第3輪以上樹冠進行吊

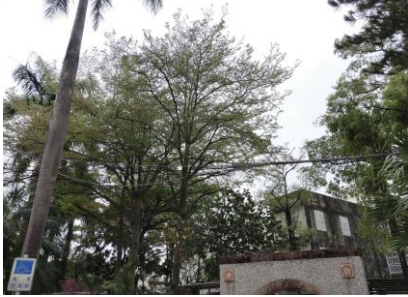
<p>說明：前庭黑板樹及小葉欖仁樹冠壓迫周邊電線及影響周邊住戶與通道</p>	<p>說明：邀請專家學者晁瑞光老師到校評估樹木健康狀況，並指導後續修剪相關注意事項</p>

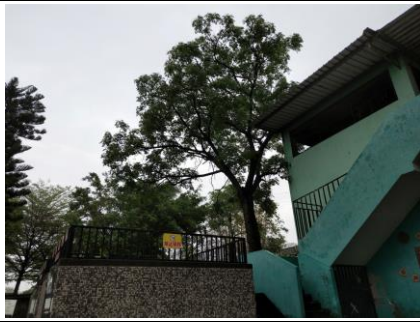
說明：落葉堆肥區中苦楝樹緊靠建物且達四樓高度

- (五) 落葉堆肥區中苦楝樹緊靠建物且達四樓高度，修剪高度及影響建物的範圍需使用到吊車高空修剪。
- (六) 校園東側圍牆邊樹木整體修剪，包含苦楝樹、欖木、羊蹄甲、水黃皮及菩提樹等。
- (七) 集賢樓北側小葉欖仁樹高達三樓，為預防對周圍建物造成影響，預計進行吊車高空修剪樹冠以減少受風面積。
- (八) 和風樓西側菩提樹圍粗大密集雜亂且竄根，部分樹木進行移除作業，以吊車、挖土機等重型機具，並由合格廠商之專業技術人員進行砍伐分段，並依規定進行清運處理；移除2棵黑板樹提供周邊一排菩提樹生長空間的完整。
- (九) 禮堂旁車棚後方印度橡膠木密集雜亂且竄根，影響人車安全，預計移除。

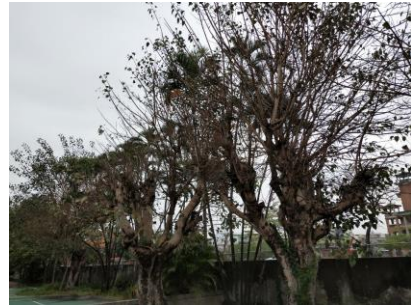
說明：校園東側圍牆邊樹木整體修剪，包含苦楝樹、欖木、羊蹄甲、水黃皮及菩提樹等(1)

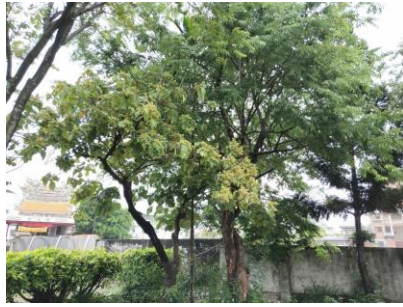
說明：校園東側圍牆邊樹木整體修剪，包含苦楝樹、欖木、羊蹄甲、水黃皮及菩提樹等(2)

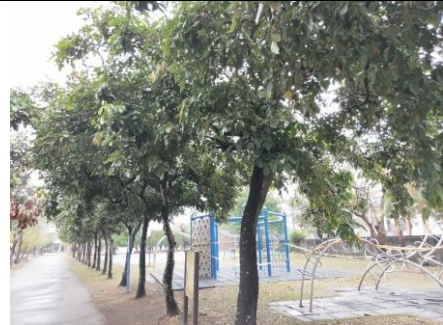
說明：校園東側圍牆邊樹木整體修剪，包含苦楝樹、欖木、羊蹄甲、水黃皮及菩提樹等(3)

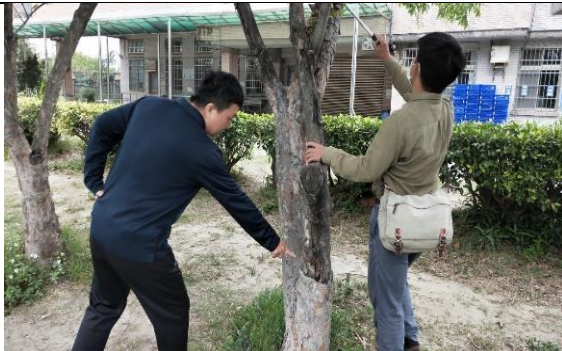
說明：校園東側圍牆邊樹木整體修剪，包含苦楝樹、欖木、羊蹄甲、水黃皮及菩提樹等(4)

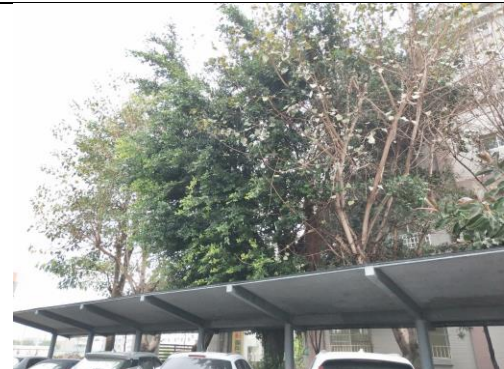
說明：和風樓西側菩提樹圍粗大密集雜亂且竄根

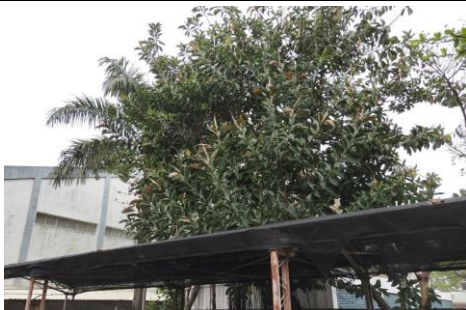
說明：禮堂旁車棚後方印度橡膠木密集雜亂且竄根，影響人車安全。

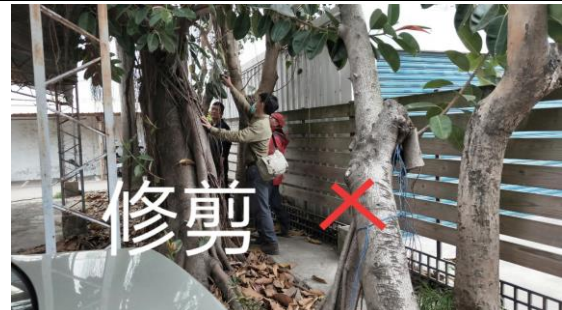
說明：禮堂旁車棚後方印度橡膠木密集雜亂且竄根，影響人車安全。
