## 校園樹木景觀異動計畫書

### 臺南市南寧高級中學設置太陽光電設施公開標租案

# 臺南市南寧高級中學設置太陽能光電設施場地植栽會勘報告

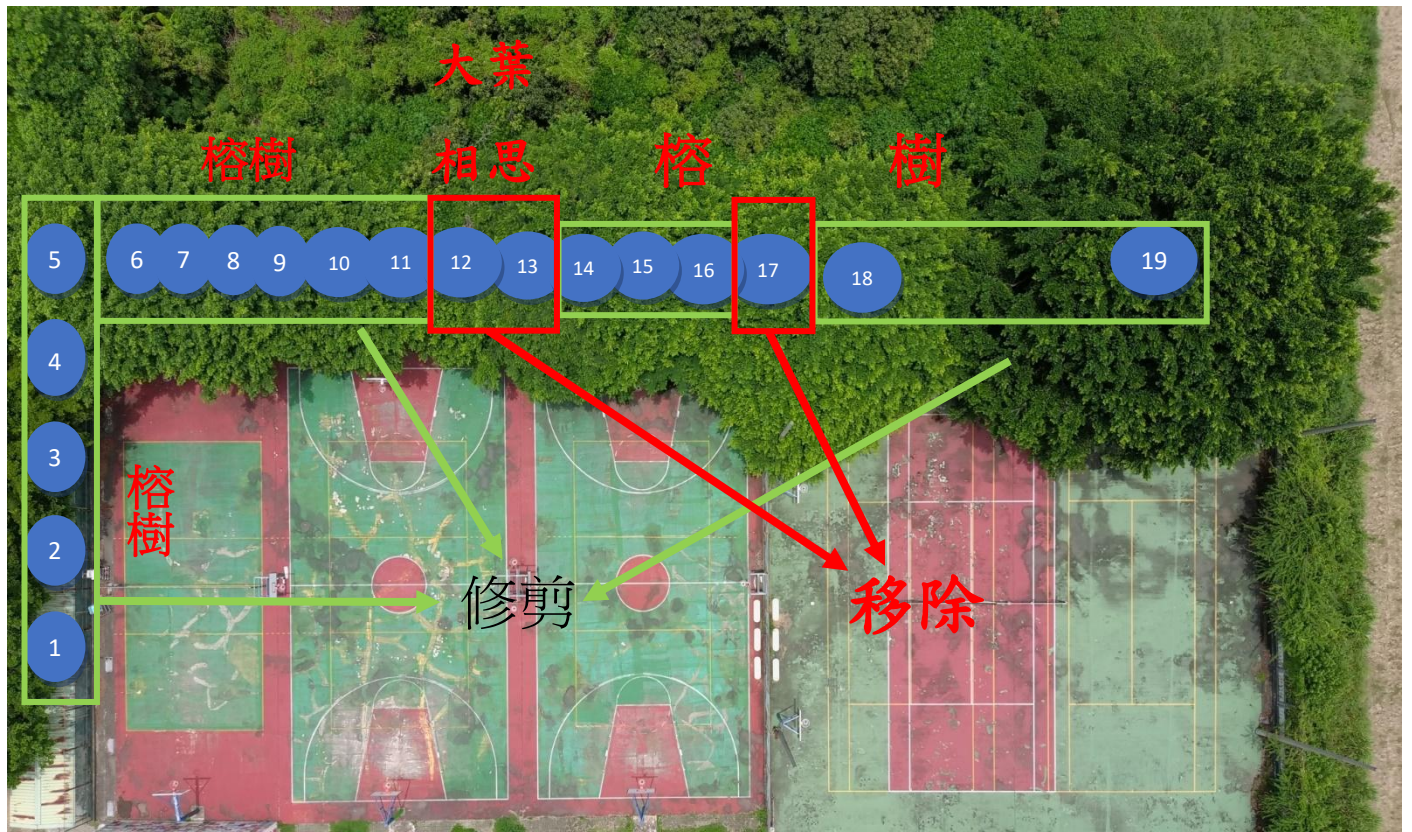
樹木關係圖

編號	樹種	單位：公尺			處理原因	預計處理方式			
		胸徑	樹冠	距光電板設置範圍		不移動	修剪	移植	移除
1	榕樹	4	9	光電設置範圍內	原生長地為靠近光電板預定設置地造成遮蔭，可以適當修剪保持綠意		V		
2	榕樹	3	8	光電設置範圍內	原生長地為靠近光電板預定設置地造成遮蔭，可以適當修剪保持綠意		V		
3	榕樹	3	10	光電設置範圍內	原生長地為靠近光電板預定設置地造成遮蔭，可以適當修剪保持綠意		V		
4	榕樹	4	10	光電設置範圍內	原生長地為靠近光電板預定設置地造成遮蔭，可以適當修剪保持綠意		V		
5	榕樹	4	10	光電設置範圍內	原生長地為靠近光電板預定設置地造成遮蔭，可以適當修剪保持綠意		V

6	榕樹	3	8	光電設置範圍內	原生長地為靠近光電板預定設置地造成遮蔭，可以適當修剪保持綠意		V		
7	榕樹	3	8	光電設置範圍內	原生長地為靠近光電板預定設置地造成遮蔭，可以適當修剪保持綠意		V		
8	榕樹	4	9	光電設置範圍內	原生長地為靠近光電板預定設置地造成遮蔭，可以適當修剪保持綠意		V		
9	榕樹	2	9	光電設置範圍內	原生長地為靠近光電板預定設置地造成遮蔭，可以適當修剪保持綠意		V		
10	榕樹	5	9	光電設置範圍內	原生長地為靠近光電板預定設置地造成遮蔭，可以適當修剪保持綠意		V		
11	榕樹	4	7	光電設置範圍內	原生長地為靠近光電板預定設置地造成遮蔭，可以適當修剪保持綠意		V		
12	大葉相思樹	3	8	光電設置範圍內	原生長地為靠近光電板預定設置地造成遮蔭，根部乾枯腐朽樹木已無枝葉生長，建議移除				V
13	大葉相思樹	3	4	光電設置範圍內	原生長地為靠近光電板預定設置地造成遮蔭，根部乾枯腐朽樹木已無枝葉生長，建議移除				V
14	榕樹	3	8	光電設置範圍內	原生長地為靠近光電板預定設置地造成遮蔭，可以適當修剪保持綠意		V		
15	白榕	3	9	光電設置範圍內	原生長地為靠近光電板預定設置地造成遮蔭，可以適當修剪保持綠意		V		
16	榕樹	4	9	光電設置範圍內	原生長地為靠近光電板預定設置地造成遮蔭，可以適當修剪保持綠意		V		
17	榕樹	3	8	光電設置範圍內	原生長地為靠近光電板預定設置地造成遮蔭，淺薄的單邊根群裸露有倒塌危險，建議移除				V
18	榕樹	10	14	光電設置範圍內	原生長地為靠近光電板預定設置地造成遮蔭，可以適當修剪保持綠意，加大樹穴以利生長		V		
19	榕樹	11	11	光電設置範圍內	原生長地為靠近光電板預定設置地造成遮蔭，可以適當修剪保持綠意，加大樹穴以利生長		V

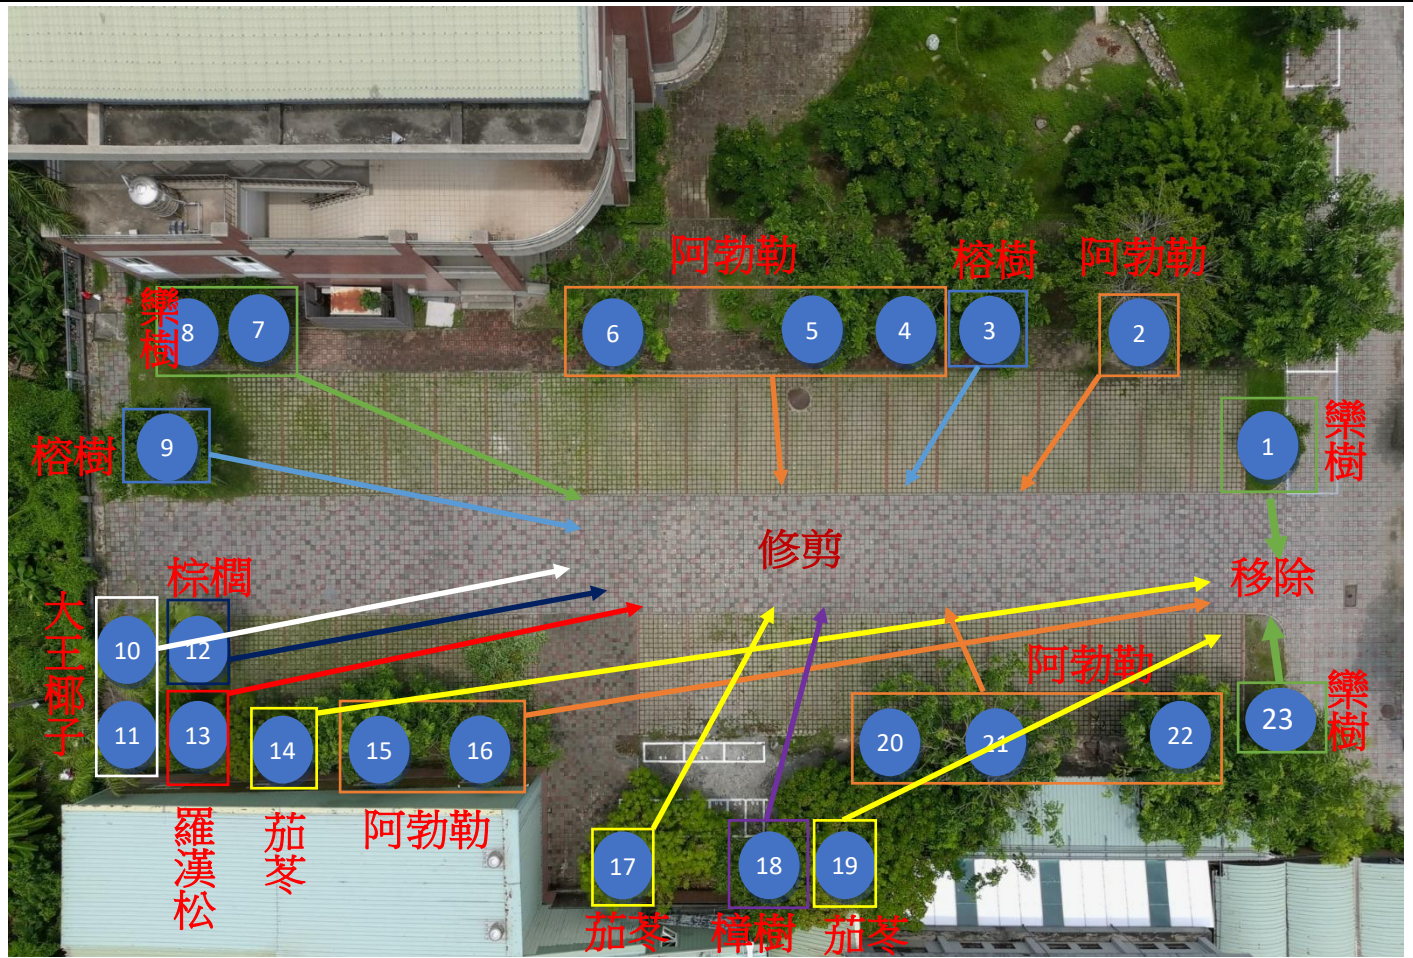
樹木關係圖

編號	樹種	單位：公尺			處理原因	預計處理方式			
		胸徑	樹冠	距光電板設置範圍		不移動	修剪	移植	移除
1	樂樹	1	2.5	光電設置範圍內	原生長地為光電球場預定設置地，樹態不良樹頭腐朽鬆動，建議移除				V
2	阿勃勒	1	6	光電設置範圍內	原生長地為靠近光電板預定設置地造成遮蔭，建議強修矮化至2米高		V		
3	榕樹	1	6	光電設置範圍內	原生長地為靠近光電板預定設置地造成遮蔭，建議強修矮化加強固定支撐		V		
4	阿勃勒	1	5	光電設置範圍內	原生長地為靠近光電板預定設置地造成遮蔭，建議強修矮化至2米高		V		
5	阿勃勒	1	4	光電設置範圍內	原生長地為靠近光電板預定設置地造成遮蔭，建議強修矮化至2米高		V

6	阿勃勒	1	5	光電設置範圍內	原生長地為靠近光電板預定設置地造成遮蔭，建議強修矮化至2米高	V		
7	欒樹	1	4	光電設置範圍內	原生長地為靠近光電板預定設置地造成遮蔭，建議強修矮化至2米高	V		
8	欒樹	1	3	光電設置範圍內	原生長地為靠近光電板預定設置地造成遮蔭，建議強修矮化至2米高	V		
9	榕樹	6	4	光電設置範圍內	原生長地為靠近光電板預定設置地造成遮蔭，建議強修矮化加強固定支撐	V		
10	大王椰子	2	3	光電設置範圍內	原生長地為靠近光電板預定設置地造成遮蔭，可以適當修剪保持綠意	V		
11	大王椰子	2	3	光電設置範圍內	原生長地為靠近光電板預定設置地造成遮蔭，可以適當修剪保持綠意	V		
12	華聖頓椰子	2	4	光電設置範圍內	原生長地為靠近光電板預定設置地造成遮蔭，可以適當修剪保持綠意	V		
13	羅漢松	2	3	光電設置範圍內	原生長地為靠近光電板預定設置地造成遮蔭，可以適當修剪保持綠意	V		
14	茄苳	1	4	光電設置範圍內	原生長地為靠近光電板預定設置地造成遮蔭，緊鄰排水系統不能挖出適合移植樹頭，建議移除			V
15	阿勃勒	1	3	光電設置範圍內	原生長地為靠近光電板預定設置地造成遮蔭，緊鄰排水系統不能挖出適合移植樹頭，建議移除			V
16	阿勃勒	1	2	光電設置範圍內	原生長地為靠近光電板預定設置地造成遮蔭，緊鄰排水系統不能挖出適合移植樹頭，建議移除			V
17	茄苳	2	5	光電設置範圍內	原生長地為靠近光電板預定設置地造成遮蔭，建議強修矮化至2米高，增大樹穴以利生長	V		
18	樟樹	2	3	光電設置範圍內	原生長地為靠近光電板預定設置地造成遮蔭，建議強修矮化至2米高，增大樹穴以利生長	V		
19	茄苳	2.5	5	光電設置範圍內	原生長地為靠近光電板預定設置地造成遮蔭，且為自生在牆邊有倒塌的危險，建議移除			V

20	阿勃勒	1.5	5	光電設置範圍內	原生長地為靠近光電板預定設置地造成遮蔭，建議強修矮化至2米高，增大樹穴以利生長		V			
21	阿勃勒	1.5	4	光電設置範圍內	原生長地為靠近光電板預定設置地造成遮蔭，建議強修矮化至2米高，增大樹穴以利生長		V			
22	阿勃勒	1	4	光電設置範圍內	原生長地為靠近光電板預定設置地造成遮蔭，建議強修矮化至2米高，增大樹穴以利生長		V			
23	欒樹	1	2.5	光電設置範圍內	原生長地為光電球場預定設置地，樹態不良樹頭腐朽鬆動，建議移除					V

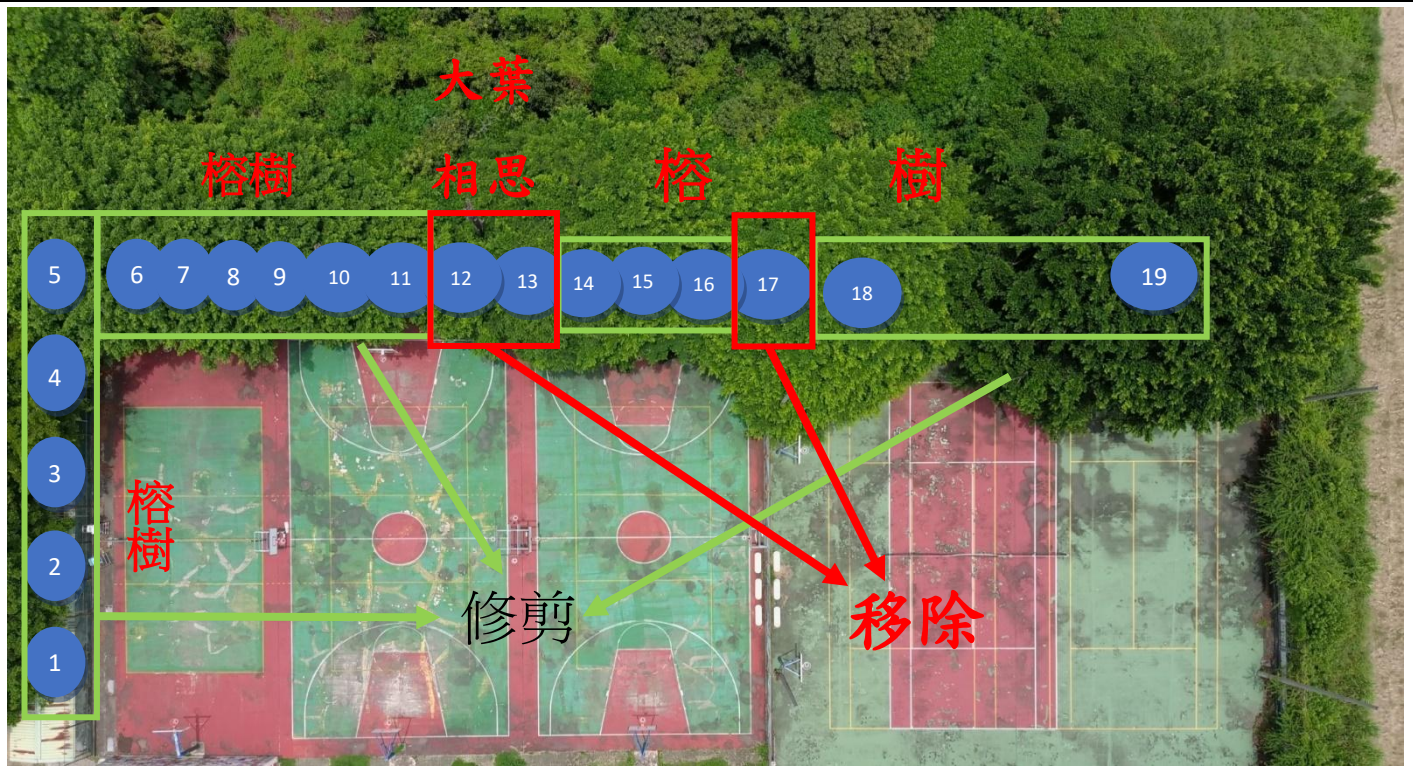
編號	樹種/數量	申請異動原因
1、2、3、4、5、6、7、8、9、10、11、14、15、16、18、19	榕樹/16 棵	原生長地為靠近光電板預定設置地造成遮蔭，可以適當修剪保持綠意，加大樹穴以利生長。

原綜合球場設置光電球場編號 1 到 19 號，其中第 12 及 13 號是大葉相思樹，已經乾枯腐朽建議移除，編號 17 號的榕樹已經嚴重傾斜，淺薄的單邊根群裸露，大風雨有倒塌危險建議移除。其他建議原地保留，妨礙光電系統工程的可以修剪。原樹木的根部都有水泥鋪面務必清除，整理出連續樹穴提供植栽生長空間，榕樹生長快速，很快會彌補移除出的空間，不建議再補植。

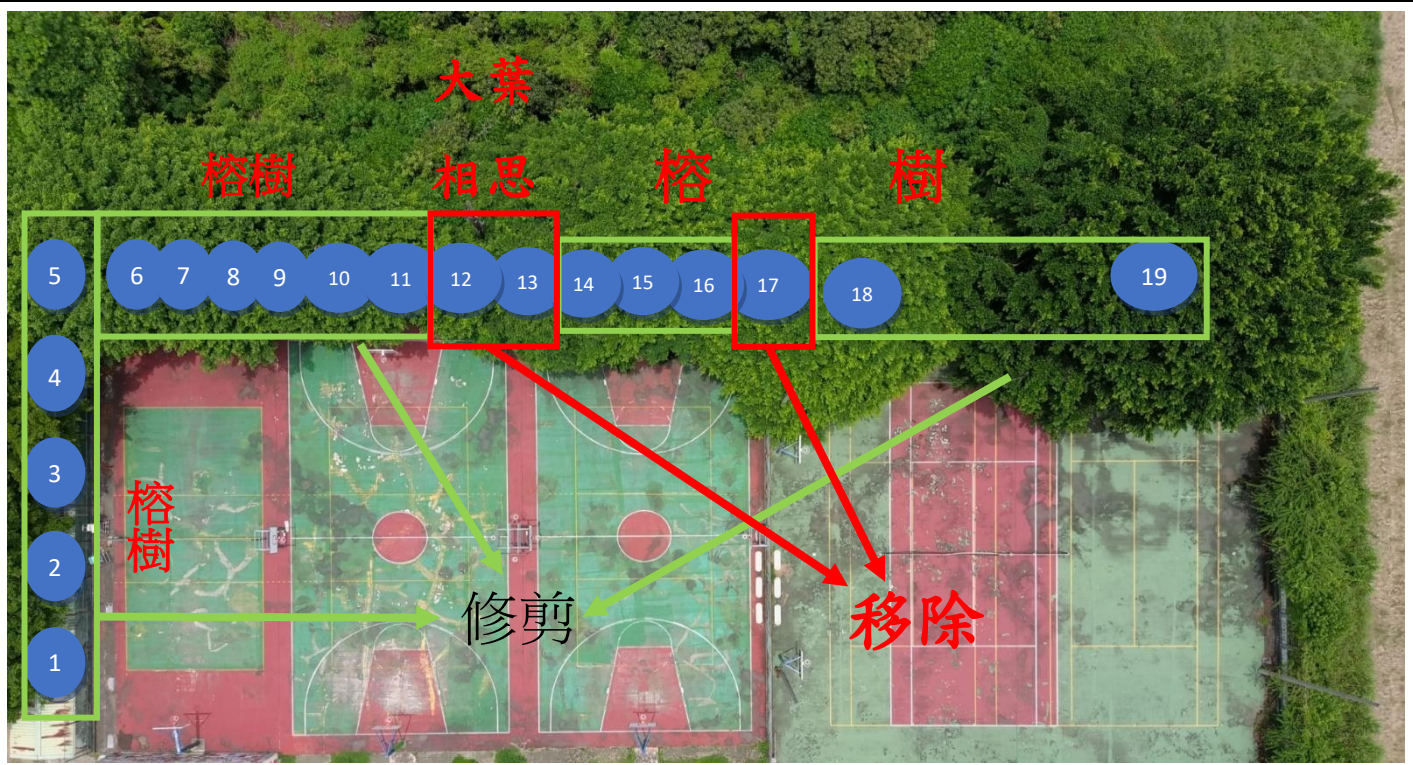
編號	樹種/數量	申請異動原因
12、13	大葉相思/2 棵	原生長地為靠近光電板預定設置地造成遮蔭，根部乾枯腐朽樹木已無枝葉生長，建議移除

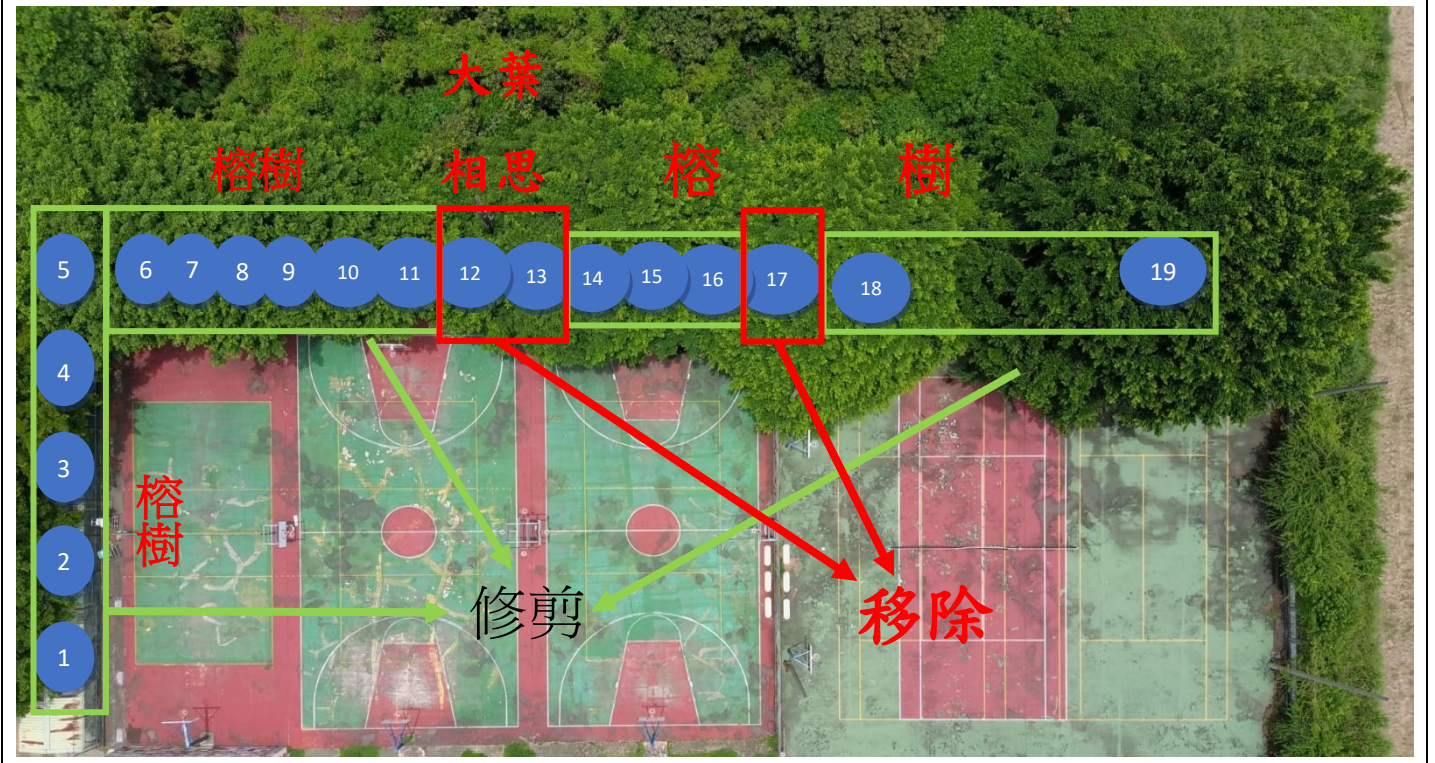
編號	樹種/數量	申請異動原因
17	榕樹/1 棵	原生長地為靠近光電板預定設置地造成遮蔭，淺薄的單邊根群裸露有倒塌危險，建議移除

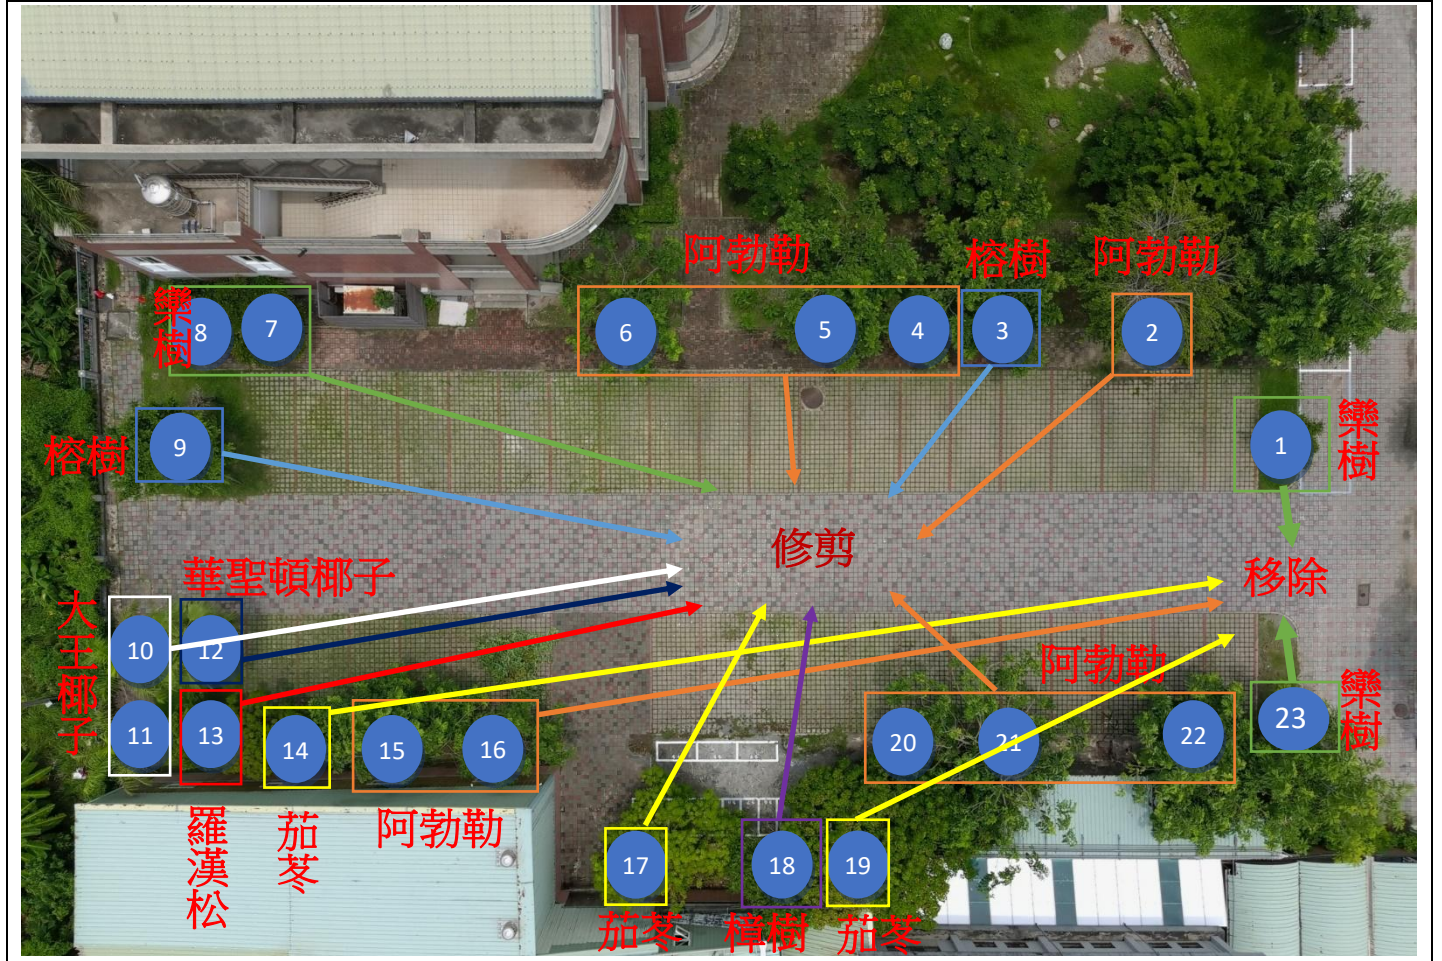
編號	樹種/數量	申請異動原因
1、19、23	樂樹/2 棵 茄苳/1 棵	原生長地為光電球場預定設置地，樹態不良樹頭腐朽鬆動，茄苳自生在牆邊有倒塌的危險，建議移除

停車場的光電系統工程編號 1 到 23 號，植栽建議如下，編號 1 及 23 號為臺灣欒樹，樹態不良樹頭腐朽鬆動，建議移除。編號14 的茄苳樹及15、16 號的阿勃勒因為種在緊鄰排水系統，不能挖出適合移植的樹頭尺寸，移植不易存活建議移除，編號19 的茄苳樹為自生的，緊隣牆角之後竄根必定損害圍牆，建議提早處理移除。

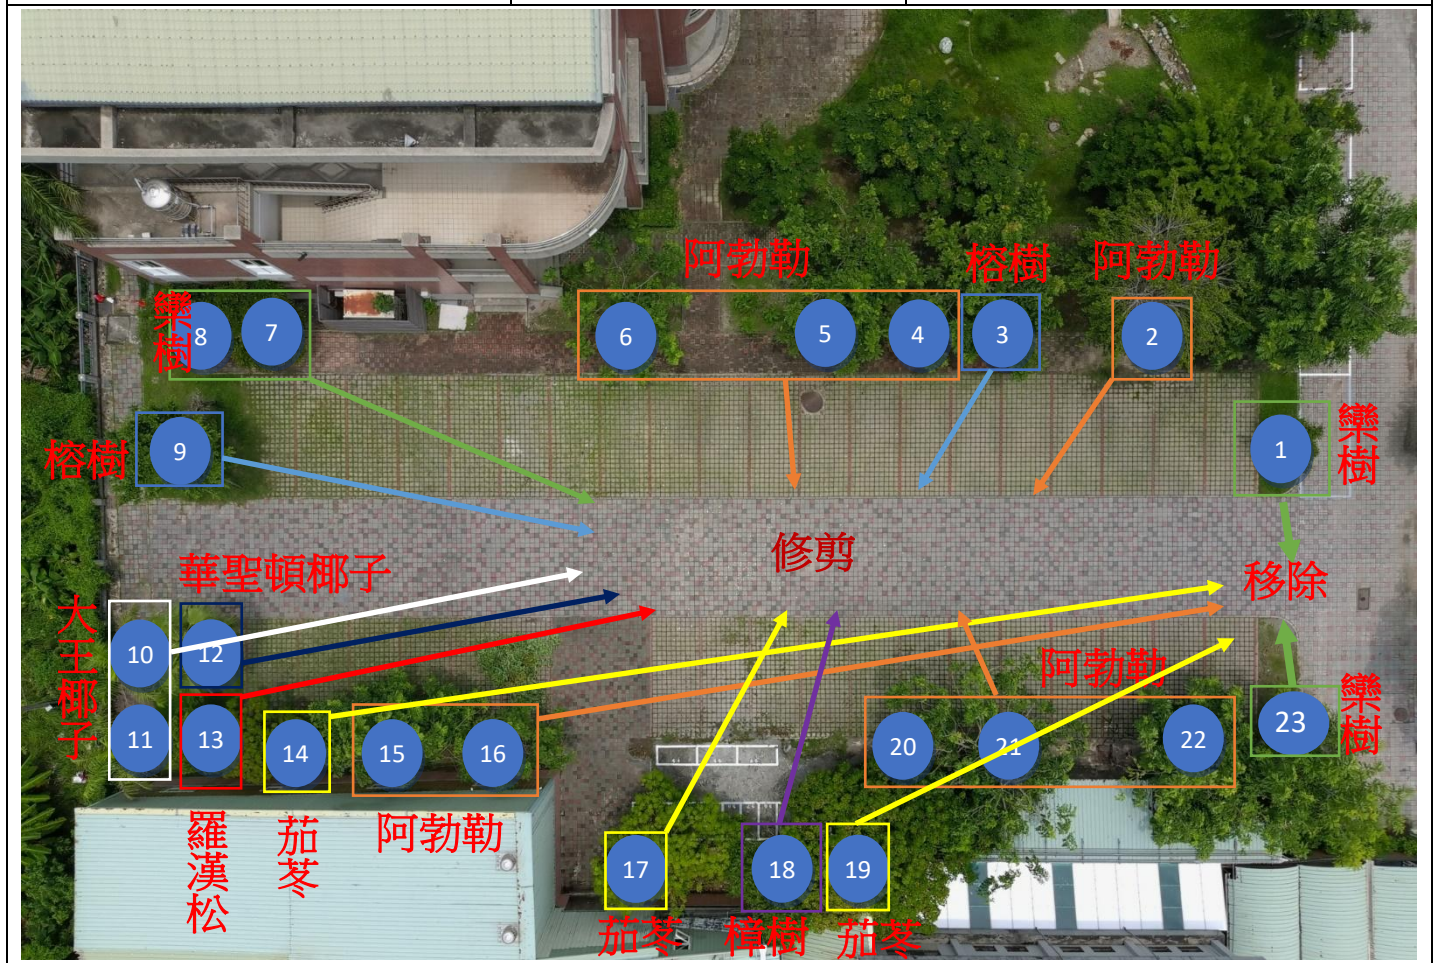
編號	樹種/數量	申請異動原因
2、3、4、5、6、7、8、9、10、11、12、13、17、18、20、21、22	阿勃勒/7 棵 榕樹/2 棵 欖樹/2 棵 大王椰子/2 棵 華聖頓椰子/1 棵 茄苳/1 棵 樟樹/1 棵 羅漢松/1 顆	原生長地為靠近光電板預定設置地造成遮蔭，可以強修至適當高度保持綠意。

其他植栽全數原地保留，有妨礙光電系統可以適當修剪，傷口可塗上癒合劑（墨汁是很好的選擇）園藝工班進入施工務必要求機具消毒，預防植栽病菌感染。
