第七章 新東國小木造辦公室及校長宿舍修復計畫

7.1 修復目標及原則

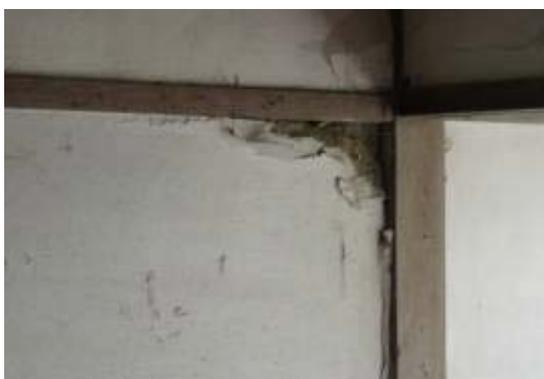
【圖7.2.1】牆體角隅擠壓破壞

- (一) 牆體角隅擠壓破壞：此一損壞狀況較輕微，屬於局部性的角落破壞，一般是編竹夾泥牆的土壁與周圍框架存有縫隙，使得牆體在較小地震攻擊時，柱樑構架側向變形時，首先在角落擠壓土壁，此種破壞模式只有角隅的土壁受到壓碎及小範圍的粉刷層剝落；而牆體其他部分尚屬完好狀態，經妥善填補後仍可回復原有功能（圖7.2.1）。
- (二) 灰泥粉刷開裂及剝離破壞：編竹夾泥牆受到地震攻擊時，藉由牆體的開裂來消耗地震的能量，輕微者表面粉刷層會有明顯的斜向剪力裂縫；當地震力持續作用，裂縫的數量、長度增加且裂縫寬度變大，造成表面粉刷層或部分中塗層會與底塗層滑移，最後產生剝離或脫落的破壞（圖7.2.2）。

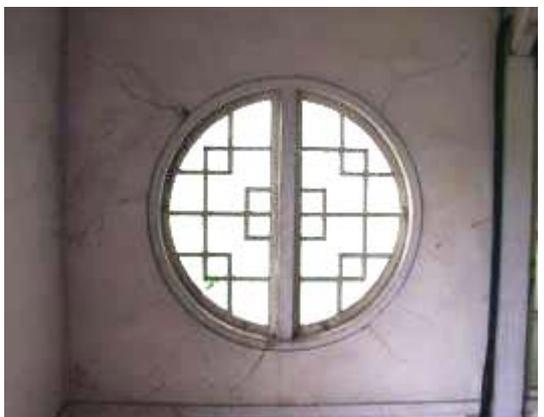
【圖7.2.3】牆體開口部開裂破壞

- (三) 牆體開口部開裂破壞：牆體的門窗開口部，容易產生應力集中的現象，當牆體某部位的應力超過一定的容許強度，破壞裂縫則會由此處開始產生，圖7.2.3破壞模式即由開口部的對角線開裂。另外，外牆門窗開口之間的牆體，若是本身形狀過於瘦長，在無其他軸向壁體的幫忙下，近開口角落處所產生位移反應最大，經常造成牆體由腰部折斷使得破壞更加嚴重。
- (四) 土壁崩落破壞：當編竹夾泥牆遭受較大規模地震作用時，牆體的層間變位角亦跟著加大，當土壁的抵抗力無法繼續承擔，則會形成多條寬度大於0.5cm的貫穿裂縫；此時土壁已受到全面性破壞，最後導致土壁脫離編竹而整片掉落(圖7.2.4)。另外，牆體遭受面外地震力攻擊時，亦容易產生此種破壞模式。
- (五) 牆與雨淋板整體崩塌：當建築物受到較大地震攻擊時，柱樑構架與牆體會產生較大的變形來吸收地震的能量；但是木造建築的許多木料緊臨土壁，導致木材含水率偏高。而貫木、間柱及竹片更是包在土壁中，假如雨淋板年久失修，使得土壁長時間處於潮溼狀態，裏面木料腐朽而斷裂；再加上白蟻蛀蝕、雨水侵襲，木地檣亦已失去功能。此時脆弱的木造建築再遇到強烈的地震，往往造成編竹夾泥牆與雨淋板整體崩塌。

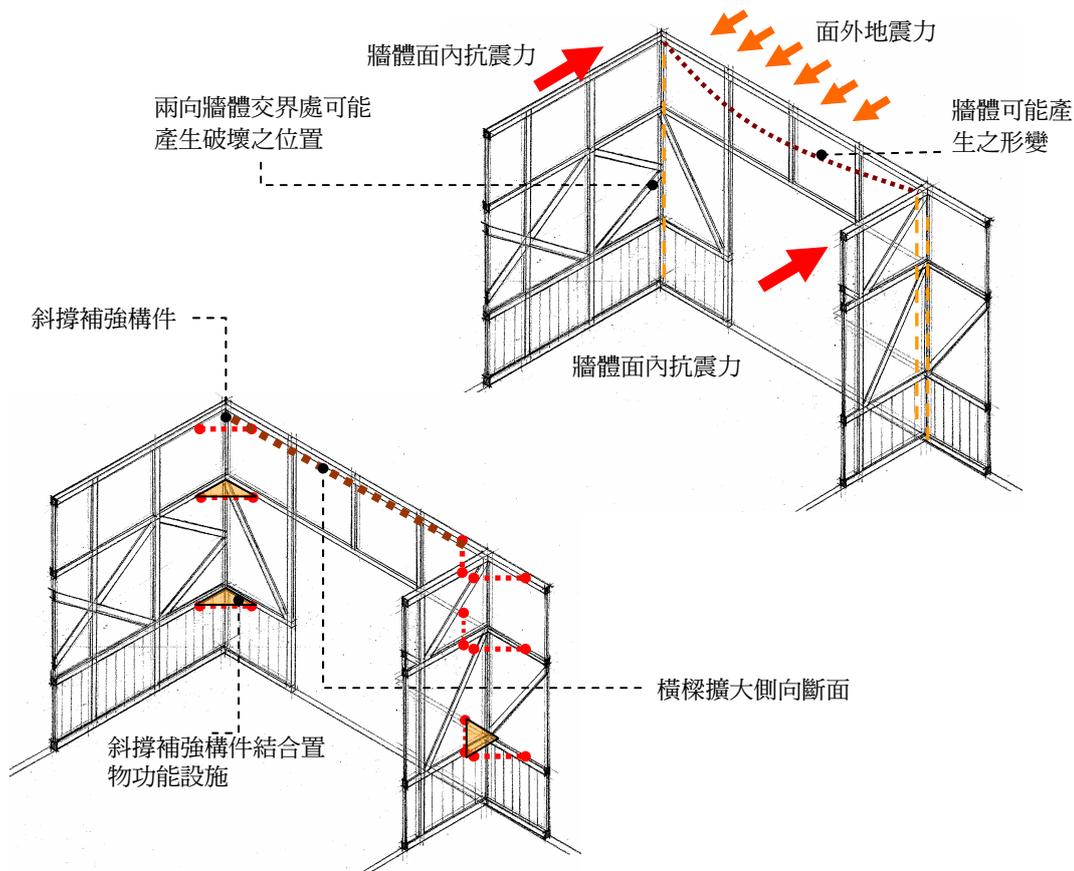
【圖 7.3.1】牆體承受面外作用力產生破壞示意圖與牆體系統補強部位示意圖

因應兩軸向牆體受力時反應的剛度差異過大，而在牆體交界處出現破壞之建議方式：首先，可增加兩軸向相垂直的牆體交界部位的構造強度，例如於牆體交界處增設補強構件（L 形鋼板、角鐵等）。然考量歷史建築風貌的維持，建議可於該處牆體主要水平木構件增設木質斜撐桿件，並結合具置物功能等實用性的設施；而牆體因面外地震力產生的側向撓曲現象也可藉由橫樑斷面尺寸的增加予以解決（圖 7.3.1）。

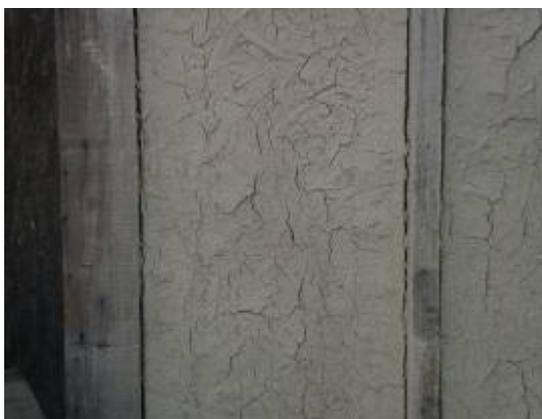
【圖 7.5.11】泥料塗覆乾縮與木框出現縫隙【圖 7.5.12】木柱與貫木節點以鐵件補強

新東國小辦公室及校長宿舍編竹夾泥牆部分表面有劣化情形，整體保存狀況尚佳，但因木質框架蛀蝕或腐朽，局部編竹夾泥構造仍需拆解重做。修復過程通常有以下程序：(1) 牆面檢視，同時取樣送驗分析泥料成分與配比。(2) 灰泥調製，依配比調製泥料並先行試做。(3) 編竹安裝與修補，依原構造形式安裝與修補竹片，竹片安裝時須注意部份竹材需確實深入牆體框架預留之凹槽。而牆體拆解後堪用之竹料，連同修復用之竹片一併進行防腐藥劑浸泡(圖 7.5.10 左)。(4) 泥料塗覆打底，施作前先將竹編潤濕，避免竹材吸收過多泥料水分影響固結效果。泥料塗覆時應確實讓泥料擠入竹編網目形成凸球狀咬合竹材(圖 7.5.10 右)。(5) 牆面粉刷，已含麻絨之灰泥進行中塗與面塗，以鏟刀將面層粉平抹光。(6) 風乾。前述泥料塗覆打底在外牆僅需施作內側即可，內牆需雙面施作並施以粉刷，如欲增加泥料之黏結效果，可打入小鐵釘並綁上麻繩使泥料咬合。另外，泥料塗覆打底後通常因乾縮而與牆體框架之間出現縫隙，影響牆體圍封與抗震效果，須以同材質泥料填補(圖 7.5.11)，或採用在縱向木框內側增加小木條與細麻網之方式增加泥料與木框之結合度。另亦可在貫木與木柱之節點添加鐵件加固(圖 7.5.12)。

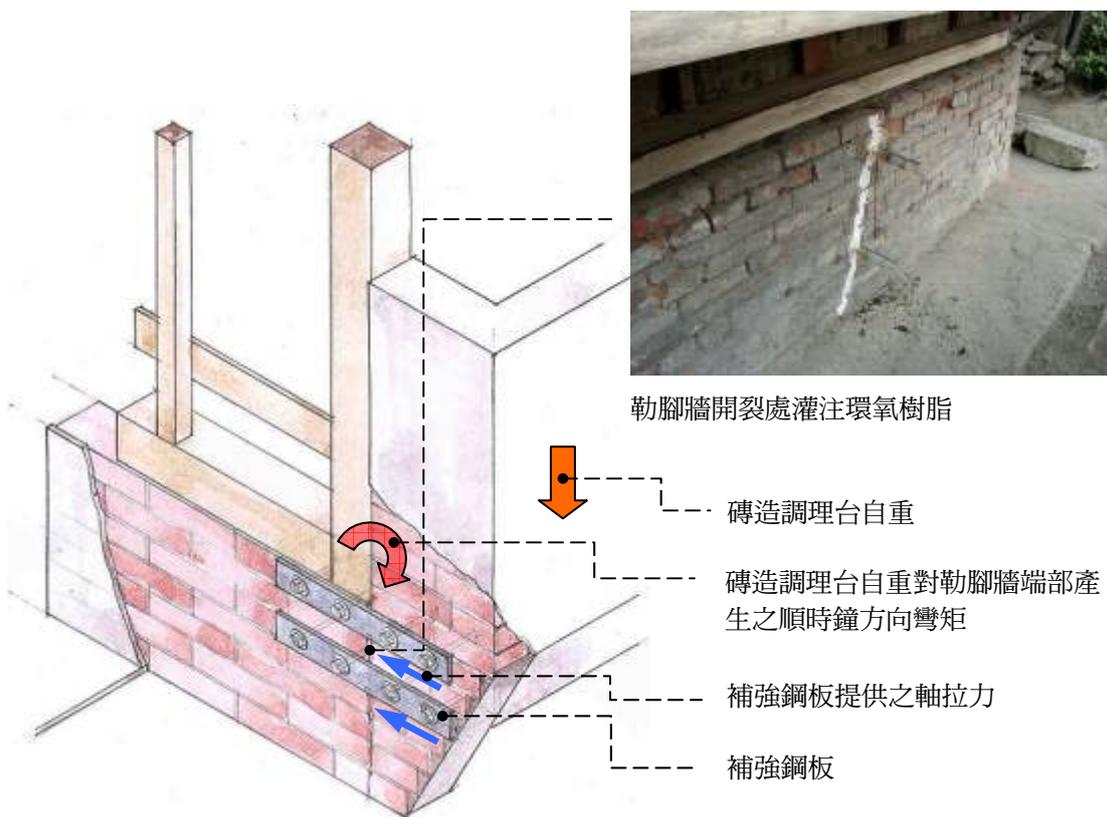
【圖 7.5.15】勒腳牆開裂處灌注環氧樹脂以及鋼板補強示意圖

一般日式木造建築勒腳牆最明顯的損壞部位，在於預埋錨栓銹蝕膨脹造成開裂，修復方式除了在裂縫處灌注環氧樹脂外，可考量添加補強構件，例如以垂直裂縫方向之鋼板補強（圖 7.5.15）。另外，勒腳牆多處表面粉刷層多有脫落情形，亦須予以重新粉刷，粉刷前應先將灰縫鑿除一定深度，使新作之粉刷打底層得以確實固結於肋腳牆。
