一、異動(修剪、移除)樹木現況照片(含說明)

臺南市安平區
石門國民小學校長 劉珍琳

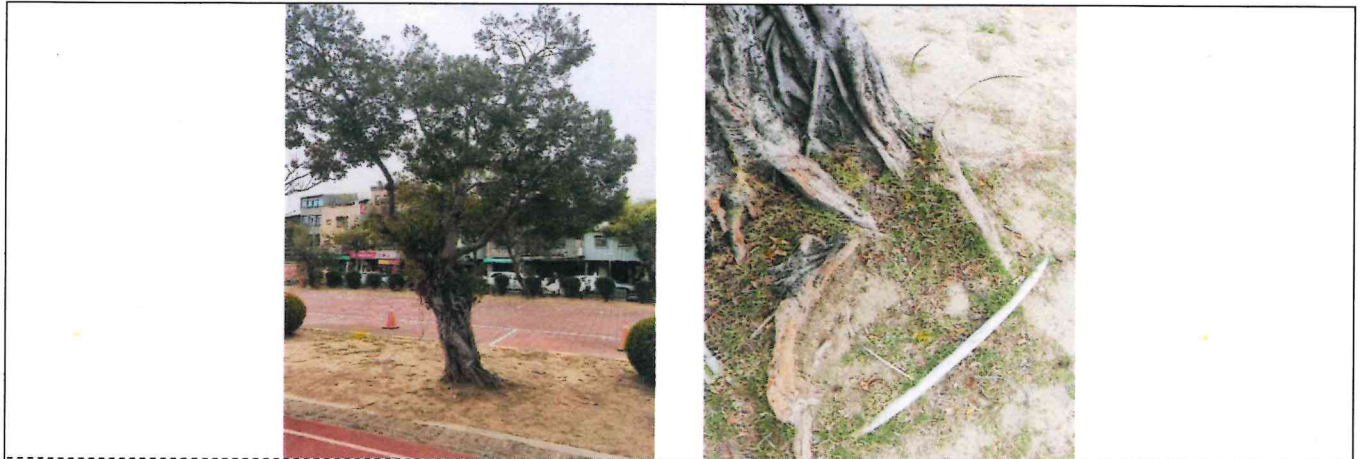
1. 操場旁大王椰子樹下。
2. 樹木(榕樹1棵)(上圖左)，主幹傾斜超過15度，直徑約28公分，年齡50年，生長不良；主幹頭部腐朽、根張腐朽(上圖右)，經專家學者評估，建議強修剪矮化，重新自體生長。

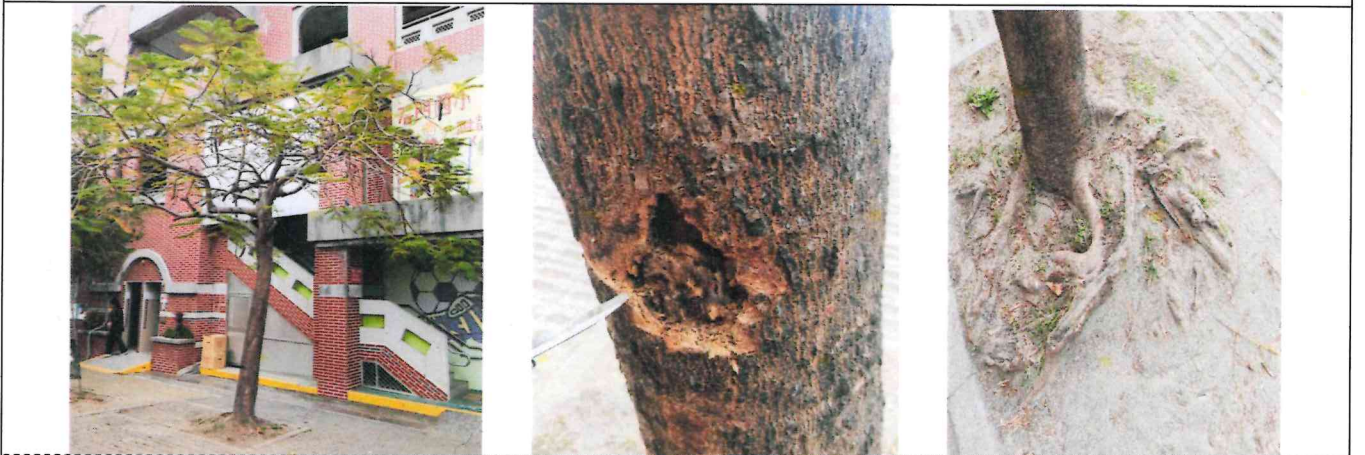
1. 至善樓前。
2. 樹木(鳳凰木1棵)(上圖左)，樹幹125公分處有一大腐朽破裂(上圖中)，根張腐朽(上圖右)；主幹直徑約25公分，年齡約20年，生長不良，有傾倒危險，難以恢復生機，經專家學者評估，建議移除，移除後補植台灣欒樹1棵(樹徑6公分以上)。

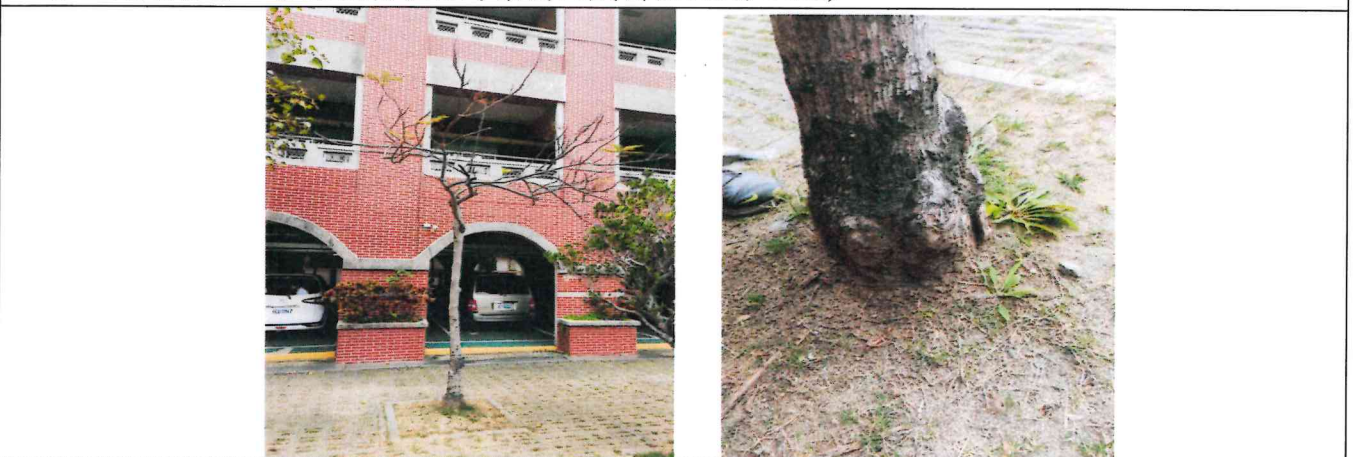
1. 至善樓前。
2. 樹木(鳳凰木1棵)(上圖左)，樹幹空洞，樹頭根張嚴重腐朽(上圖右)，主幹直徑約10公分，年齡約20年，生長不良，有傾倒危險，難以恢復生機，經專家學者評估，建議移除，移除後補植台灣欒樹1棵(樹徑6公分以上)。
