A.有關本校「福安坑溪古河道露明段水環境開放空間改善計畫」樹木移植及移除相關事宜，提請討論與議決

B.有關忠義路有危危樹 1 株，依 1113 年 11 月 23 日南市教永字第 113215012 函示:樹木有影響人車通行或造成校園安全之虞，應立即評估急迫性，得為修剪、一般性移除、危樹(友傾倒之虞)移除，說明如 7. 提請討論與議決

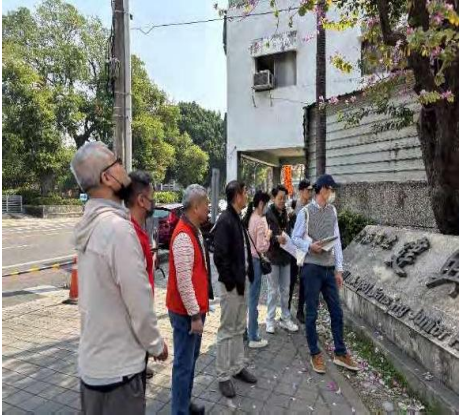
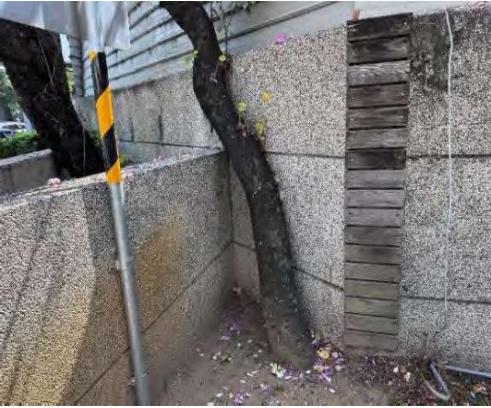
| 序號及地點 | 樹種及數量 | 該區全景 | 樹木全貌 | 專家評估或緊急處理評估 | 處置建議 | 補移植數量及位置 |
|---|---|---|---|---|---|---|
| 1. 校門東側後方 | 艷紫荊1株 | | | 原生長地緊鄰圍牆且與鄰近樹木樹距過近，現況樹幹已有嚴重位移扭曲，已影響其生長狀況，故預計移植至校園東側較空曠處，使其繼續生。 | 1. 移植<br>2. 因樹木與圍牆毗鄰，開挖後若有根系盤雜判斷不易養護球根之情形，便可考慮直接移除後補植。 | 補植厚皮香1株於東側圍牆綠帶 |

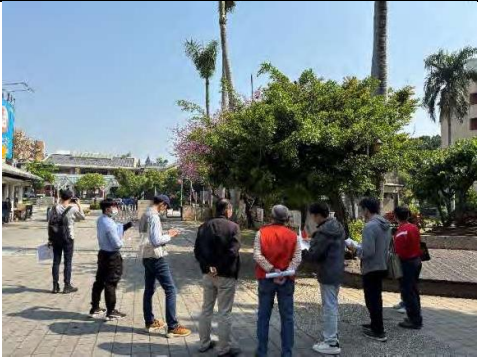
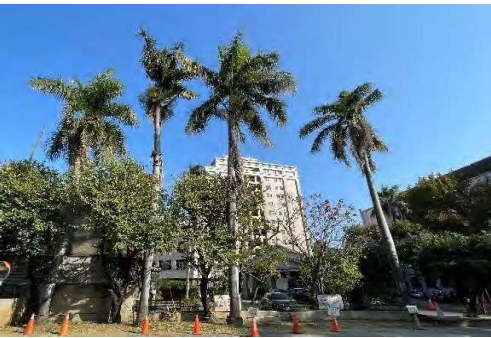
| 序號及地點 | 樹種及數量 | 該區全景 | 樹木全貌 | 專家評估或緊急處理評估 | 處置建議 | 補移植數量及位置 |
|---|---|---|---|---|---|---|
| 2. 校門入口廣場東側 | 大王椰子 4 株 | | | 1. 樹葉掉落影響安全<br>2. 颱風造成傾斜有倒塌風險 | 移除 | 補植厚皮香 4 株 |

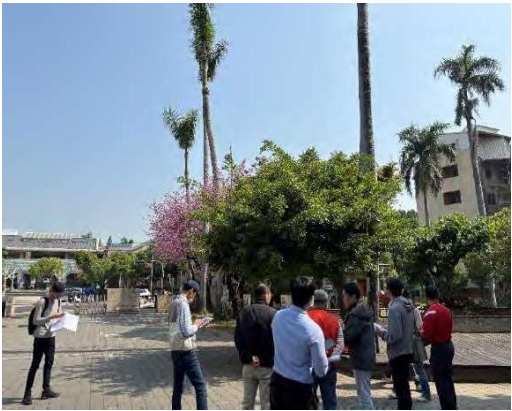
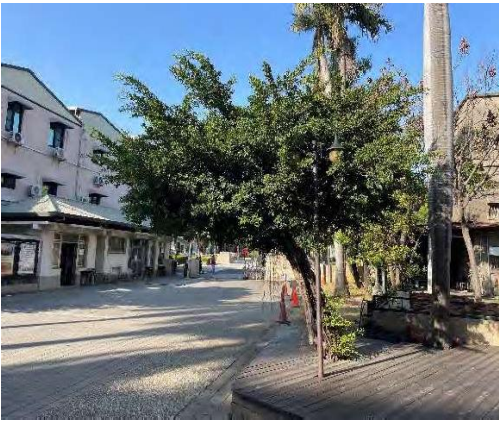
| 序號及地點 | 樹種及數量 | 該區全景 | 樹木全貌 | 專家評估或緊急處理評估 | 處置建議 | 補移植數量及位置 |
|---|---|---|---|---|---|---|
| 3.校門入口廣場東側 | 榕樹1株 | | | 配合既有木平台拆除，就近移植至右側較空曠處，以利其繼續生長。 | 移植 | 移植1株至原地東側2米處 |

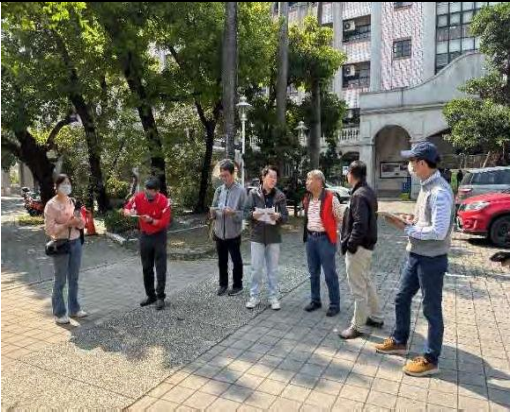
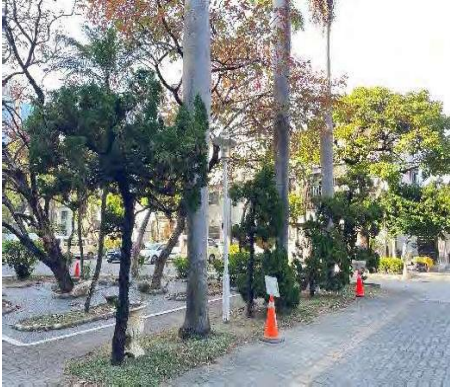
| 序號及地點 | 樹種及數量 | 該區全景 | 樹木全貌 | 專家評估或緊急處理評估 | 處置建議 | 補移植數量及位置 |
|---|---|---|---|---|---|---|
| 4. 入口中軸廣場東西兩側 | 龍柏7株（東側3株西側4株） | | | 原生長地光線不佳且較為密集，已影響其生長狀況 | 移植 | 預計移植 7 株至操場北方較空曠處，以利其繼續生長 |

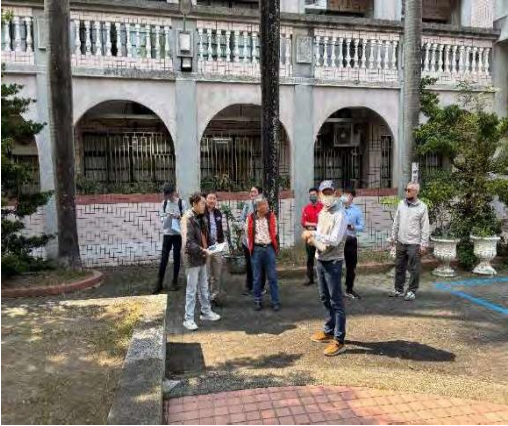
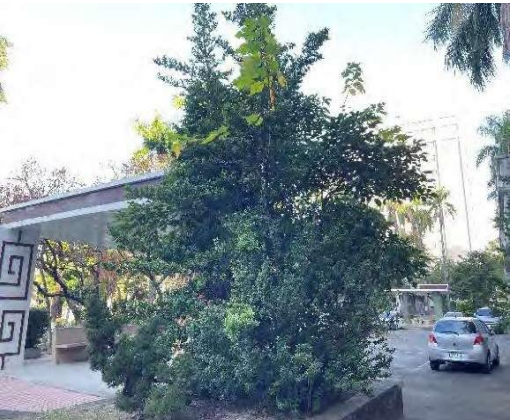
| 序號及地點 | 樹種及數量 | 該區全景 | 樹木全貌 | 專家評估或緊急處理評估 | 處置建議 | 補移植數量及位置 |
|---|---|---|---|---|---|---|
| 5. 春風亭（西側）花台 | 蘭嶼羅漢松 1 株 | | | 原花台拆除後改為綠地空間，故預計移植至校園東側較空曠處，以利其繼續生長。 | 移植 | 預計移植至東側圍牆綠地 1 株 |

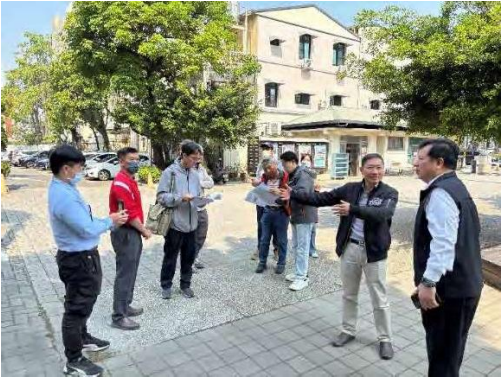
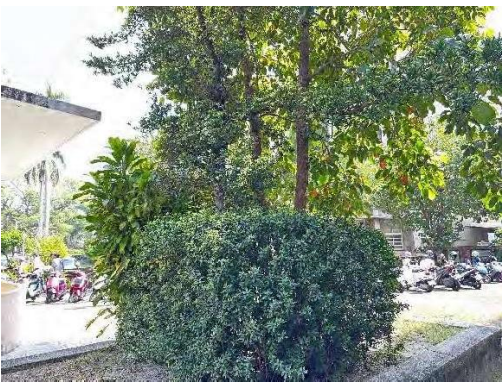
| 6. 化雨亭<br>(東側)花<br>台 | 蘭嶼羅漢松1<br>株茄冬1株 | | | 原花台拆除後改為<br>綠地空間, 故預計移<br>植至校園東側較空<br>曠處, 以利其繼續生<br>長。 | 移植 | 預計移植<br>至東側圍<br>牆綠地2<br>株 |

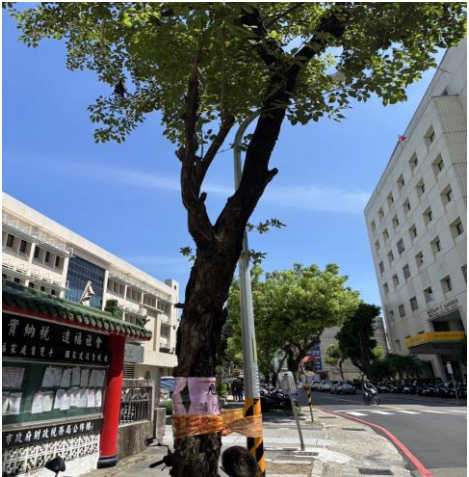
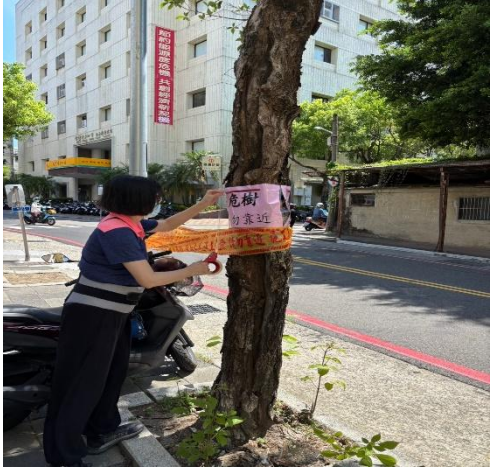
| 7. 忠義路<br>行道路 | 風鈴木 | | | 樹幹分岔且有腐朽<br>現象 | 加固或移除 | 修剪加固<br>或補植1<br>株 |
