校園樹木景觀異動計畫書

臺南市立土城高級中學設置太陽光電設施公開標租案

臺南市立土城高級中學光電球場場地樹木現勘報告

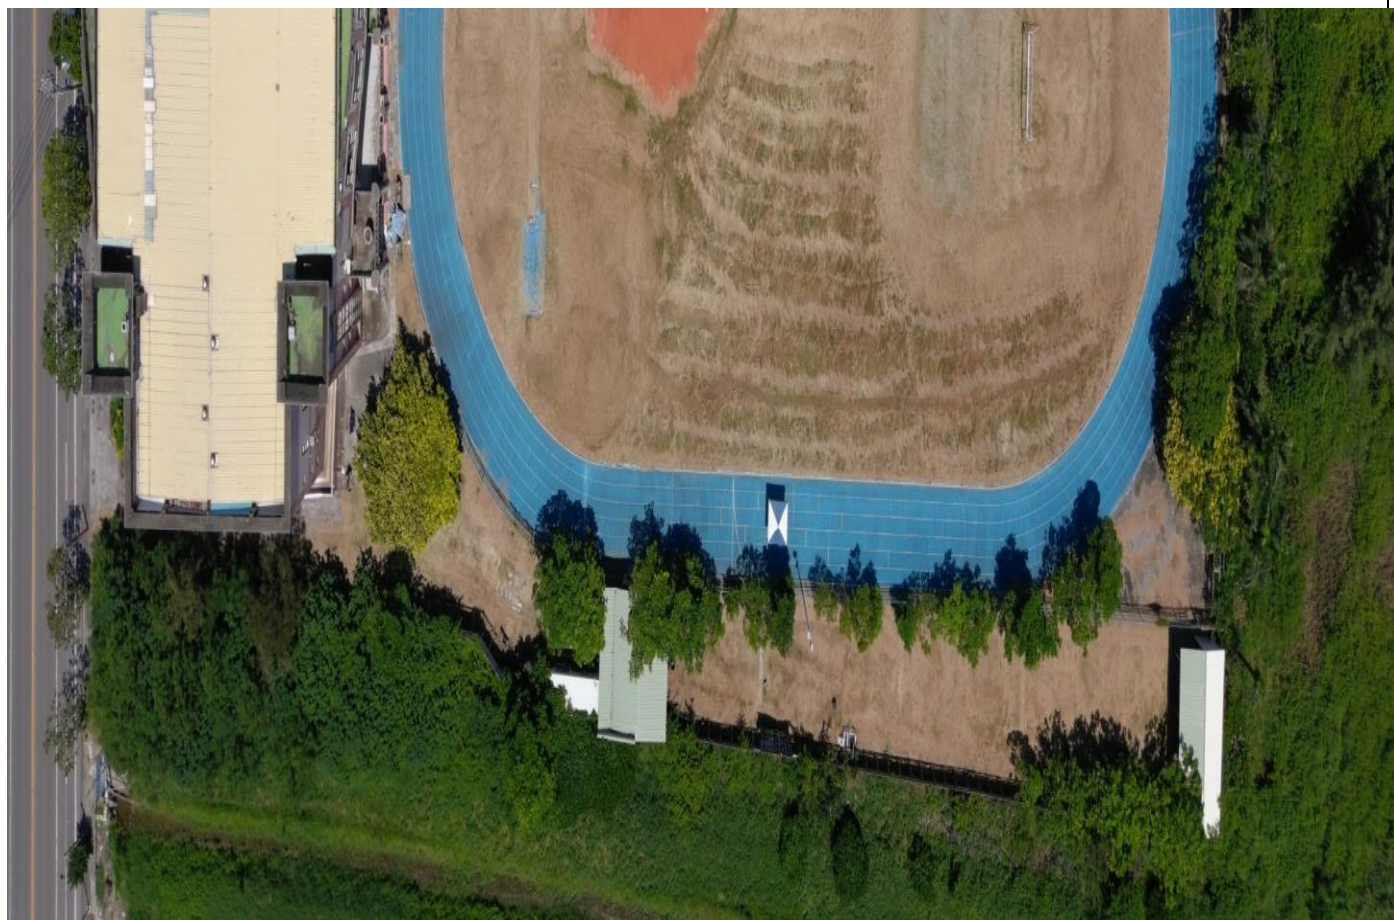
規劃設置基地空拍圖

學校名稱	臺南市立土城高級中學
聯絡人	陳嬾竹 總務主任
規劃設置地點	射箭場
目前場地使用情形/ 現況問題分析	將原射箭場擴充設置光電球場，風雨球場東西側樹木需移除。

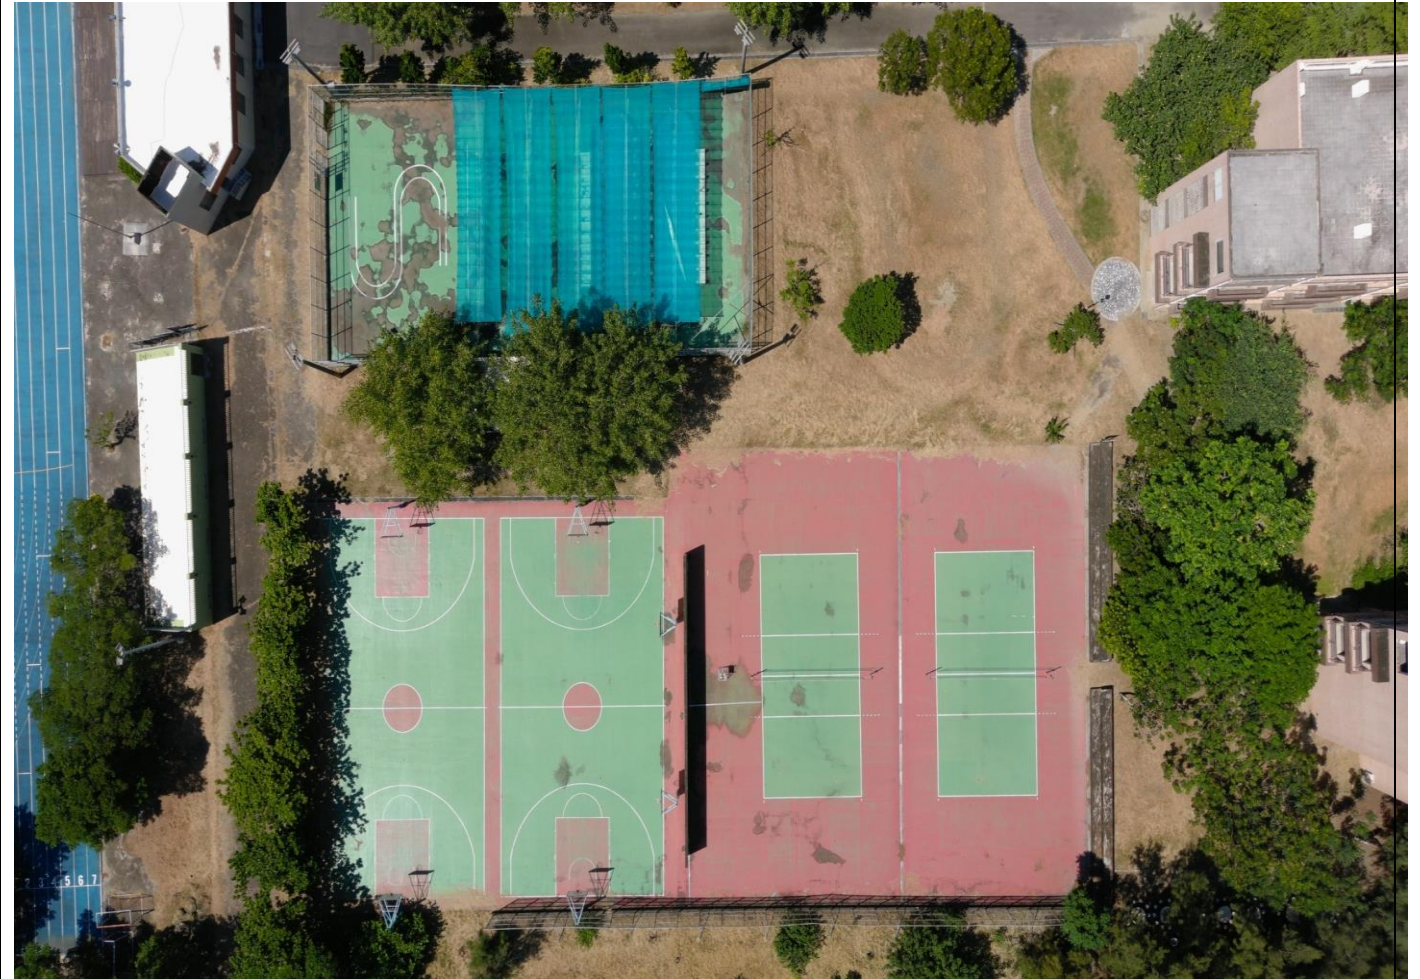
規劃設置基地空拍圖

學校名稱	臺南市立土城高級中學
聯絡人	陳嫻竹 總務主任
規劃設置地點	排球場、籃球場、划船場
目前場地使用情形/ 現況問題分析	將原排球場、籃球場、划船場擴充設置光電球場，光電球場周圍樹木需移除、修剪。

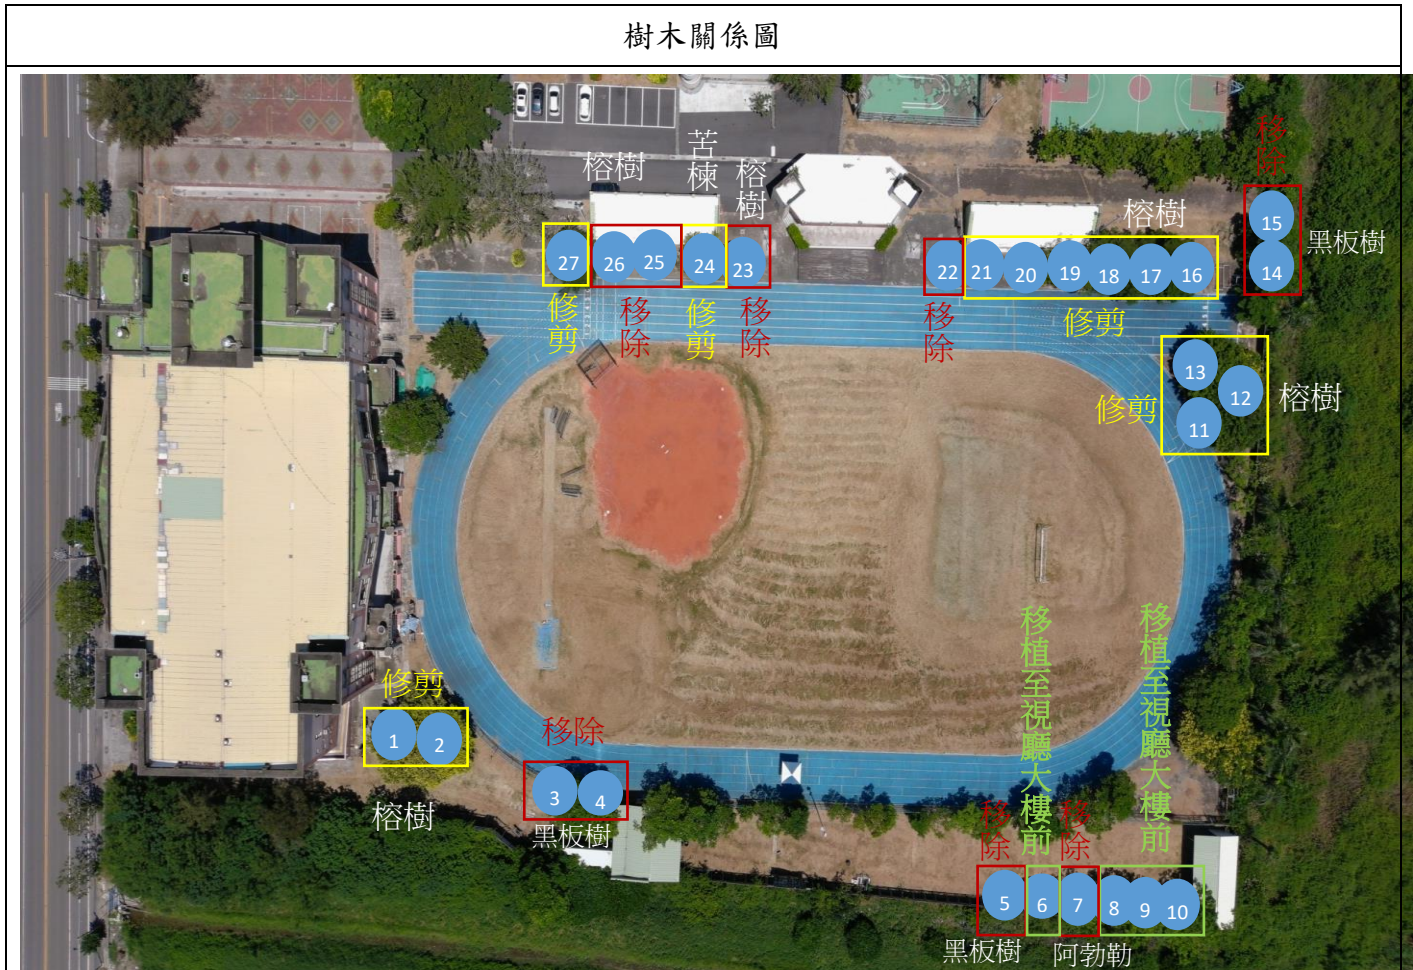
附表 2-3 樹木異動清單

光電球場周圍樹木紀錄

編號	樹種	單位：公尺			處理原因	預計處理方式			
		胸徑	樹冠	距光電板設置範圍		不移動	修剪	移植	移除
1	榕樹	5	7	光電設置範圍內	原生長地為靠近光電板預定設置地造成遮蔭，可以適當修剪保持綠意		V		
2	榕樹	2	6	光電設置範圍內	原生長地為靠近光電板預定設置地造成遮蔭，可以適當修剪保持綠意		V		
3	黑板樹	3	7	光電設置範圍內	原生原生長地為光電球場預定設置地，且有竄根問題，(政府明令不在新植物種) 建議移除				V
4	黑板樹	3	7	光電設置範圍內	原生原生長地為光電球場預定設置地，且有竄根問題，(政府明令不在新植物種) 建議移除				V
5	黑板樹	2	3	光電設置範圍內	原生原生長地為光電球場預定設置地，且有竄根問題，(政府明令不在新植物種) 建議移除				V
6	阿勃勒	2	4	光電設置	原生長地為光電球場預定設置			V

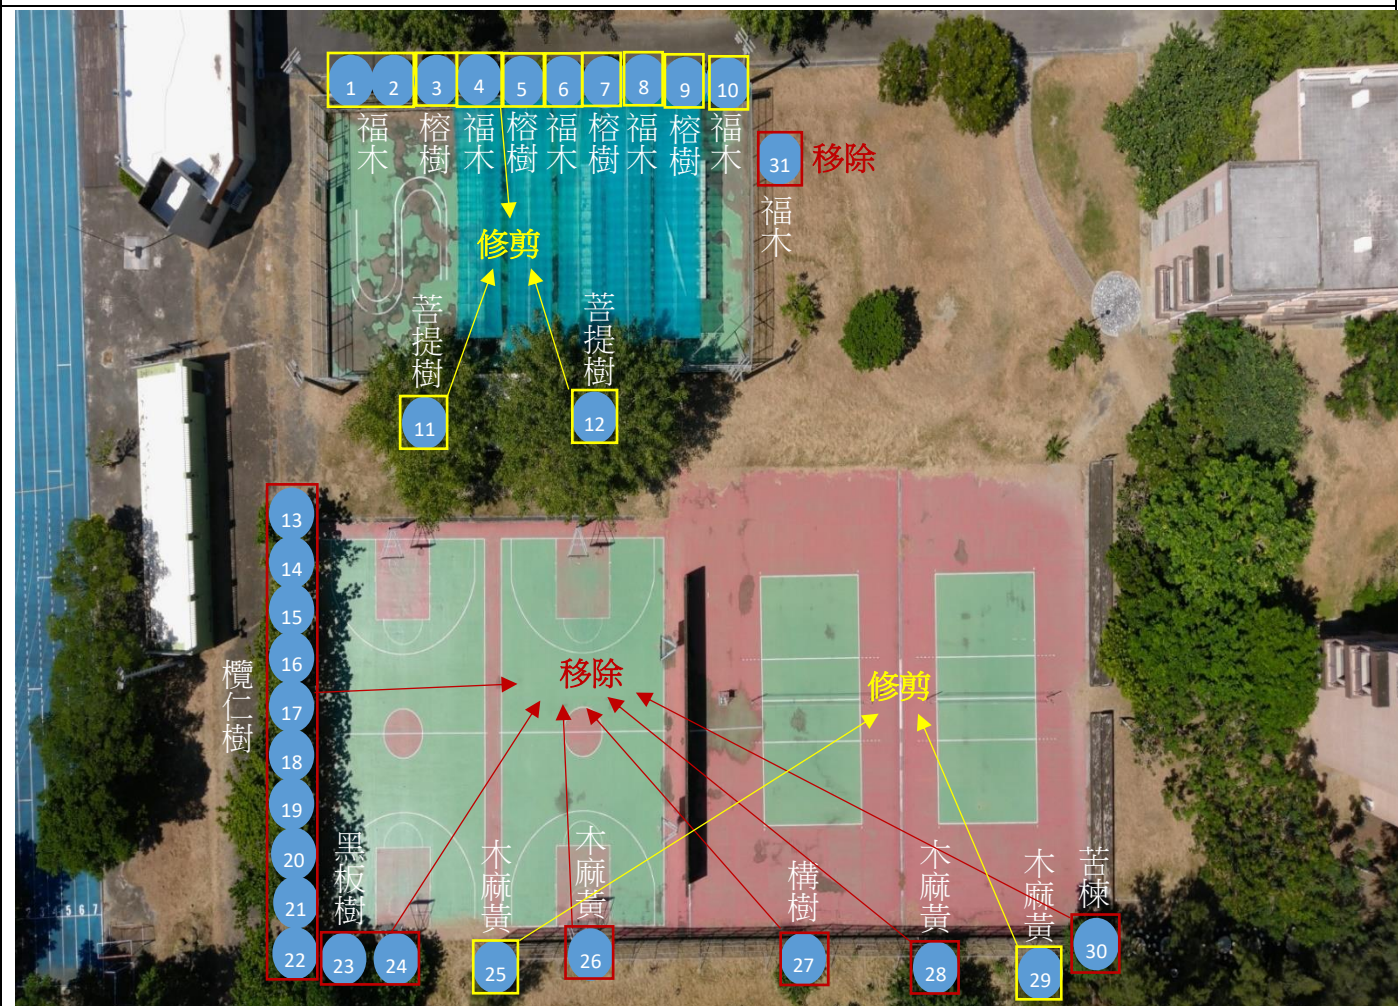
樹木關係圖

台電配電場所及臨近太陽光電設置點周圍樹木紀錄

編號	樹種	單位：公尺			處理原因	預計處理方式			
		胸徑	樹冠	距光電板設置範圍		不移動	修剪	移植	移除
1	木麻黃	5	8	台電配電場所	原生長地為台電配電場所，且不符合現行「台南市公共設施植栽管理自治條例第五條：行道樹栽植，應依下列方式辦理：應距離路口轉角路燈或號誌燈桿兩側五公尺以上，消防栓或電氣箱二公尺以上，建議移除				V
2	南洋杉	2	8	台電配電場所	原生長地為台電配電場所，且不符合現行「台南市公共設施植栽管理自治條例第五條：行道樹栽植，應依下列方式辦理：應距離路口轉角路燈或號誌燈桿兩側五公尺以上，消防栓或電氣箱二公尺以上，建議移除				V
3	南洋杉	2	8	台電配電場所	原生長地為台電配電場所，且不符合現行「台南市公共設施植栽管理自治條例第五條：行道樹栽植，應依下列方式辦理：應距離路口轉角路燈或號誌燈桿兩側五公尺以上，消防栓或電氣箱二公尺以上，建議移除				V

植，應依下列方式辦理:應距離路口轉角路燈或號誌燈桿兩側五公尺以上，消防栓或電氣箱二公尺以上，建議移除				
4	木麻黃	2	8	台電配電場所	原生長地為台電配電場所，且不符合現行「台南市公共設施植栽管理自治條例第五條:行道樹栽植，應依下列方式辦理:應距離路口轉角路燈或號誌燈桿兩側五公尺以上，消防栓或電氣箱二公尺以上，建議移除				V
5	木麻黃	2	7	台電配電場所	原生長地為台電配電場所，且不符合現行「台南市公共設施植栽管理自治條例第五條:行道樹栽植，應依下列方式辦理:應距離路口轉角路燈或號誌燈桿兩側五公尺以上，消防栓或電氣箱二公尺以上，建議移除				V
6	木麻黃	2	8	台電配電場所	原生長地為台電配電場所，且不符合現行「台南市公共設施植栽管理自治條例第五條:行道樹栽植，應依下列方式辦理:應距離路口轉角路燈或號誌燈桿兩側五公尺以上，消防栓或電氣箱二公尺以上，建議移除				V
7	木麻黃	2	7	台電配電場所	原生長地為台電配電場所，且不符合現行「台南市公共設施植栽管理自治條例第五條:行道樹栽植，應依下列方式辦理:應距離路口轉角路燈或號誌燈桿兩側五公尺以上，消防栓或電氣箱二公尺以上，建議移除				V
8	木麻黃	4	7	台電配電場所	原生長地為台電配電場所，且不符合現行「台南市公共設施植栽管理自治條例第五條:行道樹栽植，應依下列方式辦理:應距離路口轉角路燈或號誌燈桿兩側五公尺以上，消防栓或電氣箱二公尺以上，建議移除				V
9	木麻黃	2	7	台電配電場所	原生長地為台電配電場所，且不符合現行「台南市公共設施植栽管理自治條例第五條:行道樹栽植，應依下列方式辦理:應距離路口轉角路燈或號誌燈桿兩側五				V

公尺以上，消防栓或電氣箱二公尺以上，建議移除				
10	木麻黃	2	7	台電配電場所	原生長地為台電配電場所，且不符合現行「台南市公共設施植栽管理自治條例第五條:行道樹栽植，應依下列方式辦理:應距離路口轉角路燈或號誌燈桿兩側五公尺以上，消防栓或電氣箱二公尺以上，建議移除				V
11	欖仁樹	3	7	台電配電場所	原生長地為台電配電場所，且不符合現行「台南市公共設施植栽管理自治條例第五條:行道樹栽植，應依下列方式辦理:應距離路口轉角路燈或號誌燈桿兩側五公尺以上，消防栓或電氣箱二公尺以上，建議移除				V
12	欖仁樹	3	6	台電配電場所	原生長地為台電配電場所，且不符合現行「台南市公共設施植栽管理自治條例第五條:行道樹栽植，應依下列方式辦理:應距離路口轉角路燈或號誌燈桿兩側五公尺以上，消防栓或電氣箱二公尺以上，建議移除				V
13	木麻黃	3	8	光電設置範圍內	原生長地為靠近光電板預定設置地造成遮蔭，可以適當修剪保持綠意		V		
14	木麻黃	3	8	光電設置範圍內	原生長地為靠近光電板預定設置地造成遮蔭，且樹根腐朽，有倒塌危險，建議移除				V
15	黑板樹	1	6	光電設置範圍內	原生長地為靠近光電板預定設置地造成遮蔭，可以適當修剪保持綠意		V		
16	南洋杉	4	8	光電設置範圍內	原生長地為靠近光電板預定設置地造成遮蔭，且樹根腐朽，有倒塌危險，建議移除				V
17	黑板樹	3	8	光電設置範圍內	原生長地為靠近光電板預定設置地造成遮蔭，可以適當修剪保持綠意		V		
18	黑板樹	5	8	光電設置範圍內	原生長地為靠近光電板預定設置地造成遮蔭，可以適當修剪保持綠意		V		
19	黑板樹	4	8	光電設置範圍內	原生長地為靠近光電板預定設置地造成遮蔭，可以適當修剪保持綠意		V

20	木麻黃	2	8	光電設置 範圍內	原生長地為靠近光電板預定設置 地造成遮蔭，可以適當修剪保持 綠意		V		
----	-----	---	---	-------------	--	--	---	--	--

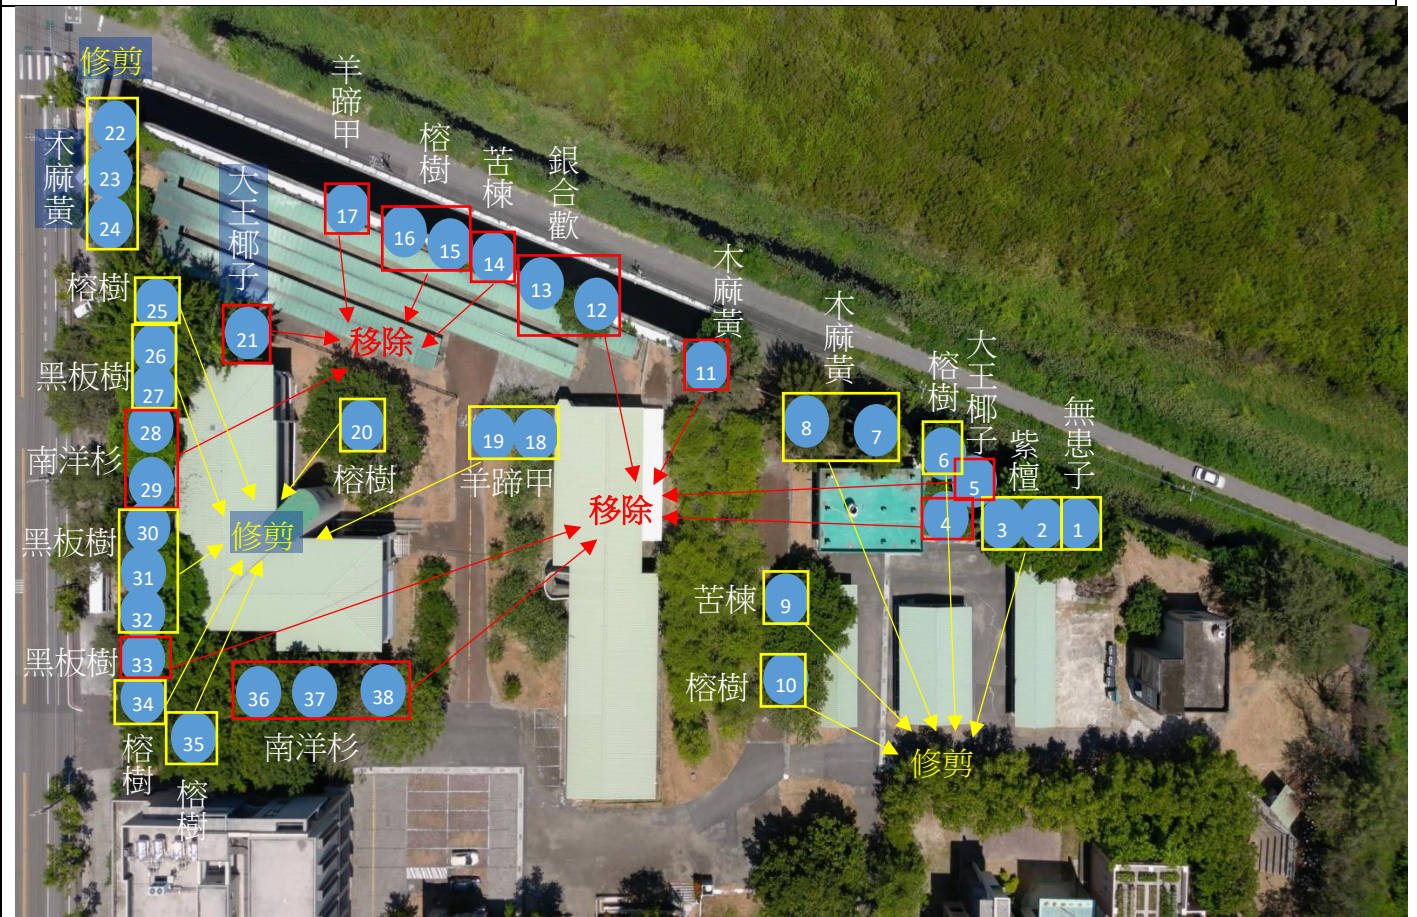
樹木關係圖

風雨球場周圍樹木紀錄

編號	樹種	單位：公尺			處理原因	預計處理方式			
		胸徑	樹冠	距光電板設置範圍		不移動	修剪	移植	移除
1	福木	2	5	光電設置範圍內	原生長地為靠近光電板預定設置地造成遮蔭，可以適當修剪保持綠意		V		
2	福木	1	5	光電設置範圍內	原生長地為靠近光電板預定設置地造成遮蔭，可以適當修剪保持綠意		V		
3	榕樹	1	1	光電設置範圍內	原生長地為靠近光電板預定設置地造成遮蔭，可以適當修剪保持綠意		V		
4	福木	1	5	光電設置範圍內	原生長地為靠近光電板預定設置地造成遮蔭，可以適當修剪保持綠意		V		
5	榕樹	1	1	光電設置範圍內	原生長地為靠近光電板預定設置地造成遮蔭，可以適當修剪保持綠意		V		
6	福木	1	5	光電設置	原生長地為靠近光電板預定設置		V

範圍內	地造成遮蔭，可以適當修剪保持綠意				
7	榕樹	1	1	光電設置範圍內	原生長地為靠近光電板預定設置地造成遮蔭，可以適當修剪保持綠意		V		
8	福木	1	5	光電設置範圍內	原生長地為靠近光電板預定設置地造成遮蔭，可以適當修剪保持綠意		V		
9	榕樹	1	1	光電設置範圍內	原生長地為靠近光電板預定設置地造成遮蔭，可以適當修剪保持綠意		V		
10	福木	0.5	5	光電設置範圍內	原生長地為靠近光電板預定設置地造成遮蔭，可以適當修剪保持綠意		V		
11	菩提樹	6	9	光電設置範圍內	原生長地為靠近光電板預定設置地造成遮蔭，可以適當修剪保持綠意		V		
12	菩提樹	6	9	光電設置範圍內	原生長地為靠近光電板預定設置地造成遮蔭，可以適當修剪保持綠意		V		
13	欖仁樹	0.5	3	光電設置範圍內	原生長地為靠近光電板預定設置地造成遮蔭，且為球場立柱位置，日後會有竄根影響基礎的危險，建議移除				V
14	欖仁樹	0.5	4	光電設置範圍內	原生長地為靠近光電板預定設置地造成遮蔭，且為球場立柱位置，日後會有竄根影響基礎的危險，建議移除				V
15	欖仁樹	0.5	4	光電設置範圍內	原生長地為靠近光電板預定設置地造成遮蔭，且為球場立柱位置，日後會有竄根影響基礎的危險，建議移除				V
16	欖仁樹	0.5	4	光電設置範圍內	原生長地為靠近光電板預定設置地造成遮蔭，且為球場立柱位置，日後會有竄根影響基礎的危險，建議移除				V
17	欖仁樹	0.5	6	光電設置範圍內	原生長地為靠近光電板預定設置地造成遮蔭，且為球場立柱位置，日後會有竄根影響基礎的危險，建議移除				V
18	欖仁樹	0.5	5	光電設置範圍內	原生長地為靠近光電板預定設置地造成遮蔭，且為球場立柱位置，日後會有竄根影響基礎的危險，建議移除				V

19	欖仁樹	0.5	6	光電設置範圍內	原生長地為靠近光電板預定設置地造成遮蔭，且為球場立柱位置，日後會有竄根影響基礎的危險，建議移除				V
20	欖仁樹	0.5	6	光電設置範圍內	原生長地為靠近光電板預定設置地造成遮蔭，且為球場立柱位置，日後會有竄根影響基礎的危險，建議移除				V
21	欖仁樹	0.5	6	光電設置範圍內	原生長地為靠近光電板預定設置地造成遮蔭，且為球場立柱位置，日後會有竄根影響基礎的危險，建議移除				V
22	欖仁樹	0.5	6	光電設置範圍內	原生長地為靠近光電板預定設置地造成遮蔭，且為球場立柱位置，日後會有竄根影響基礎的危險，建議移除				V
23	黑板樹	2	6	光電設置範圍內	原生長地為靠近光電板預定設置地造成遮蔭，樹幹剩單邊支撐會有倒塌危險，建議移除				V
24	黑板樹	6	7	光電設置範圍內	原生長地為靠近光電板預定設置地造成遮蔭，樹幹剩單邊支撐會有倒塌危險，建議移除				V
25	木麻黃	4	9	光電設置範圍內	原生長地為靠近光電板預定設置地造成遮蔭，可以適當修剪保持綠意		V		
26	木麻黃	3	4	光電設置範圍內	原生長地為靠近光電板預定設置地造成遮蔭，且根張不全會有倒塌危險，建議移除				V
27	構樹	3	6	光電設置範圍內	原生長地為靠近光電板預定設置地造成遮蔭，且根張不全會有倒塌危險，建議移除				V
28	木麻黃	3	6	光電設置範圍內	原生長地為靠近光電板預定設置地造成遮蔭，且根張不全會有倒塌危險，建議移除				V
29	木麻黃	4	9	光電設置範圍內	原生長地為靠近光電板預定設置地造成遮蔭，可以適當修剪保持綠意				V
30	苦楝	2	6	光電設置範圍內	原生長地為靠近光電板預定設置地造成遮蔭，且為自生圍籬邊會有圍籬倒塌危險，建議移除		V		
31	福木	0.5	4	光電設置範圍內	原生長地為靠近光電板預定設置地造成遮蔭，且根張不全會有倒塌危險，建議移除				V

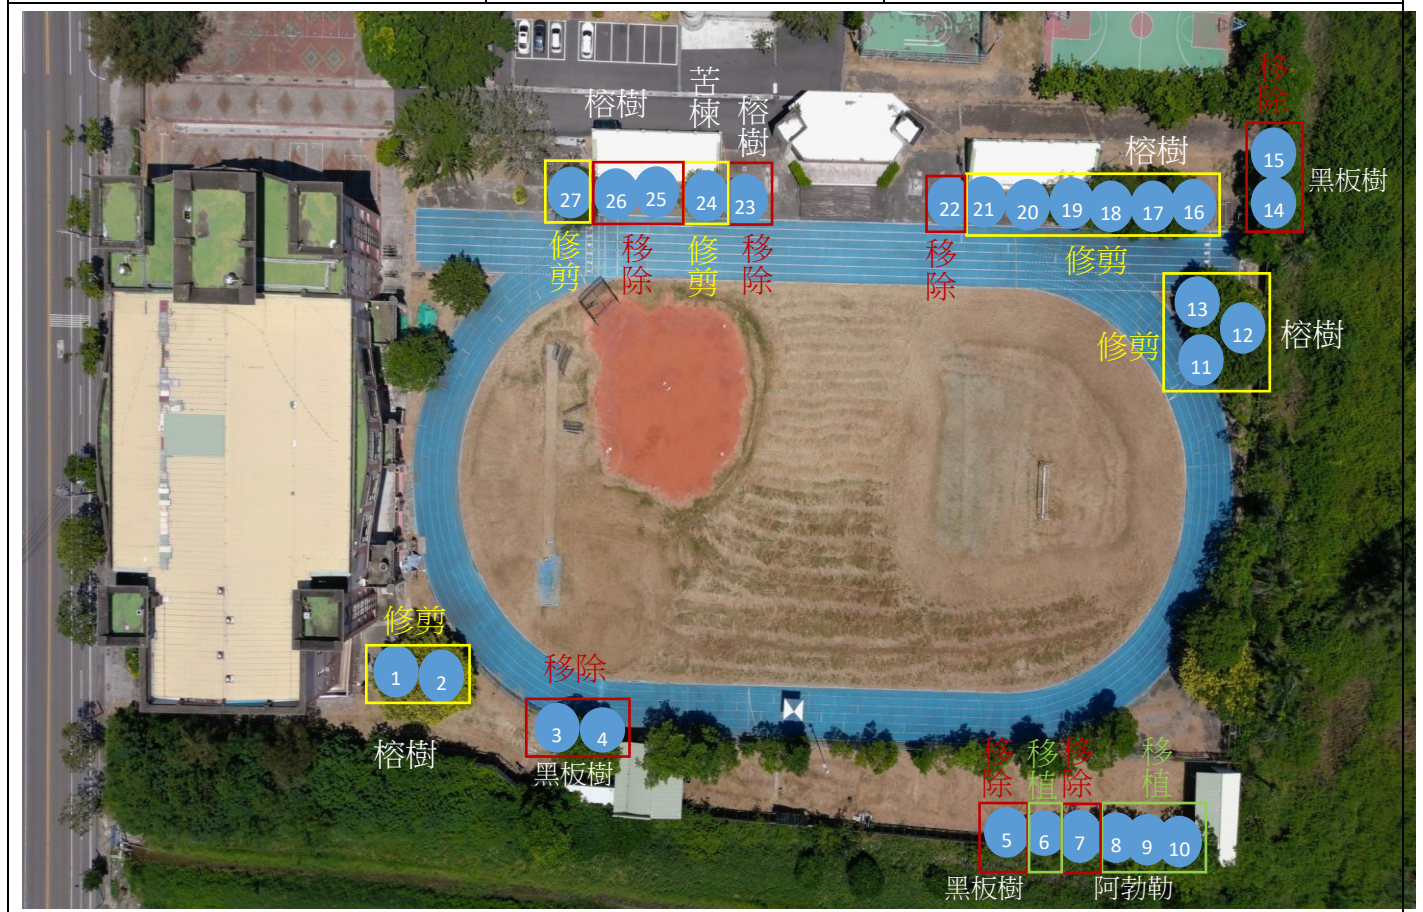
編號	樹種/數量	申請異動原因
6、8、9、10	阿勃勒/4棵	原生長地為光電球場預定設置地，且造成光電板遮蔭影響發電效率但樹況良好建議就近移植至視廳大樓前
3、4、5、7、14、15、22、23、25、26	黑板樹/6棵 榕樹/4棵	原生長地為光電球場預定設置地，且有竄根問題，（政府明令不在新植物種），榕樹樹頭半邊腐朽建議移除
1、2、11、12、13、16、17、18、19、20、21、24、27	榕樹/12 棵 苦楝/1 棵	原生長地為靠近光電板預定設置地造成遮蔭，可以適當修剪保持綠意。

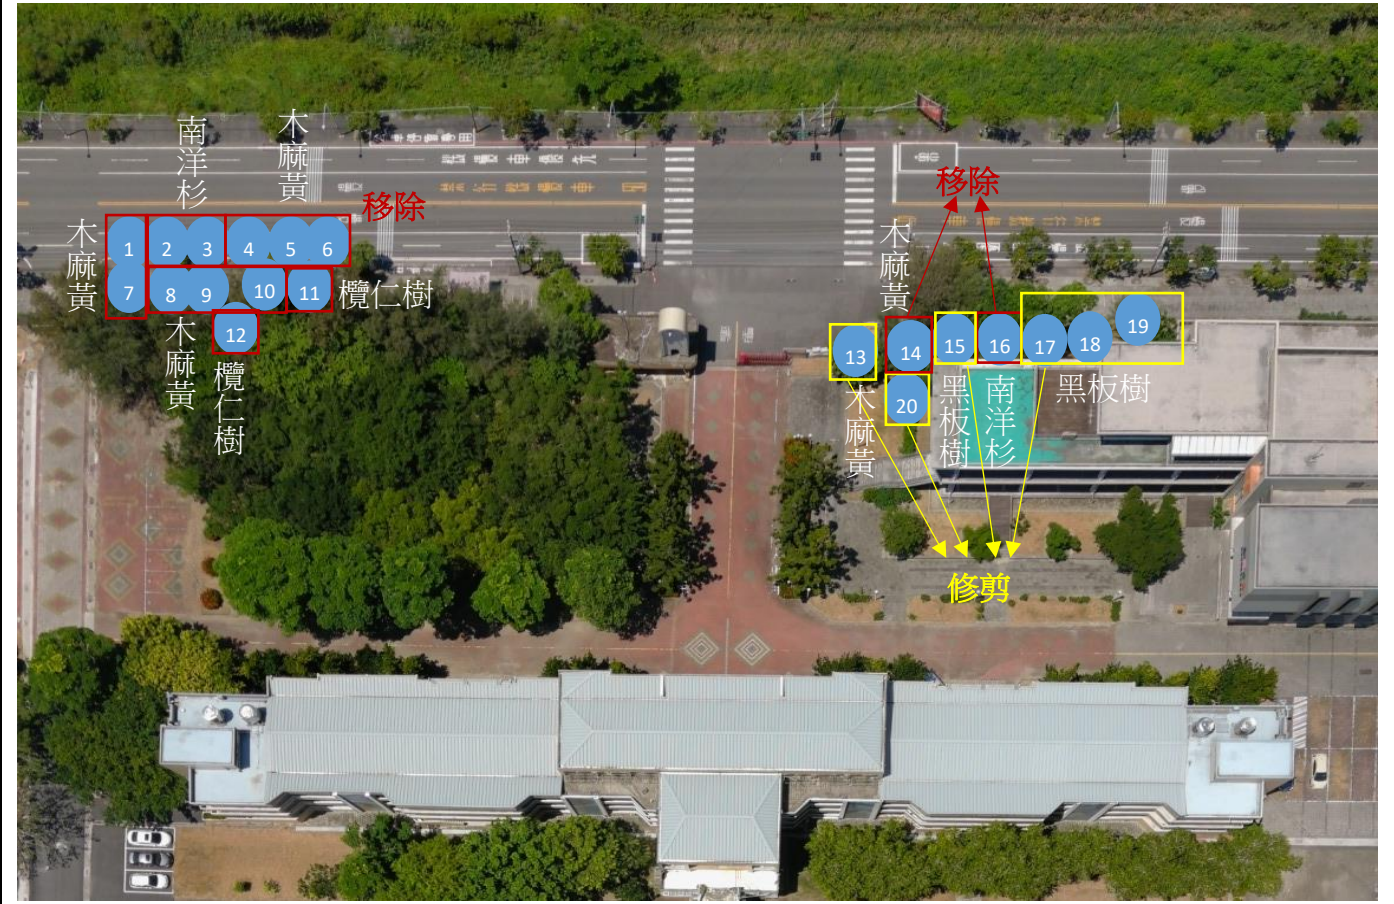
編號	樹種/數量	申請異動原因
1、2、3、4、5、6、7、8、9、10、11、12、14、16+	木麻黃/9 棵 南洋杉/3 棵 欖仁樹/2 棵	原生長地為台電配電場所，且不符合現行「台南市公共設施植栽管理自治條例第五條：行道樹栽植，應依下列方式辦理：應距離路口轉角路燈或號誌燈桿兩側五公尺以上，消防栓或電氣箱二公尺以上，建議移除
13、15、17、18、19、20	木麻黃/2 棵 黑板樹/4 棵	原生長地為靠近光電板預定設置地造成遮蔭，可以適當修剪保持綠意

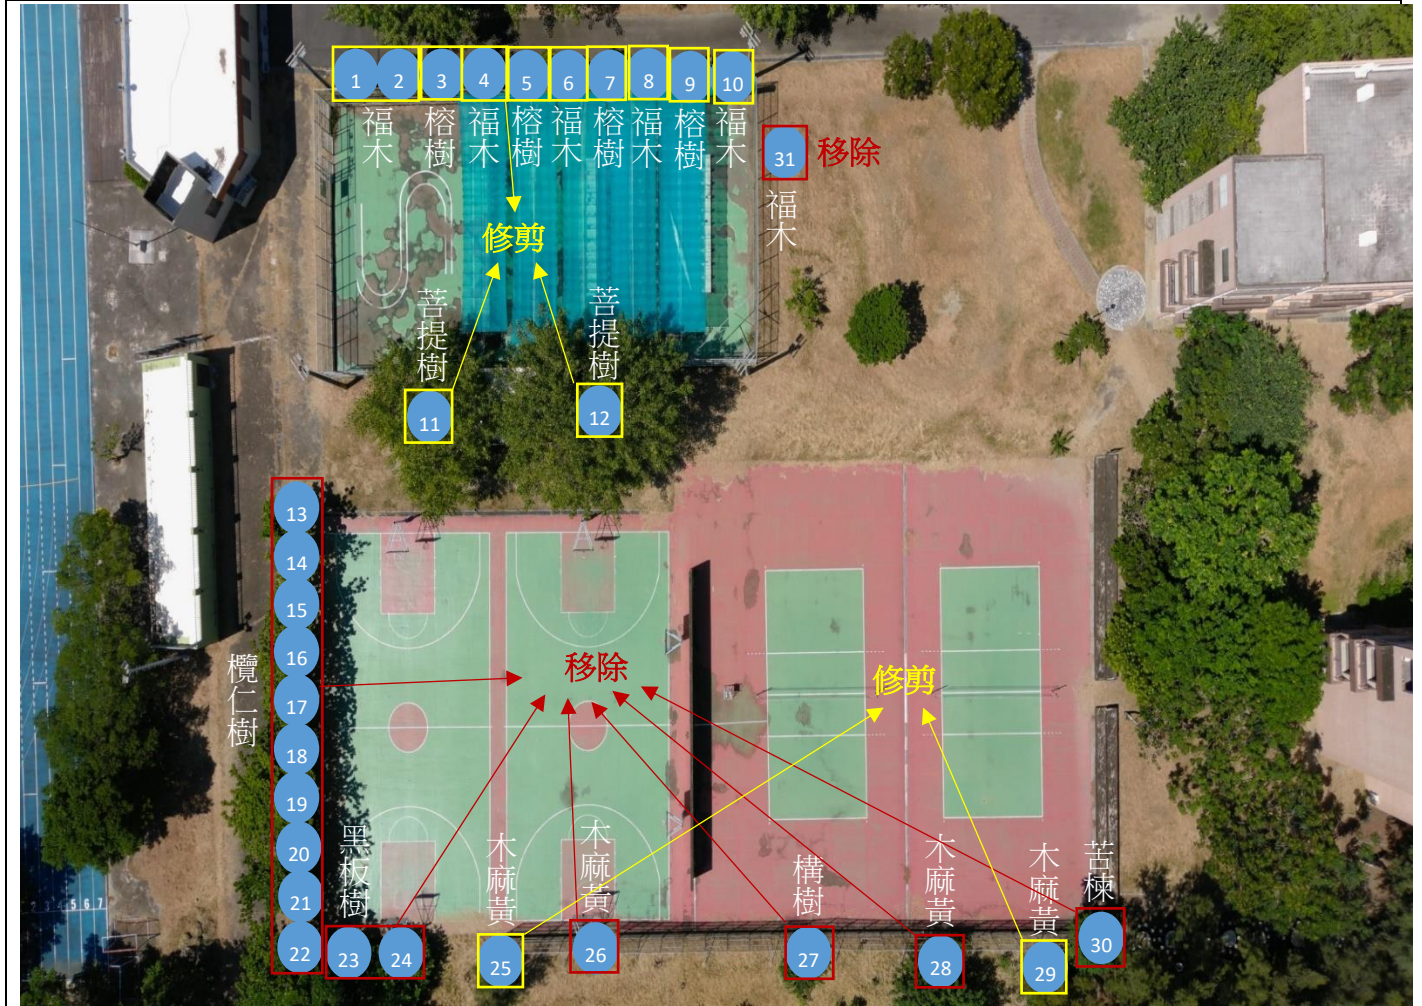
編號	樹種/數量	申請異動原因
1、2、3、4、5、6、7、8、9、10、11、12、25、29	福木/6 棵 榕樹/4 棵 菩提樹/2 棵 木麻黃/2 棵	原生長地為靠近光電球場預定設置地造成遮蔭，可以適當修剪保持綠意
13、14、15、16、17、18、19、20、21、22、23、24、26、27、28、30、31	欖仁樹/10 棵 黑板樹/2 棵 木麻黃/2 棵 苦楝/1 棵 福木/1 棵 構樹/1 棵	原生長地為靠近光電球場預定設置地造成遮蔭，且為球場立柱位置，日後會有竄根影響基礎的危險，建議移除

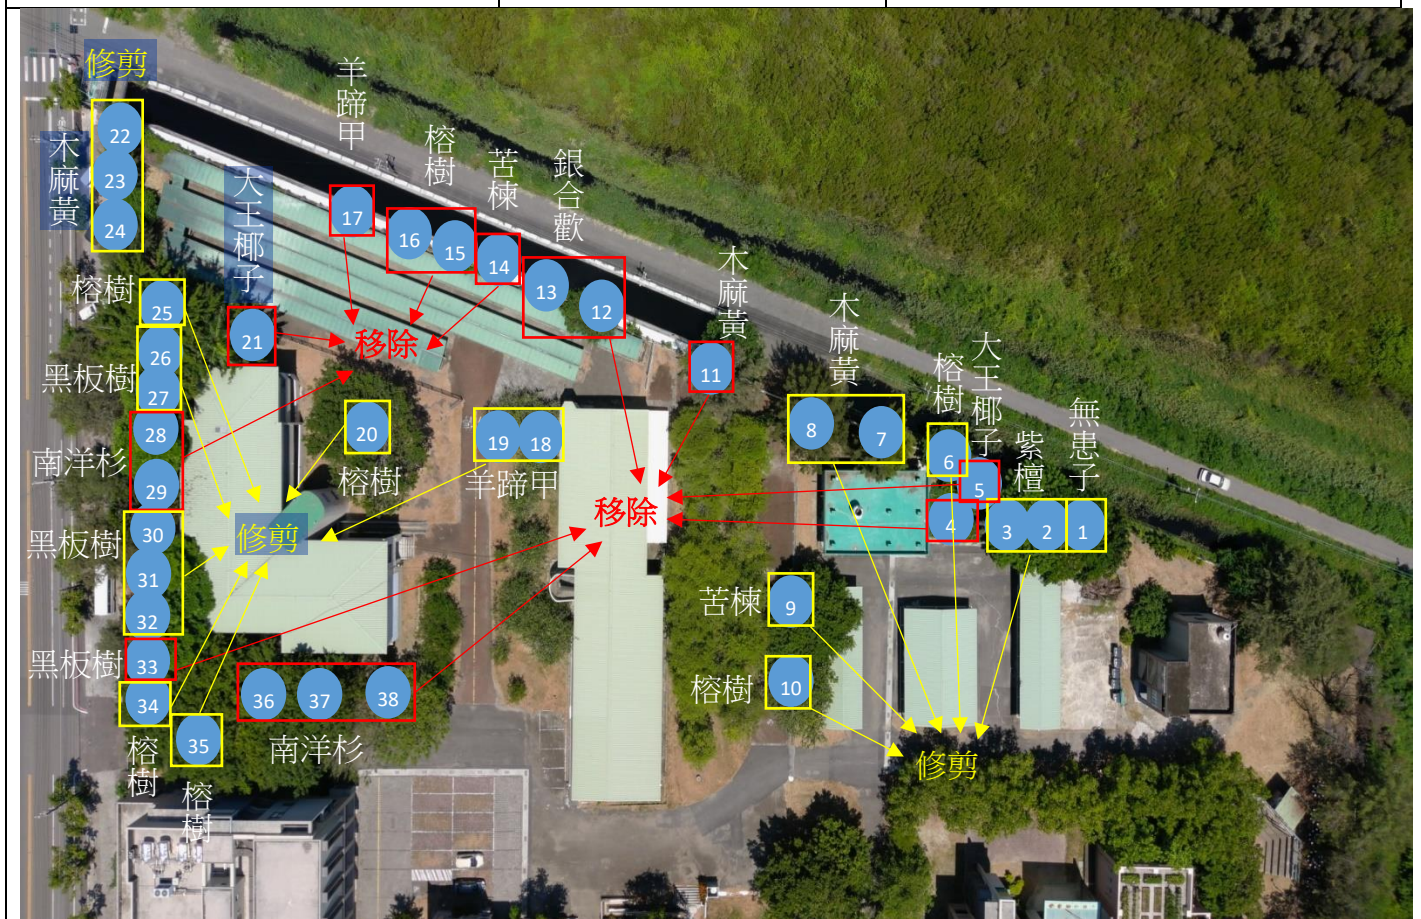
編號	樹種/數量	申請異動原因
1、2、3、6、7、8、9、10、18、19、20、22、23、24、25、26、27、30、31、32、34、35	無患子/1 棵 紫檀/2 棵 榕樹/6 棵 木麻黃/5 棵 黑板樹/5 棵 苦楝/1 棵 羊蹄甲/2 棵	原生長地為靠近光電板預定設置地造成遮蔭，可以適當修剪保持綠意
4、5、11、12、13、14、15、16、17、21、28、29、33、36、37、38	大王椰子/3 棵 銀合歡/2 棵 木麻黃/1 棵 苦楝/1 棵 羊蹄甲/1 棵 南洋杉/5 棵 黑板樹/1 棵 榕樹/2 棵	原生長地為靠近光電板預定設置地造成遮蔭，且為球場立柱位置，日後會有竄根影響基礎的危險，建議移除

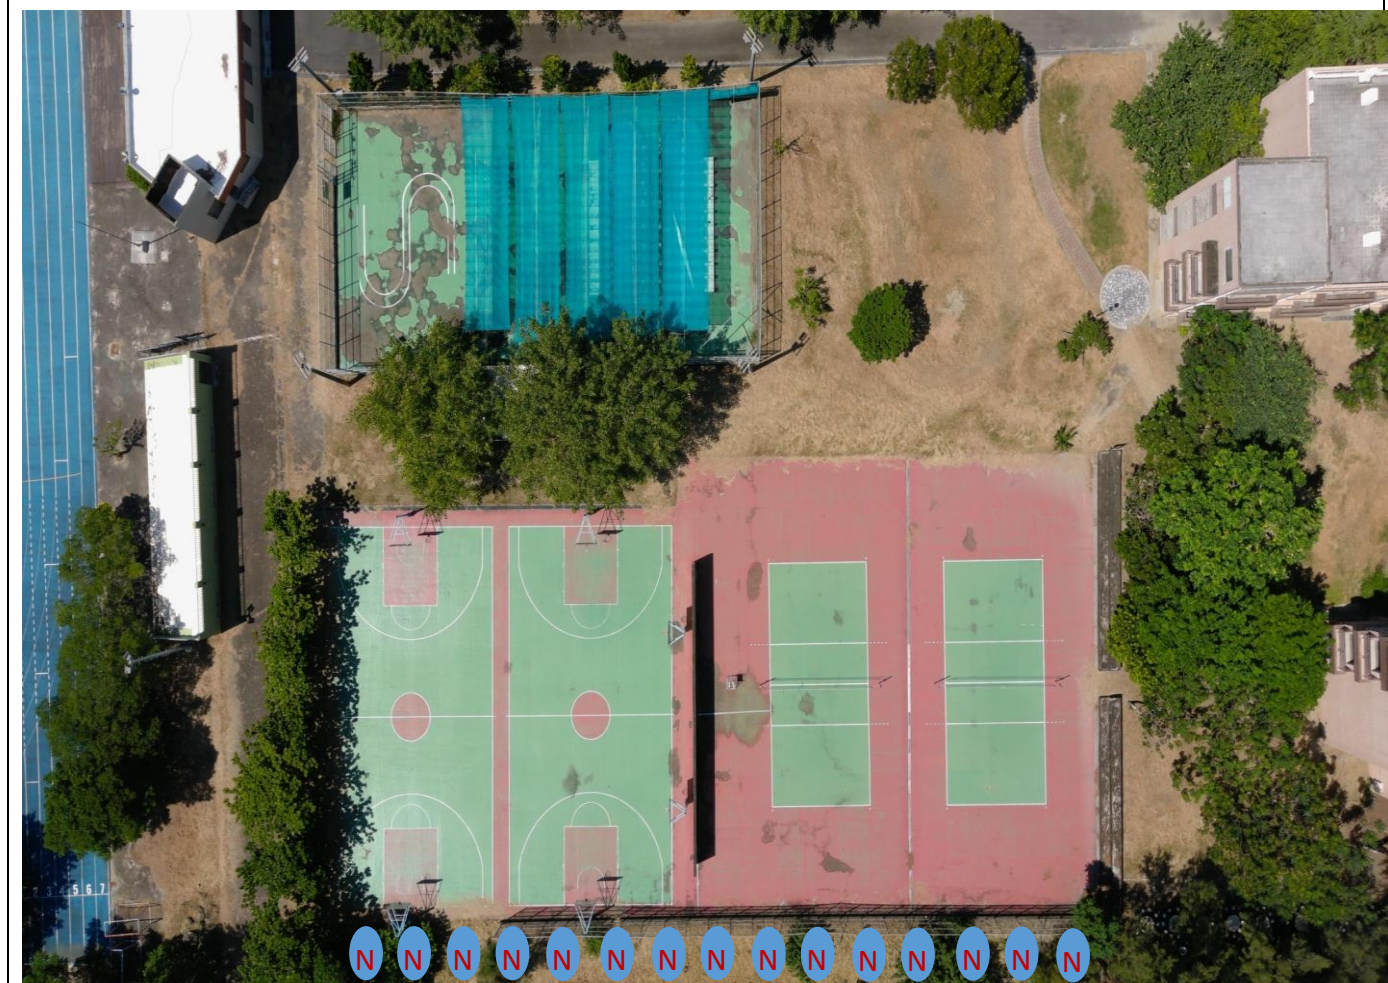
環境補償計畫表 (表 2-5)

補償樹木編號	樹種/數量	樹齡
N	瓊崖海棠/15棵	0年
補償計畫圖說

科學大樓前原有花台的一個大榕樹，花台外建議保留部份裸露空地提供榕樹根群成長空間，根張有些裸露、可以加些土壤促進根張健全，不影響到光電系統運作的就修剪保留，補植的部份會在南邊圍牆邊(以耐風耐鹽植物如瓊崖海棠、茄苳、垂榕及灌木扶桑花、長虹木、枯里珍等…從小苗直徑5-6公分開始種，才會有健全根張及控制成樹高度)種回綠意，以上建議。
