2022.08.05 大竹國小說明會

樹木關係圖

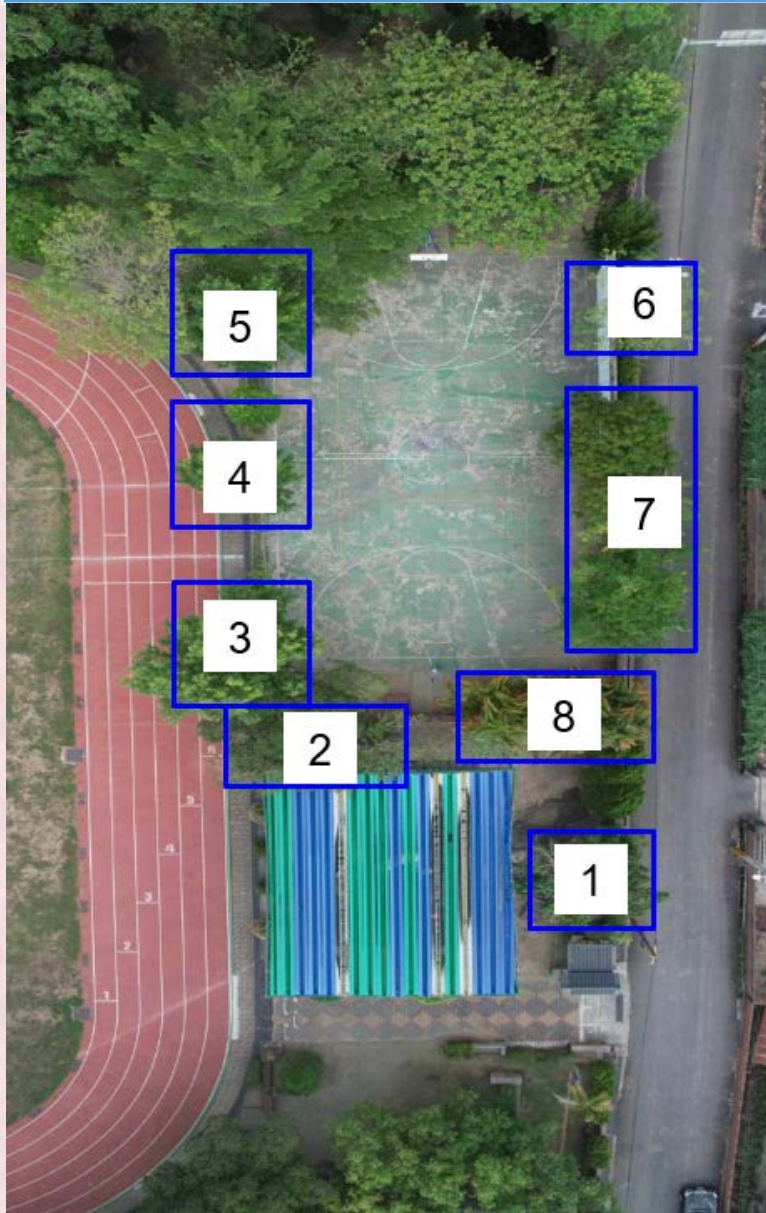
編號	樹種	單位：公尺			處理原因	預計處理方式			
		胸徑	樹冠	距光電板設置範圍		不移動	修剪	移植	移除
1	鳥榕	0.6	6	光電設置範圍內	纏繞一棵老樹,老樹已枯死腐朽,只是不定根編織成的軀幹沒有支撐樹冠的結構,移植不能存活,建議移除。				V
2	榕樹	0.6	7	光電設置範圍內	竄根造成地坪損害				V
3	楓樹	0.3	6	光電設置範圍內	鄰近光電球場預定設置地,且原生長地鄰近建物,恐影響後續生長,故預計移植至校園較空曠處,使其繼續生長。			V	
4	垂榕	0.3	6	光電設置範圍內	樹幹45公分處嚴重撕裂				V
5	小葉欖仁	0.5	8	0.5	落果易造成學生運動跌倒				V
6	福木	0.3	6	光電設置範圍內	樹木造成圍牆裂縫容易倒塌影響師生安全			V	
7	木棉與茄冬			光電設置範圍內	修剪至6米高		V		
8	黃椰子			光電設置範圍內	整理後移植鉀質他處,待工程完成,擇地種回球場,增添綠意。			V

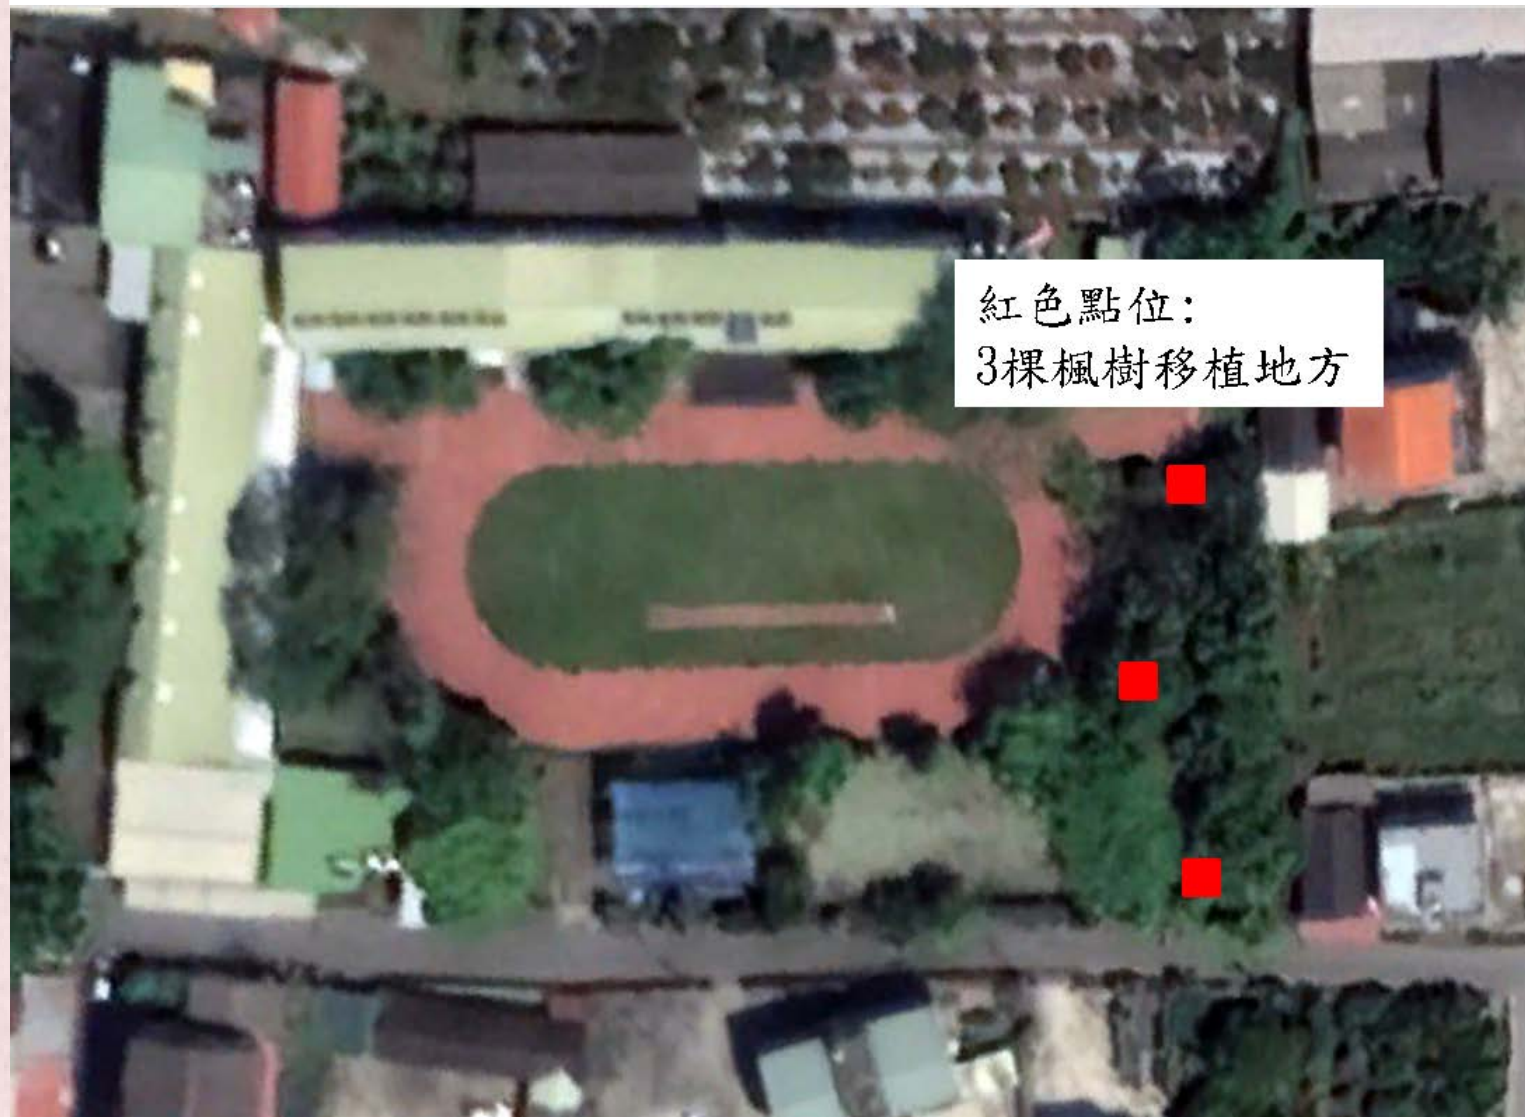
補償計畫圖說

紅色點位:
3棵楓樹移植地方
