第一章 修復工程背景及修復設計

一、新東國小木造辦公室及校長宿舍沿革

第二節 本案登錄與修復過程說明

第五節 本工程修復設計理念

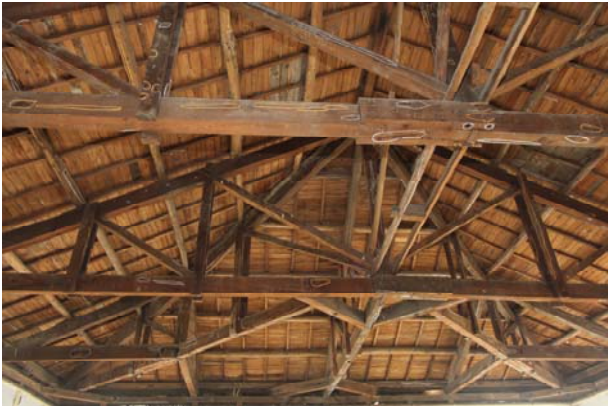
照片1-3-21 屋架修復前現況照片（1）。

歷史建築新東木造辦公室為木造日式建築，建築面積約為 176.09 m²。主要構造為基牆、地坪、軸組、牆體、門窗、天花、屋架、屋頂及排水等。基牆為磚造面洗石子材質，室內地坪為磁磚地坪，修復前保存良好。軸組木構架為台檜所構成，修復前面漆漆料目視狀況良好，牆體分為室外雨淋板牆及木摺灰泥牆，內牆為編竹夾泥牆。內外牆於修復前皆表面刷塗油漆，室內外木摺灰泥牆與編竹夾泥牆因地震關係，牆面灰漿嚴重剝落。木門窗扇為原貌並於後期增設紗門與紗窗，現況刷塗油漆漆料。辦公室室內天花為後期增設夾板天花，室外車寄為木板天花為後期增設，出簷雨遮天花為原貌木板天花現況面漆油漆料。屋架為正同柱式屋架主要為台檜材質所構成，共計三架，桁木為圓木杉木材質。屋架於修復前現況保存良好，桁木因屋頂破損漏水及白蟻腐蝕，嚴重損壞。屋瓦型式現況為文化瓦，修復前局部破損。犬走與車寄地坪為後期增設磁磚地坪。各部位構造型式說明，詳下述說明。

現況或破壞方式	修復計畫
<p>1. 木構件劈裂</p>	<p>◆木構件全面檢修。 ◆木構件輕微損壞:以木料(或木屑)與EPOXY修補。</p> <p><修復案例>【台南縣定古蹟麻豆總爺糖廠木構招待所屋架修復】</p>   <p>A. 以EPOXY修補。 B. 以EPOXY與木屑拌合修補。 C. 以EPOXY與木料修補。</p> <p>◆木構件嚴重損壞:局部或整支仿作抽換。</p> <p><修復案例>【台南縣定古蹟麻豆總爺糖廠木構招待所屋架修復】</p>   <p>A. 木構件仿作。 B. 以EPOXY修補。</p>
<p>2. 構件接合處鬆脫</p>	<p>◆鬆脫構件樁接處調整、校正。</p>
<p>3. 固定鐵件鏽蝕</p>	<p>◆鐵件全面檢視,堪用者清理塗抹保護漆後回置,不堪用者以不鏽鋼仿舊新作後氟碳烤漆,重新安裝。</p> <p><修復案例>【彰化縣歷史建築二林國小禮堂屋架鐵件修復】</p>   <p>A. 以小型電動磨砂機磨除鐵件表面鏽蝕。 B. 接合鐵件塗刷除鏽劑。 C. 螺絲塗刷黑色油漆。</p>

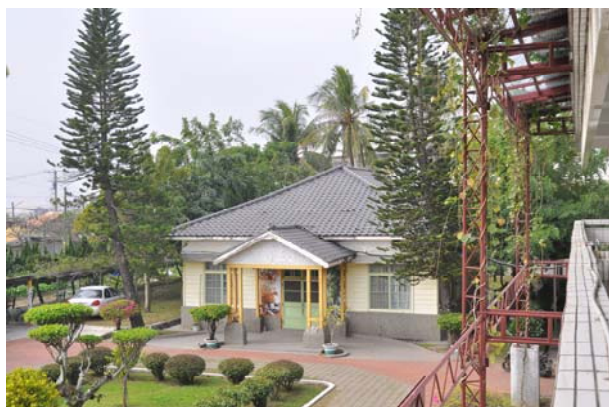
照片1-3-27 辦公室屋頂修復前現況照片 (1)。

現況或破壞方式	修復計畫
<p>1. 文化瓦目視情況大致良好，僅少數瓦片有破損。</p>	<ul style="list-style-type: none"> ◆ 屋瓦全面拆卸，堪用者清理後回鋪。 ◆ 屋面板拆卸，堪用者清理檢視後回鋪，損壞者更換。 ◆ 屋面防水層拆除，新鋪。 ◆ 檁木全面拆除，新作。 <p style="margin-left: 20px;"> 檁木：全面新作 屋面板：堪用者回鋪，損壞更新 防水層：全面新作 屋瓦：原有文化瓦拆卸整理後回鋪 掛瓦條及洩水條：全面新作 </p>

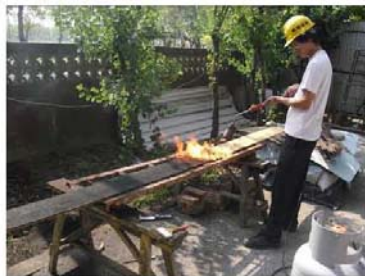
A. 雨淋板表面碳化處理。

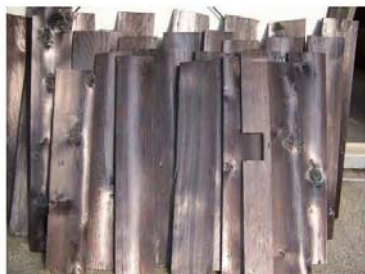
D. 置放乾燥後再進行回鋪施作。

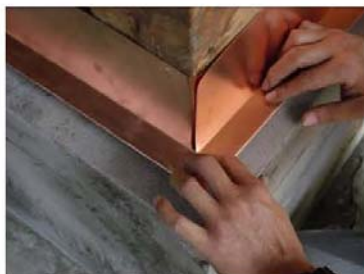
E. 基牆泛水銅片施作。

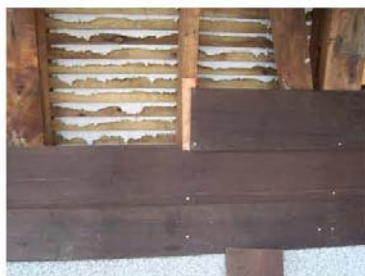
G. 雨淋板接續處以銅片進行背襯處理。

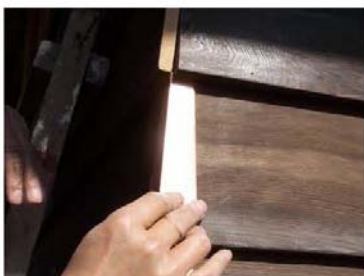
H. 雨淋板陽角以銅片進行包覆施作。

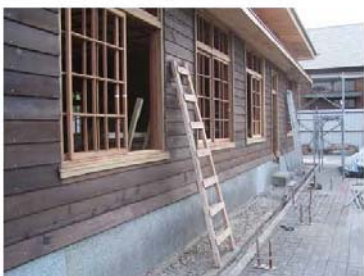
I. 外牆雨淋板施作完成

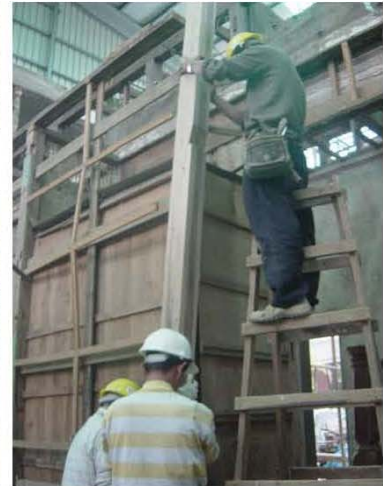
E. 軸組立柱抽換組立

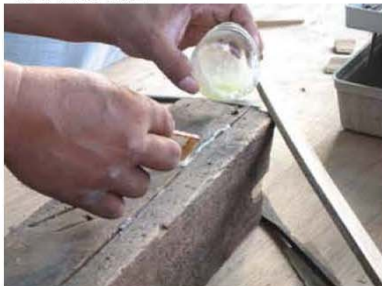
◆將EPOXY藥劑注入裂縫內

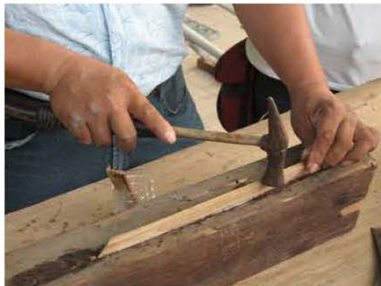
◆將填縫用木料塞入裂縫內，以鐵槌加壓使其緊密，靜置待藥劑固化

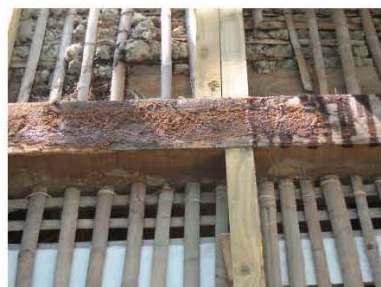
A. 以檜木屑與EPOXY拌和之材料進行修補。

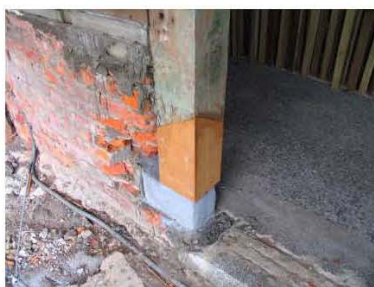
B. 先以臨時支撐撐住上方橫樑，再將損壞部位切除，回組新作之構件，隨後再卸除臨時支撐。

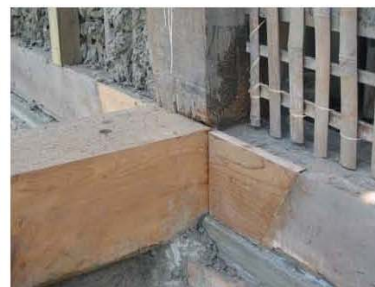
C. 以檜木板及EPOXY修補。

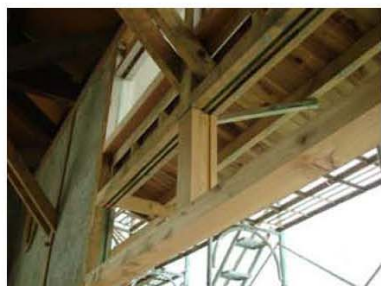
D. 橫樑（鴨居）及短吊木（吊束）仿作復原。

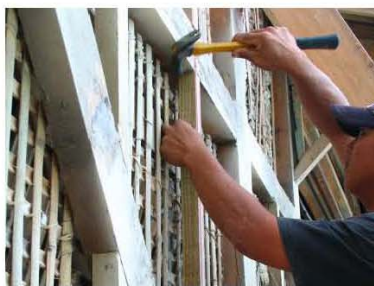
E. 外牆雨淋板角材全面新作。

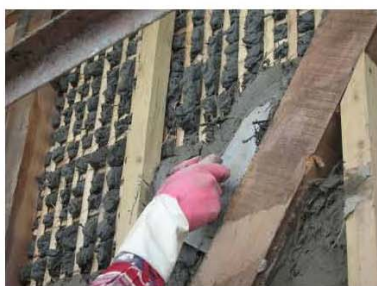
B. 底層泥土層施作，塗抹時將泥土擠壓至突出編竹背面形成突出球狀，使其與編竹能緊密咬合。

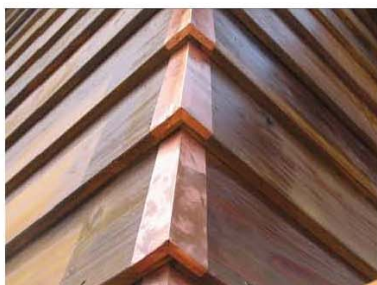
H. 雨淋板陽角包覆銅片。
