第四章 修復工程實錄（Ⅱ）

第一節 門窗修復工程

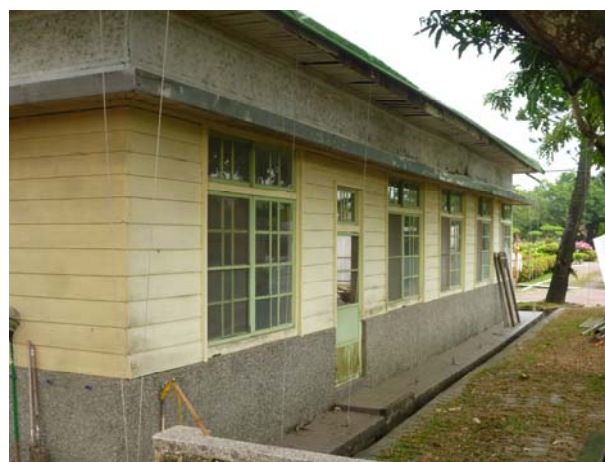
照片4-1-4 木造辦公室右向門窗修復前情形。

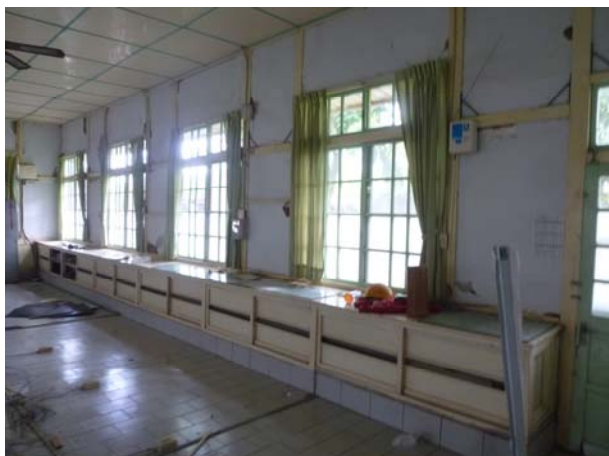
照片4-1-5 木造辦公室門窗與窗簾修復前情形。

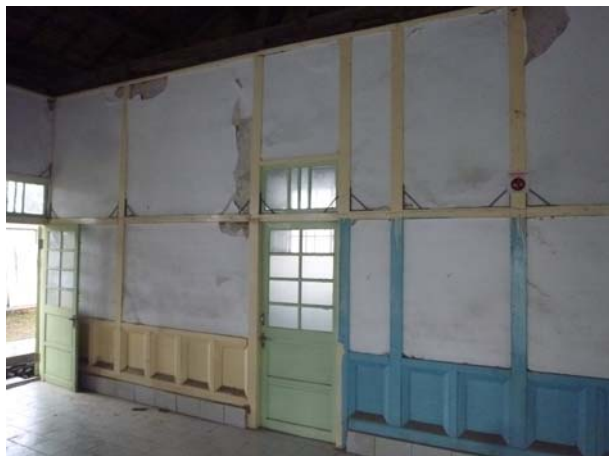
照片4-1-6 木造辦公室室內門扇修復前情形。

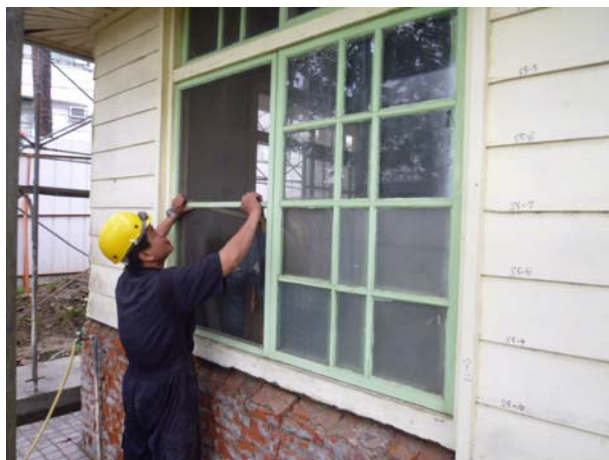
照片4-1-7 修復前窗扇進行拆卸，待剝漆作業。

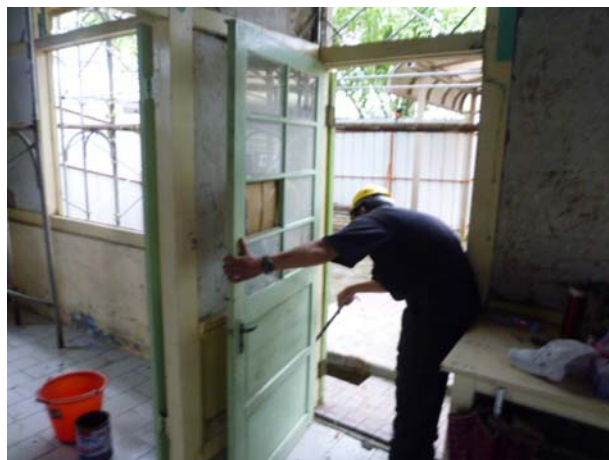
照片4-1-8 修復前門扇進行拆卸，待剝漆作業。

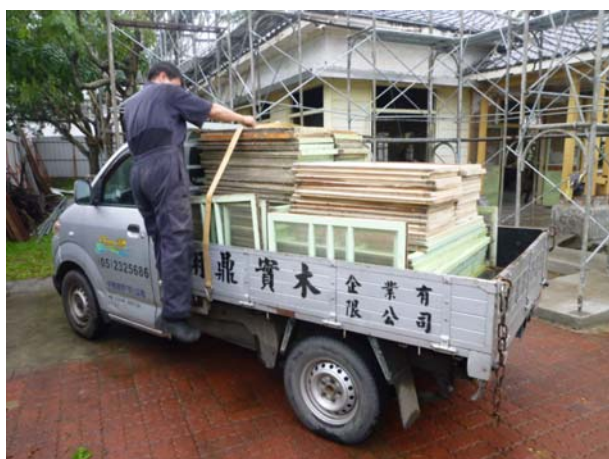
照片4-1-9 門窗扇編碼後整理運送至工廠進行剝漆作業 (1)。

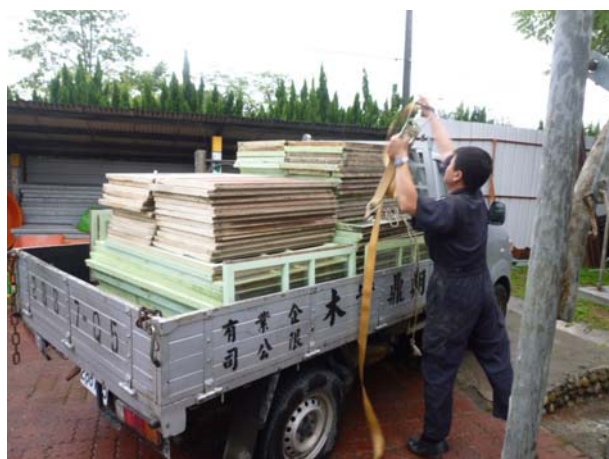
照片4-1-10 門窗扇編碼後整理運送至工廠進行剝漆作業 (2)。

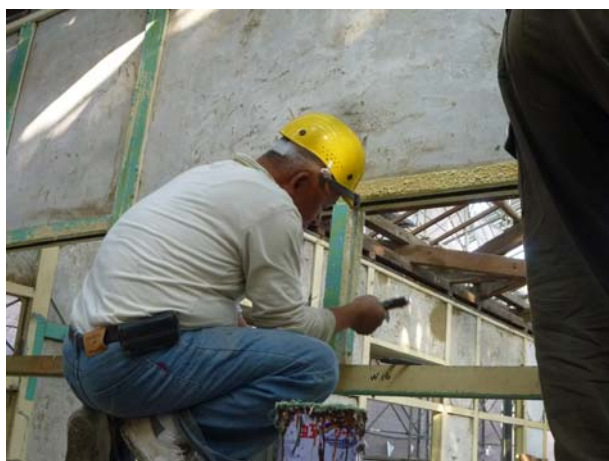
照片4-1-11 使用剝漆劑進行門窗框漆料剝離。

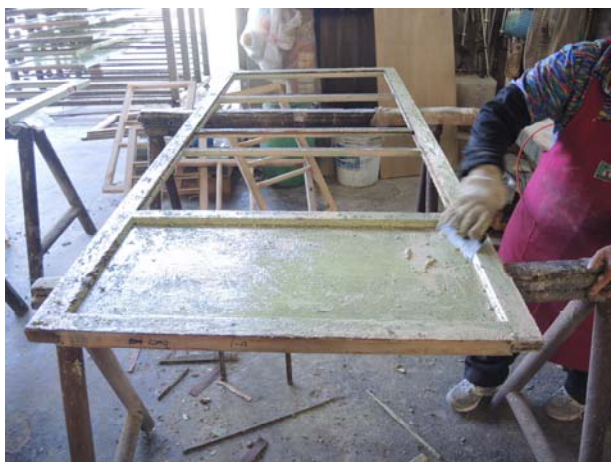
照片4-1-15 門扇於工廠進行剝漆施作。

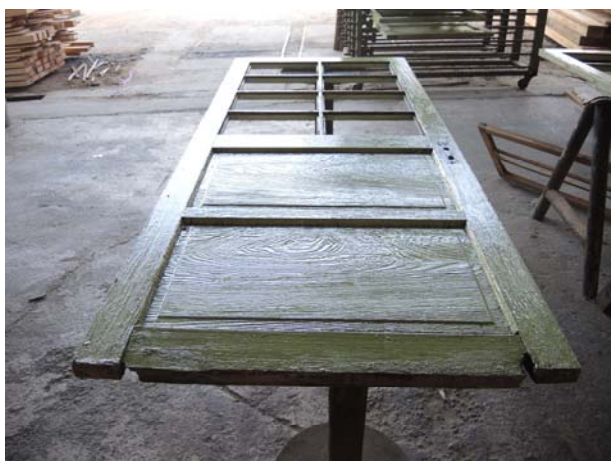
照片4-1-17 門扇剝漆施作情形。

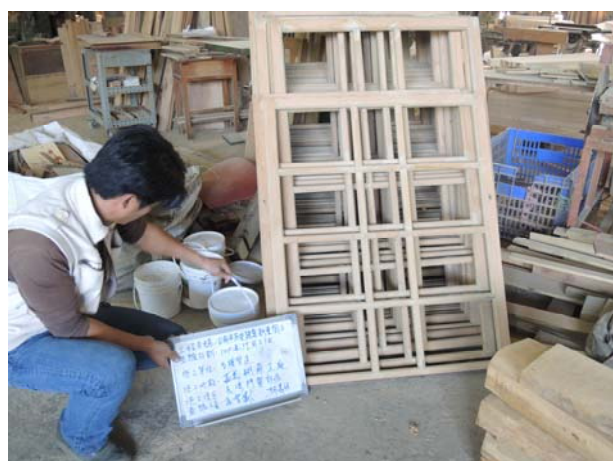
照片4-1-19 窗扇剝漆後查驗情形 (1)。

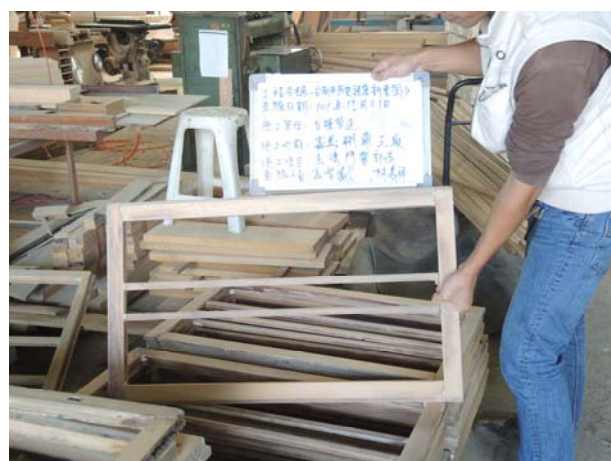
照片4-1-20 窗扇剝漆後查驗情形 (2)。

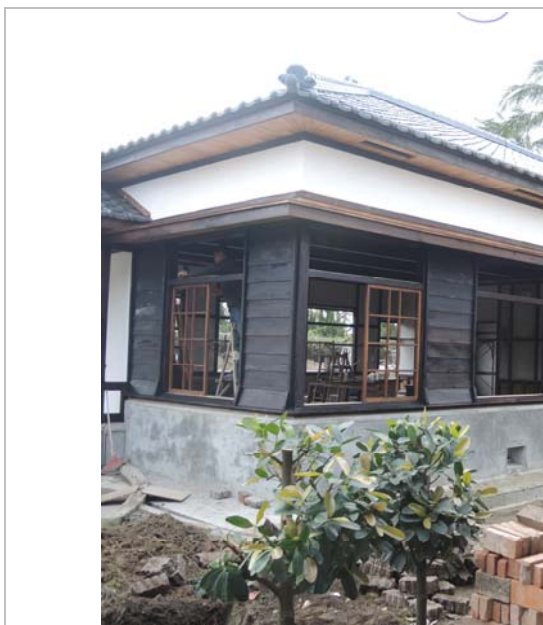
照片4-1-21 窗扇銅製軌道及窗扇試安裝。

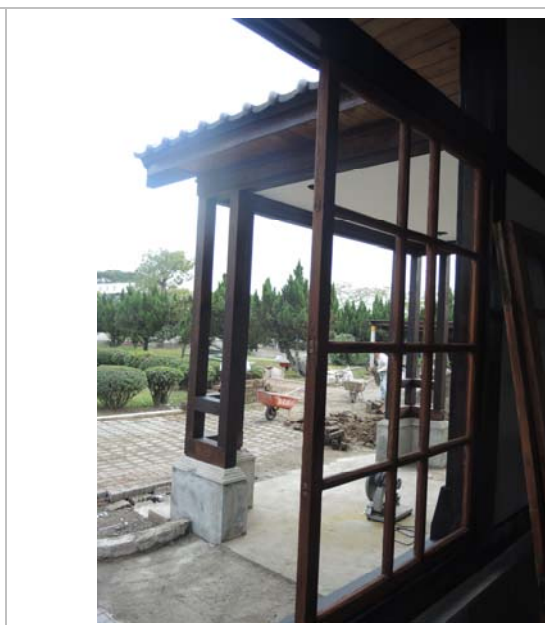
照片4-1-22 窗扇試安裝情形。

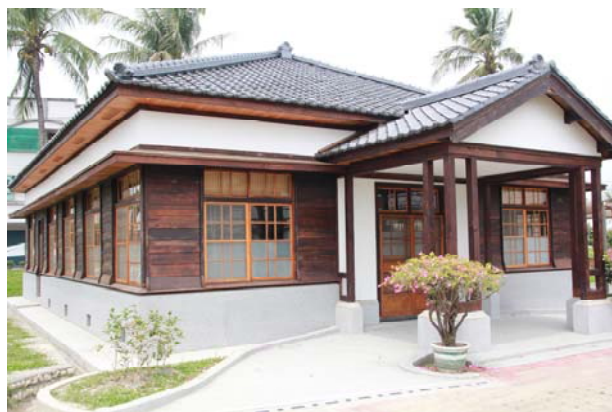
照片4-1-32 南向窗扇修復後照片。

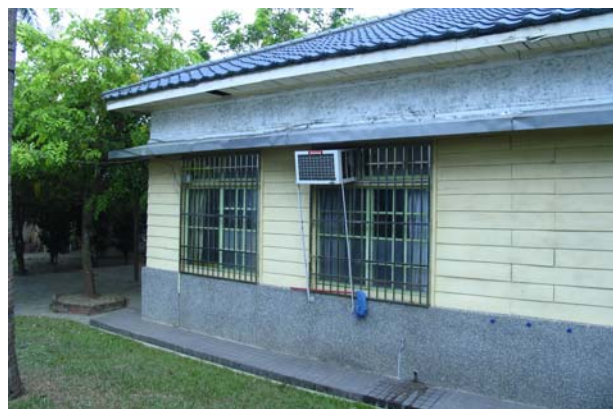
照片4-1-33 西向窗扇修復前照片。

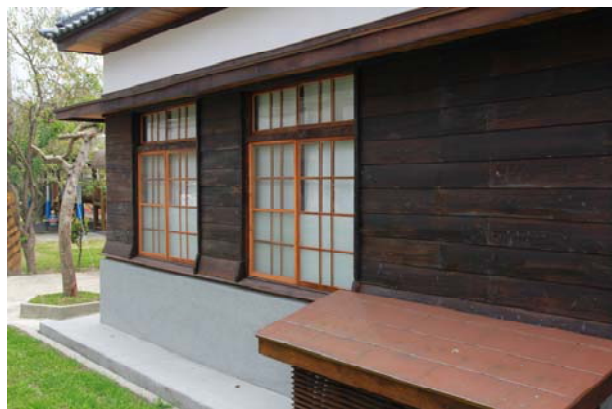
照片4-1-34 西向窗扇修復後照片。

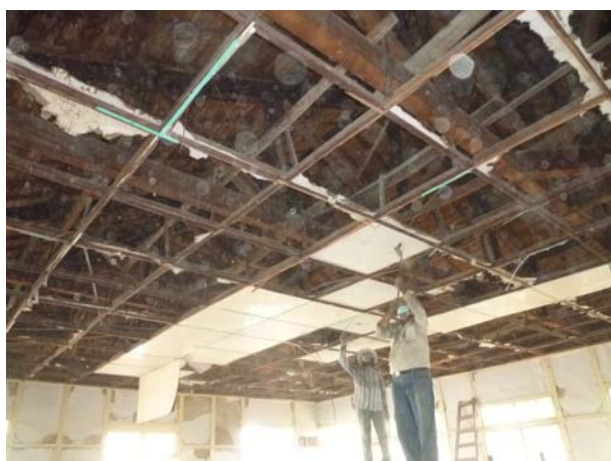
照片4-2-7 以手工方式進行木夾板拆除。

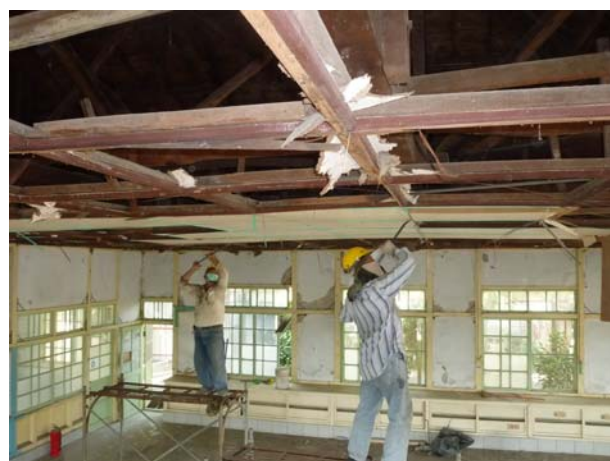
照片4-2-8 拆除後可見原天花骨料。

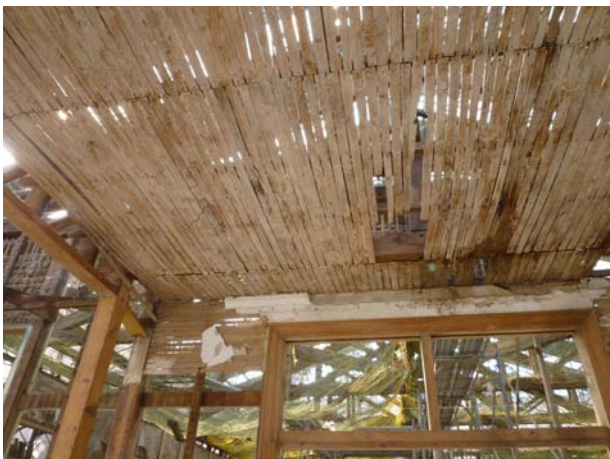
照片4-2-11 車寄天花板拆卸後，可見原構造為木摺天花型式。

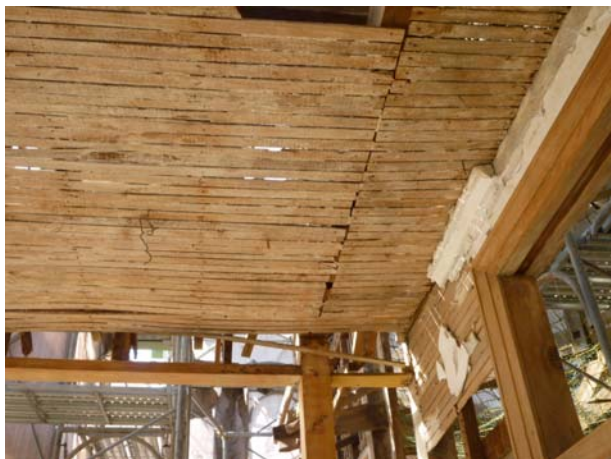
木造辦公室室內天花修復前非原有樣貌，為後期增設夾板天花，修復前部分夾板破損及脫落，入口車寄天花亦非原有樣貌，為後期增設木板條天花，修復前入口處木板膨脹受損。屋頂封簷天花因未進行適當維護，部分木料佚失、部分變型損壞。

照片4-2-12 車寄木摺天花嚴重損壞。

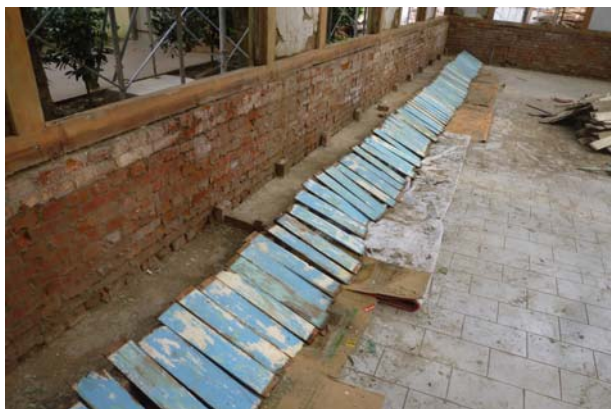
照片4-2-14 封簷天花板進行剝漆作業。

| 空間名稱 | 修復情形及材質 |
|---|--|
| 封簷天花板 | 封簷天花破損處新作，原有封簷天花全部去漆後塗護木油 |

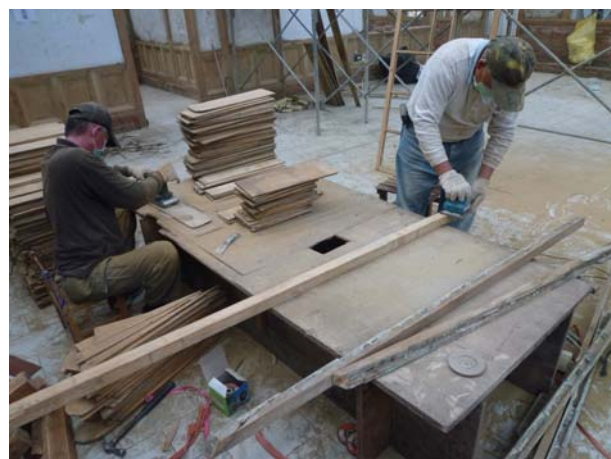
照片4-2-16 天花骨料剝漆施作。

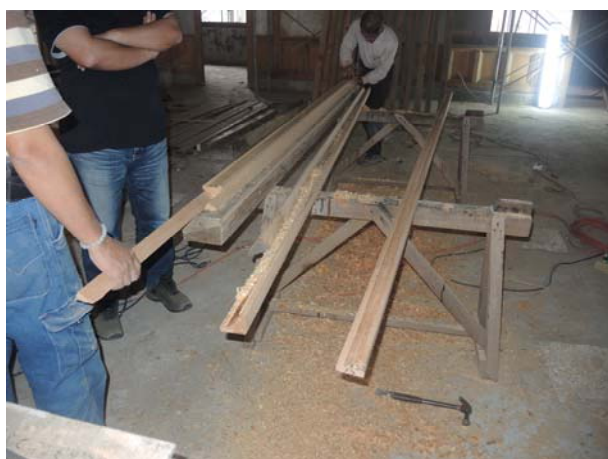
照片4-2-17 天花角材(竿緣)新作。

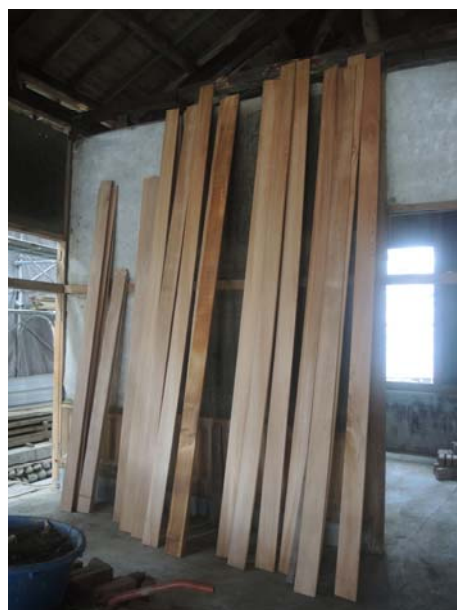
照片4-2-18 天花板材 4 分夾板貼 0.2 mm 檜木(台檜)皮新作，於工廠製作後運至工地現場待進行鋪設。

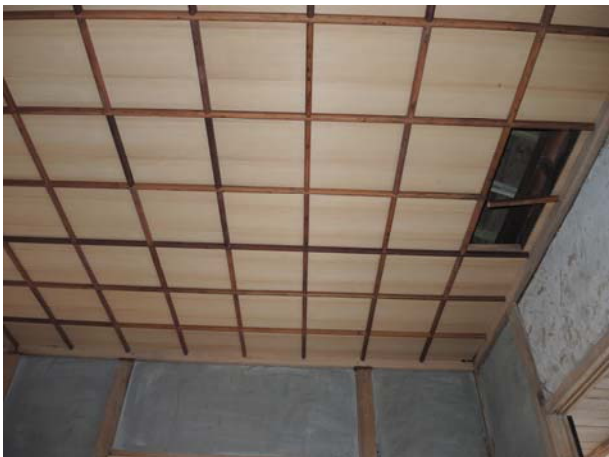
照片4-2-21 辦公室2 天花設計為4分夾板貼0.2mm檜木(台檜)皮新作,天花角材竿緣為原有天花收邊桷材去漆後留用。

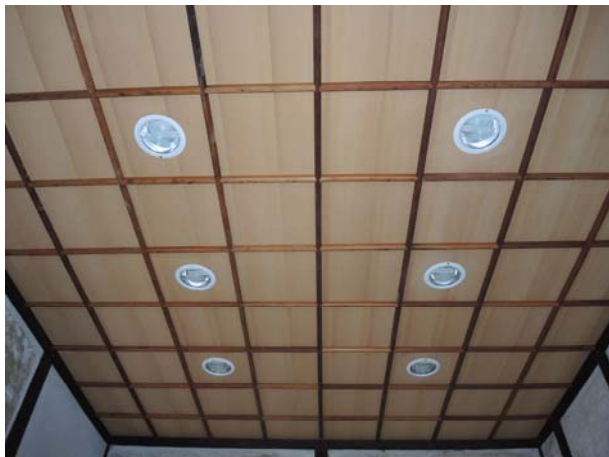
照片4-2-22 儲藏室天花設計為4分夾板貼0.2mm檜木(台檜)皮新作,天花角材竿緣為原有天花收邊桷材去漆後留用。

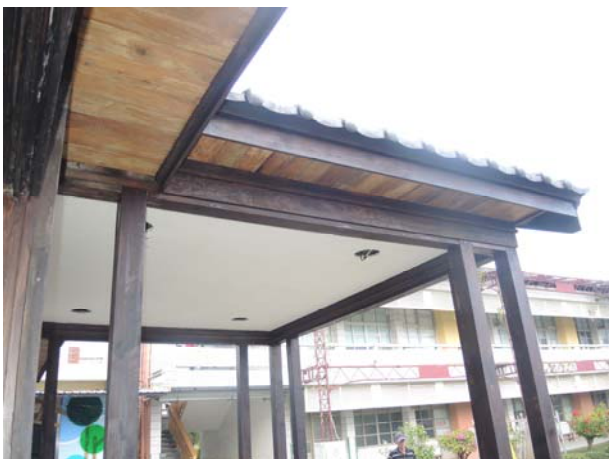
照片4-2-23 車寄封簷天花為原有木料去漆後進行回鋪施作。

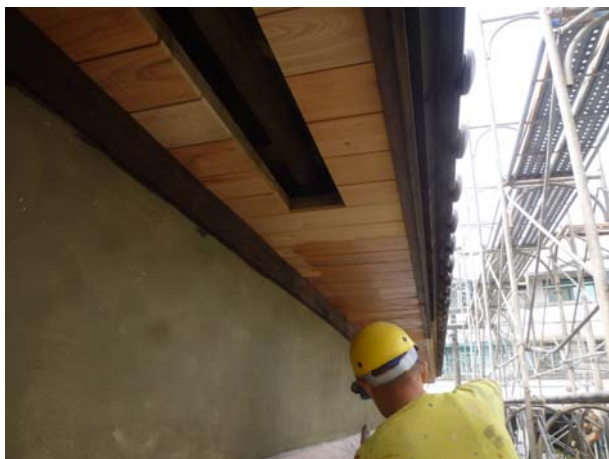
照片4-2-24 主體建築封簷天花舊木料與新木料回鋪後刷塗護木漆。

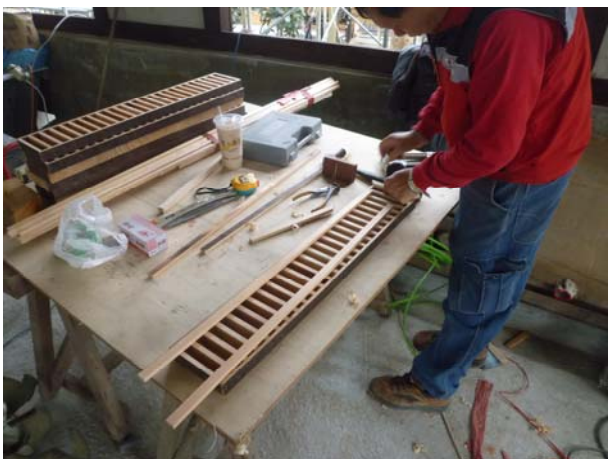
照片4-2-25 封簷天花新增橫流排風口,照片為施作過程。

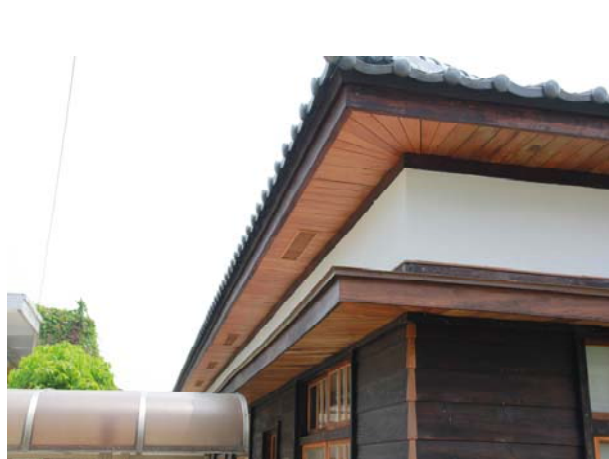
照片4-2-26 新增橫流排風口安裝施作後情形。

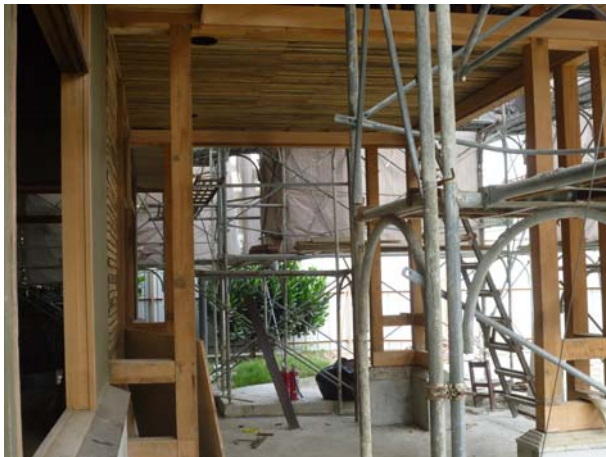
照片4-2-27 車寄天花新作，恢復原木摺天花型式。

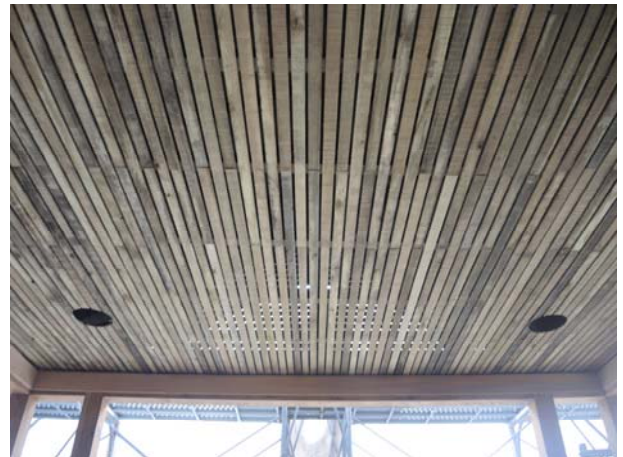
照片4-2-28 木摺條釘著施作完成。

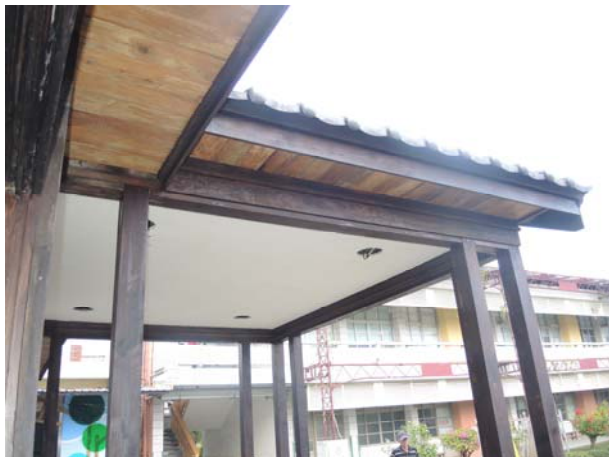
照片4-2-32 車寄木摺天花，面塗白灰層施作完成。

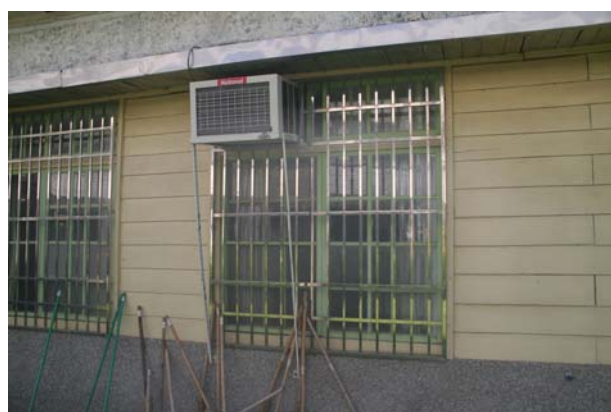
照片4-3-5 後期增設空調窗型冷氣機。

1. 新增設備配合再利用計畫進行重新規劃，並以隱蔽式為原則。
2. 空調設備及保全設施建議以隱蔽式為原則。

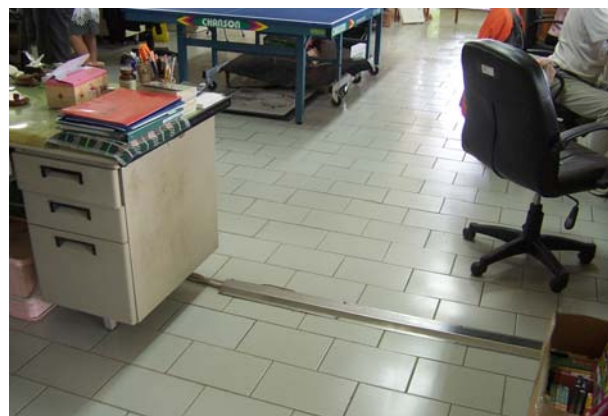
木造辦公室修復前電器設備為後期增設，燈具、吊扇、通風扇及冷氣等設備皆可勘用，本次修復部分設備繼續延續使用。另修復前部份線路為後期增設，本次修復設計為預埋方式處理，以減少線路外露破壞原有建物。

照片4-3-6 線路固定於地板情形。

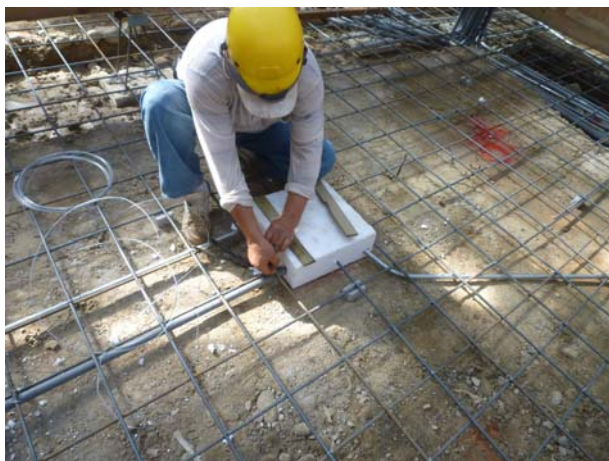
照片4-3-7 本案設計地板插座，於地坪施作時將管線進行預埋施作。

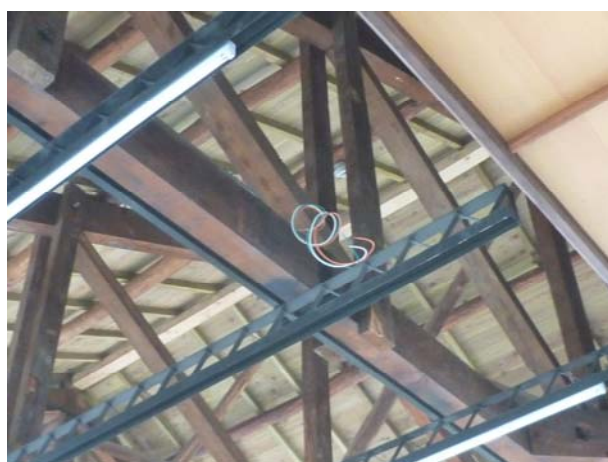
照片4-3-10 室內燈具為 T5 燈管，以鋼架做為支撐架，非直接固定於屋架上。

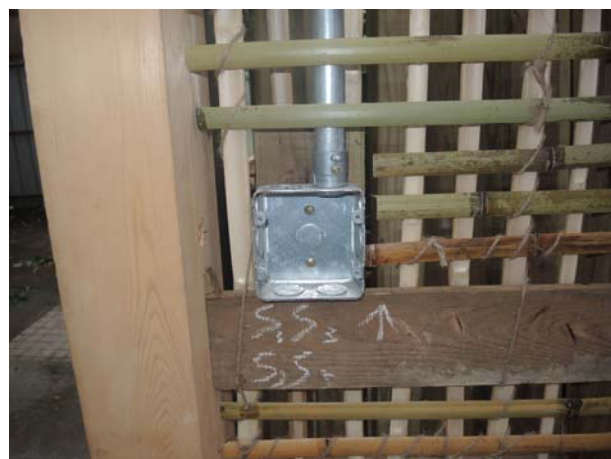
照片4-3-14 電器插座與開關，隱藏施作於牆體內。

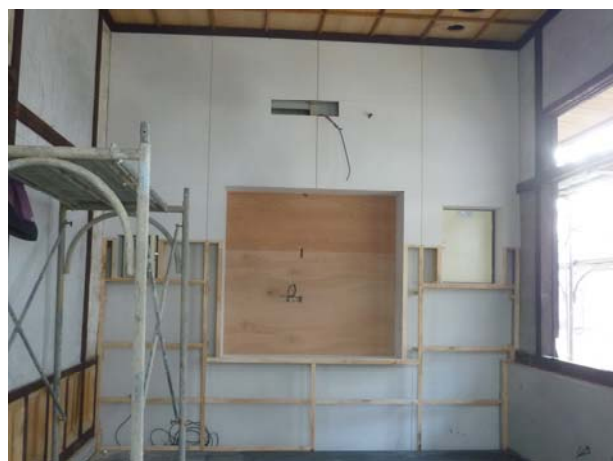
照片4-3-15 辦公室埋入牆體電視牆體施作，骨架面層施作矽酸鈣板牆板。

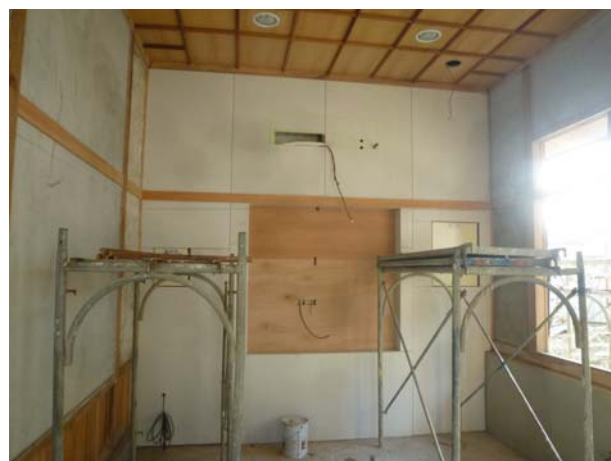
照片4-3-16 電視牆體及電氣櫃體施作完成。

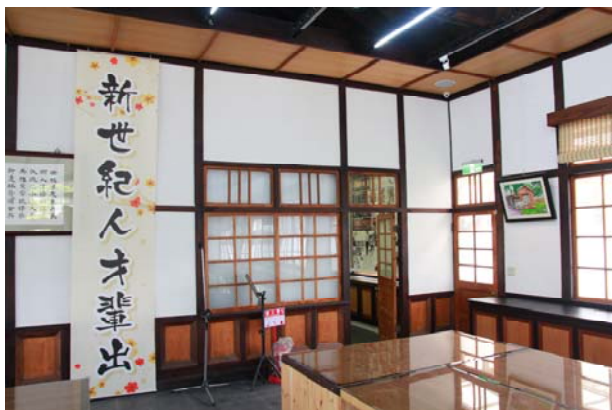
照片4-3-19 木造辦公室消防設備設置後情形。

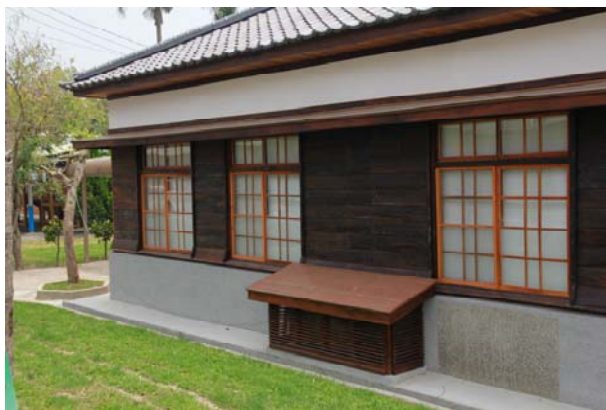
照片4-3-20 空調室外機小屋施作完成。

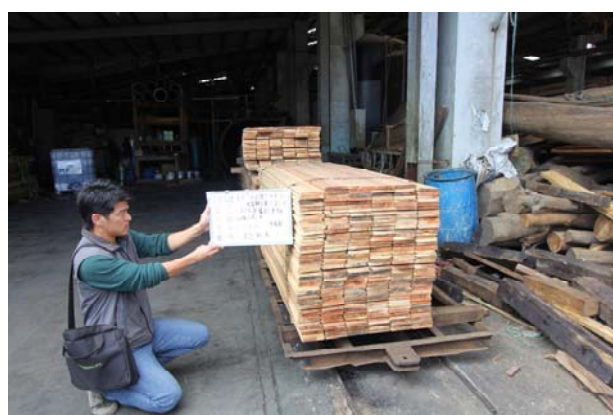
照片4-4-1 本案杉木木料進行 ACQ 進爐場驗情形。

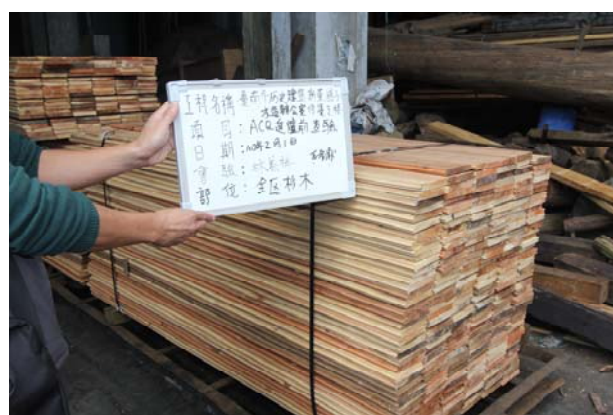
照片4-4-2 全區杉木採 ACQ 防蟲防腐處理。

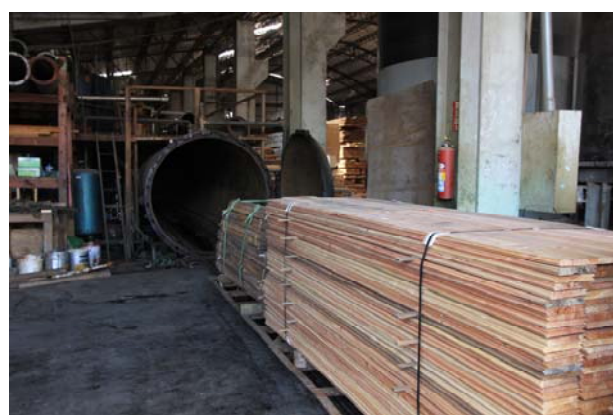
照片4-4-4 全區杉木採 ACQ 防蟲防腐處理施作情形。

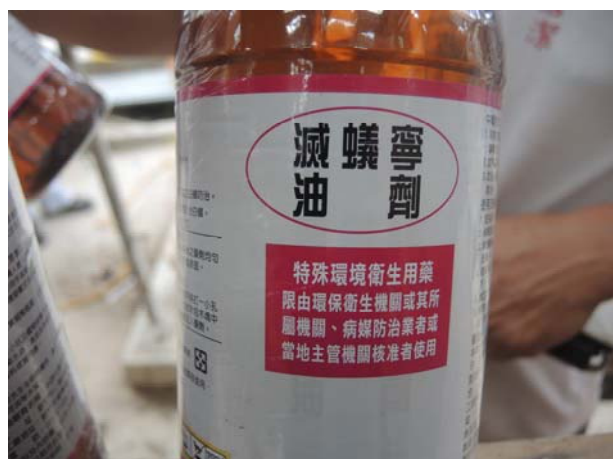
照片4-4-5 本案全區防蟲噴塗採滅蟻寧油劑。

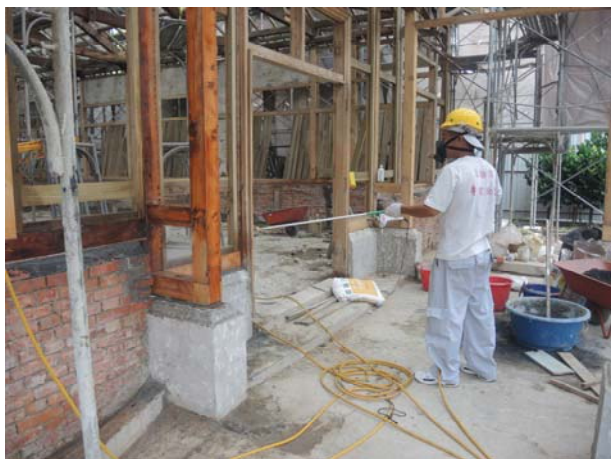
照片4-4-11 軸組噴塗作業。

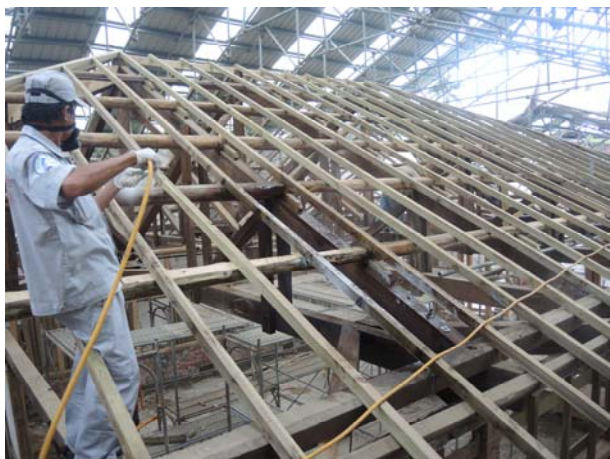
照片4-4-12 屋架噴塗作業。

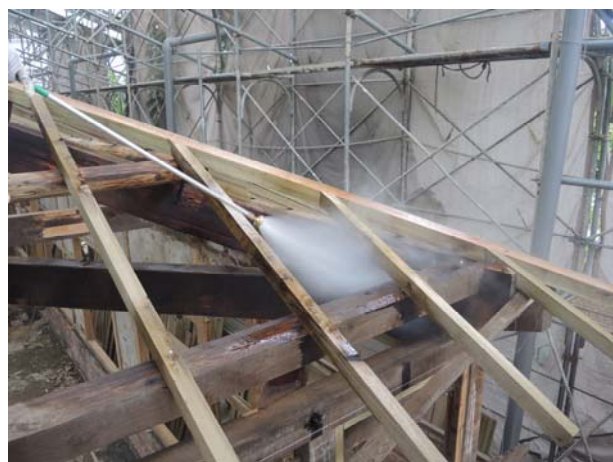
照片4-4-13 屋架角隅噴塗作業。

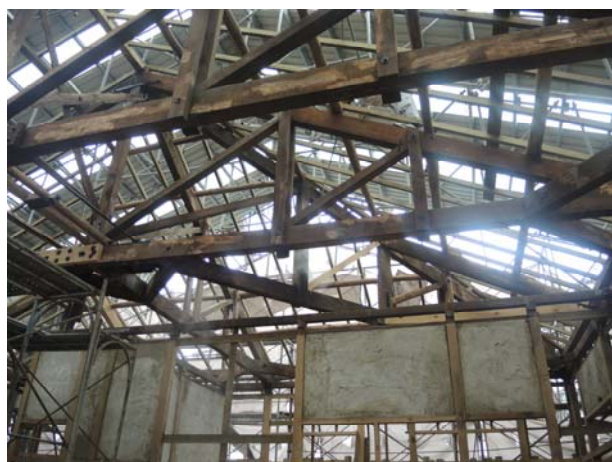
照片4-4-14 屋架防蟲蟻噴塗完成。

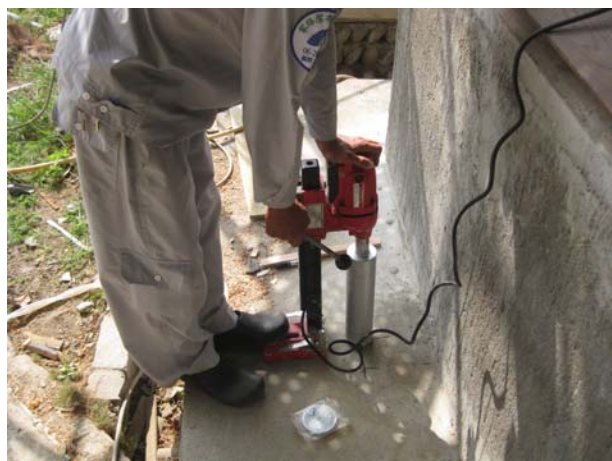
照片4-4-18 於犬走施作地下型餌站。

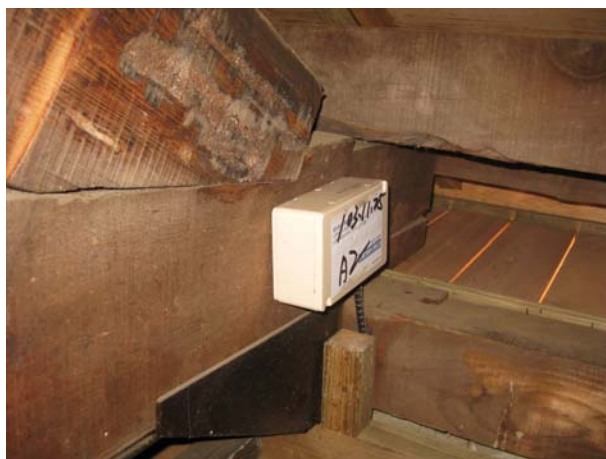
照片4-4-20 地上型餌站設置於屋架上，以屋架兩端為設置，共計 8 處。

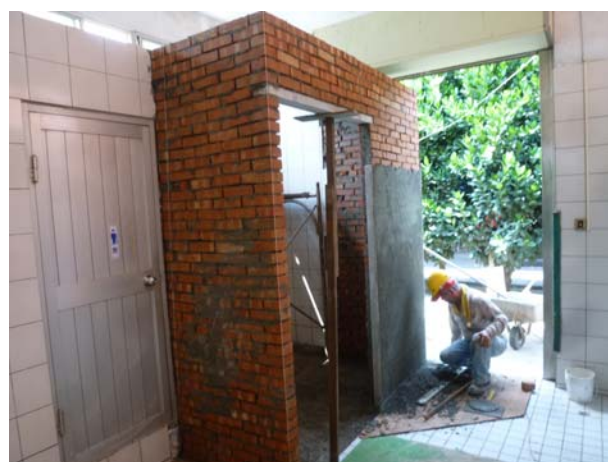
照片4-4-24 現有廁所部分改建為無障礙廁所。

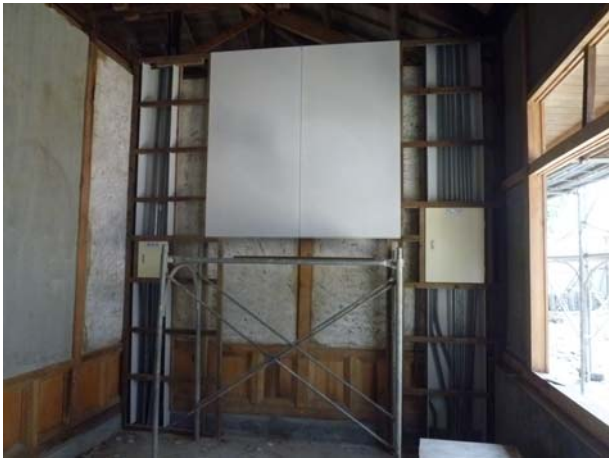
照片4-4-25 牆體兩側施作電器箱與設備箱體。

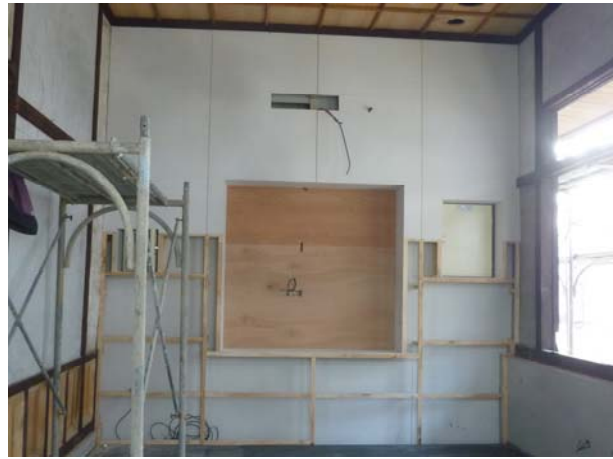
照片4-4-26 埋入式電視牆體施作。

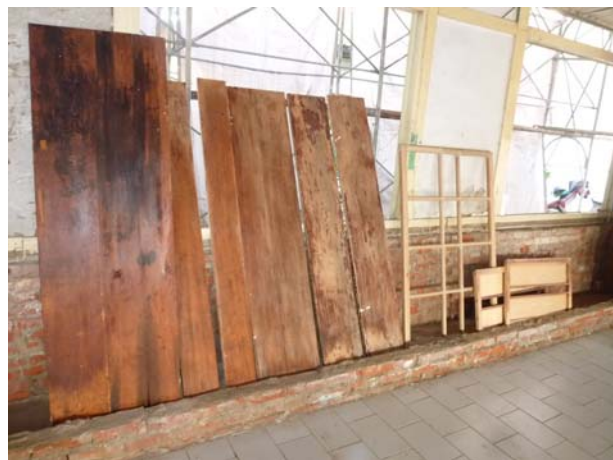
照片4-4-28 櫃體面板木料去漆完成。
