第七章 新東國小木造辦公室及校長宿舍修復計畫

7.1 修復目標及原則

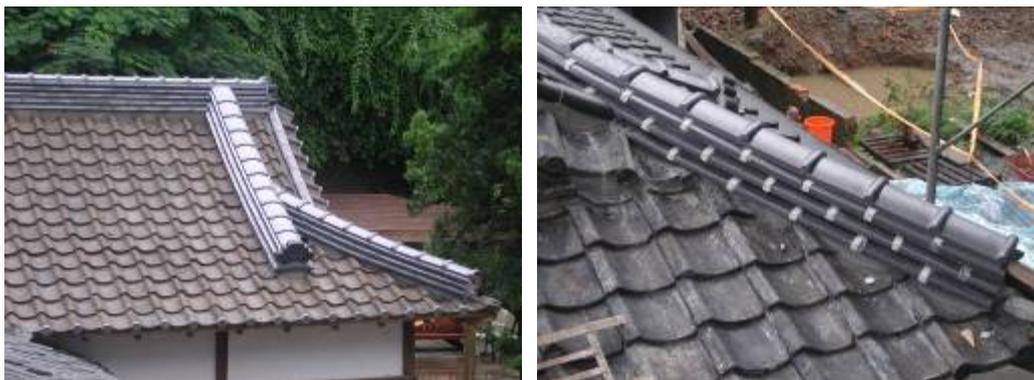
【圖 7.5.1】日式建築舊瓦重鋪與新瓦集中鋪設

新東國小辦公室及校長宿舍屋瓦近期內業經全面更新，屋瓦大多維持良好狀況。然而後續屋面板如需全面檢修，因此瓦片勢必全面拆解。拆解時應依瓦片種類、鋪設部位以及拆解後狀況予以分類。重鋪時僅使用保存完好之瓦片，如有裂紋、缺損等狀況，則改為其他用途（例如改為戶外景觀鋪面等）。數量不足再以新瓦補充，並集中鋪設（圖 7.5.1）。

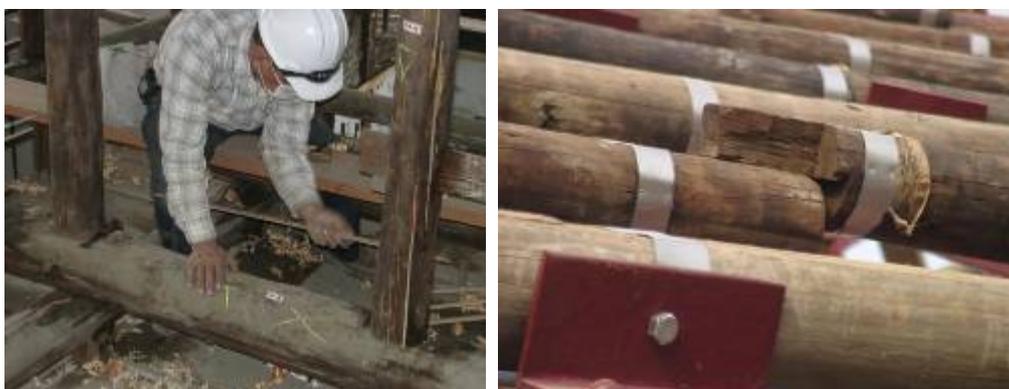
【圖 7.5.4】木構件包覆鐵片(左)以及縫隙填補同材質木料

新東國小辦公室及校長宿舍屋架大樑斷面尺寸足夠，目前除部分構件腐朽、蛀蝕情形較為嚴重外，其他大樑構件均可留用，或經修繕後重新使用。一般而言，木構件最普遍的劣化現象為乾裂，處理方式大致有填補同材質木片以及灌注混合木屑之流質補強材料，前者適用於裂縫寬度 3mm 以上之情況，後者適用裂縫寬度小於 3mm 之乾裂構件。若裂縫深度較深，加上斷面不甚規則，可同時採用前述兩者方式進行構件修復，並輔以適當形式之鐵件補強(圖 7.4.6、圖 7.4.7、圖 7.5.4)。至於腐朽情形，應針對腐朽部位予以去除至堅實部位，並裁製成適當之樁頭，以利與新料或堪用之舊料接續，同時也可輔以適當鐵件補強樁接部位(圖 7.5.5)。桁條與椽子之修復，同樣應保留堪用構件予以修繕或接續後留用。

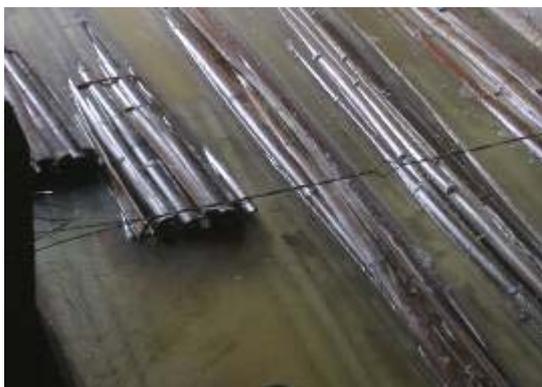
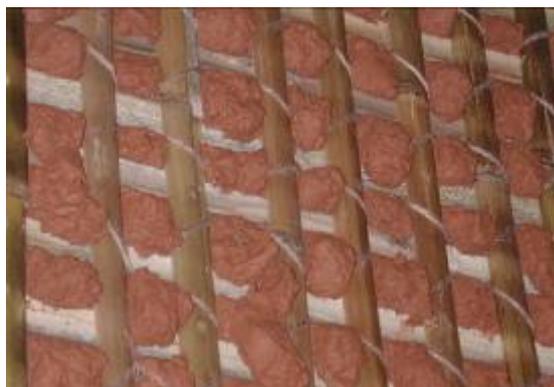
【圖 7.5.10】竹材防腐（左）與編竹夾泥牆底層泥料塗覆

新東國小辦公室及校長宿舍編竹夾泥牆部分表面有劣化情形，整體保存狀況尚佳，但因木質框架蛀蝕或腐朽，局部編竹夾泥構造仍需拆解重做。修復過程通常有以下程序：(1) 牆面檢視，同時取樣送驗分析泥料成分與配比。(2) 灰泥調製，依配比調製泥料並先行試做。(3) 編竹安裝與修補，依原構造形式安裝與修補竹片，竹片安裝時須注意部份竹材需確實深入牆體框架預留之凹槽。而牆體拆解後堪用之竹料，連同修復用之竹片一併進行防腐藥劑浸泡(圖 7.5.10 左)。(4) 泥料塗覆打底，施作前先將竹編潤濕，避免竹材吸收過多泥料水分影響固結效果。泥料塗覆時應確實讓泥料擠入竹編網目形成凸球狀咬合竹材(圖 7.5.10 右)。(5) 牆面粉刷，已含麻絨之灰泥進行中塗與面塗，以鏟刀將面層粉平抹光。(6) 風乾。前述泥料塗覆打底在外牆僅需施作內側即可，內牆需雙面施作並施以粉刷，如欲增加泥料之黏結效果，可打入小鐵釘並綁上麻繩使泥料咬合。另外，泥料塗覆打底後通常因乾縮而與牆體框架之間出現縫隙，影響牆體圍封與抗震效果，須以同材質泥料填補(圖 7.5.11)，或採用在縱向木框內側增加小木條與細麻網之方式增加泥料與木框之結合度。另亦可在貫木與木柱之節點添加鐵件加固(圖 7.5.12)。

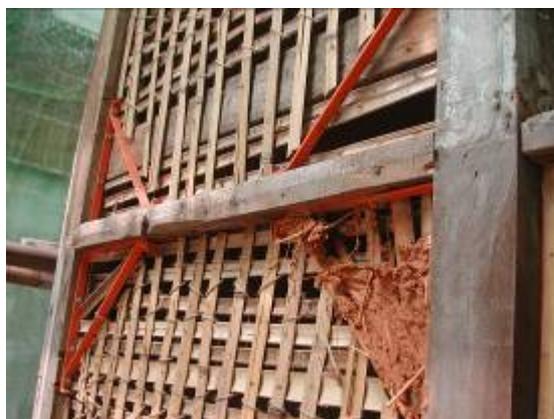
【圖 7.5.11】泥料塗覆乾縮與木框出現縫隙【圖 7.5.12】木柱與貫木節點以鐵件補強

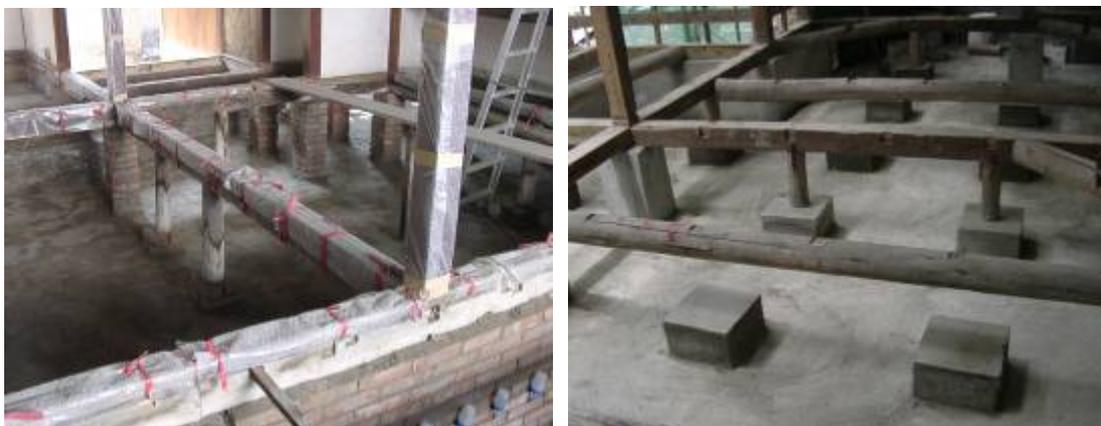
【圖 7.5.13】地板僅修復大引與根太等主要構件

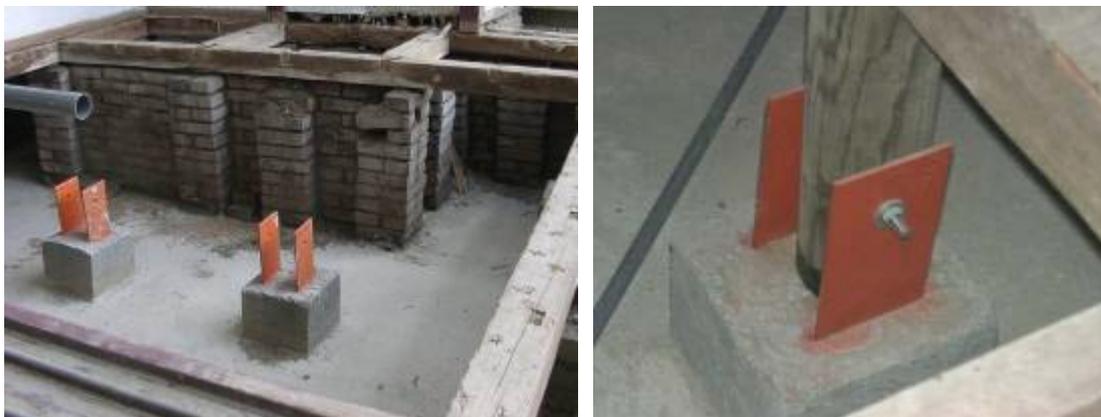
【圖 7.5.16】束木端部架高與補強工法

至於支撐地板載重之束木，一向有易受潮而產生下端腐朽之現象，且末端與墊石之間，通常僅藉由粗糙的接觸面產生的摩擦力維持側向穩定。為了解決束木受潮與固定問題，可在束木端部塗覆瀝青防潮，另外，墊石可改為灌注混凝土，同時埋設鋼板，輔以螺栓固定束木（圖 7.4.16、圖 7.4.17），此做法也可提高墊石高度，減少束木與潮氣之接觸。
