第二章 修復工程執行組織及施作品質控管紀要

臺南市歷史建築新東國小木造辦公室修復工程工作報告書

臺南市歷史建築新東國小木造辦公室修復工程
第一次變更設計總表

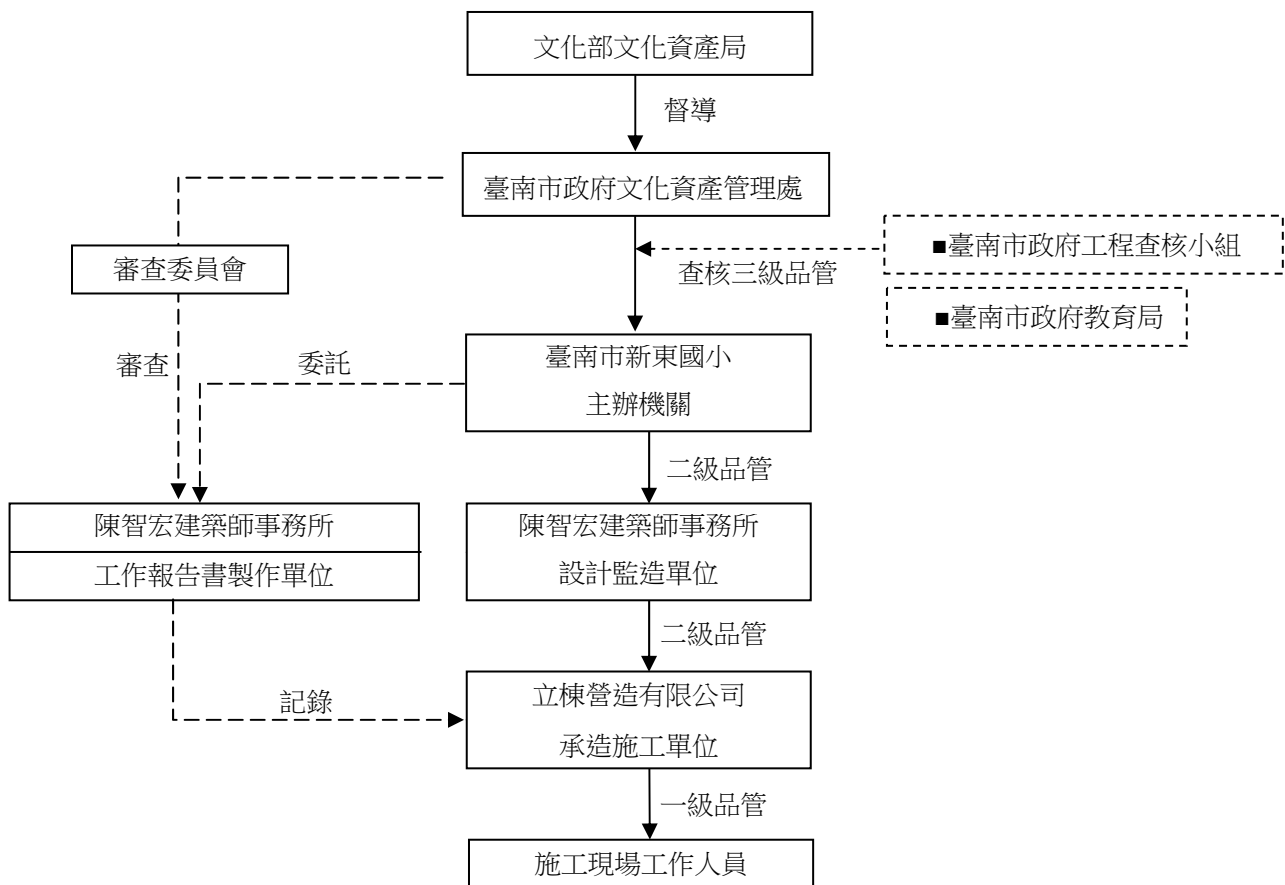
圖2-1-1 執行體系及品管運作圖

歷史建築在修復工程上已落實執行公共工程查核機制與三級品管制度，由現場施工單位執行一級品管的自主檢查，再由監造單位與主辦單位進行二級品管的分項查驗與不定期抽查，最後再經由上級督導單位執行三級品管的施工進度督導與查核，監督與輔導業主、監造及施工單位，藉由現場施工品質及文書的控管，確實掌控施工的進度與工程品質。並於執行二級與三級品管機制時，針對廠商施工方式或品質不佳之處提出缺失項目並要求儘速改善，改善後需檢附改善方式說明與前、中、後對照照片備查，以確實執行不合格品或工程缺失的改善與追蹤。

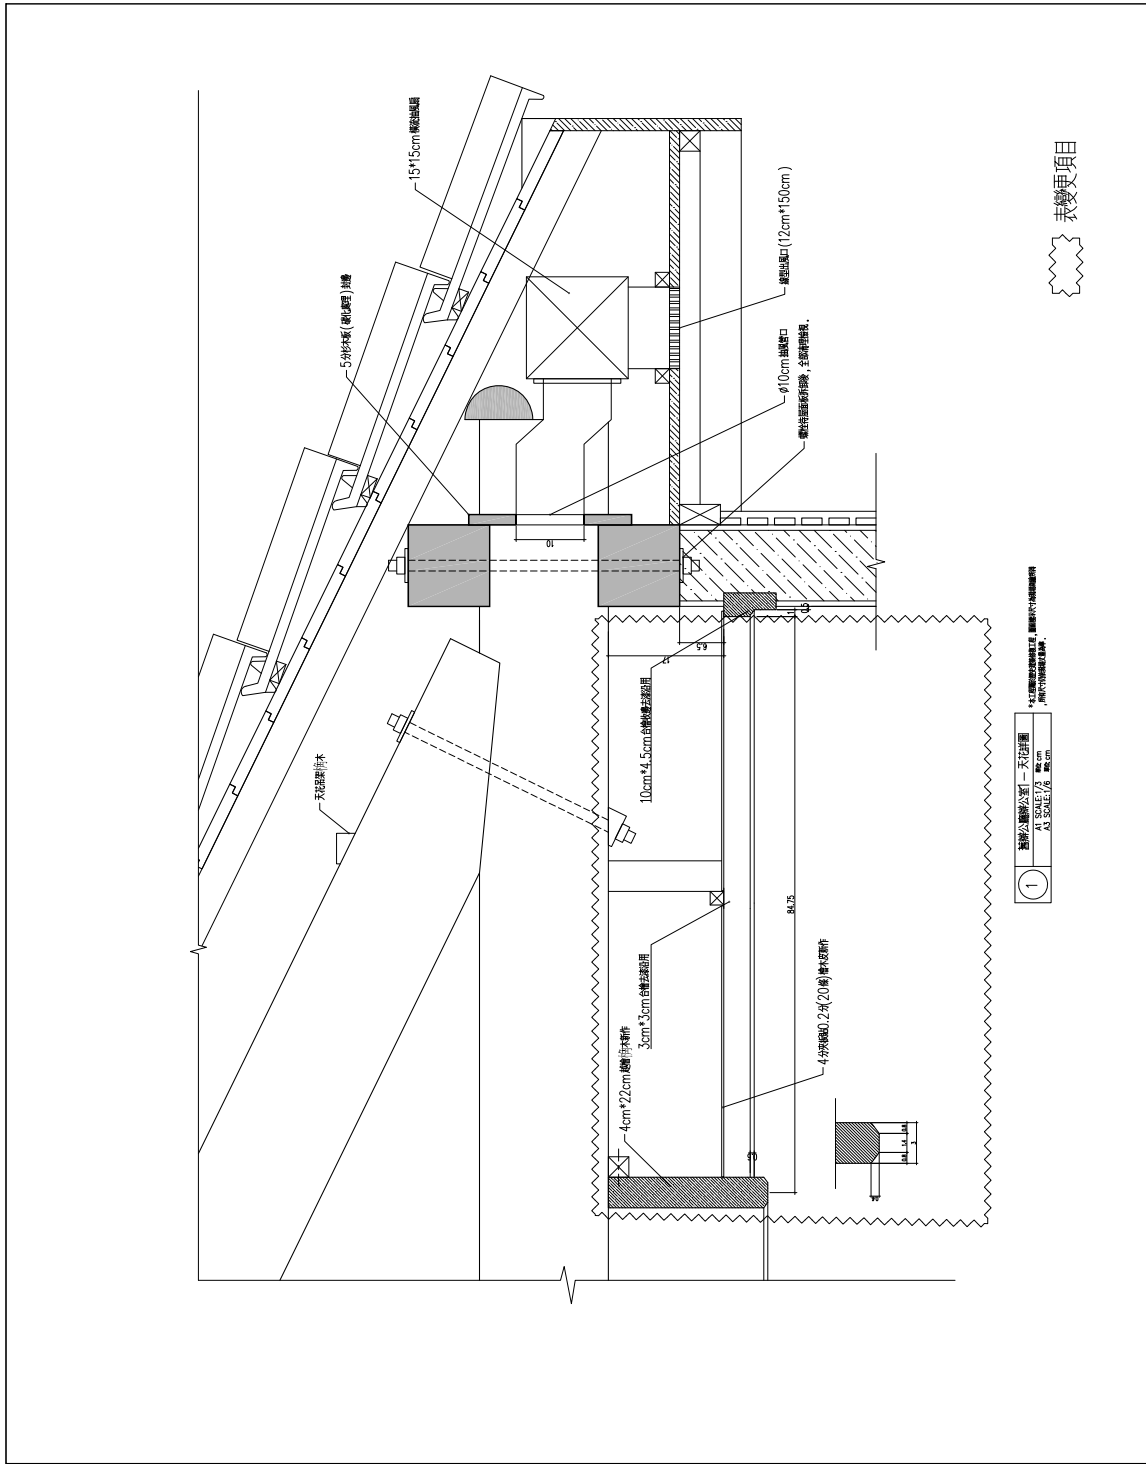
臺南市歷史建築新東國小 木造辦公室修復工程規畫設計案		修復設計圖	▼ 斷面					木造辦公室 大正洋行(-)	建築師事務所 林金木建築師事務所 TEL: 04-27578111 FAX: 04-27578112	圖號 A6-04-1
-------------------------------	--	-------	------	--	--	--	--	------------------	-------------------------------------------------------------	---------------

委員	審查意見	初步修正意見
	5-2. 圖號 A6-4, 屋頂桁材與簷口桁及陸樑端部關係。	遵照委員意見：已修正。詳圖 A6-4
	5-3. 圖號 A4-13, A4-14 有關雨遮與軸組及壁體構造關係, 建議在詳細之。	遵照委員意見：已修正。詳圖 A4-13、A4-14
	6. 預算總表中“因應計畫”所需經費請列入。	遵照委員意見：已修正納入預算中。
