第五章 重要修復工法與修復過程重要事項紀錄

新東國小木造辦公室修復主要工項為：基牆、軸組、牆體、門窗、天花、屋架及屋頂等，因本案屬木造建築且牆體為編竹夾泥牆與雨淋板，在木作與泥作工項為佔較多工序及時間。本章節主要以木作構件修補材料之配比、抽換項目、榫接施作、泥作養灰調製配比與用料情形。歷史建築修復前，一般常見木料已油漆刷塗，而非原有木料之色調，本次修復設計包含軸組、門窗、天花等木料為面剝漆再塗刷木料保護漆之方式處理，而剝漆工項為本案重要工法之一。因此，本章節以木作、泥作及剝漆油漆工程等三項目做更細節之介紹與說明。本章節共分為四節，主要記錄木作、泥作、剝漆與油漆工程，將第三章修復工程實錄中，主要工項之重要工法與材料配比進行更詳細說明，最後一節為本案重要事項紀錄、隱藏部位記錄及匠師訪談內容，詳細內容詳參閱各節說明。

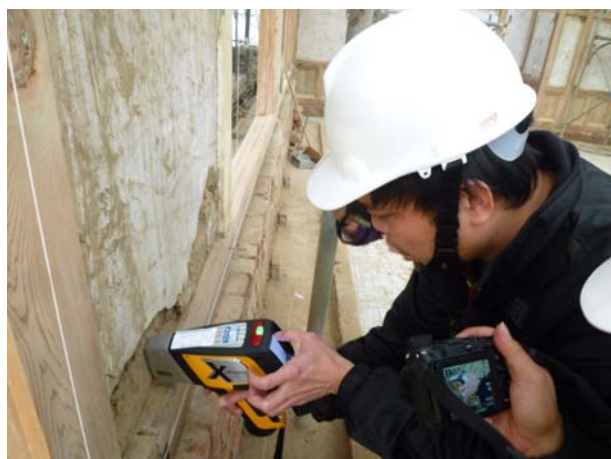
照片5-2-1 原有牆體成份試驗施作（1）。

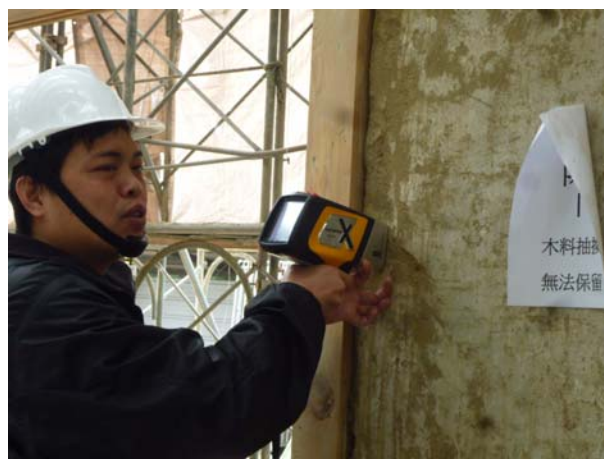
照片5-2-2 原有牆體成份試驗施作（2）。

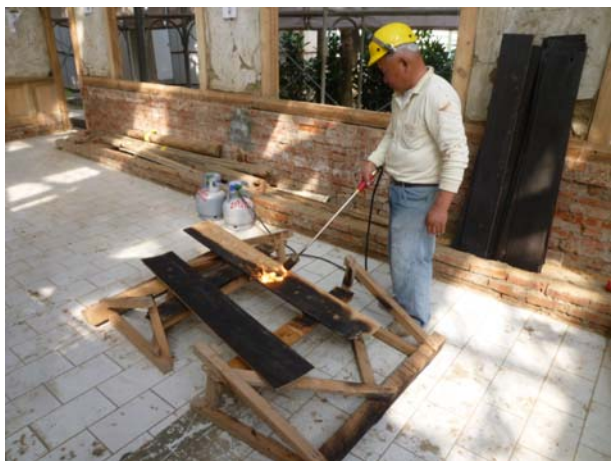
本案外牆雨淋板採檜木加表面碳化處理，最後刷塗透明色護木漆。碳化處理方式主要將木料表面以火烤方式處理，火烤深度至木料表面 2-3mm 左右，再以水柱及刮刀進行清洗表面，待刮除一層碳化層後以乾燥其表面層即施作完成。本案雨淋板碳化處理為工廠加工處理施作，相關施作情形詳下述照片內容。

照片5-3-16 雨淋板碳化施作情形 (1)。

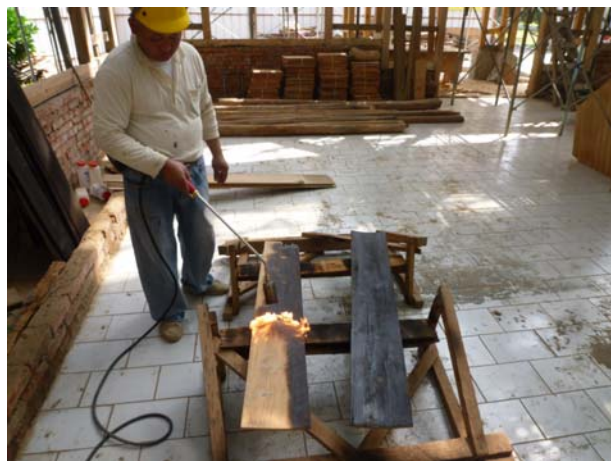
照片5-3-17 雨淋板碳化施作情形 (2)。

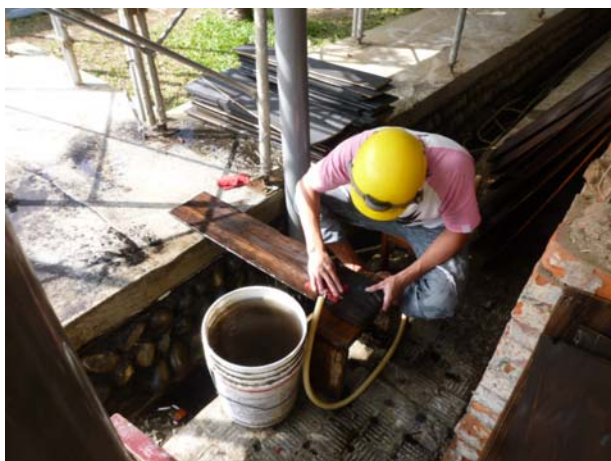
照片5-3-18 以水柱進行清洗作業 (1)。

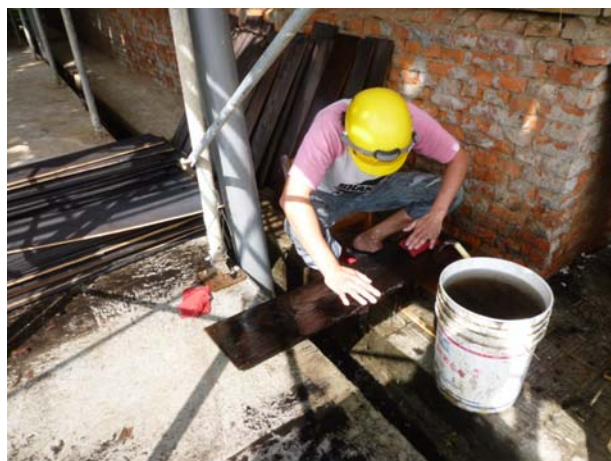
照片5-3-19 以水柱進行清洗作業 (2)。

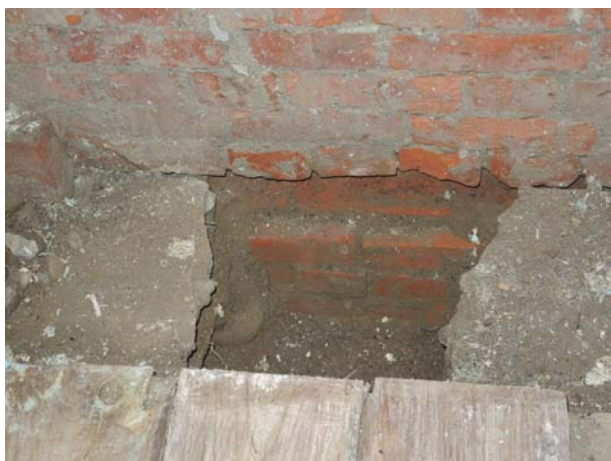
本案基牆底層基礎構造於修復設計前未進行局部之解體調查，於本次修復施工中進行局部試挖掘，主要選擇室內北向基牆為主要試挖位置，試挖後結果發現最底層為卵石級配，室內地坪以下為三層磚所疊砌而成，再上兩層靠近室內側紅磚為直立排放（如圖 5-4-1），其疊砌方式為少見之砌法，初步推測為了使室內 PC 地坪作一接續所產生之砌磚方式。另外本案為使室內產生通風以減少白蟻侵蝕木料，於基牆新增八處通氣口，並以無收縮水泥砂漿與紅磚直立排放缺口處進行灌漿施作。相關圖說與施作內容詳如下述。

照片5-4-1 內基牆基礎試挖。

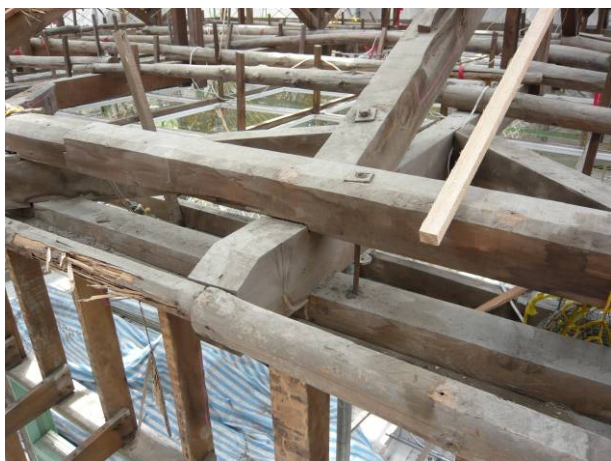
照片5-4-7 安溪國小辦公廳舍屋面拆除後，發現陸樑末端釘著 D-φ 12cm 簷桁。(照片來源：安溪國小辦公廳舍搶修工程工作報告書 P3-115 照片 3-6-45)

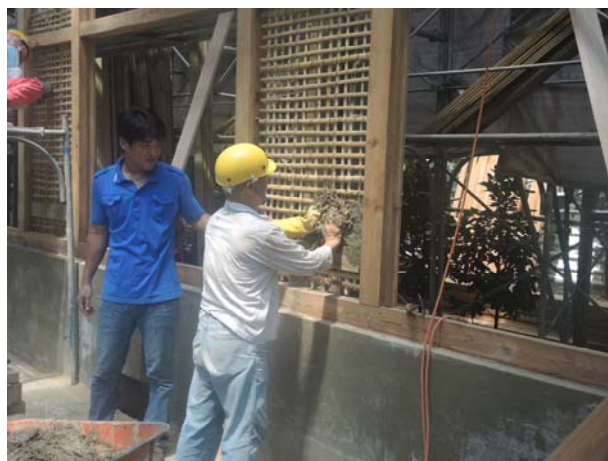
照片5-4-14 解說編竹夾泥牆底塗施作過程。

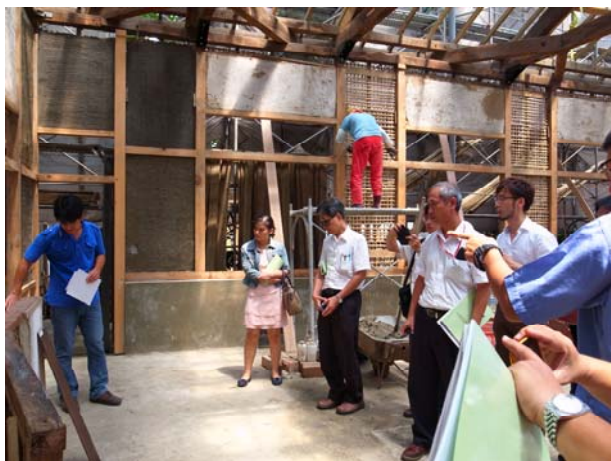
照片5-4-15 解說軸組木料修復情形。

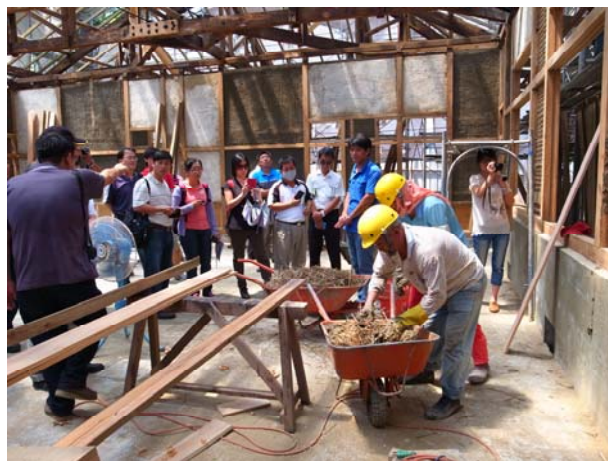
照片5-4-16 解說編竹夾泥牆底塗泥土施作過程。

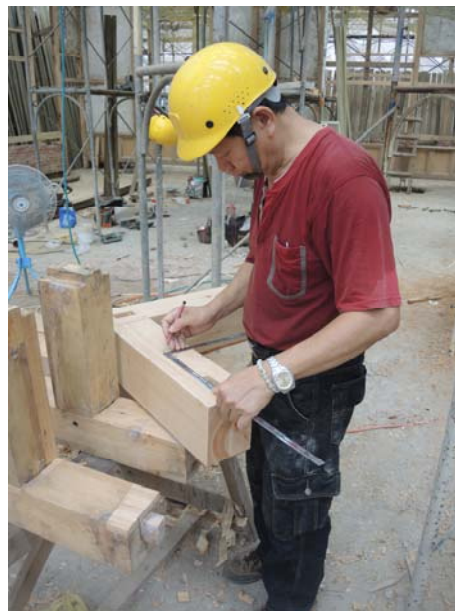
照片5-4-18 木作匠師劉源生先生於工地現場進行木料仿作情形。

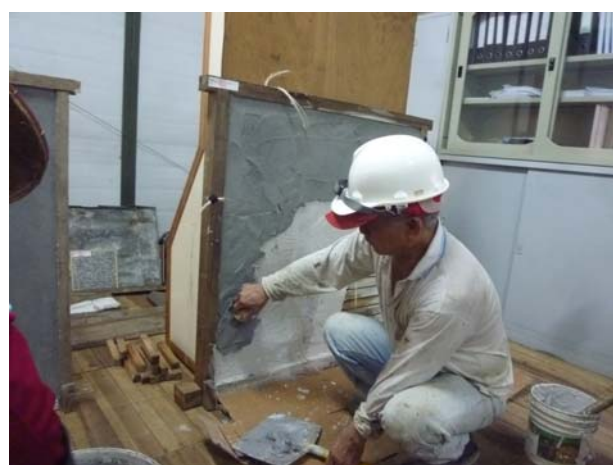
照片5-4-20 泥作匠師林惠榮先生於工地現場進行木摺灰泥牆試體施作情形。
