## 第五章 新東國小木造辦公室及校長宿舍結構系統與安全評估

### 5.1 結構系統概述

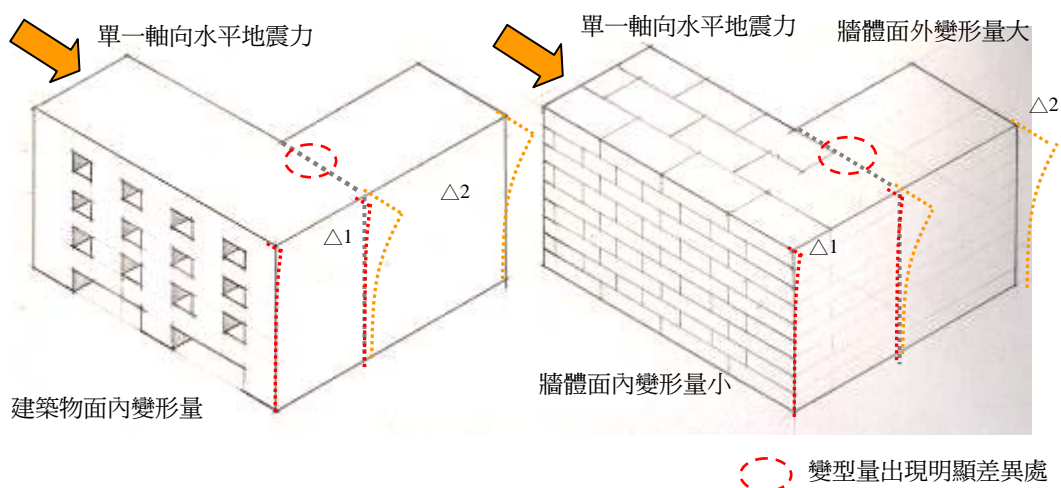
【圖 5.1.11】 建築物與牆體交界面震損示意圖

建築物在平面或立面幾何形狀不連續處以及構造不連續處，通常會成為震害發生的位置。為了避免這些部位於後續地震發生時發生損壞，或是原已存在的損壞情形而持續惡化，應根據這些部位的受力模式、構造形式等條件，提出適當的處理方式。例如平面配置呈 L 型的建築物，常因不同的兩軸向量體對於單一方向的地震力產生不同程度的形變量，因而在轉折處出現震損現象；同樣的情形縮小尺度觀之，兩不同軸向的牆體交界處，也會因為對於單一方向的地震力產生不同的剛度反應與形變量，在牆體交界面產生開裂等損壞（圖 5.1.11）。日式木造宿舍依其規模會產生不同的平面形式，通常規模大者平面常有風車狀配置，建築量體連接部位會產生多處明顯轉折，即平面幾何形狀弱點所在。規模較小者，平面形狀通常較為方整，新東國小兩棟木造歷史建築即屬此一類型之平面形式（圖 5.1.12）。儘管如此，木造辦公室與校長宿舍仍有明顯轉折部位形成平面幾何形狀弱點：木造辦公室東側入口雨庇雨主量體連接部位即為明顯弱點；校長宿舍在南側入口處與北側服務空間凸出量體有較明顯的轉折，這些與主量體之間形成的轉折點，均易於單一方向的地震力作用產生不同的剛度反應與形變量而損壞。

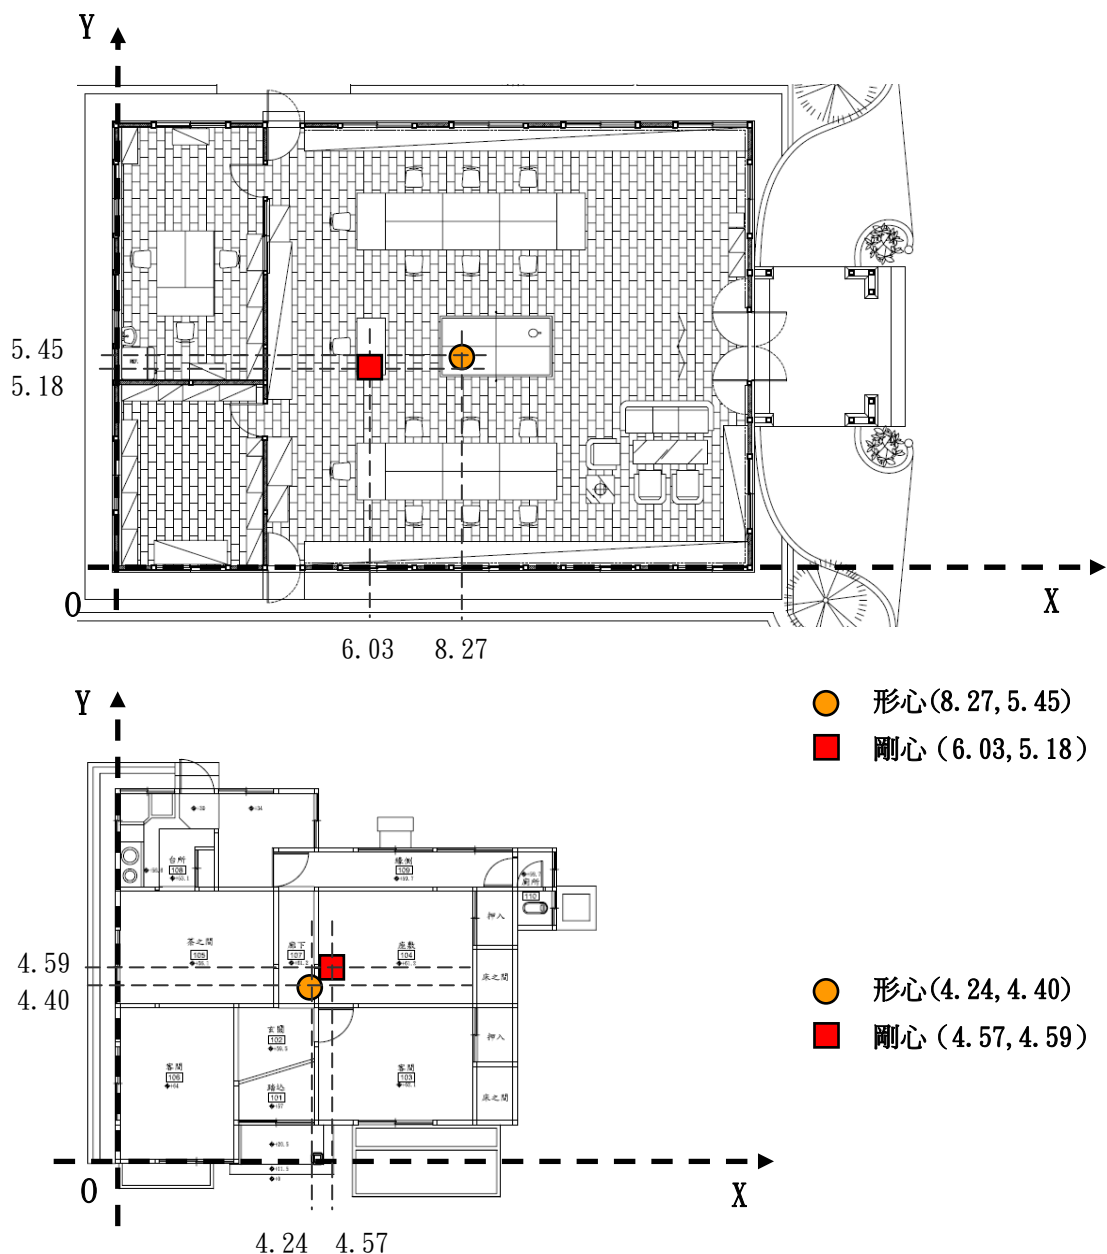
【圖 5.1.15】新東國小木造辦公室（上）與校長宿舍形心與剛心位置

經計算，新東國小木造辦公室與校長宿舍兩歷史建築之形心位置分別為 (8.27, 5.45)、(4.24, 4.40)，至於剛心位置，計算過程如表 5.1.1 與表 5.1.2 所示，分別為 (6.03, 5.18)、(4.57, 4.59)。由於此兩棟歷史建築之抗震牆體為編竹夾泥牆，內牆雙面塗覆泥料與白灰，外牆推測以斜向板材加固，兩者抗震能力相當，加權計算時以相同倍率計之。以上兩歷史建築之形心與剛心位置見圖 5.1.15，其中木造辦公室形心與剛心位置在  $X$  軸向相差較大，達 2.24m ( $Y$  軸向僅相差 0.27m)，為平面長軸 (18.5m) 之 12.1%，主要係因西側隔間牆之位置所致，預料將有一定程度的偏心現象。校長宿舍之形心與剛心位置均在走廊靠進玄關處，兩者位置差距相當有限，均在 30cm 以內，約為平面長軸 (9.9m) 之 3%，地震時之偏心現象十分有限。

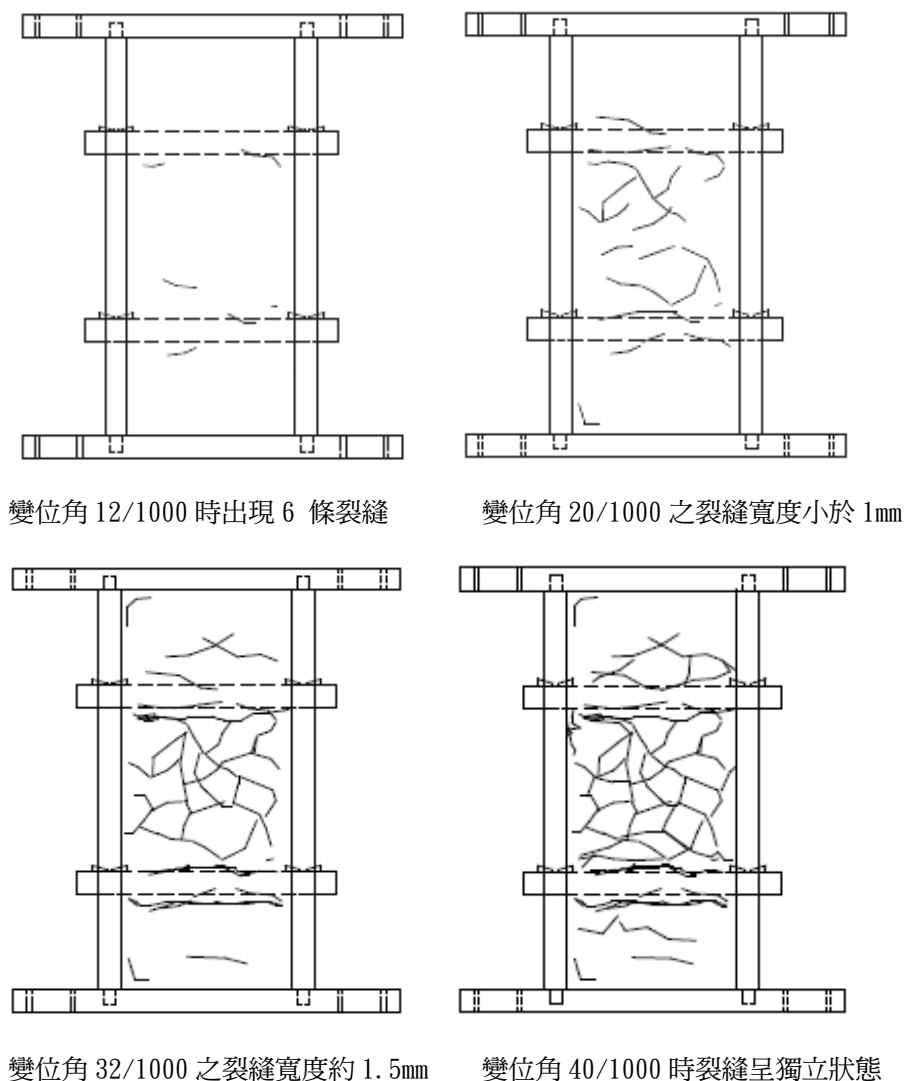
【圖 5.3.2】土漿加水泥試體破壞裂縫紀錄（圖片來源：「日式編竹夾泥牆在水平反覆加載下之結構行為及水平耐震力評估研究」）

上開實驗試體中，CW1A土漿加麻絨試體最接近實際構造。試體在施力的過程中，當變位角到達10/1000時，出現第一條裂縫；變位角到達12/1000時，出現第一條斜向裂縫，長度約25cm。當變位角加大到±20/1000時，雖有6條斜向裂縫但寬度小於1.0mm，試體尚無明顯的破壞。反覆加載繼續加大至變位角±32/1000時，大部份的裂縫位置皆集中在兩支水平貫木中間；而當變位角加大到±40/1000時，除了出現新裂紋外，原有裂紋寬度略有加大的現象，但寬度皆在2.0mm 以下。實驗執行的過程中，發現破壞裂紋皆獨立出現，較無裂紋延伸長度或串連的現象(圖 5.3.2)。

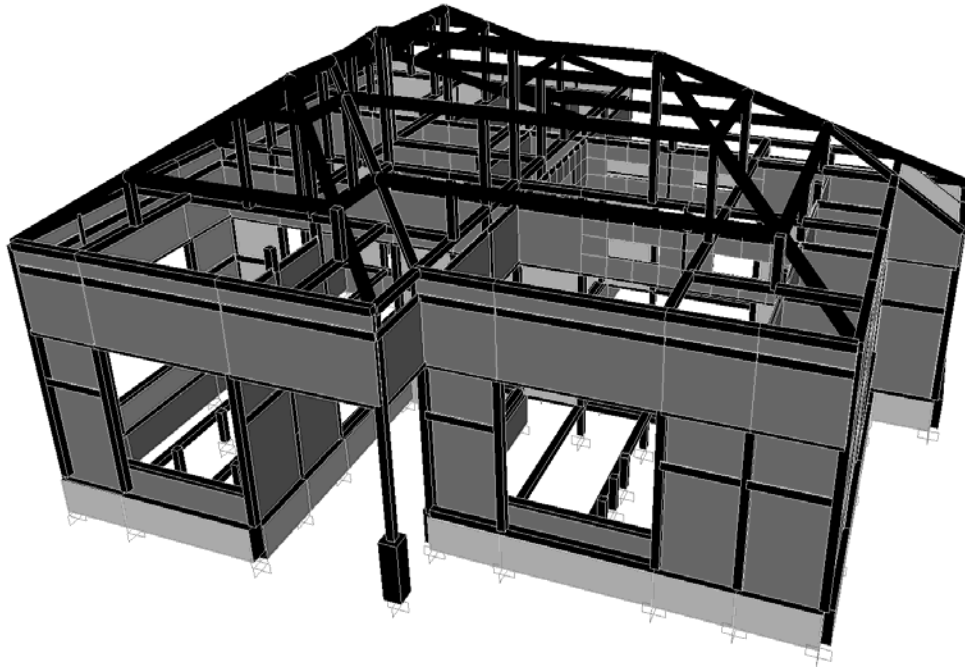
【圖 5.5.1】新東國小校長宿舍分析模型

新東國小木造辦公室與校長宿舍之結構系統，以 SAP2000 有限元素分析軟體進行模態分析與甲仙地震地表加速度歷時紀錄之分析，藉以探討兩結構之動力特性，並與甲仙地震震損進行比較與探討。結構分析模型根據實際材料性質與構造方式建構，兩建築之分析模型如圖 5.5.1 與圖 5.5.2 所示，有關分析模型假設與參數設定，詳述如下。

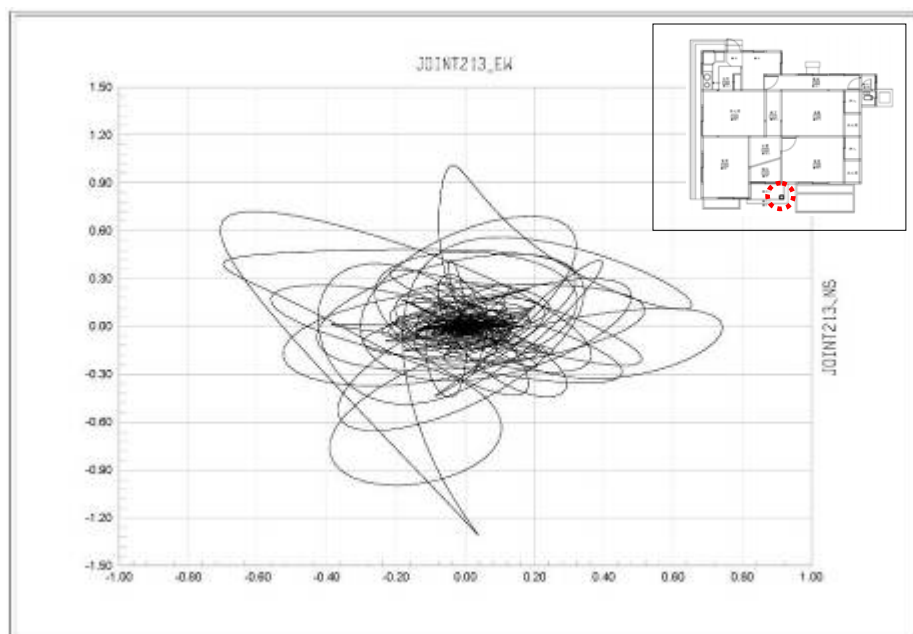
【圖 5.5.18】校長宿舍入口柱上方牆頂(Joint 213)平面位移歷時軌跡(cm)

校長宿舍結構系統，主要以編竹夾泥牆之面內剪力強度來抵抗各方向的水平地震力，並產生變形與破壞，歷時分析之位移反應可藉以與「日式編竹夾泥牆在水平往反覆加載下之結構行為及水平耐力評估研究」作對照。在歷時 70 秒之反應中，牆頂各點最大之平面位移，位於入口柱上方牆頂轉角處，該點之平面位移軌跡如 **圖 5.5.18** 所示，南北向最大位移為 1.32cm，東西向最大位移則為 0.76cm，將牆頂位移除以牆高所得之對應變位角分別為 4.2/1000 與 2.4/1000，這樣的變位角對照文獻中之試驗結果，尚無明顯之結構性裂縫；實際對照校長宿舍震損狀況，僅有少部分牆體在角隅產生擠壓之表面灰泥剝落，分析所得之位移反應尚屬合理。若以南北向最大變位角 4.2/1000 與文獻壁體耐力對照，壁體提供之水平耐力約為 16kN/m，尚不到目標變位角 20/1000 之水平耐力 39kN/m 之 1/2。

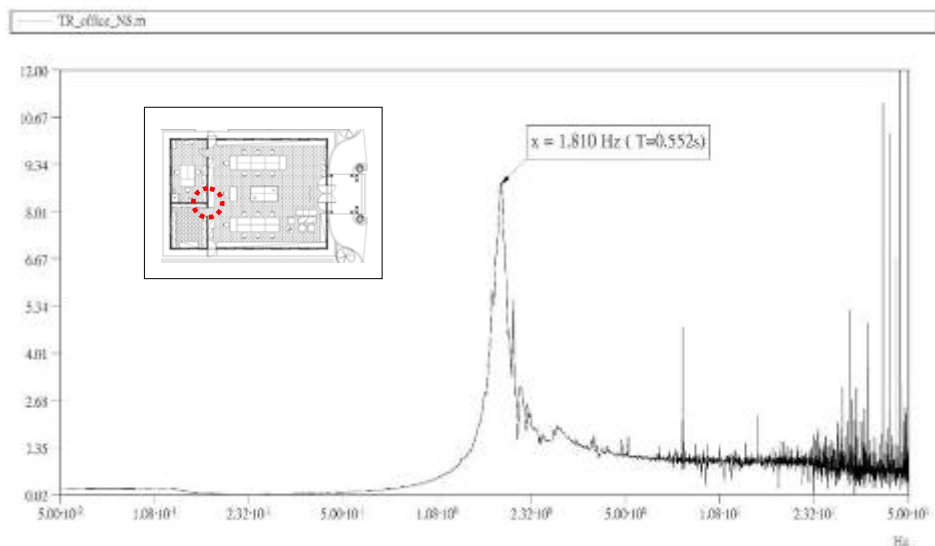
【圖 5.5.19】木造辦公室隔間牆牆頂(Joint 476)加速度反應傳遞函數(南北向)

圖 5.5.19 與圖 5.5.20 為木造辦公室隔間牆頂之加速度反應傳遞函數，南北向傳遞函數最顯著峰值之對應週期為 0.552s，東西向顯著週期則為 0.627s，可對應於結構系統之第二模態與第一模態，皆為平面位移模態，第四模態之平面扭轉模態，反應較不顯著。

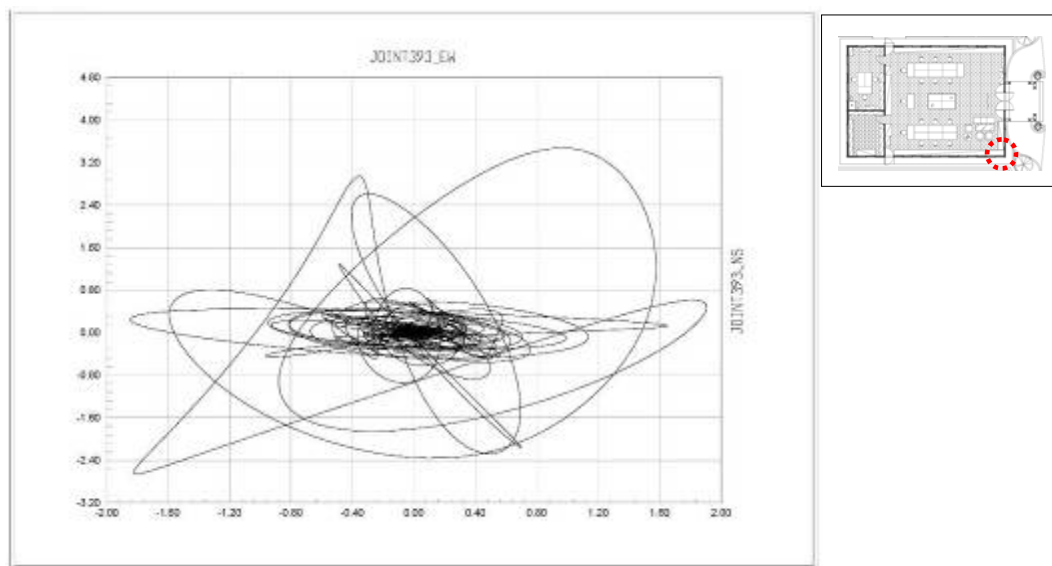
【圖 5.5.21】辦公室東南角隅牆頂平面位移歷時軌跡(cm)

根據「日式編竹夾泥牆在水平往反覆加載下之結構行為及水平耐力評估研究」中試驗結果，牆體之剛度會隨變位角增加而下降，而本分析模型為線性分析，並未考慮材料彈性之非線性衰減，因而實際之位移反應應較分析所得的為大，南北向牆體 11.6/1000 之變位角應已造成牆體裂縫的產生，東西向變位角雖較小，但可能亦產生裂縫，對照甲仙地震之震損狀況可證明，辦公室牆體之損壞明顯較校長宿舍嚴重。此外南北向最大位移 3.47cm 時，牆頂係向北位移，亦可對應於東側入口牆體之損壞狀況，南側牆體上端與北側牆體下端皆因擠壓而造成角隅灰泥剝落。

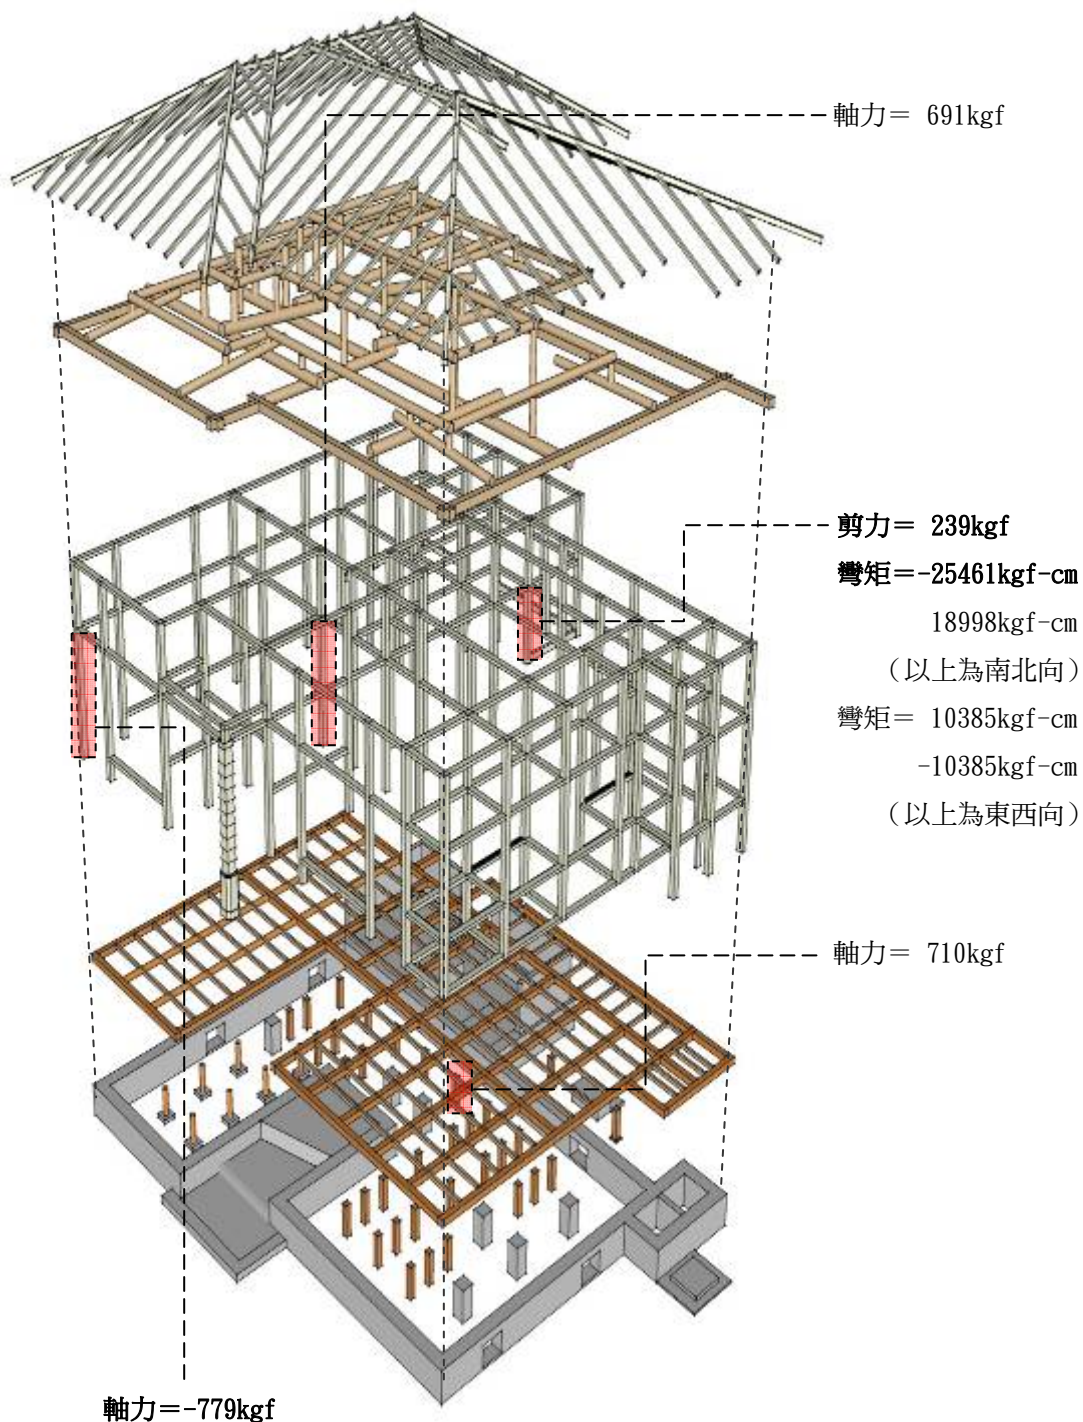
【圖 5.5.24】校長宿舍動態模擬受力較大構件位置

校長宿舍		
較大軸力值 (kgf)	較大剪力值 (kgf)	較大彎矩值 (kgf-cm)
-779	239	-25461
710	--	18998
691	--	10385
--	--	-10385
最大應力 (kgf/cm <sup>2</sup> )		
7.07	2.17	131.95
木造辦公室		
較大軸力值 (kgf)	較大剪力值 (kgf)	較大彎矩值 (kgf-cm)
-2628	-2128	48775
2560	1598	48429
-2501	580	-37830
2437	-480	-37541
-2207	--	-20807
--	--	16760
最大應力 (kgf/cm <sup>2</sup> )		
18.25	14.78	169.35

※木料極限應力約為 300kgf/cm<sup>2</sup>以上。
