Kuang Hua
Girls Senior
High School

光華
女中

編號	樹種	染病治療數量	危樹移除數量	修剪數量	地點	現況/問題說明 (範例參閱備註B)	目的/效益說明 (範例參閱備註C)
1	大王椰子		1		好望角	沒有生長點	危樹移除
2	艷紫荊		1		好望角	已經枯死	危樹移除
3	大王椰子		1		好望角	樹幹中空及破洞、位置在重要受強風時的支撐力點	危樹移除
4	大王椰子		1		自強樓前	沒有生長點	危樹移除
5	大王椰子		1		自強樓前	樹幹嚴重中空及破洞、位置在重要受強風時的支撐力點	危樹移除
6	大王椰子		1		自強樓前	樹幹嚴重中空及破洞、位置在重要受強風時的支撐力點	危樹移除
7	大王椰子		1		自強樓前	樹幹嚴重中空及破洞、位置在重要受強風時的支撐力點	危樹移除
8	火焰木		1		勝利樓旁	自生在小縫隙中有竄根到地下室的疑慮，棲息地狹小未能挖出足夠移植土球	危樹移除
9	大王椰子		1		中興樓前	樹幹嚴重中空及破洞、位置在重要受強風時的支撐力點	危樹移除

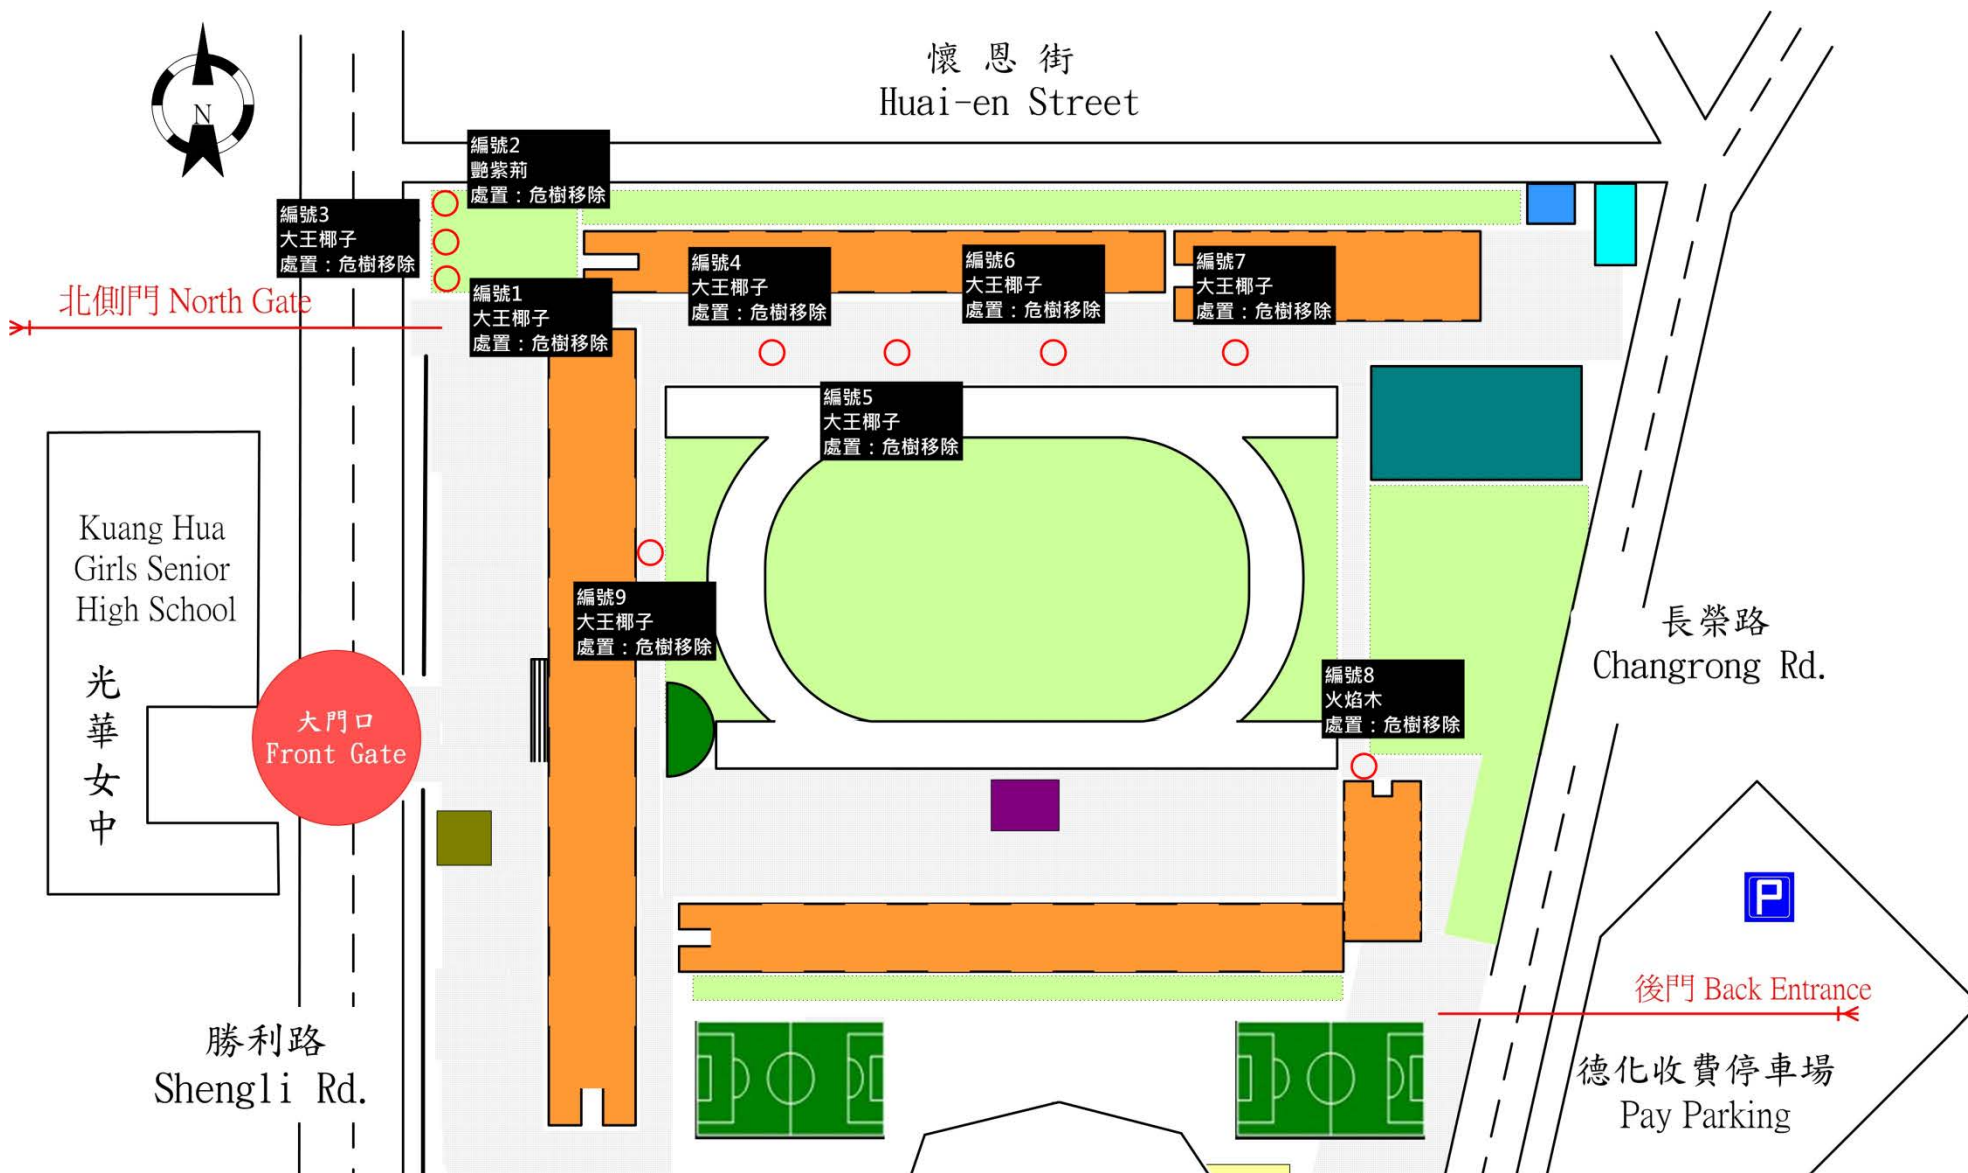
編號2
艷紫荊
處置：危樹移除

編號3
大王椰子
處置：危樹移除

編號1
大王椰子
處置：危樹移除

編號4
大王椰子
處置：危樹移除

編號6
大王椰子
處置：危樹移除

編號7
大王椰子
處置：危樹移除

編號5
大王椰子
處置：危樹移除

編號9
大王椰子
處置：危樹移除

編號8
火焰木
處置：危樹移除
