進行測試

操作說明

製造廠名稱：Quidel Corporation

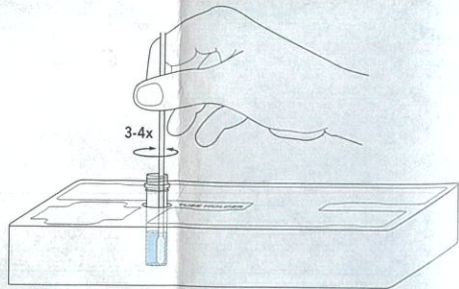
1. 立即將採檢棒放入打開的反應管中。確保棉頭接觸試管底部。攪拌或旋轉拭子3至4次。

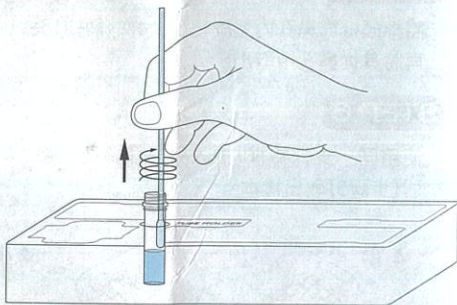
3. 一分鐘後，小心地從反應管中取出採檢棒。取出採檢棒時，將棉頭部位靠在管壁上摩擦，以盡量擠出液體。取出後，立即將採檢棒妥善密封，依後續丟棄檢驗套組方式處理。

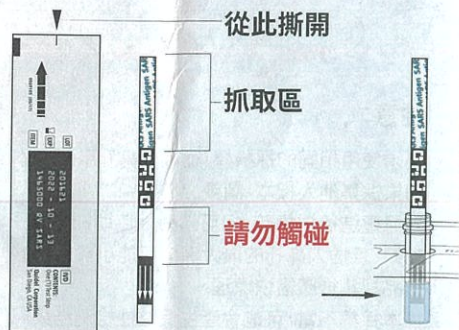
5. 將檢測片放入打開的反應管中，箭頭朝下。將檢測片留在管中10分鐘。未滿10分鐘前，請勿處理或移動檢測片。

6. 十分鐘後，從反應管中取出檢測片，放在平整的表面上。在燈光下檢查測試片以獲得測試結果。必須在從反應管中取出後5分鐘內讀取結果，以避免結果不準確。
