第一章 修復工程背景及修復設計

一、新東國小木造辦公室及校長宿舍沿革

第二節 本案登錄與修復過程說明

第五節 本工程修復設計理念

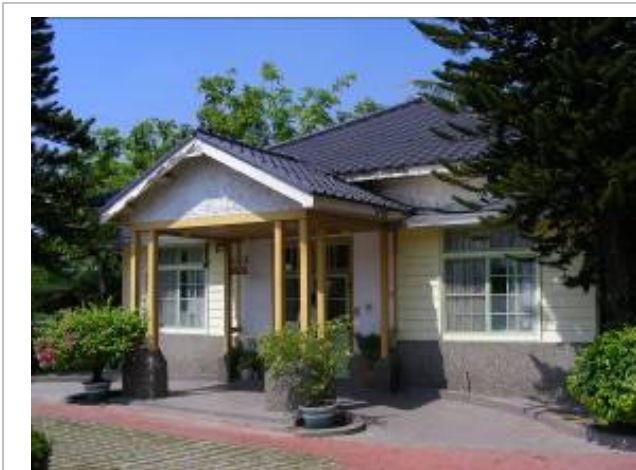
照片1-1-8 新東國小木造辦公室東向現況。

木造辦公室亦於民國80（1991）年間進行大規模之整修，根據現況判斷，其主要之項目為屋頂屋瓦之更換、天花板新作以及室內重新以油漆裝修等，形成現況室內主要之樣貌。民國96（2007）年因96年度校園改造計畫，進行木造辦公室右側地坪透水性鋪面之鋪設。民國99（2010）年因甲仙地震之震害，導致木造辦公室內、外之土壁與灰作剝落，產生構造上之損害，並經由校方在軸柱轉角及交接處，以L型之鐵件作暫時性之補強與加固。

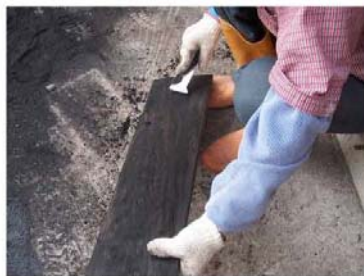
B. 碳化後將表面進行刮除處理。

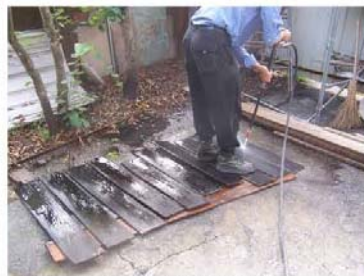
C. 再以高壓水注進行沖洗。

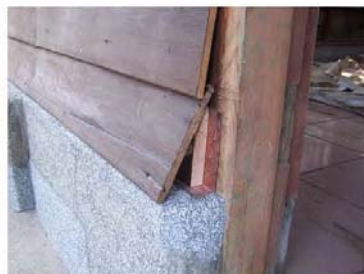
F. 雨淋板泛水板處理方式。

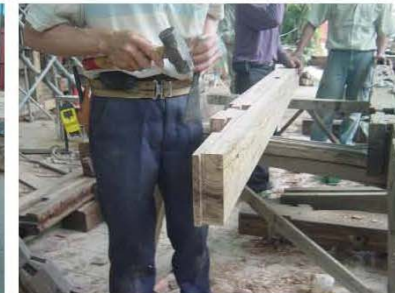
D. 木構件仿舊新作

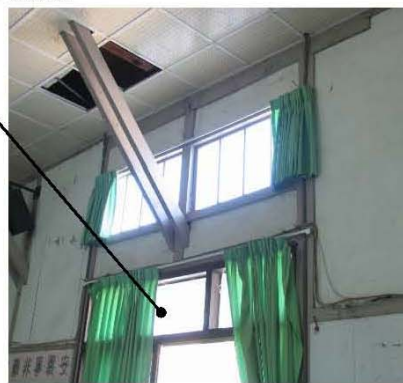
【開口橫樑沉陷變形】

現況或破壞方式	修復計畫
1. 軸組構件有劣化、腐朽、蛀蝕情形	◆ 軸組全面檢修，損壞修復。【詳木構件修復原則】
2. 開口鴨居多有沉陷變形	◆ 軸組垂直與水平校正，矯正沉陷構件，如鴨居沉陷矯正。
3. 雨淋板有油漆斑駁、劣化、破損現象。	◆ 工法：木料去漆處理→木料檢修或仿舊新作→木料表面碳化處理→按裝→刷保護漆 ◆ 修復方式： (1) 仿舊新作之雨淋板集中設置於同一面，避免新舊板材交雜設置，致使外觀風貌不一。 (2) 新作續接處背襯銅片及檻木披水銅片。

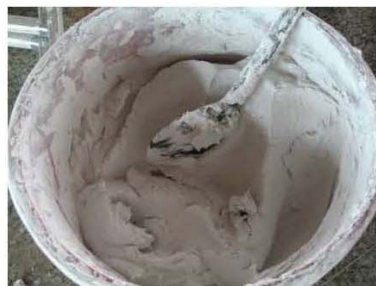
C. 白灰-養灰達兩個月以上。

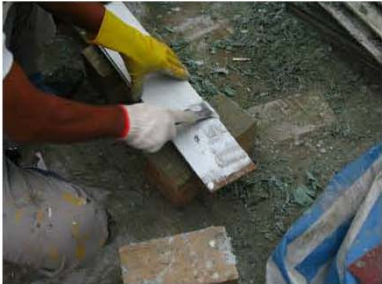
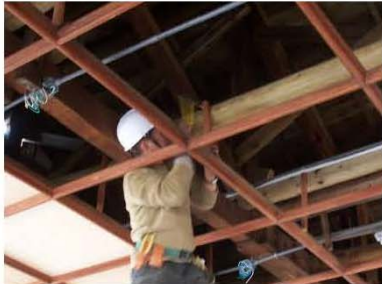
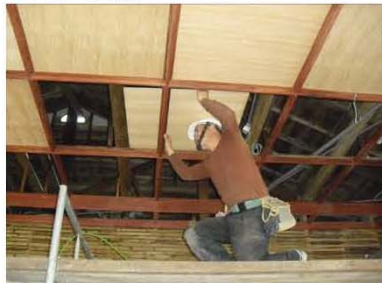
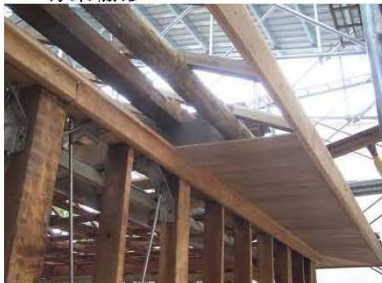
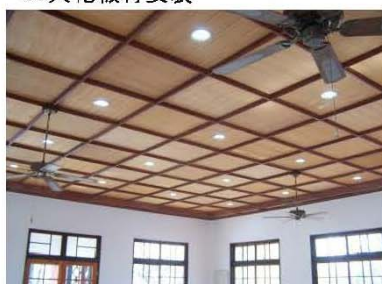
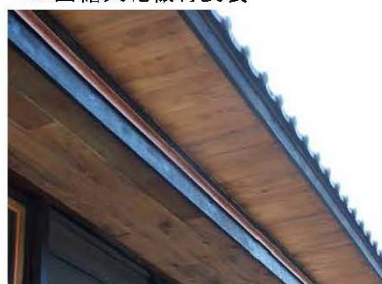
3. 出簷天花：油漆斑駁、部分板材損壞	
<p style="text-align: center;">施作流程</p> <ol style="list-style-type: none"> 1. 原有天花拆除 ↓ 2. 天花骨料去漆 ↓ 3. 出簷天花新作與修補 ↓ 4. 出簷天花回鋪 ↓ 5. 室內天花板鋪設 ↓ 6. 天花板保護漆施作 	<p><修復案例>【歷史建築安溪國小舊辦公廳天花修復】</p> <div style="display: flex; flex-wrap: wrap;"> <div style="width: 50%;">

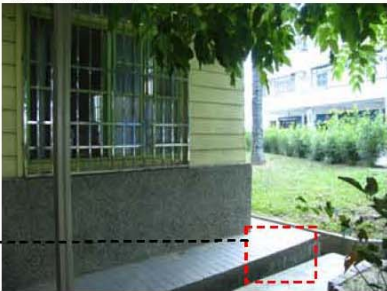
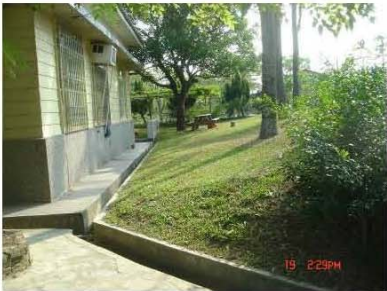
現況或破壞方式	修復計畫
<p>1. 排水溝目視狀況良好，粉刷層有劣化現象</p>

<p>◆ 犬走排水：排水溝清理、損壞處修復，粉刷層鑿除新作。</p> <p>< 修復案例 > 【嘉義縣歷史建築民雄舊招待所去漆工程】</p> <div style="display: flex; justify-content: space-around;"> <div data-bbox="580 416 963 703"> <p>A. 排水溝修復</p> </div> <div data-bbox="987 416 1375 703"> <p>B. 排水溝粉刷</p> </div> </div> <p>排水溝現況</p> <div style="display: flex; justify-content: space-around;">
