第四章 修復工程實錄（Ⅱ）

第一節 門窗修復工程

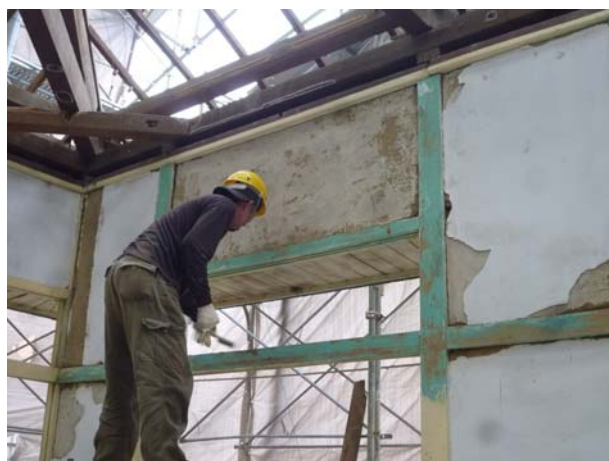
照片4-1-12 剝離後以刮刀進行刮除作業 (1)。

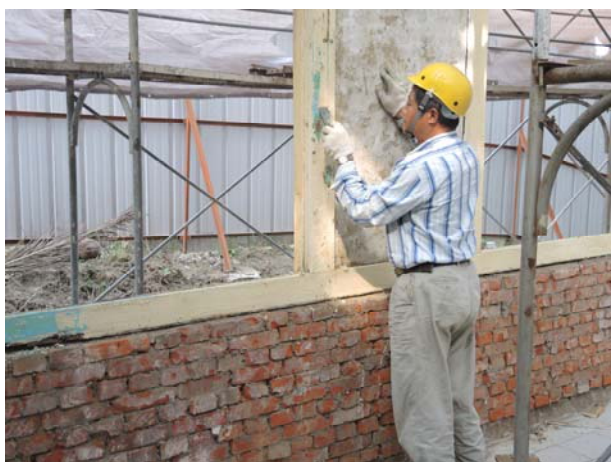
照片4-1-13 剝離後以刮刀進行刮除作業 (2)。

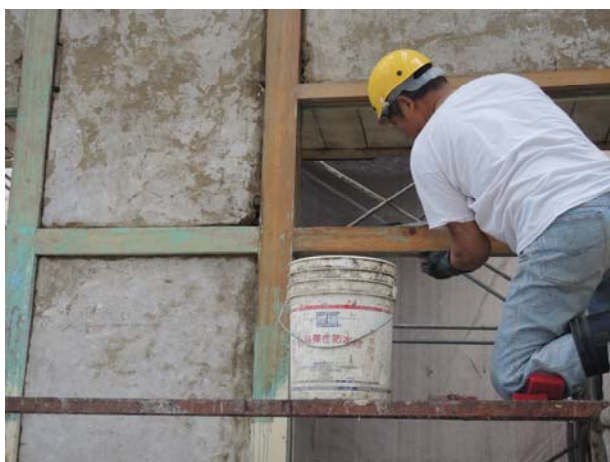
照片4-1-14 以清水進行初步擦拭清理。

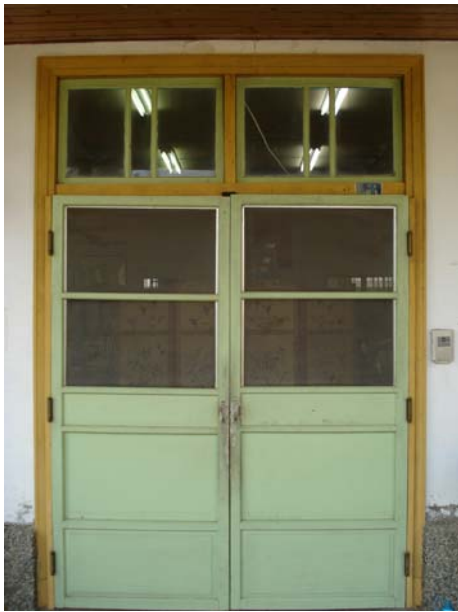
| 門 編 號 | 形 式 | 尺寸 | | | 現 況 | 修 復 情 形 | | | |
|---|---|---|---|---|---|---|---|---|--|
| D1 | 木 門 及 氣 窗 | 171 | 261.5 | cm | 門扇狀況良好，玻璃污損，面塗油漆，加裝紗門。 | 修復 | ○ | 門鎖、手把、鉸鍊等必須五視 | 清理後全部去漆，如有破損處以台檯依原貌仿作修復，紗門保留，紗網新作（色另選）。去漆後刷護木油（色另選）。 |

照片4-1-25 D1 門扇修復前照片 (1)。

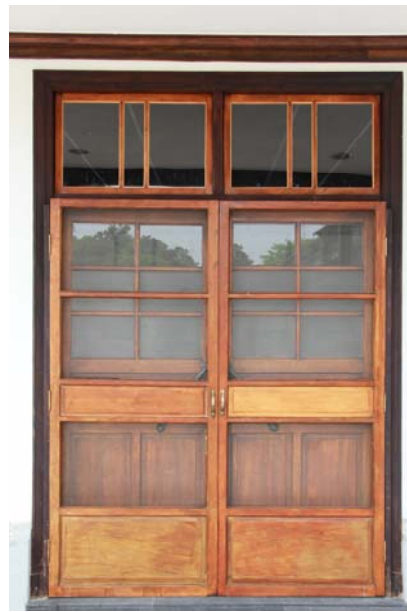
照片4-1-26 D1 門扇修復後照片 (1)。

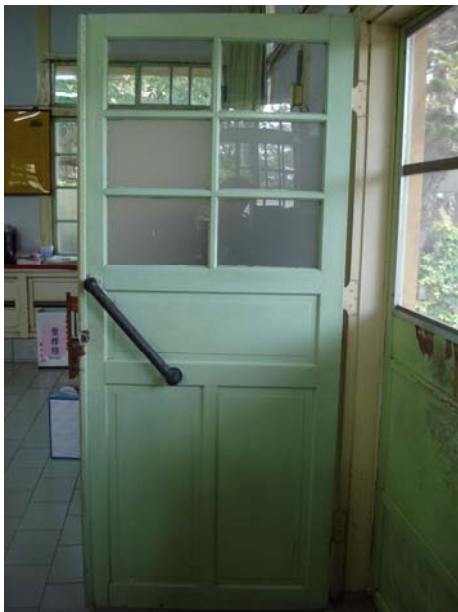
照片4-1-27 D1 門扇修復前照片 (2)。

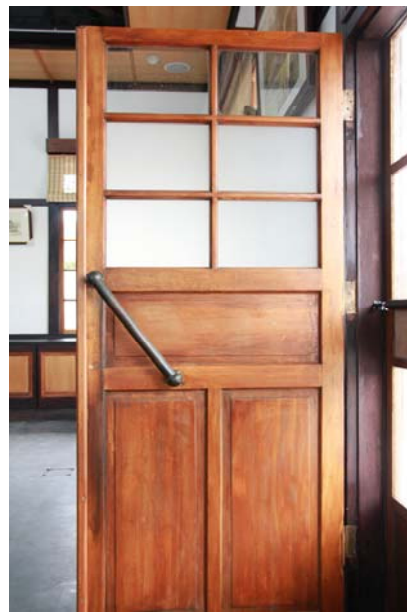
照片4-1-28 D1 門扇修復後照片 (2)。

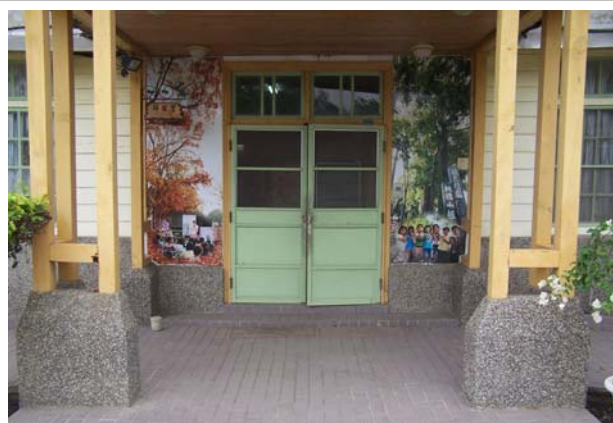
照片4-1-29 D1 門扇修復前照片 (3)。

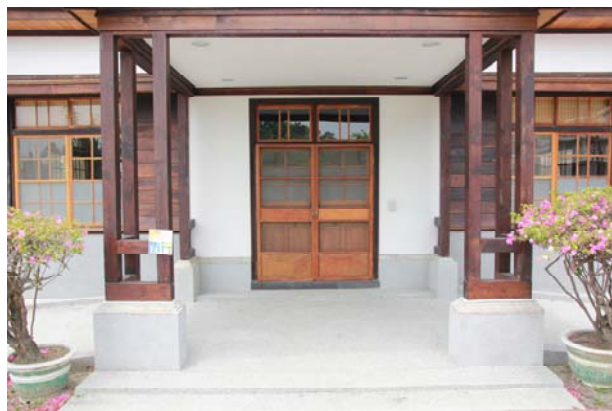
照片4-1-30 D1 門扇修復後照片 (3)。

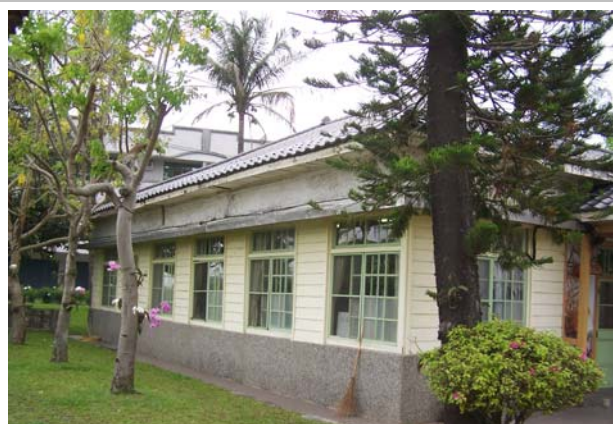
照片4-1-31 南向窗扇修復前照片。

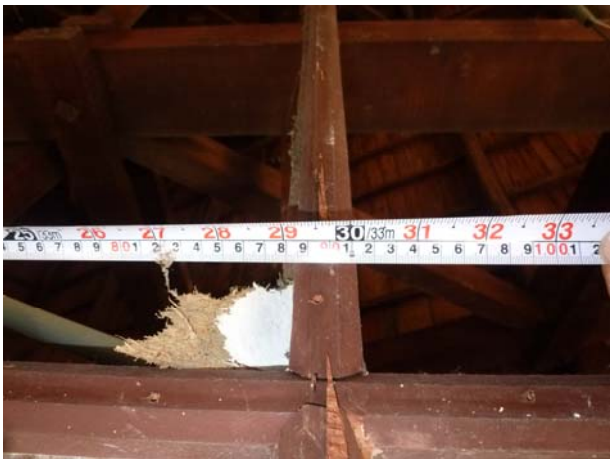
照片4-2-9 天花骨料尺寸記錄，(詳見圖 4-2-3)。

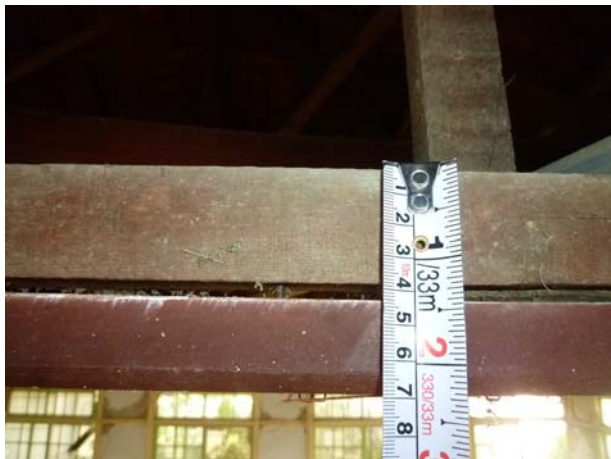
照片4-2-10 原天花骨料角材為 3.8*3.8cm，(詳見圖 4-2-3)。

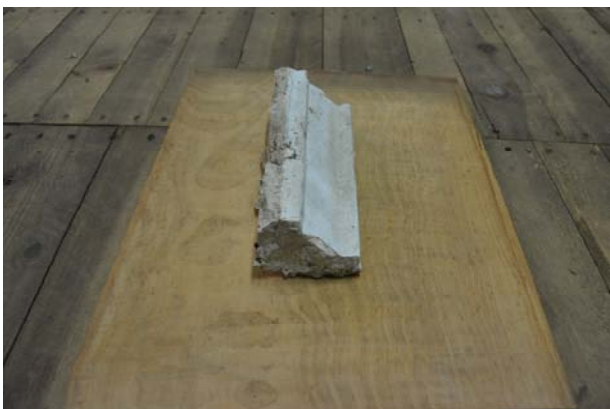
照片4-2-13 車寄天花線板型式記錄。

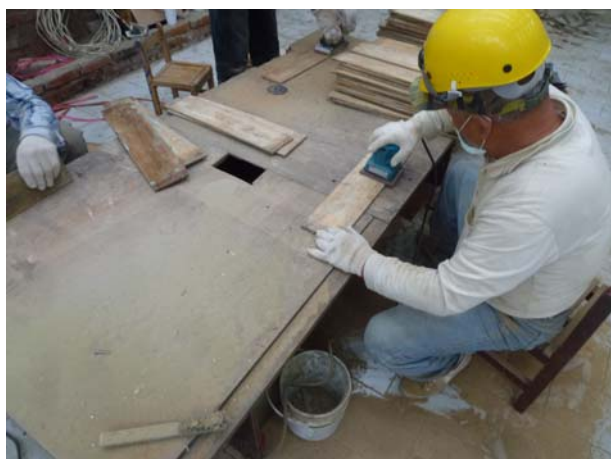
照片4-2-15 以手動研磨機進行磨平施作。

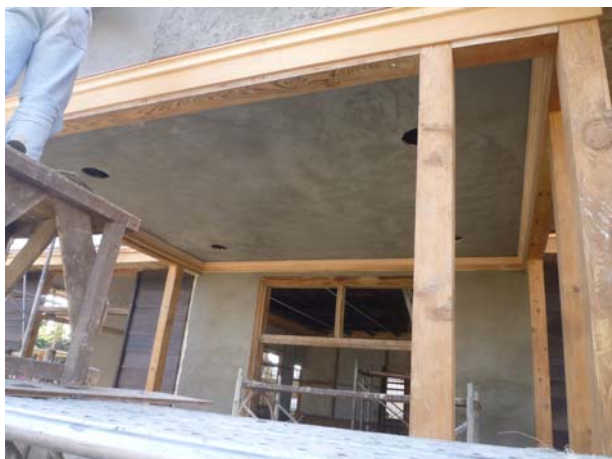
照片4-3-17 車寄天花施作埋入式嵌燈。

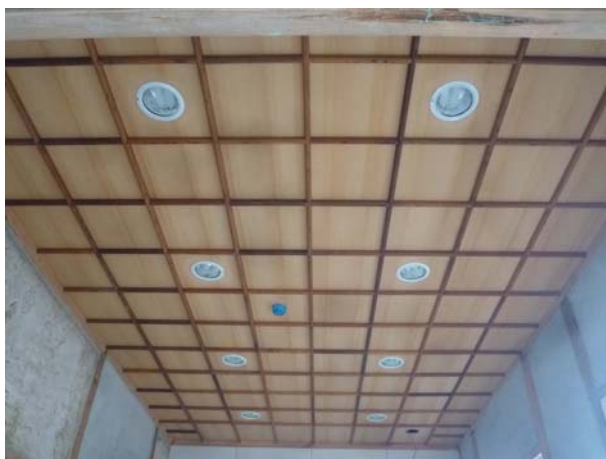
照片4-3-18 辦公室 2 與儲藏室天花施作埋入式嵌燈。

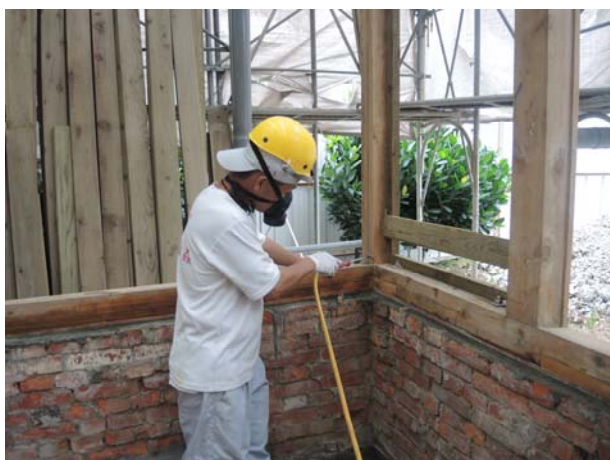
照片4-4-10 由檻木開始進行噴塗作業。

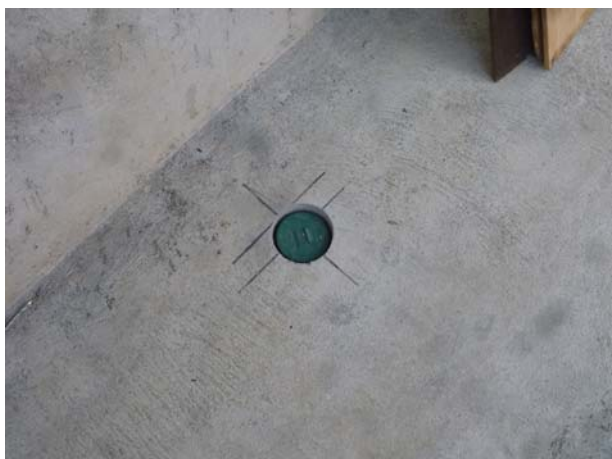
照片4-4-19 地下型餌站置放入原先鑽孔位置，共計 8 處。

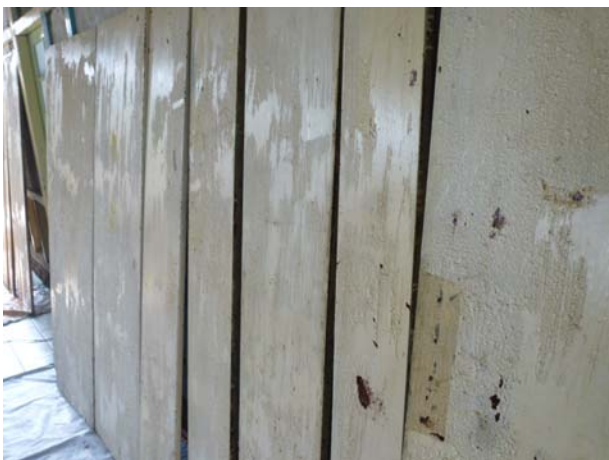
照片4-4-27 辦公室原有櫃體面板木料去漆施作。
