第三章 修復工程實錄 (I)

本案修復工程實錄內容分為第三章修復工程實錄 (I) 與第四章修復工程實錄 (II) 兩章節，第三章修復工程實錄 (I) 內容為假設與拆除工程、基牆與地坪修復工程、軸組與牆體修復工程、屋架修復工程、屋頂修復工程、結構補強工程，第四章修復工程實錄 (II) 內容為門窗修復工程、天花修復工程、電器與消防設備工程、蟲蟻防治與其他工程。各分項工程以預定進度與實際進度表、修復前情形、調查研究修復建議、修復設計、變更設計、現場施作紀錄、實際修復與修復設計之差異及修復前後對照等八個項目進行紀錄撰寫。

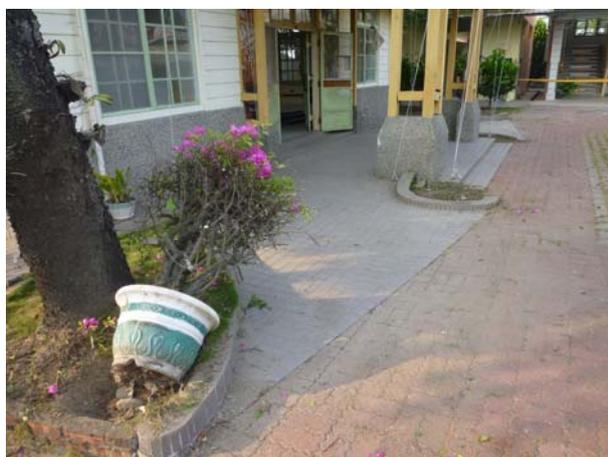
新東國小木造辦公室修復前入口車寄、犬走、辦公室 1、辦公室 2 及儲藏室等空間之地坪為後期增設磁磚地坪，於本次修復設計以拆除方式處理再依修復設計方案進行地坪鋪設。北側遮雨棚與建築物本體接觸者拆除兩處，相關施作內容詳下述照片說明。

照片3-1-2 修復前入口車寄地坪。

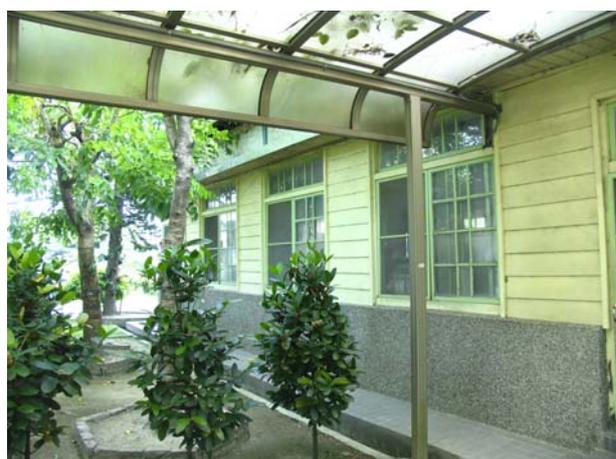
照片3-1-5 由校方增設鋁擠型遮雨過廊與木造辦公室銜接。

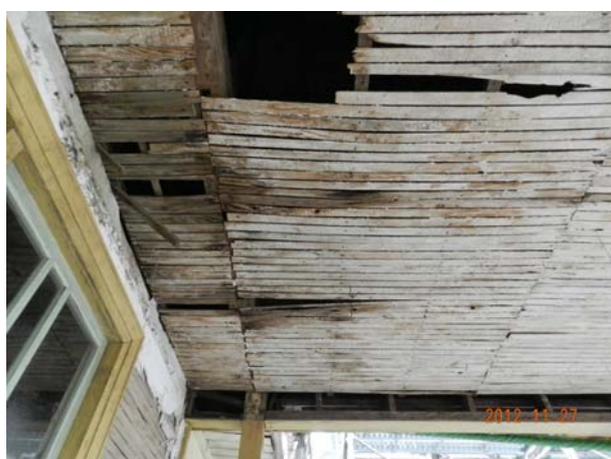
照片3-1-8 車寄入口天花(企口天花板)拆除後發現原貌為木摺灰泥天花。

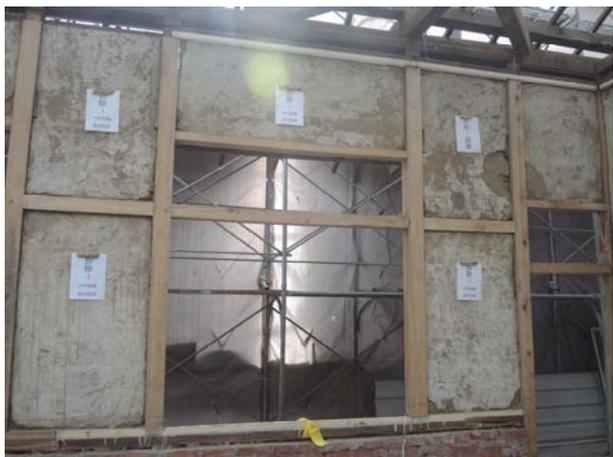
照片3-1-11 牆體面層拆除，依損壞狀況標示修復層級（1）。

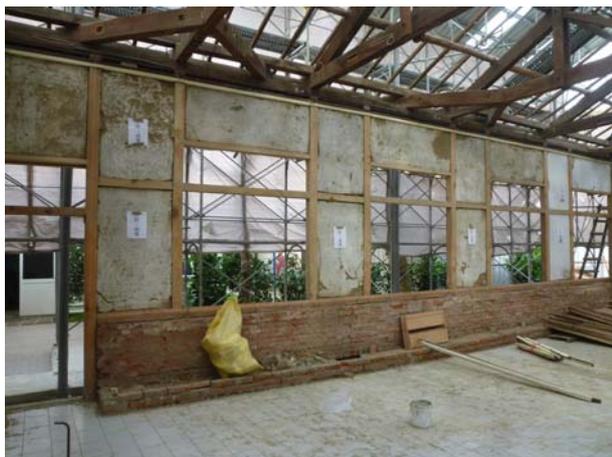
照片3-1-12 牆體面層拆除，依損壞狀況標示修復層級（2）。

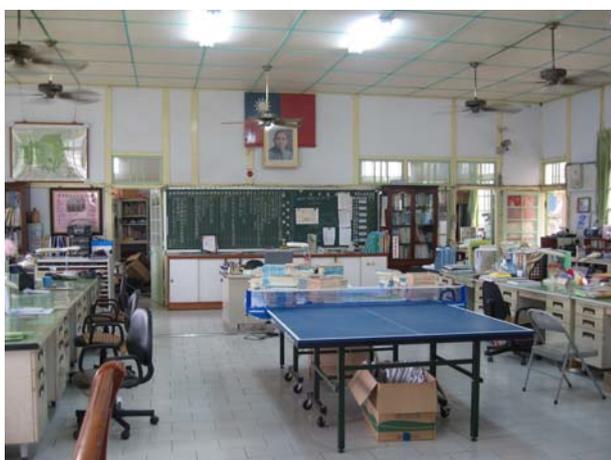
木造辦公室基牆外側為磚造面抵石子所構成，內側為水泥粉刷。修復前基牆外側抵石子局部剝離損壞，內側因後期增設儲櫃於修復前無法全部檢視損壞情形。修復前室內地坪與入口車寄地坪為後期修繕所完成之磁磚地坪，修復前局部髒污損壞，另現況建築物四周犬走地坪亦為磁磚地坪非原貌之材質。

照片3-2-1 辦公室 1 地坪修復前情形。

- a. 辦公室外基牆洗石子仿舊新做
- b. 辦公室內基牆 1:3 水泥砂漿打底
- c. 辦公室內基牆 1:3 水泥砂漿打底抹七厘暗石

- a. 新做犬走明溝 1:3 水泥砂漿打底抹七厘暗石
- b. 辦公室地板觀音石新作
- c. 辦公室車寄及車道抵一分宜蘭石

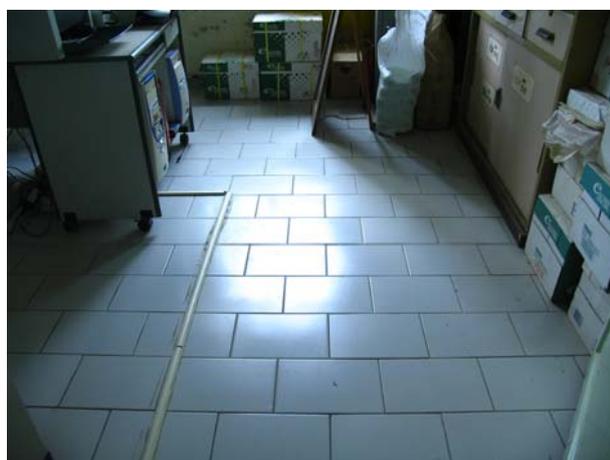
照片3-2-2 辦公室 2 地坪修復前情形。

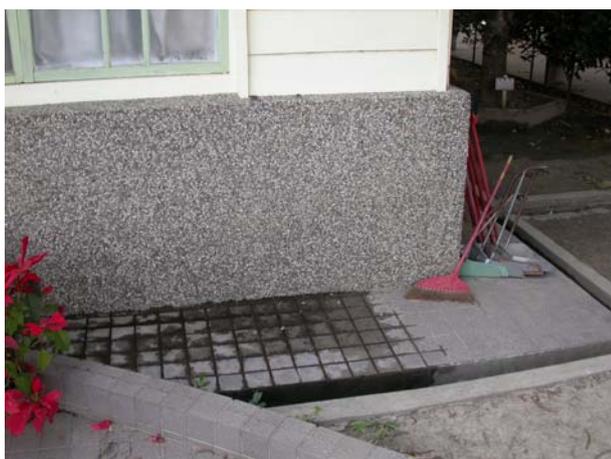
照片3-2-3 辦公室東向基牆與犬走地坪修復前情形。

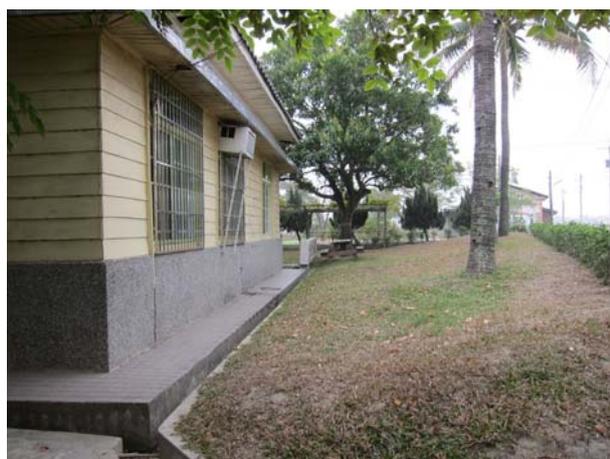
照片3-2-4 辦公室西向基牆與犬走地坪修復前情形。

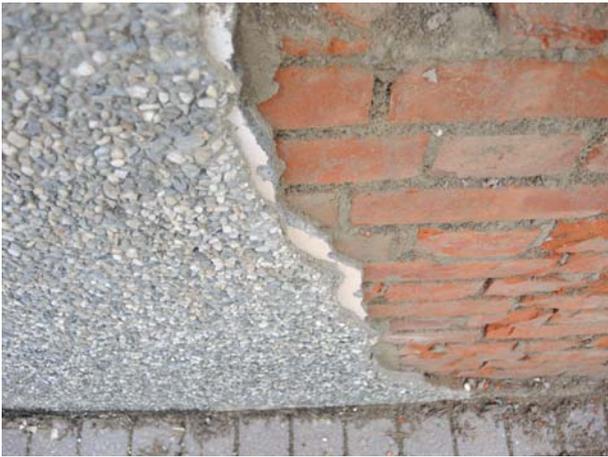
基牆外側為磚造面抵石子所構成，基牆內側為水泥粉刷。修復前基牆外側抵石子局部剝離損壞，基牆內側因後期增設儲櫃於修復前無法全部檢視損壞情形。面層鑿除後發現有多處裂縫，於本次修復使用磚牆用 EPOXY 進行填補。本次修復設計除了將基牆修復完成，並於基牆上新增通風開口，尺寸為 40*15cm 之通氣孔。

照片3-2-7 基牆外側修復前面層鑿除，可見構造磚砌、洗石子、水泥粉刷層、振石子。

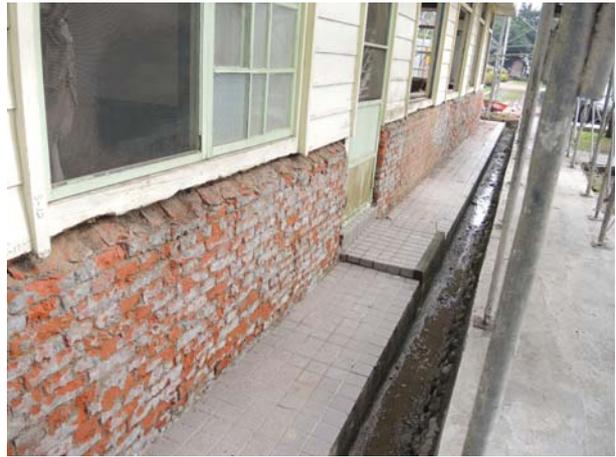
照片3-2-8 基牆外側面層鑿除後情形。

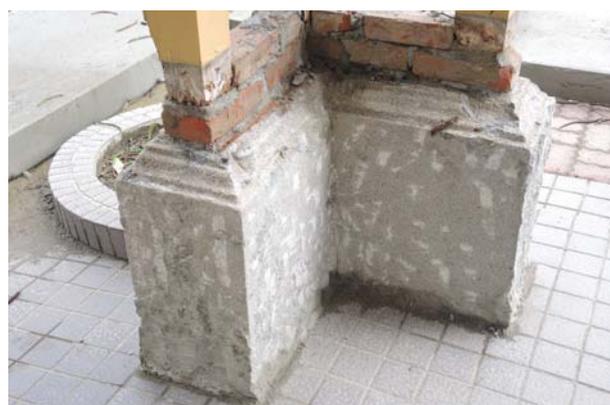
照片3-2-12 車寄基座面層抵石子敲除後，可見原洗石子材質。

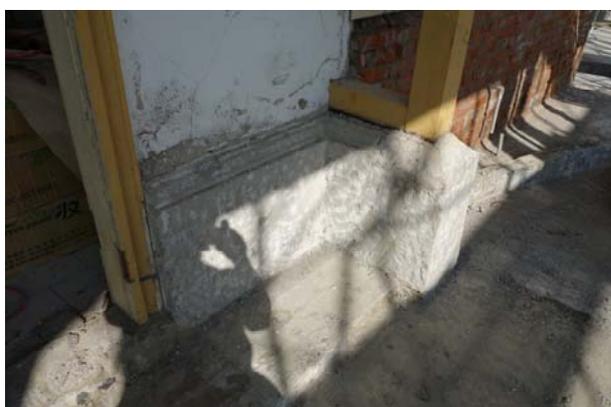
照片3-2-13 主入口基牆面層抵石子敲除後，可見原為洗石子材質。

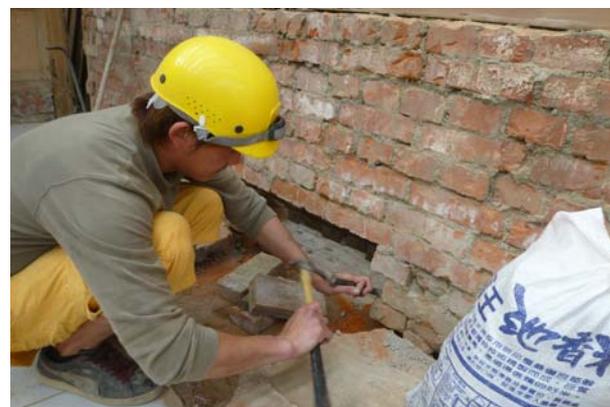
照片3-2-14 於南側與北側新增 W=40*15cm 通氣孔，共八處。

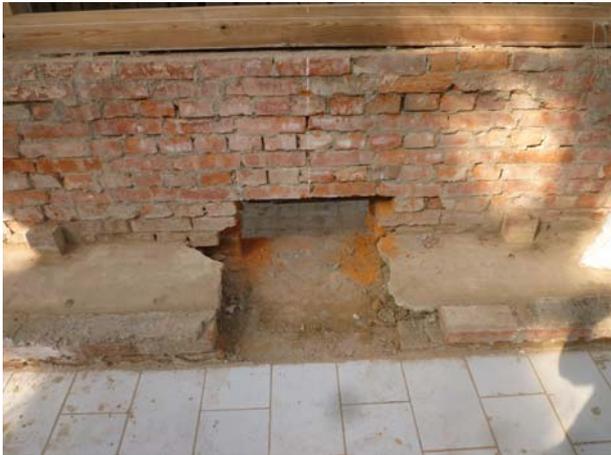
照片3-2-15 基牆新增 W=40*15cm 通氣孔。

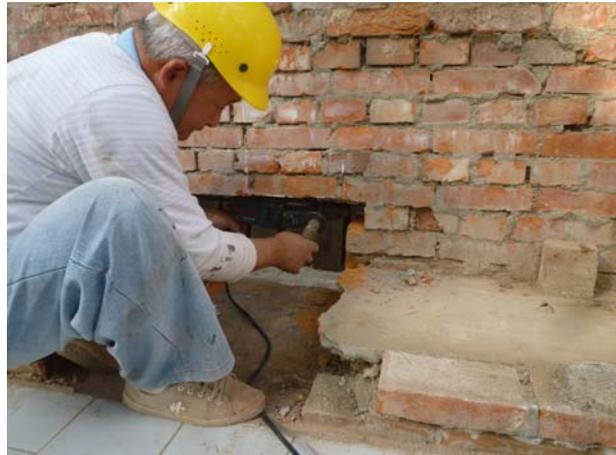
照片3-2-16 角隅處進行植筋補強。

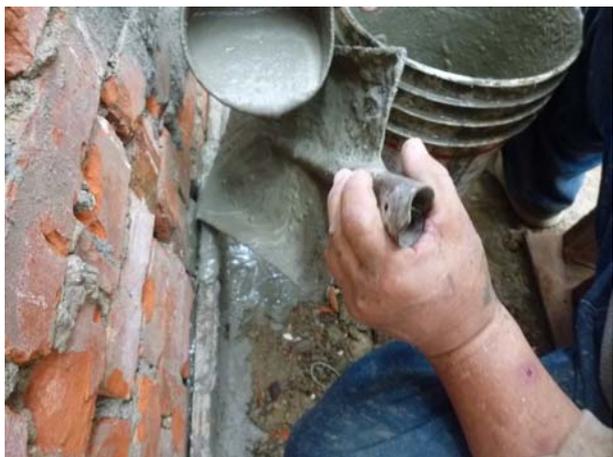
照片3-2-19 灌注無收縮水泥砂漿。

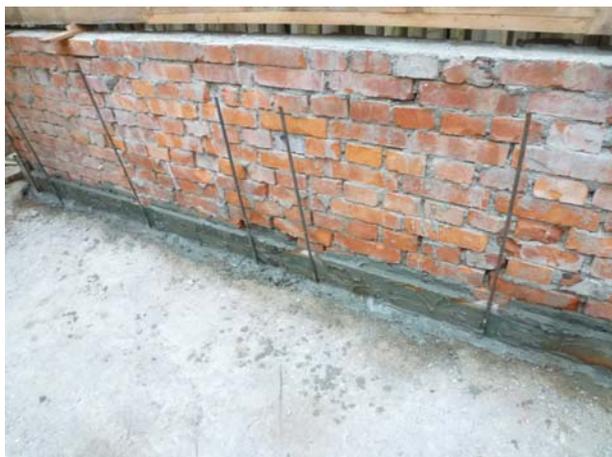
照片3-2-20 灌注無收縮水泥砂漿，以模板及#3 鋼筋做為阻擋（北向內側基牆）。

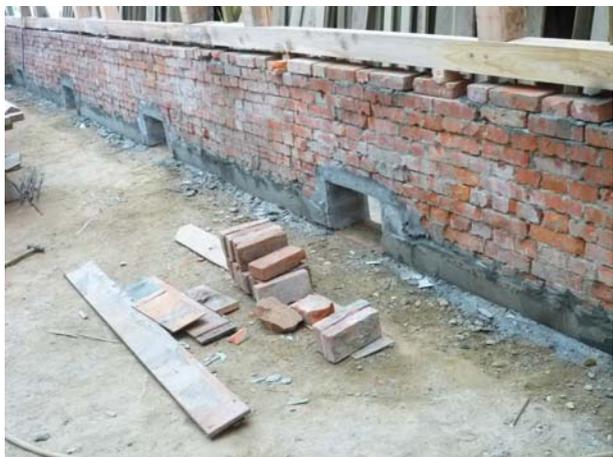
照片3-2-21 無收縮水泥砂漿灌注完成後。

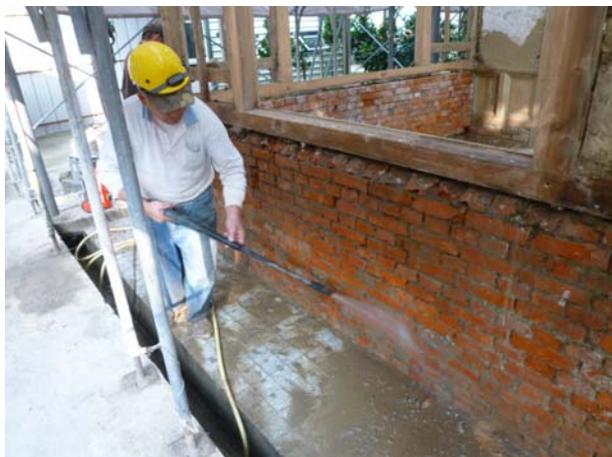
照片3-2-22 以高壓水注進行基牆清洗（1）。

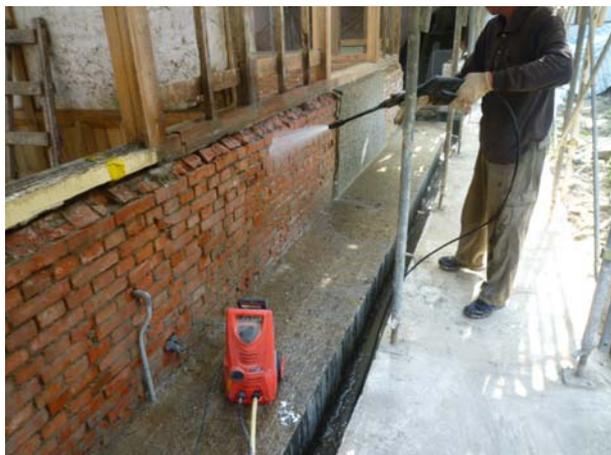
照片3-2-23 以高壓水注進行基牆清洗 (2)。

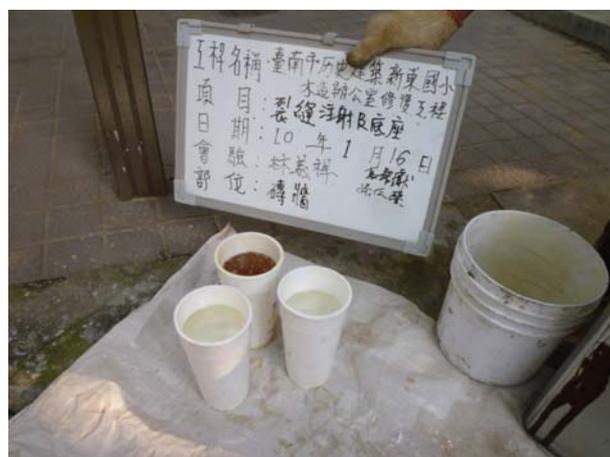
照片3-2-26 磚牆裂縫注射及底座材料進場。

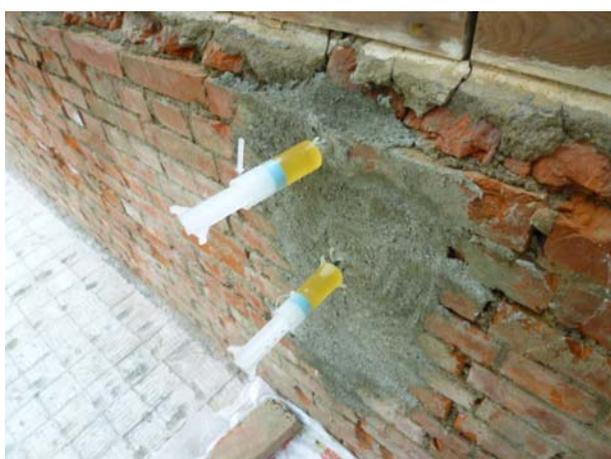
照片3-2-27 補強用環氧樹脂灌注施作 (1)。

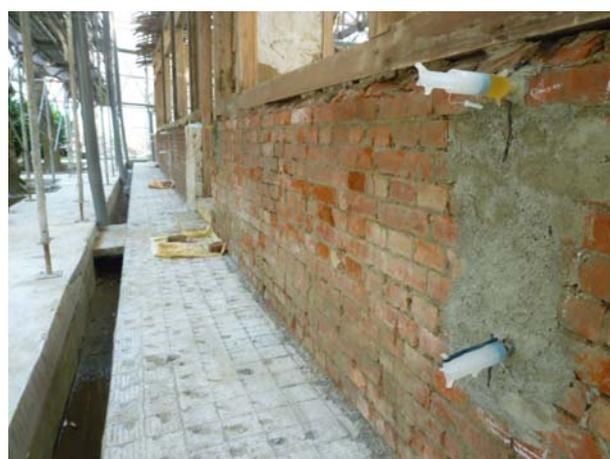
照片3-2-28 補強用環氧樹脂灌注施作 (2)。

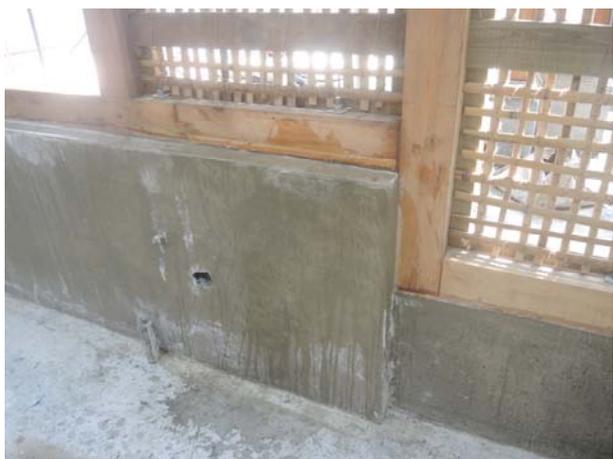
照片3-2-29 基牆內側施作 1:3 水泥砂漿打底。

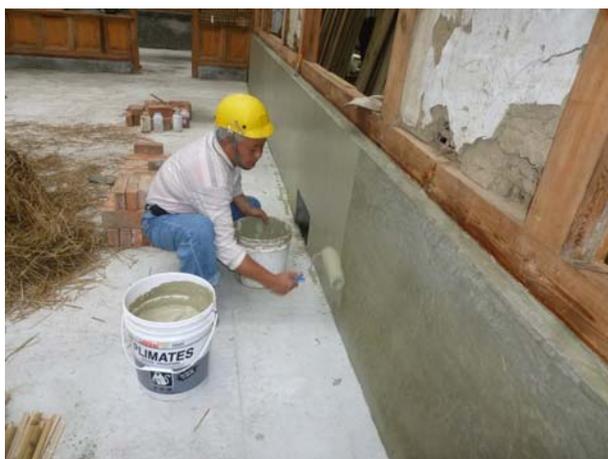
照片3-2-30 打底後抹七厘暗石並加入彈性水泥一併施作。

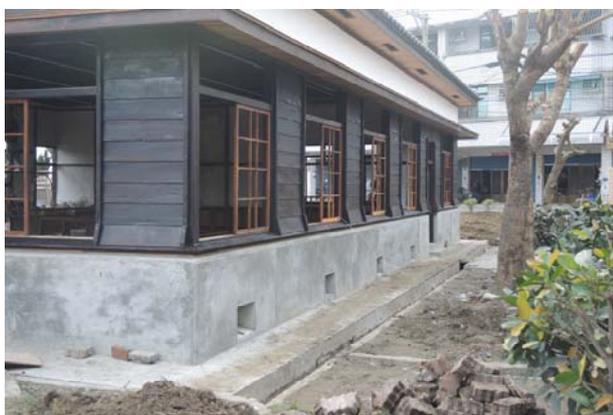
照片3-2-31 基牆外側施作 1:3 水泥砂漿打底。

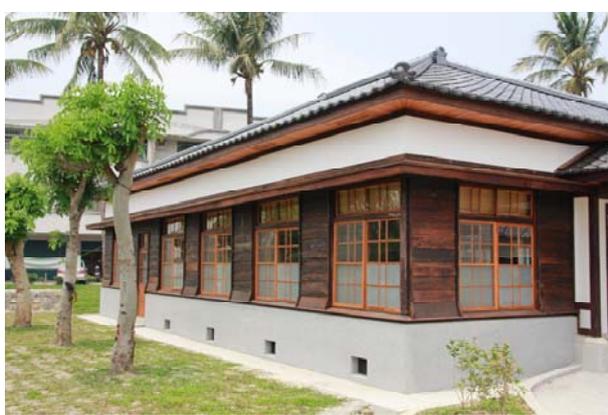
照片3-2-32 基牆施作洗石子完成後情形。

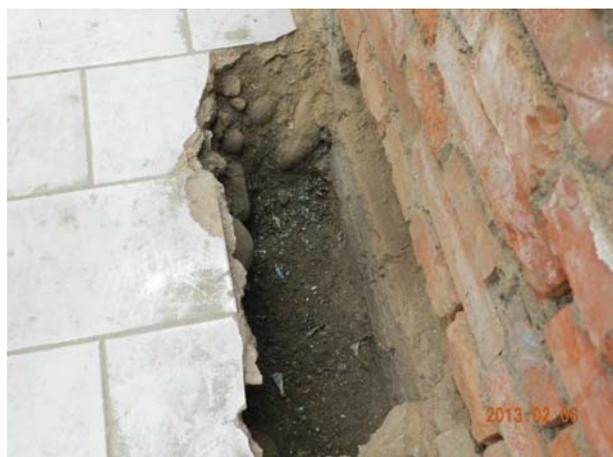
室內地坪修復前為後期修繕之磁磚地坪，本次修復設計採安山岩（產地：中國）新作材質。首先進行磁磚地坪鑿除，鑿除後進行土層夯實作業與預埋管線（插座設計為地板插座，為減少設備線路外露），地坪配置#3 鋼筋再澆灌 3000psi 混凝土作為底層，最後新作安山岩石材厚度為 2.2cm 厚。選擇之顏色主要以暗灰色系，與室內白灰牆面形成對比。

照片3-2-33 室內地坪進行開挖，可見基牆構造型式，詳圖 3-2-2。

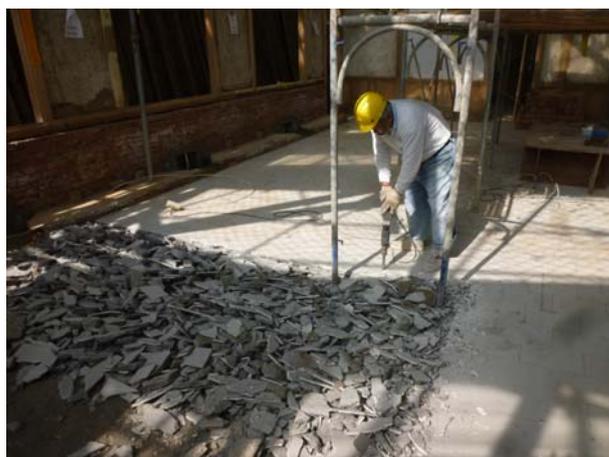
照片3-2-34 以手動電鑽進行地坪鑿除施作。

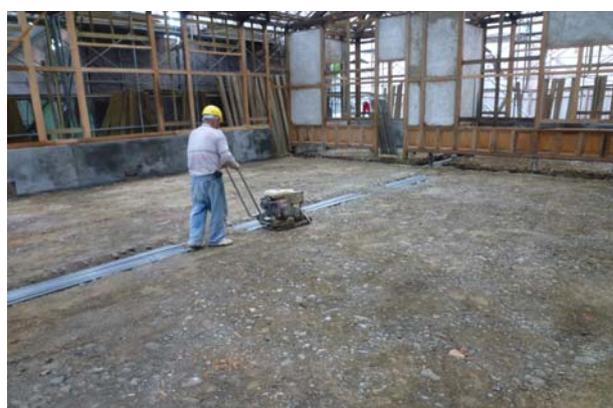
照片3-2-35 地坪進行夯實作業。

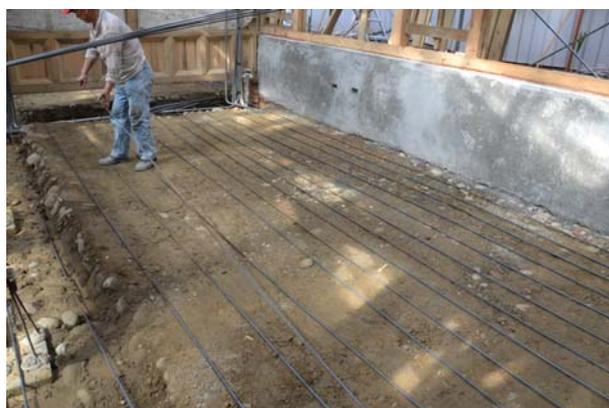
照片3-2-36 地坪配置#3 鋼筋。

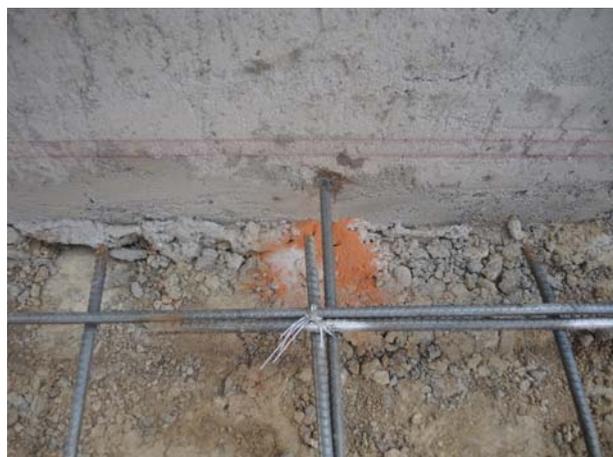
照片3-2-37 與基牆進行植筋接續。

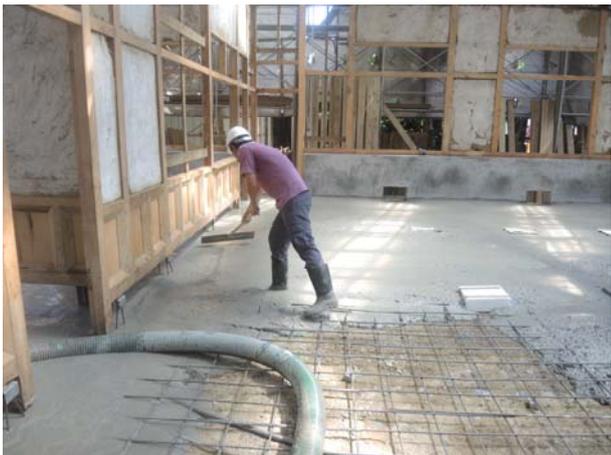
照片3-2-39 地坪灌注 3000psi 混凝土。

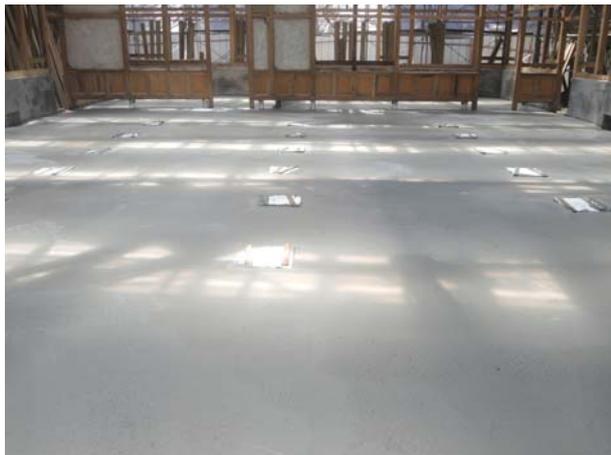
照片3-2-40 地坪灌漿完成。

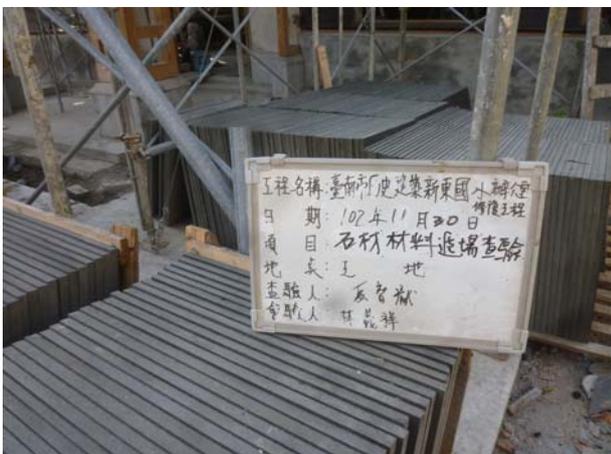
照片3-2-41 安山岩石材進場查驗。

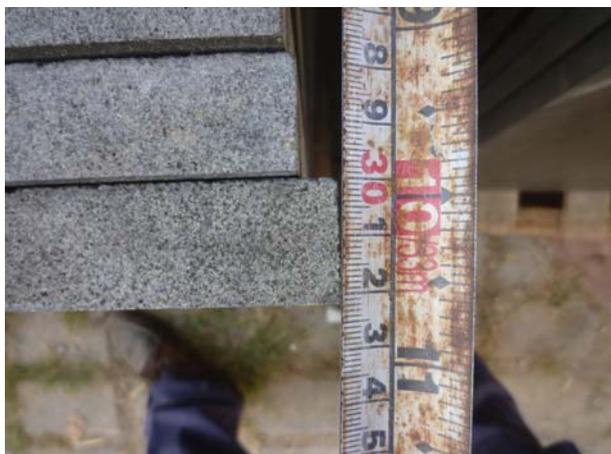
照片3-2-42 安山岩石材厚度為 2.2cm。

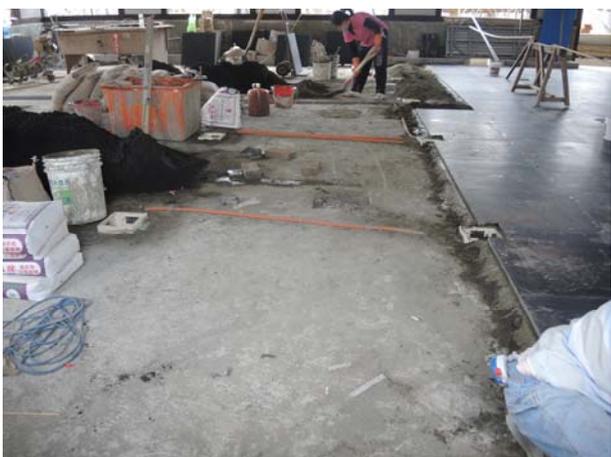
照片3-2-43 地坪鋪設施作過程，採半乾式施作。

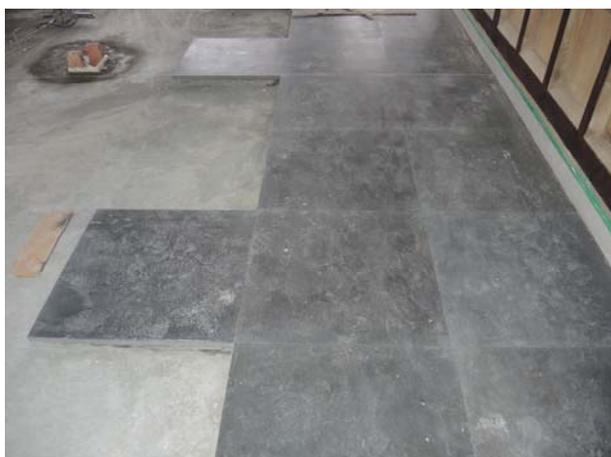
照片3-2-44 鋪貼施作過程。

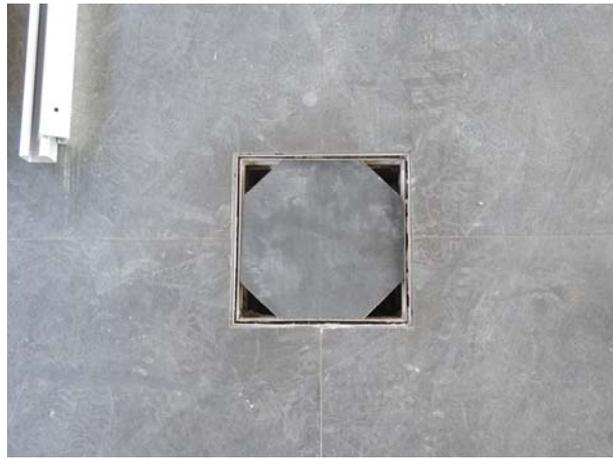
照片3-2-45 原預留孔，作為地板插座使用。

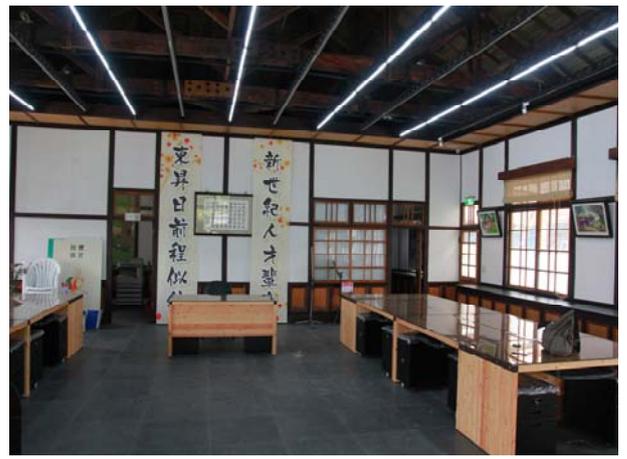
照片3-2-46 室內地坪鋪設完成後情形。

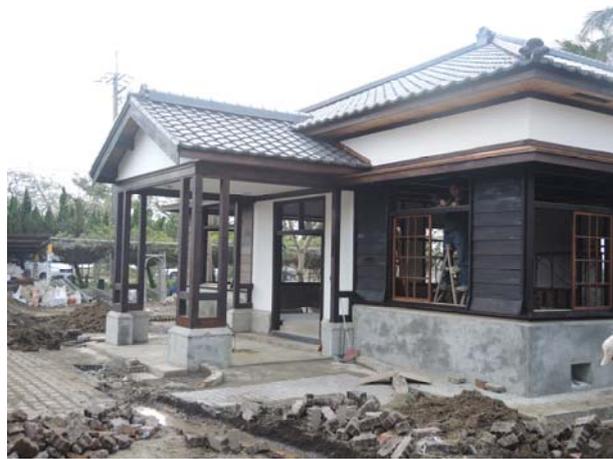
照片3-2-47 將原有車寄磁磚地坪鑿除。

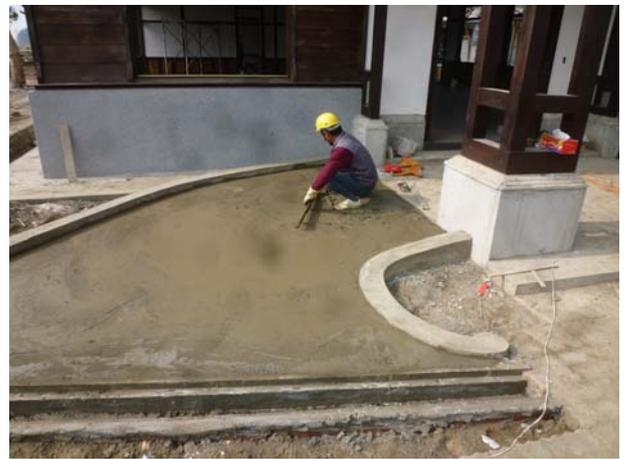
照片3-2-48 本案車寄材質採抵一分宜蘭石。

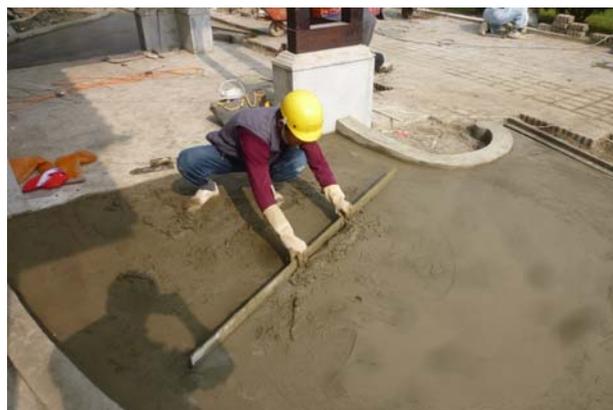
照片3-2-49 車寄地坪施作過程。

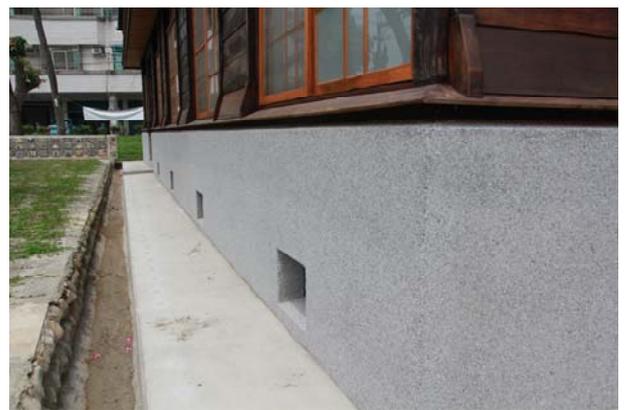
照片3-2-50 犬走為 1:3 水泥砂漿打底抹七厘暗石。

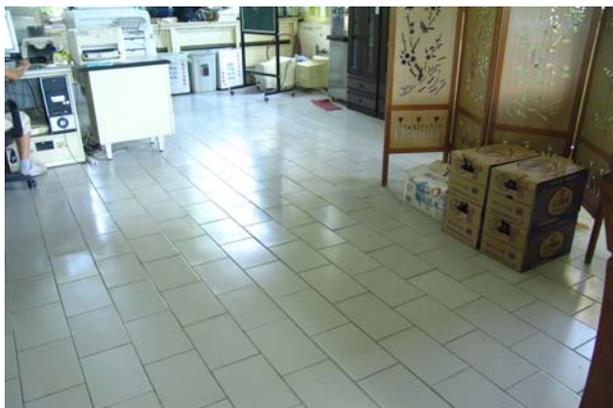
照片3-2-51 室內地坪修復前照片(1)。

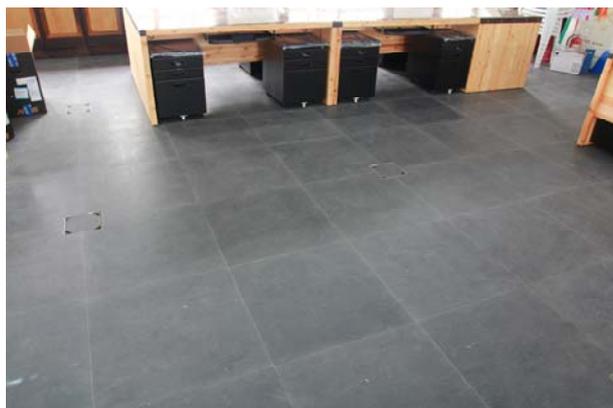
照片3-2-52 室內地坪修復後照片(1)。

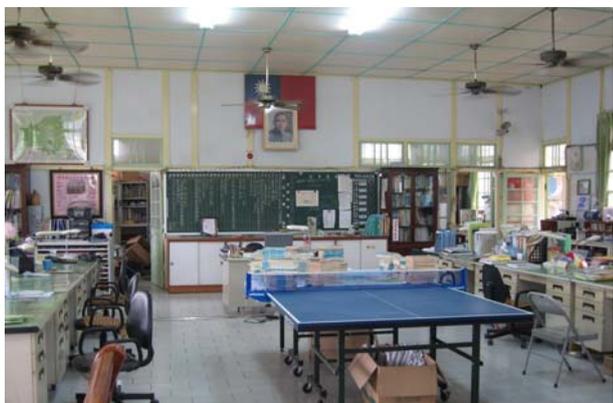
照片3-2-53 室內地坪修復前照片(2)。

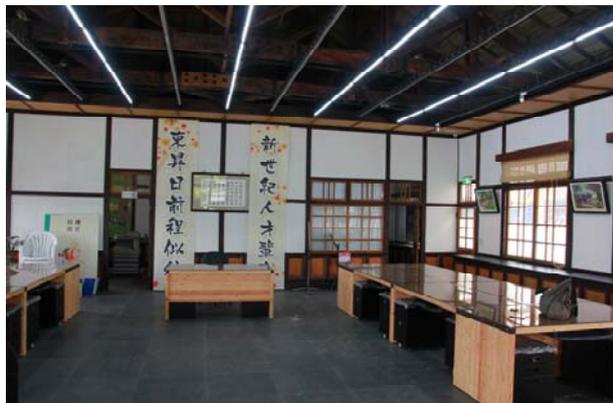
照片3-2-54 室內地坪修復後照片(2)。

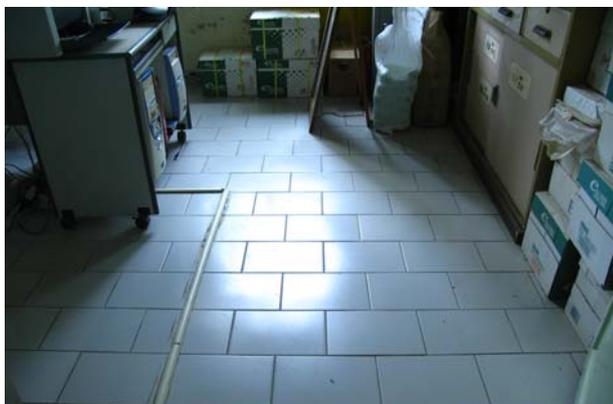
照片3-2-55 室內地坪修復前照片(3)。

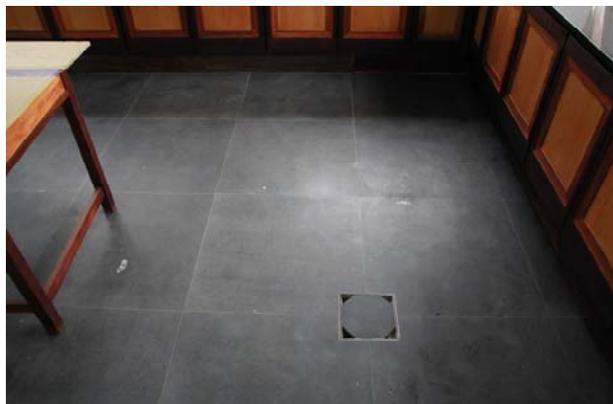
照片3-2-56 室內地坪修復後照片(3)。

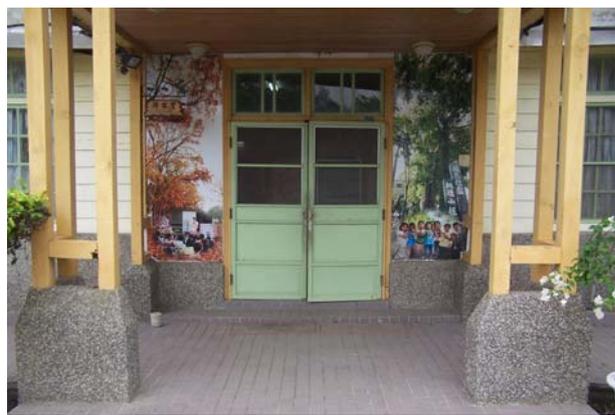
照片3-2-57 車寄地坪修復前情形。

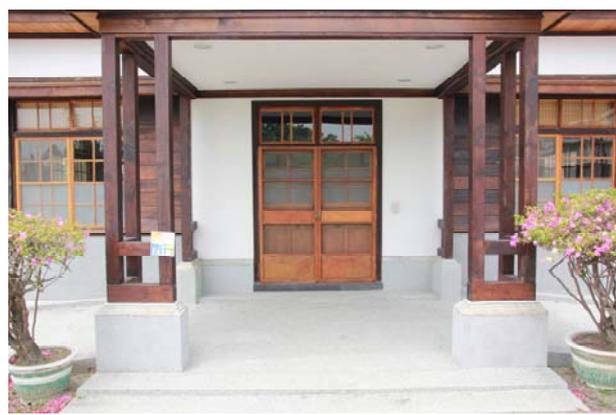
照片3-2-58 車寄地坪修復後情形。

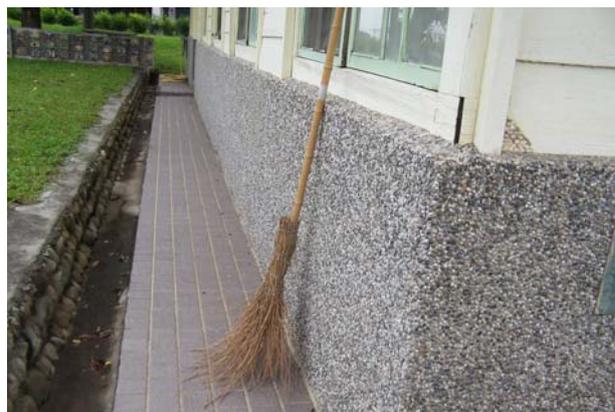
照片3-2-59 南向犬走修復前情形。

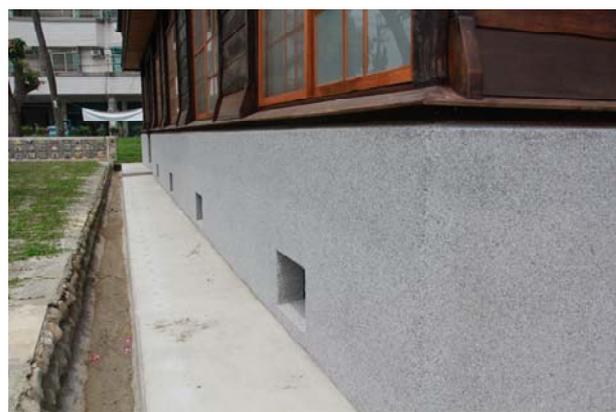
照片3-2-60 南向犬走修復後情形。

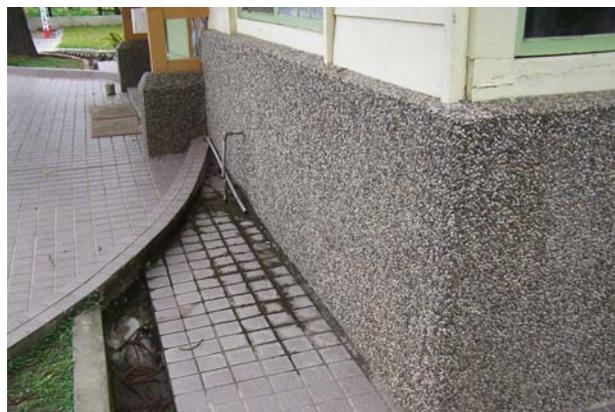
照片3-2-61 東向犬走修復前情形。

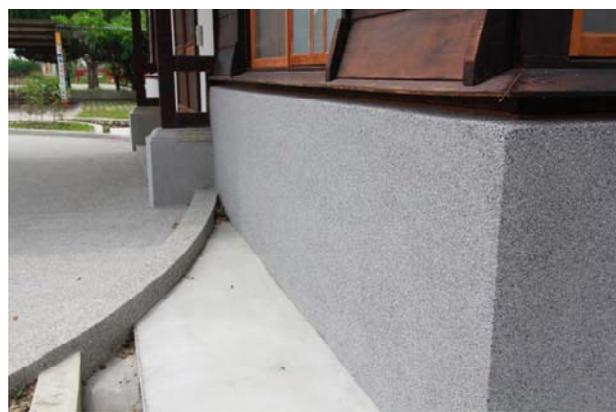
照片3-2-62 東向犬走修復後情形。

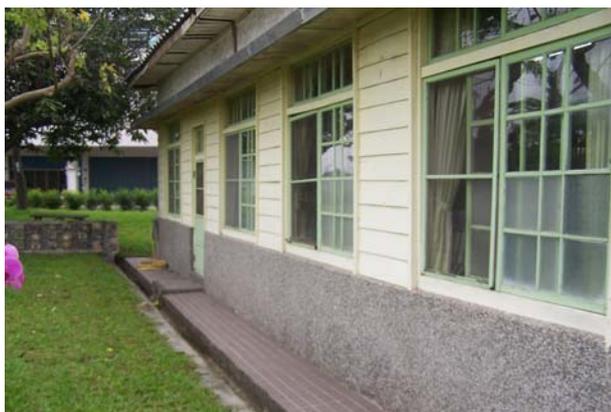
照片3-2-63 南向基牆修復前情形。

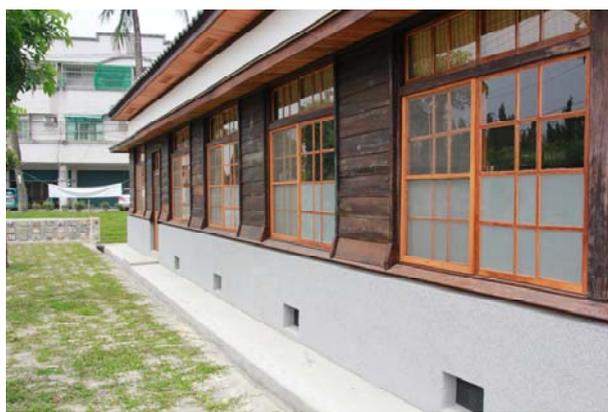
照片3-2-64 南向基牆修復後情形。

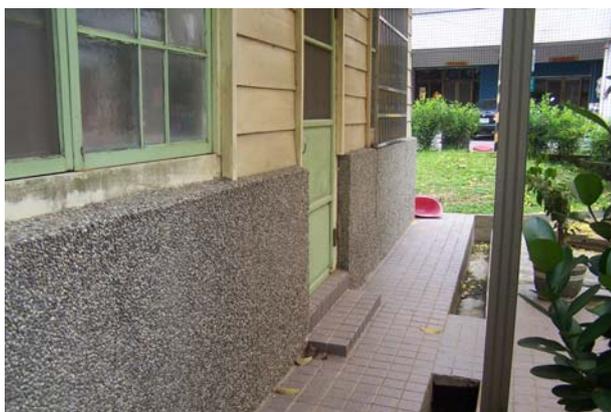
照片3-2-65 北向基牆修復前情形。

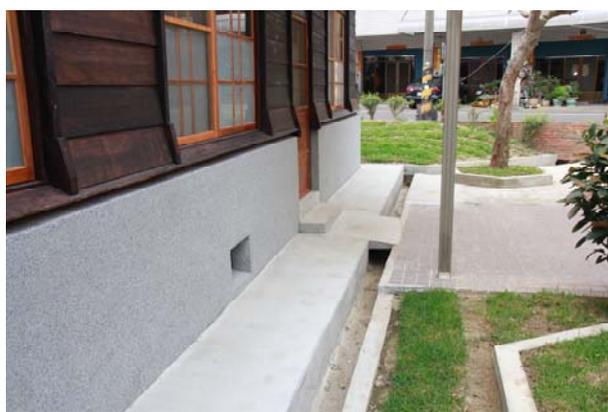
照片3-2-66 北向基牆修復後情形。

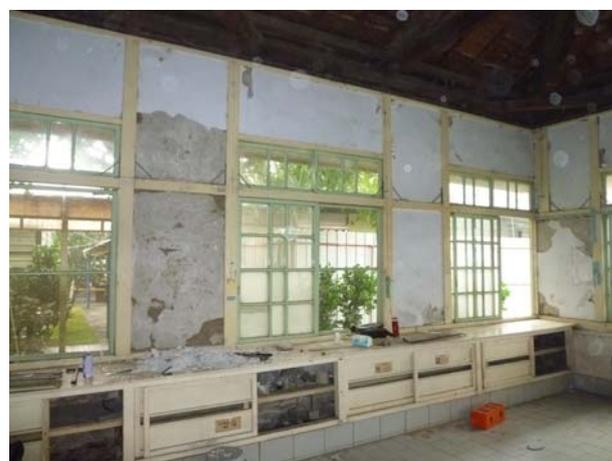
修復前軸組主要由檜木(台檜)所構成，軸組木料表面已漆黃色油漆，木料損壞情形由於未局部拆卸無法得知損壞情形。牆體分為內外牆兩種型式，內牆體為編竹夾泥牆所構成；外牆體為檜木(台檜)雨淋板所構成，內牆體於修復前曾因地震損壞，各角隅處產生嚴重龜裂與剝落損壞。外牆體檜木(台檜)雨淋板後期刷漆黃色油漆，修復前現況保存良好。

照片3-3-2 軸組與牆體修復前情形 (2)。

1. 牆體受地震力作用之損壞，建議得將裝修與土壁敲除，針對軸組(框架)進行補強，得增加斜撐材或於角落新增構件。麻刀壁土及灰作需經材料試驗確定成分後，依原配比及工法修復。
2. 磚作壁體壁癌處理，並加強防水處理。
3. 新增設備配合再利用計畫進行重新規劃，並以隱蔽式為原則。

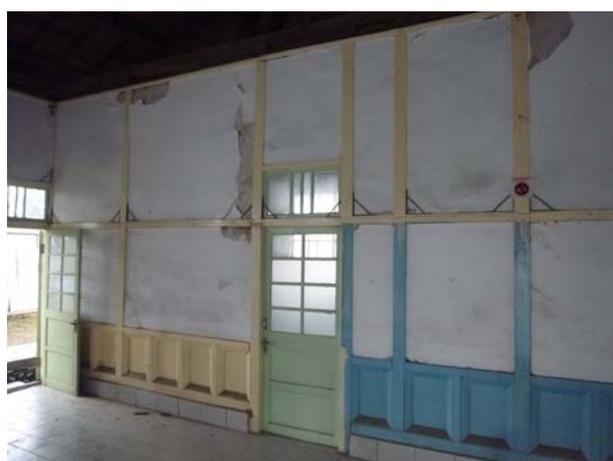
照片3-3-3 辦公室 1 與辦公室 2、儲藏室隔間牆體，拆卸原有室內裝修，可見軸組原底漆為藍色用料。

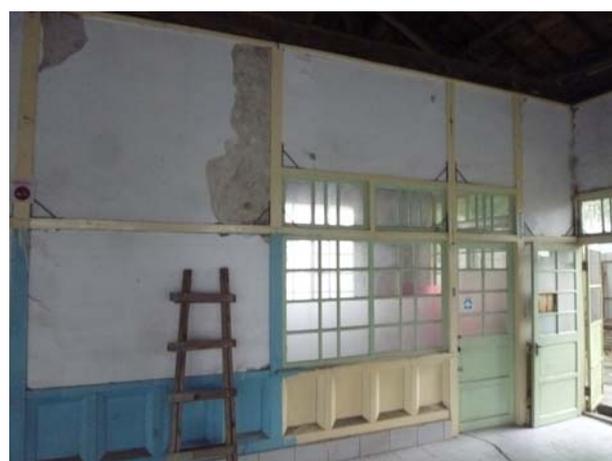
照片3-3-4 軸組與牆體修復前情形 (3)。修復前因地震產生角隅處灰泥牆剝落及軸組傾斜變形，於角隅處施作 L 型角鋼進行補強。

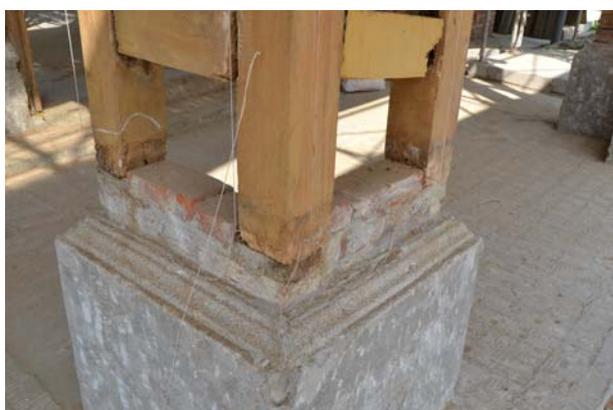
照片3-3-9 車寄基牆面層抵石子拆除後可見車寄軸組木柱直接落於基牆上。

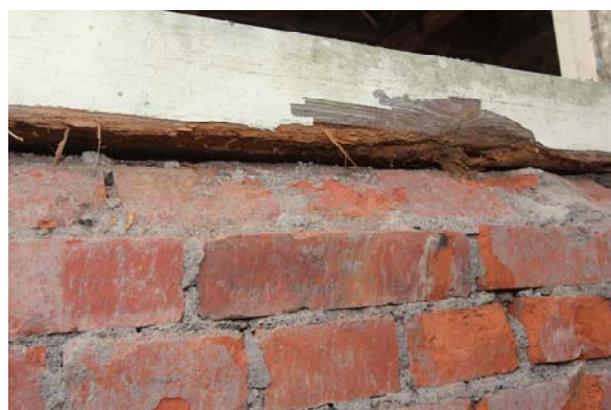
照片3-3-10 基牆面層粉刷層剝除後，可見軸組損壞情形（詳上圖位置）。

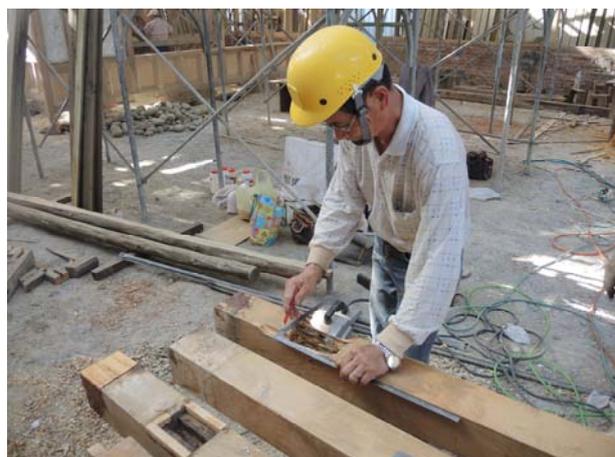
照片3-3-15 將損壞處地檻木進行鑿除，以木料加 EPOXY 進行填補施作。

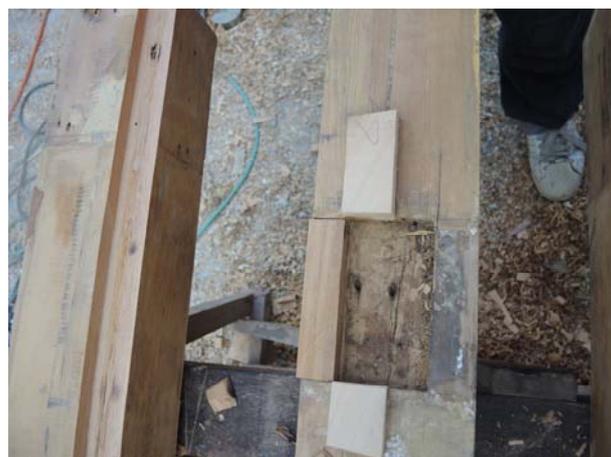
照片3-3-16 木料加 EPOXY 進行填補施作。

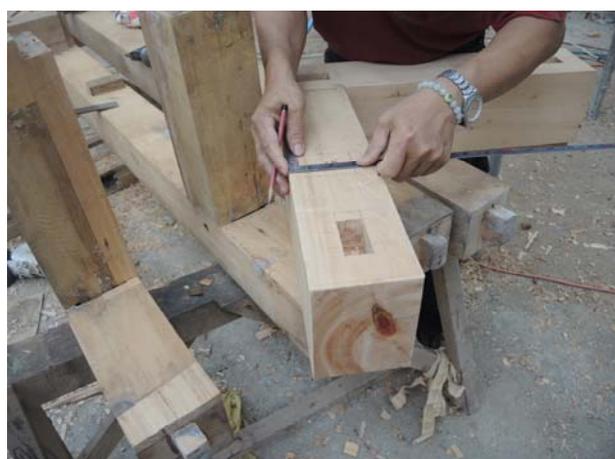
照片3-3-19 車寄新作檻木施作。

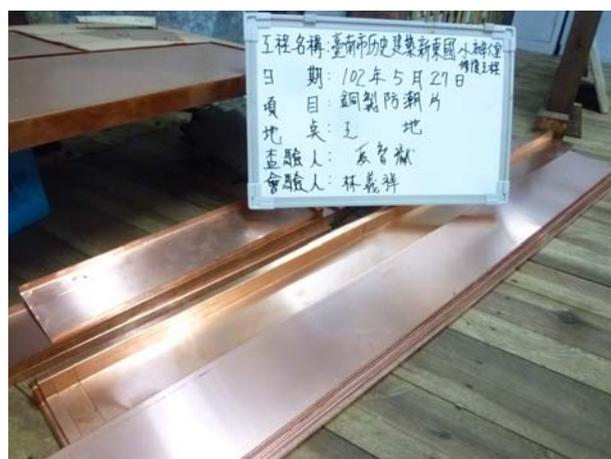
照片3-3-20 檻木底層防潮用 0.4mm 銅片進場查驗
(照片拍攝日期：2013/5/27)。

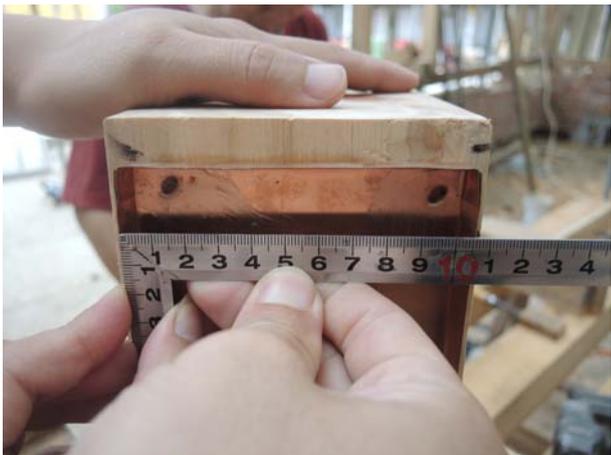
照片3-3-21 於檻木底層施作 0.4mm 銅片作為防潮介面（車寄新作檻木，照片拍攝日期：2013/6/4）。

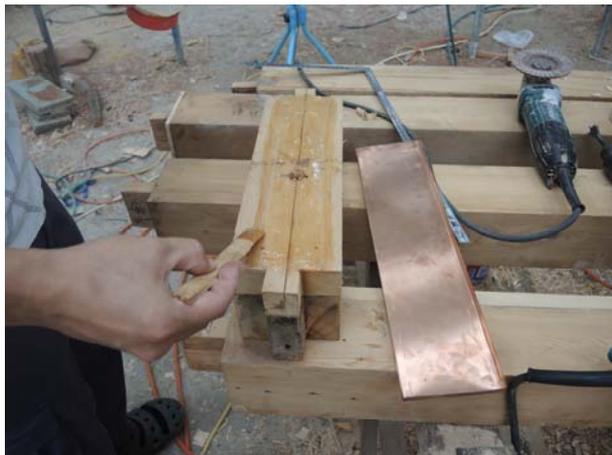
照片3-3-22 刷塗 EPOXY 於檻木上（車寄新作檻木，照片拍攝日期：2013/6/4）。

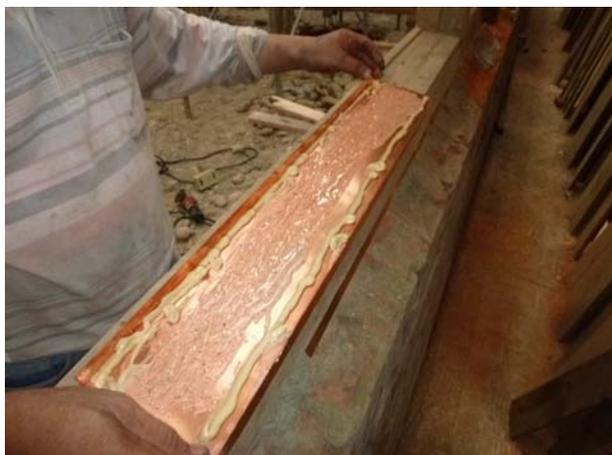
照片3-3-24 刷塗 EPOXY 於銅片上再填設於原有檻木內（照片拍攝日期：2013/7/13）。

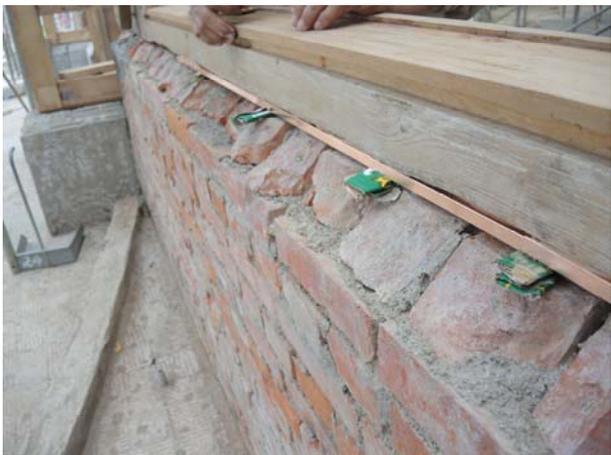
照片3-3-25 檻木底層防潮用 0.4mm 銅片施作情形 1（照片拍攝日期：2013/7/13）。

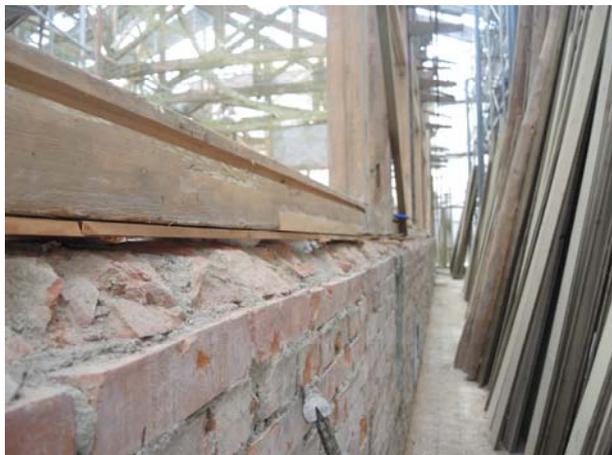
照片3-3-26 檻木底層防潮用 0.4mm 銅片施作情形 2（照片拍攝日期：2013/7/13）。

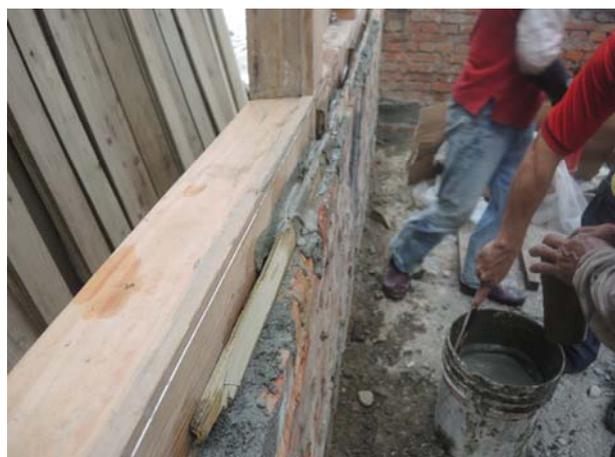
照片3-3-27 檻木縫隙灌注無收縮水泥施作情形 1
(照片拍攝日期：2013/7/14)。

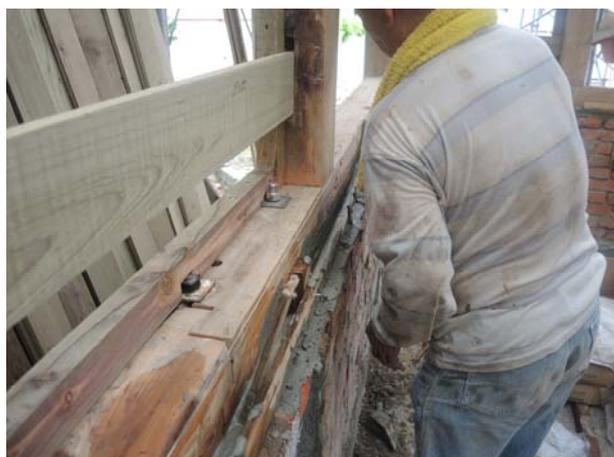
照片3-3-28 檻木縫隙灌注無收縮水泥施作情形 2
(照片拍攝日期：2013/7/14)。

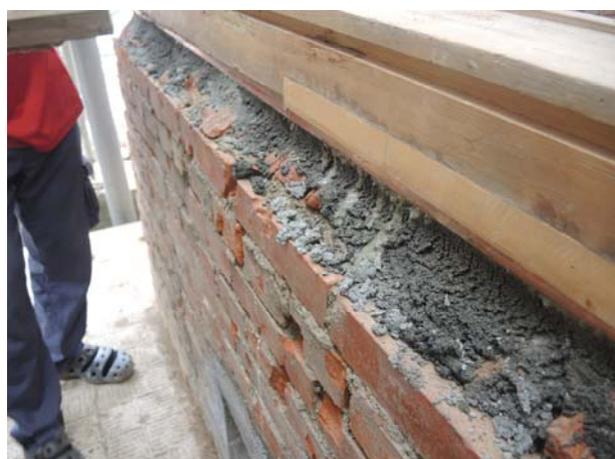
照片3-3-29 檻木底層銅片阻潮施作完成後 1 (照片
拍攝日期：2013/7/14)。

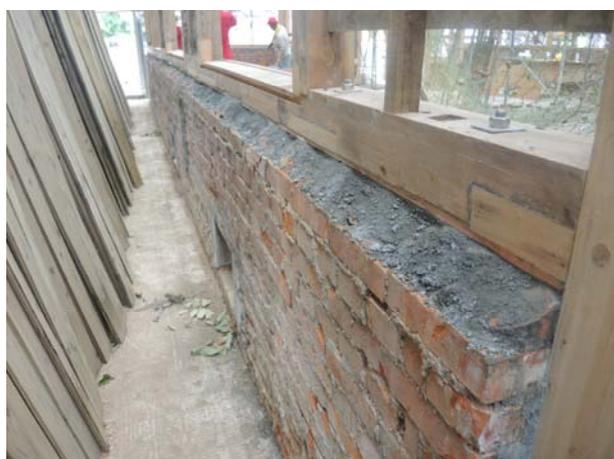
照片3-3-30 檻木底層銅片阻潮施作完成後 2 (照片
拍攝日期：2013/7/14)。

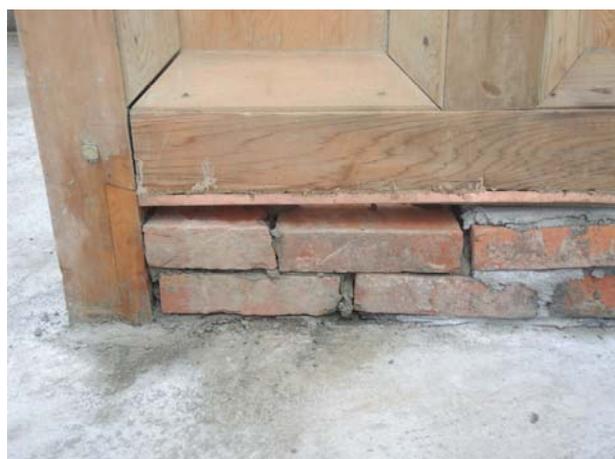
照片3-3-31 內隔間牆檻木底層銅片阻潮施作完成後
1 (照片拍攝日期：2013/7/20)。

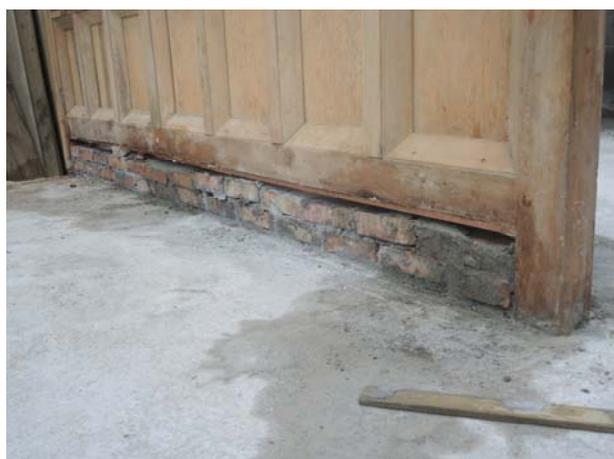
照片3-3-32 內隔間牆檻木底層銅片阻潮施作完成後
2 (照片拍攝日期：2013/7/20)。
