第三章 修復工程實錄 (I)

本案修復工程實錄內容分為第三章修復工程實錄 (I) 與第四章修復工程實錄 (II) 兩章節，第三章修復工程實錄 (I) 內容為假設與拆除工程、基牆與地坪修復工程、軸組與牆體修復工程、屋架修復工程、屋頂修復工程、結構補強工程，第四章修復工程實錄 (II) 內容為門窗修復工程、天花修復工程、電器與消防設備工程、蟲蟻防治與其他工程。各分項工程以預定進度與實際進度表、修復前情形、調查研究修復建議、修復設計、變更設計、現場施作紀錄、實際修復與修復設計之差異及修復前後對照等八個項目進行紀錄撰寫。

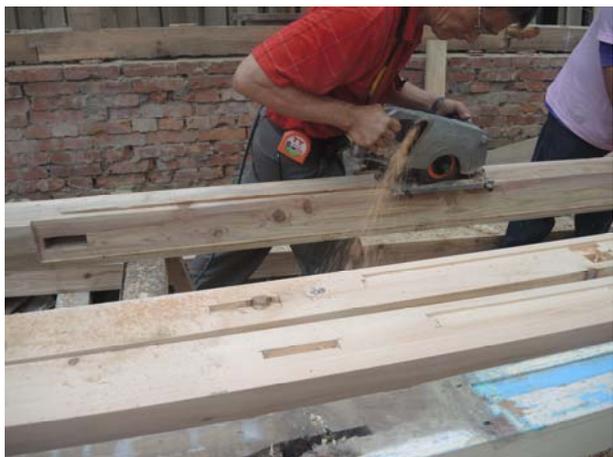
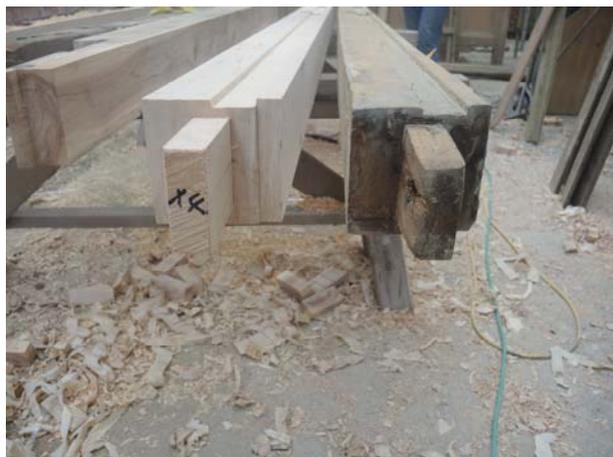
照片3-3-33 新作軸組木料進行裁切樺接施作。

照片3-3-34 依原有樺接尺寸、型式進行原樣仿作。

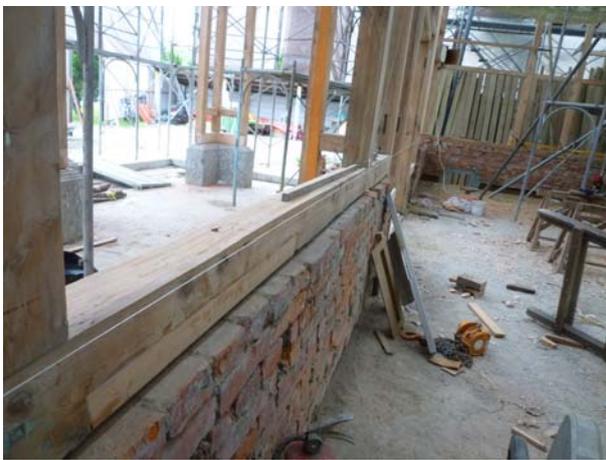
照片3-3-35 軸組修補與仿作抽換後，進行校正作業（軸組 14 立面圖，詳圖 3-3-23）。

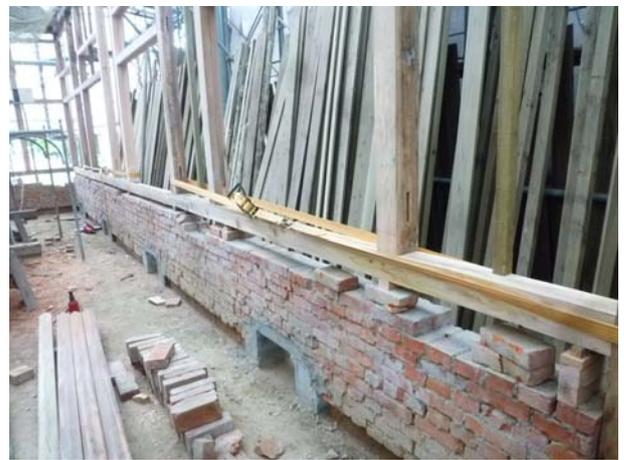
照片3-3-36 將軸組與軸組間進行固定（軸組 A 立面圖）。

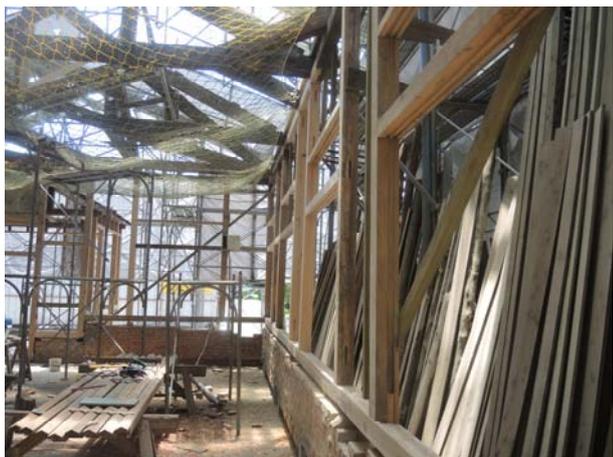
照片3-3-37 軸組抽換後情形（軸組 A 立面圖）。

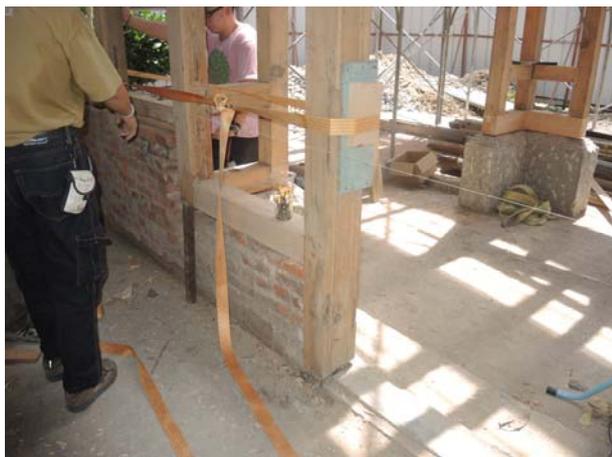
照片3-3-38 由兩側拉起水線進行校正作業（軸組 14 立面圖）。

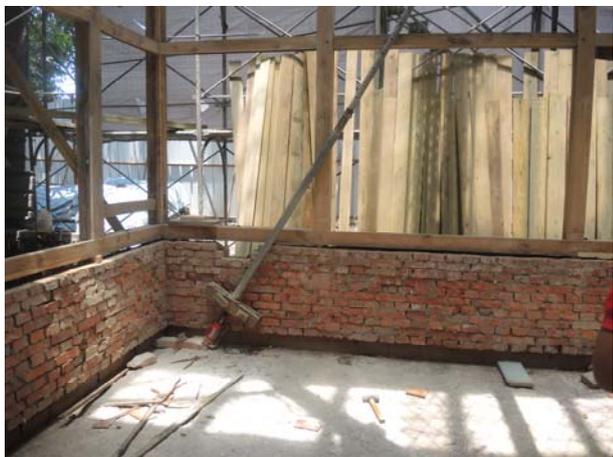
照片3-3-39 以鐵管進行軸組與屋架支撐作業（軸組 A、14 立面圖）。

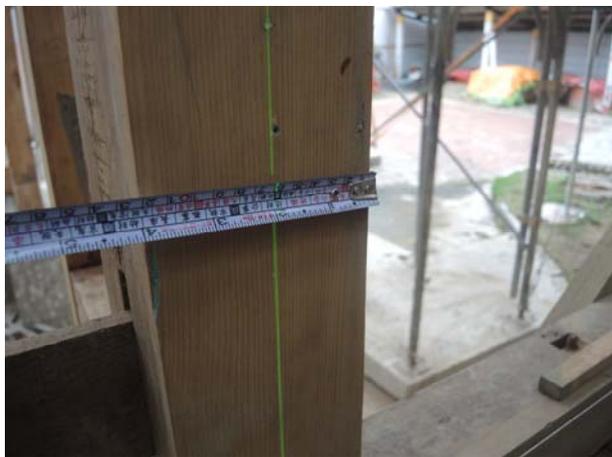
照片3-3-40 進行軸組水平度與垂直度校正作業（軸組 14 立面圖）。

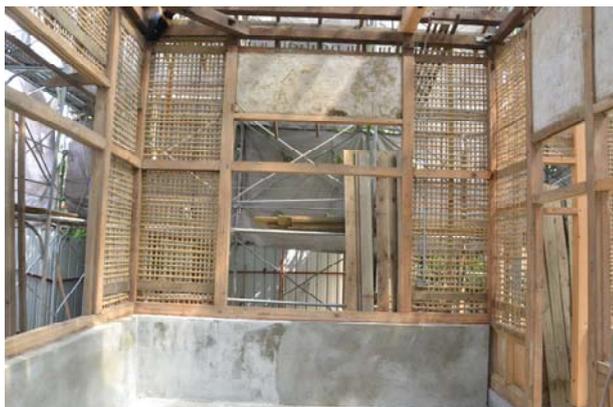
照片3-3-41 軸組修復後情形（軸組 P 立面圖）。

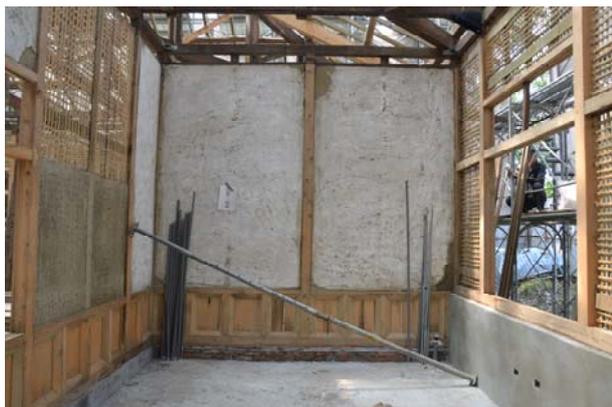
照片3-3-42 軸組修復後情形（軸組 H 立面圖）。

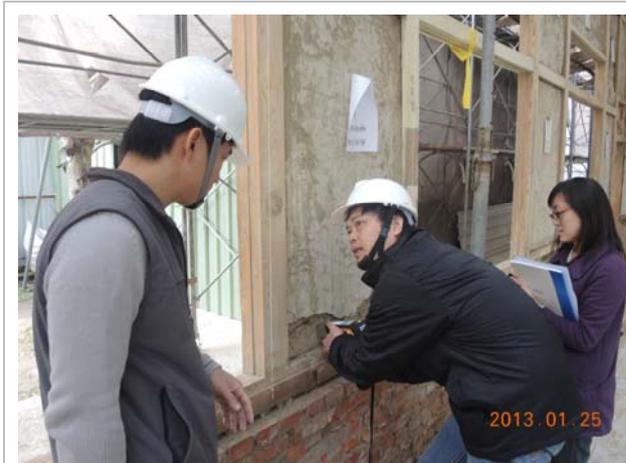
照片3-3-43 以科學儀器進行原牆體配比分析。結果詳見第四章說明。

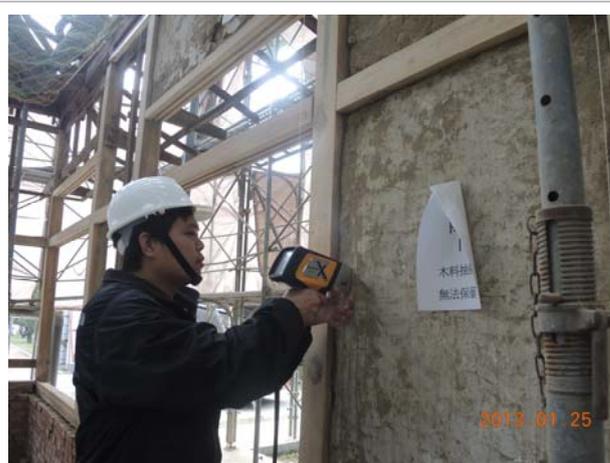
照片3-3-44 原牆體配比分析進行取樣施作。

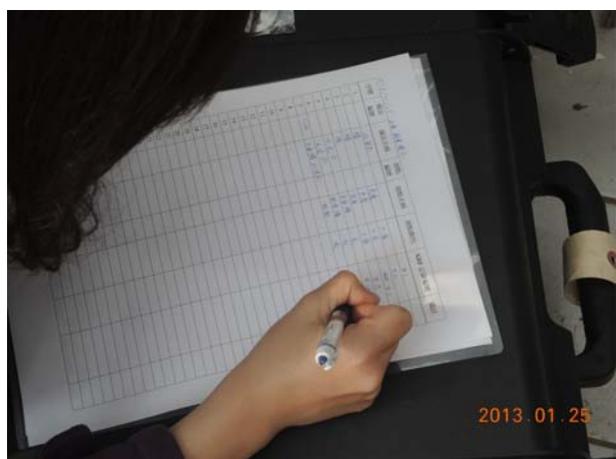
照片3-3-45 進行記錄作業。

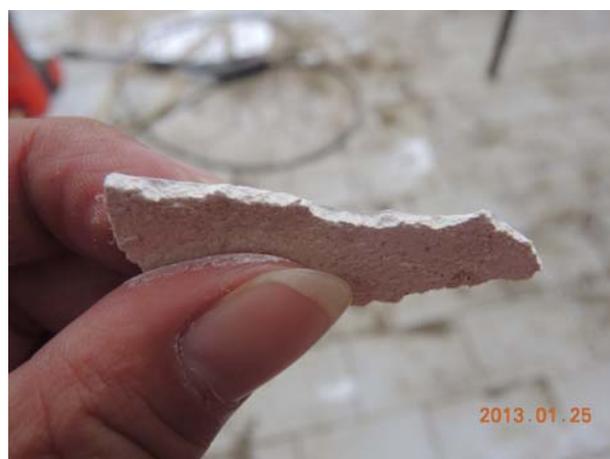
照片3-3-46 原牆體白灰層，白灰層可見些許麻絨。

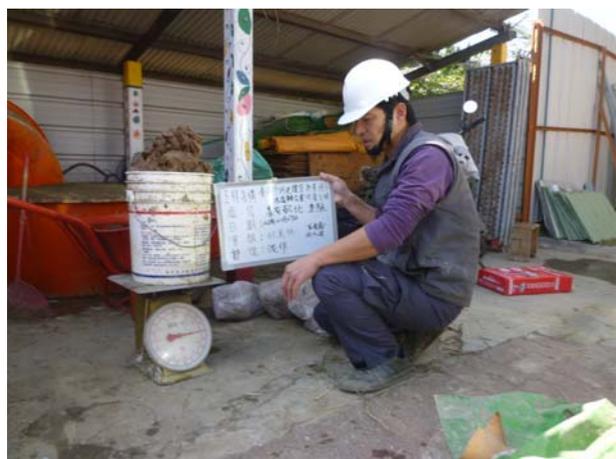
照片3-3-47 麻絨進場。

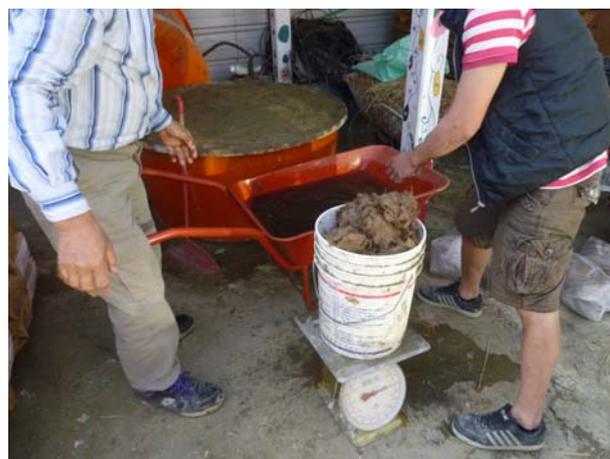
照片3-3-48 麻絨進行配比作業。

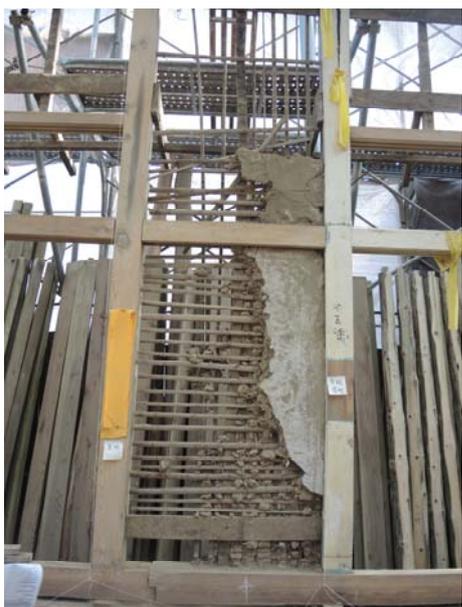
牆體主要分為內牆編竹夾泥牆，外牆木摺灰泥牆及雨淋板牆，內牆體於修復前因地震關係以致牆面剝落及龜裂。編竹夾泥牆首先將竹子進行殺青及乾燥作業，完成後再於軸組與軸組間進行牆體編竹施作，施作時以麻繩進行綁紮纏繞。第一層以養土進行擠壓，擠壓至突出編竹背面行成突出球狀，使其與編竹能緊密咬合。待乾燥數日後再施作中塗作業，最後為面塗白灰層施作，白灰需養灰達數日後才可使用，刷塗時需配合少量水份進行粉刷作業，以防止快速產生龜裂條紋。另本案牆體修復層級分為：原有牆體全面保留、中塗與面塗全面新作（保留原有編竹、部分編竹新作）、全部損壞以全面新作處理、配合再利用牆體全部保留外覆矽酸鈣板牆板等四項修復層級，相關內容詳下述說明。

照片3-3-61 內牆編竹夾泥牆損壞處拆卸情形。

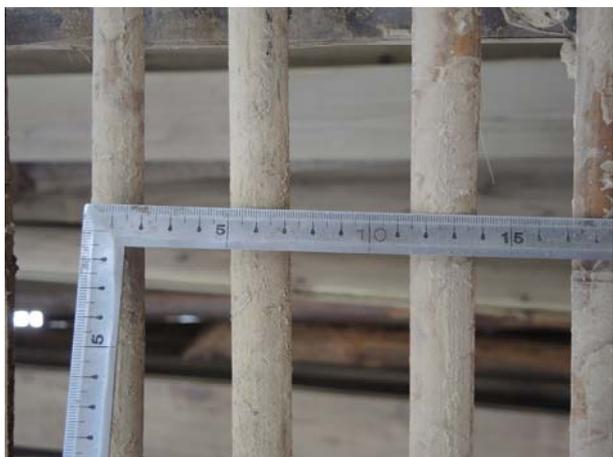
照片3-3-63 原有編竹間距紀錄約 3-4cm 寬度。

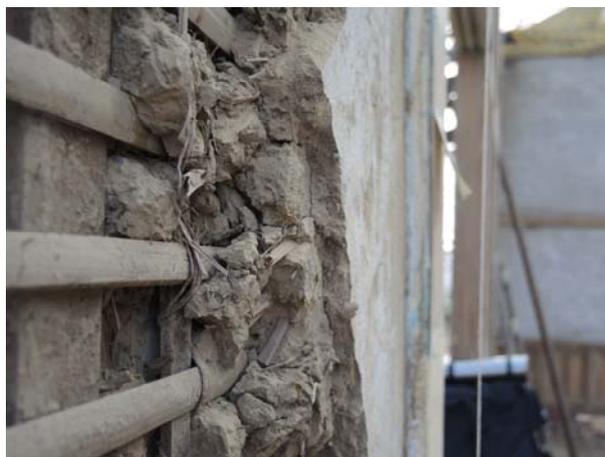
照片3-3-64 原有編竹夾泥牆斷面，可見底塗至面塗。

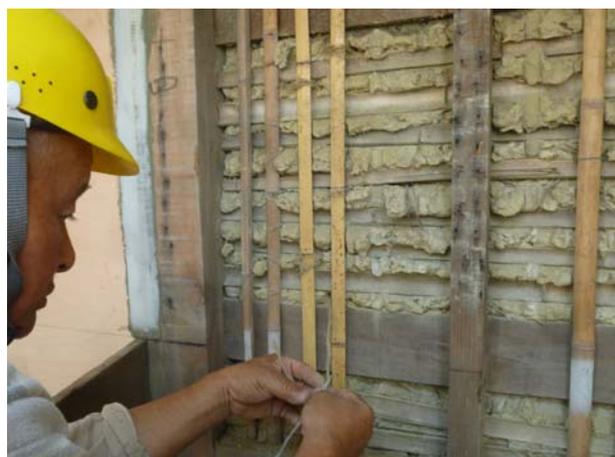
照片3-3-65 將原有損壞竹子抽換，新編竹子施作。

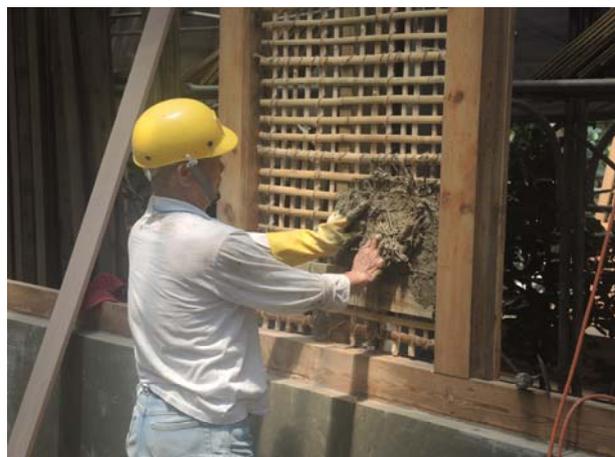
照片3-3-67 底塗泥土層施作，塗抹時將泥土擠壓至突出編竹背面，形成突出的球狀，使其與編竹能緊密咬合。

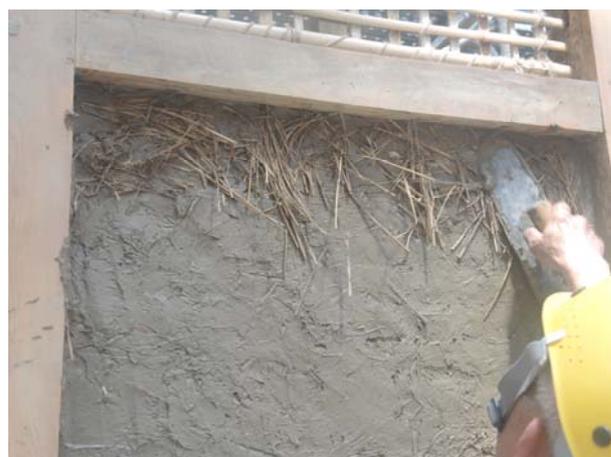
照片3-3-70 角隅處施作稻草施作情形。

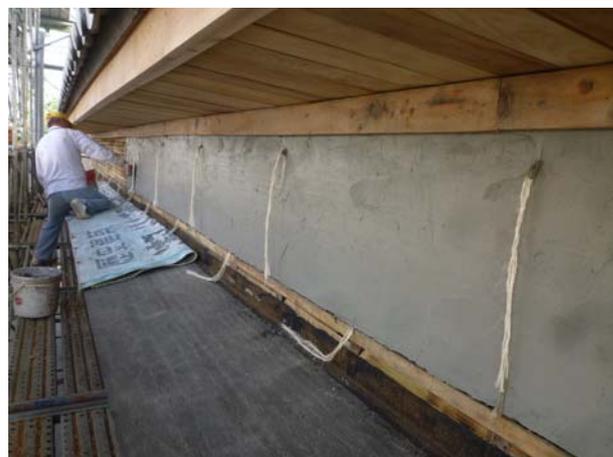
照片3-3-82 麻絨施作情形。

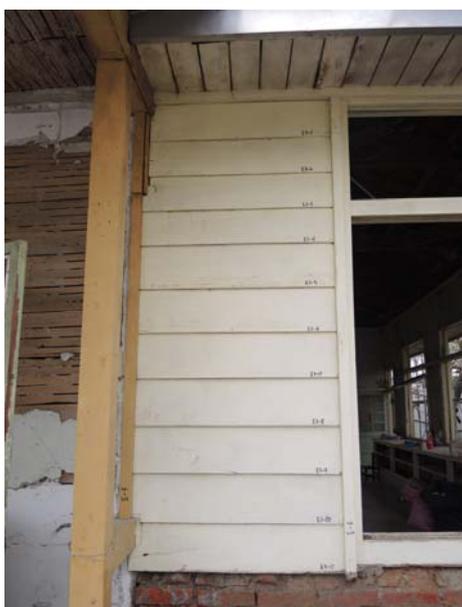
照片3-3-87 外牆雨淋板拆卸前，先進行編碼作業。

外牆雨淋板修復設計採台檜木料表面碳化處理，面刷塗透明色護木漆，部分為舊料部分為新料，雨淋板與雨淋板接續處以銅片進行背襯處理，另於本次修復設計新增台檜副土台並施作泛水銅片以阻絕潮氣而減少影響木料使用年限。

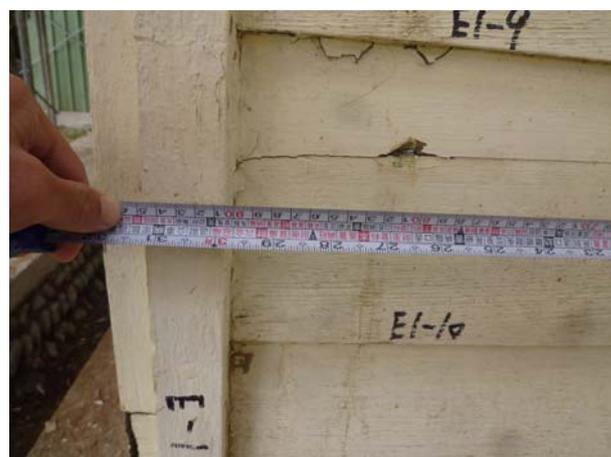
照片3-3-88 原有雨淋板修復前尺寸丈量。

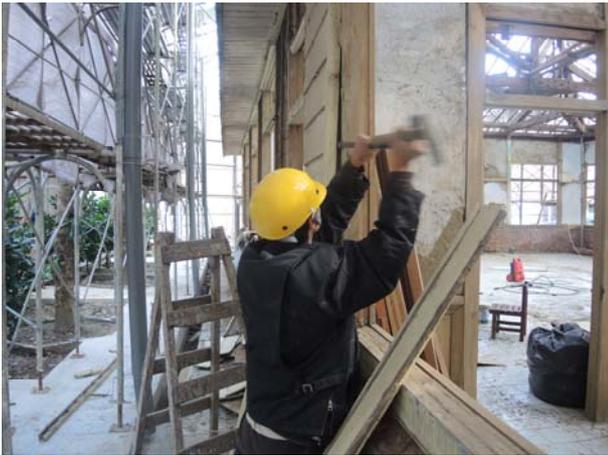
照片3-3-89 以手工具進行拆卸施作(1)。

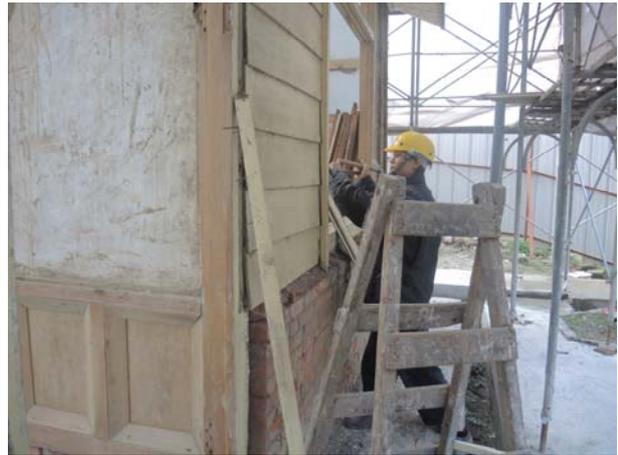
照片3-3-90 以手工具進行拆卸施作(2)。

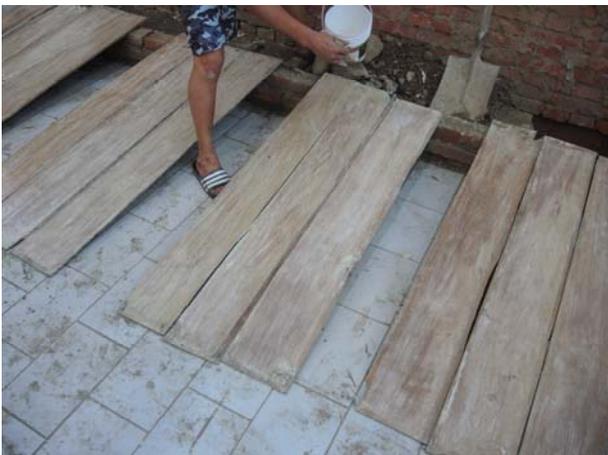
照片3-3-91 拆卸後於地面使用剝漆劑進行剝漆施作。

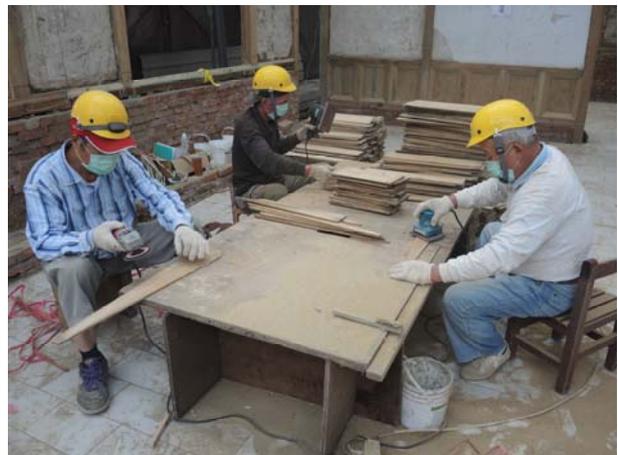
照片3-3-92 以電動研磨機進行適當磨除殘留漆料。

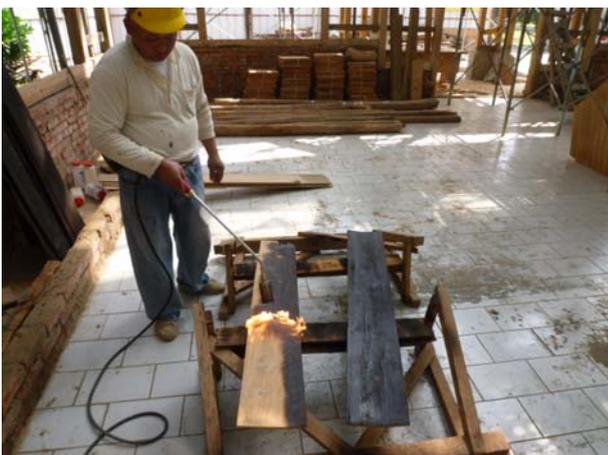
照片3-3-93 原有雨淋板進行碳化處理。

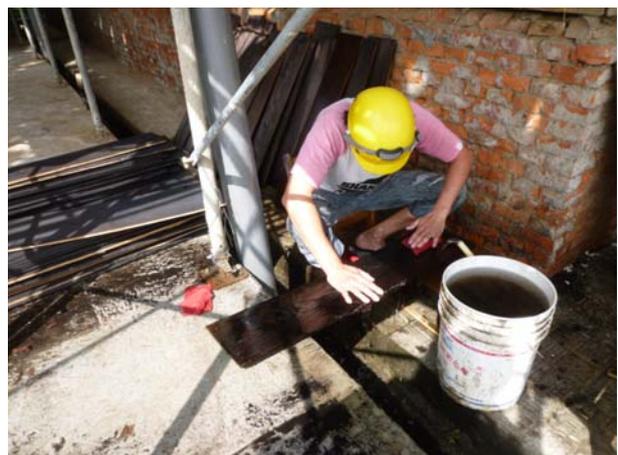
照片3-3-94 碳化後在使用清水進行洗滌。

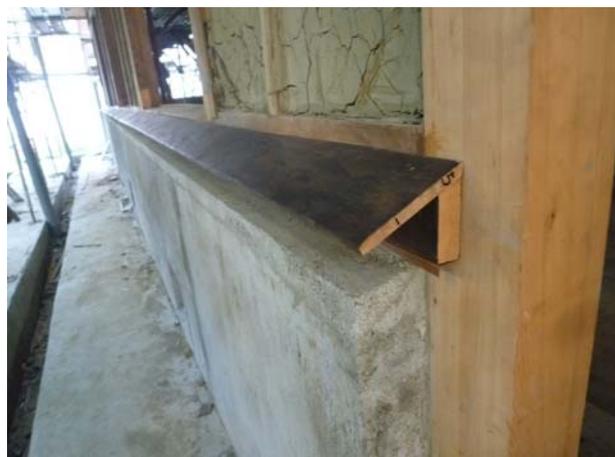
照片3-3-97 新增副土台施作，於被襯泛水銅片。

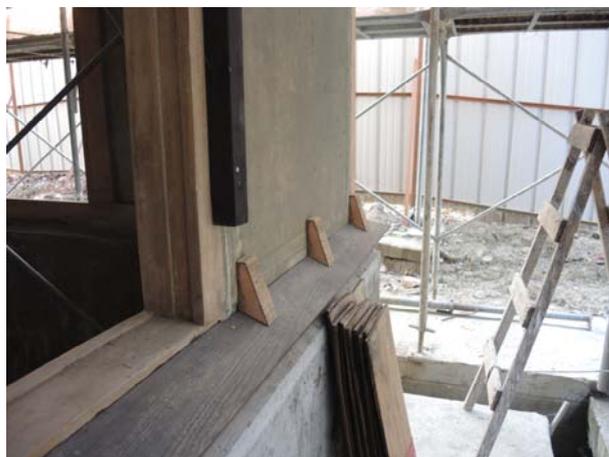
照片3-3-98 底層第一塊雨淋板新增桷木施作。

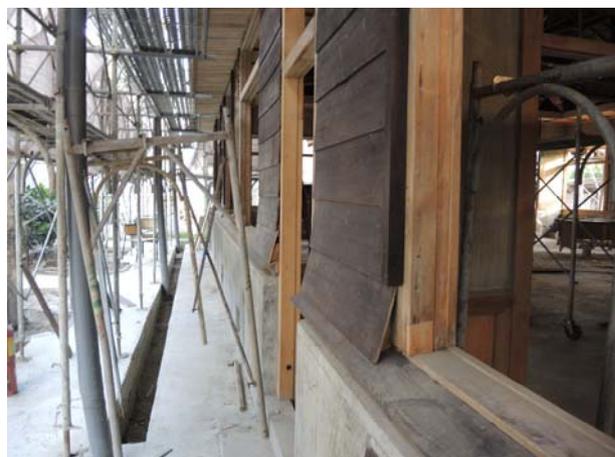
照片3-3-99 雨淋板釘著回鋪後情形 (尚未進行面層保護漆塗刷)。

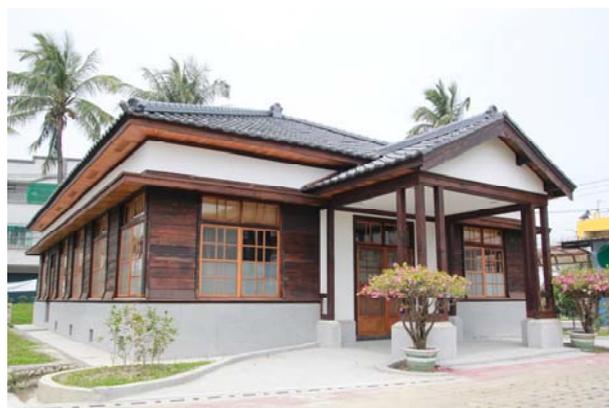
照片3-3-100 雨淋板施作完成後情形。

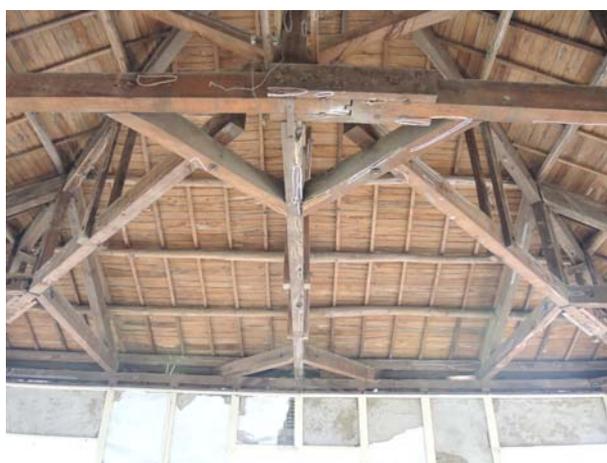
木造辦公室屋架為正同柱式屋架，主要為台檜木料所構成，共計三架。桁木為圓木杉木木料所構成。整體屋架於修復前現況保存良好，桁木因屋頂破損漏水及白蟻腐蝕，嚴重損壞。修復時天花板拆卸後，可見原屋頂破損漏水產生木料損壞由屋面板延續至桁木。

照片3-4-2 木造辦公室屋架修復前情形（2）。

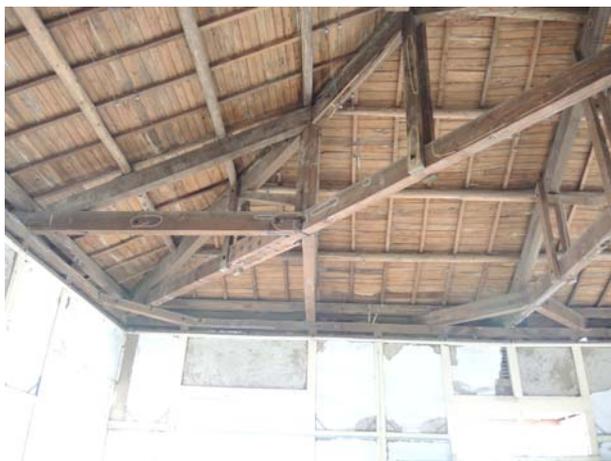
照片3-4-3 木造辦公室屋架修復前情形（3）。

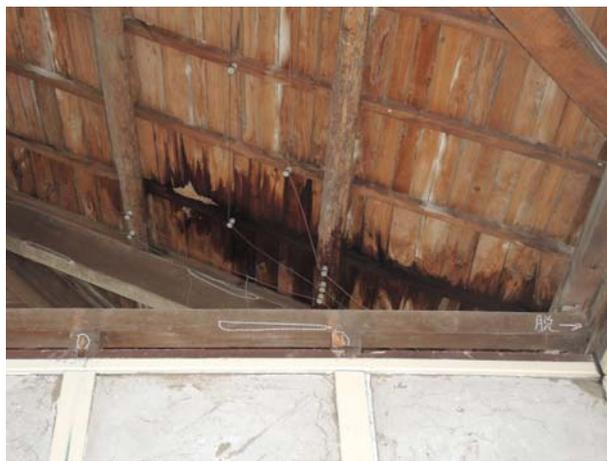
照片3-4-4 修復前屋面板嚴重損壞。

- (1) 辦公室桁條杉木抽換。
- (2) 辦公室桁條杉木修補。
- (3) 辦公室桁條台檯抽換。
- (4) 辦公室桁條台檯修補。
- (5) 屋架鐵件清潔及防銹處理。
- (6) 屋架及軸組鐵件仿做。
- (7) 屋架鬆脫部份固定。

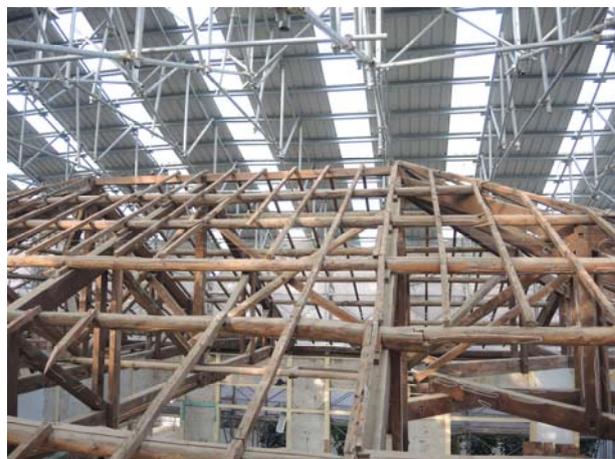
照片3-4-7 屋頂拆除後可見屋架損壞情形。

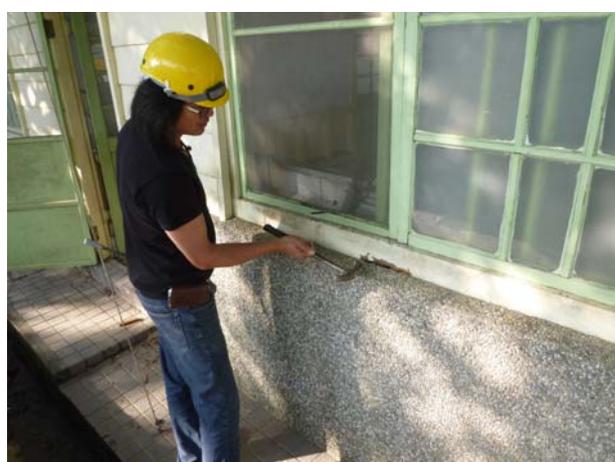
照片3-4-19 木構件進行修復前，先由木作匠師進行

檢測施作，再進行修補與抽換之依據。

屋架抽換與修補前，大木匠師先針對木料損壞進行檢測施作。主要以敲擊方式進行木料損壞判別，判別同時以粉筆進行註記損壞位置與須修補範圍，相關施作內容詳下述照片與說明。本次屋架修復採「局部落架」與「不落架」方式，針對嚴重腐朽之木構件採取整根構件仿舊新作抽換（局部落架），部分腐朽面積較小處採取不落架修復方式，即利用施工架上進行修復作業，屋架修復主要抽換位置為 TXa1 架、TXa3 架之人字構件及水平構件。

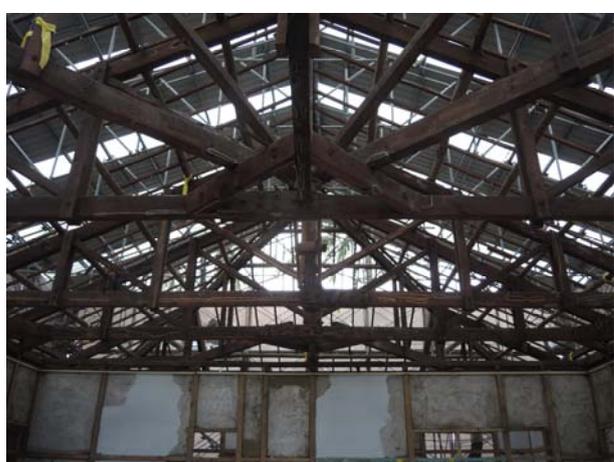
照片3-4-20 屋架損壞處以粉筆進行註記。

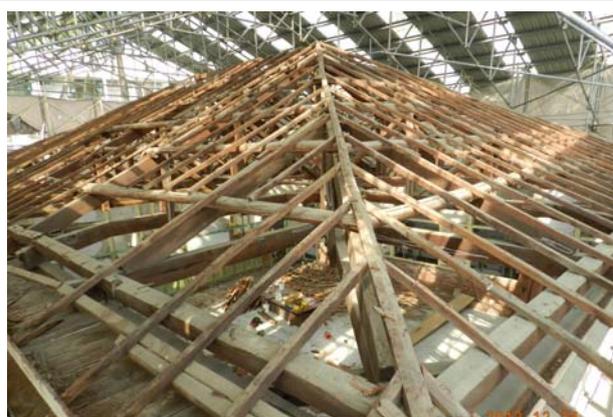
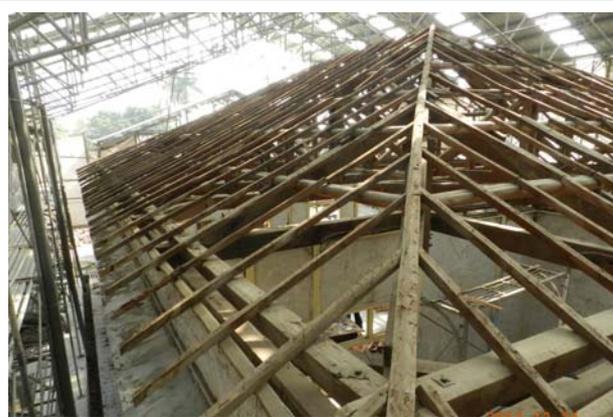
照片3-4-35 屋頂拆卸後可見桁木與桷木損壞情形 (1)。

照片3-4-36 屋頂拆卸後可見桁木與桷木損壞情形 (2)。

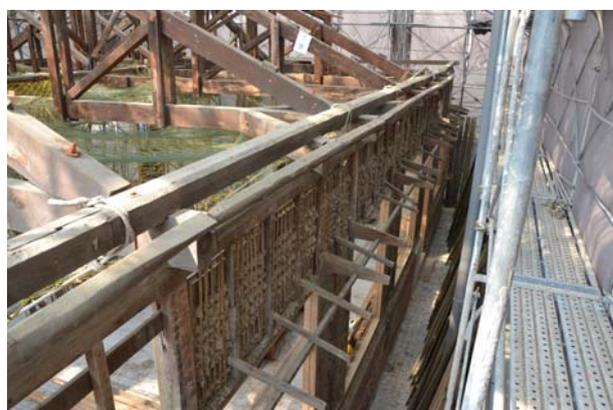
照片3-4-37 屋面板拆除後，發現陸樑末端釘著 D- ϕ 12cm 簷桁。此作法與安溪國小木造辦公室一樣，可參閱工作報告書第三章第六節，p3-115。

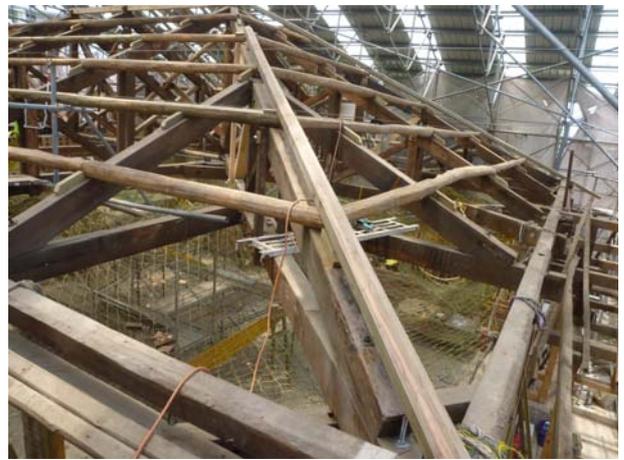
照片3-4-50 角隅處桁木仿作更新。

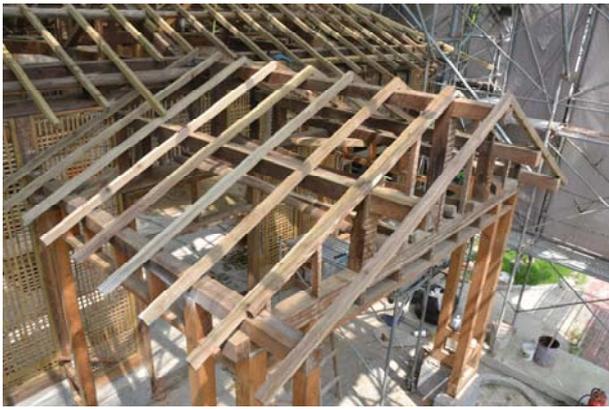
照片3-4-51 車寄屋架修復前保存良好，修復時僅作清理施作。

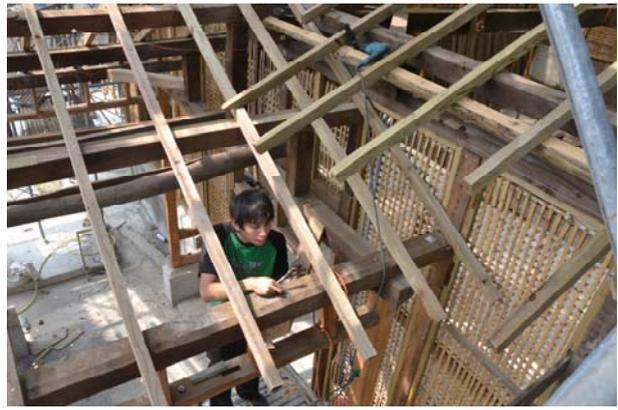
照片3-4-52 於車寄屋架四周施作火打樑，斷面 9×9 cm。

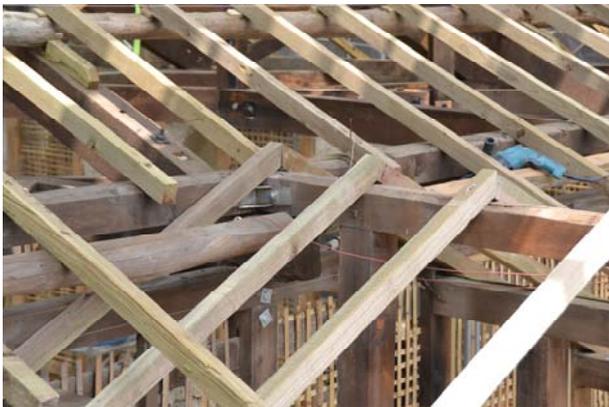
照片3-4-53 車寄屋架與主體建築銜接處施作不銹鋼鐵件補強。

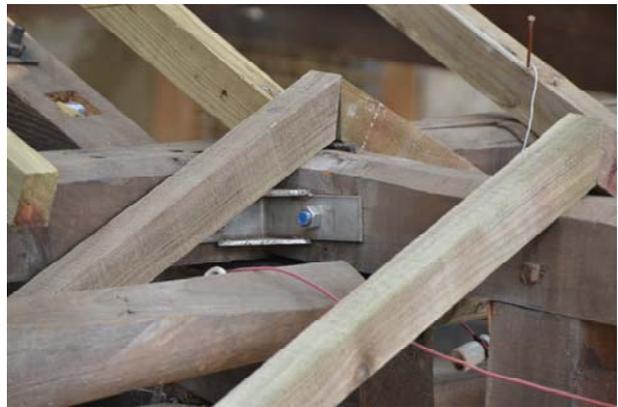
照片3-4-54 兩側各施作角鋼及 M16 螺栓固定。

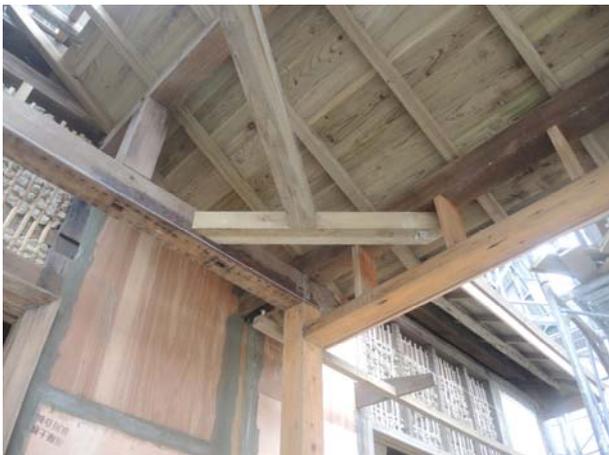
照片3-4-55 於車寄屋架角隅處新增火打樑。

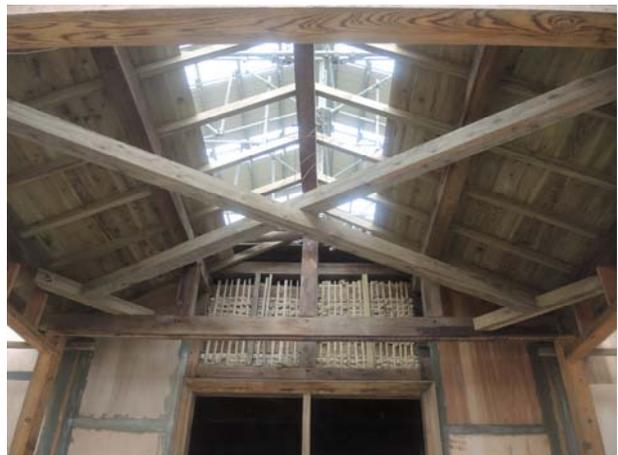
照片3-4-56 中間施作木製交叉拉桿。

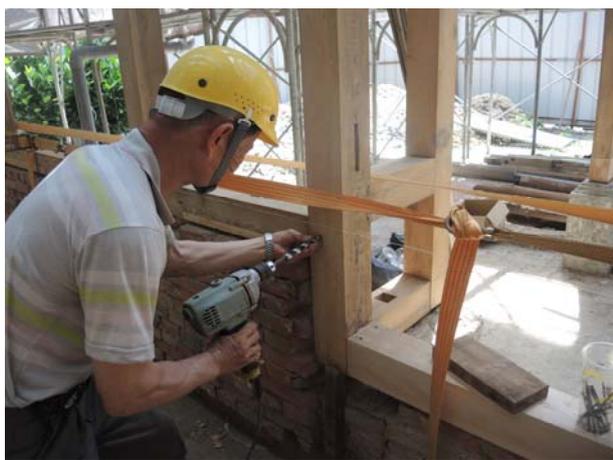
照片3-4-58 待屋架校正後，於軸組木柱一併進行校正作業，另屋架校正完成後才進行軸組與基牆檻木木楔施作。

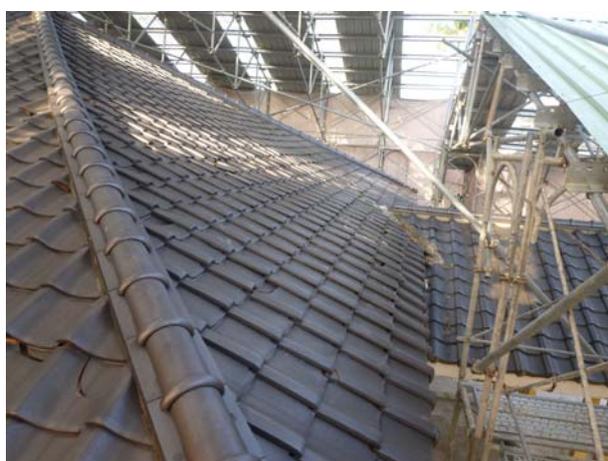
屋頂修復前為文化瓦型式，修復前屋瓦破損嚴重導致下雨時雨水滲漏至屋面板，甚至滲漏影響屋架桁木等構件。出簷屋頂為近期修繕之不銹鋼材質屋頂，原材質於修復中拆卸後檢視為亞鉛板材質，現況已生銹不堪使用。

照片3-5-2 屋頂修復前情形 (2)。

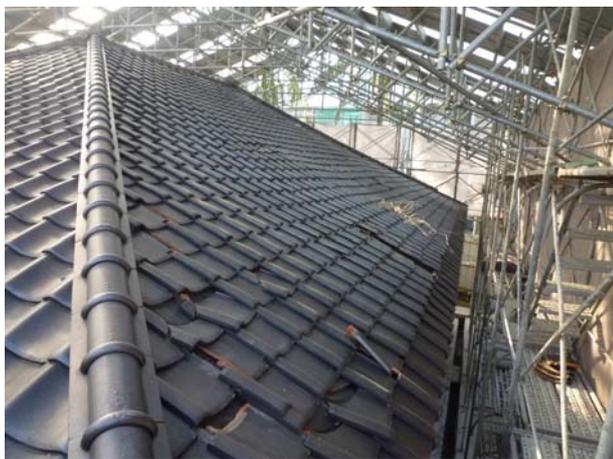
照片3-5-3 屋頂修復前情形 (3)。

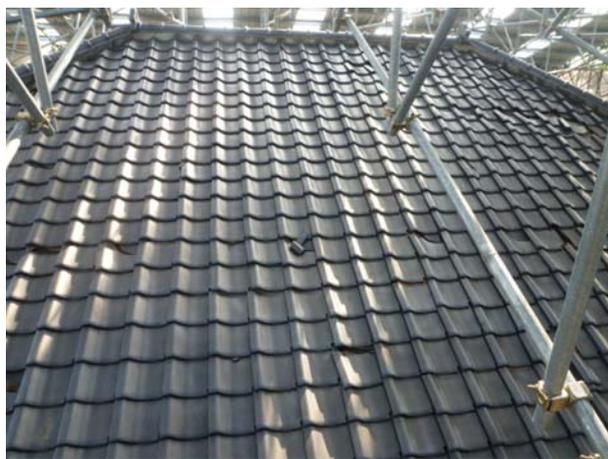
照片3-5-4 屋頂修復前情形 (4)。

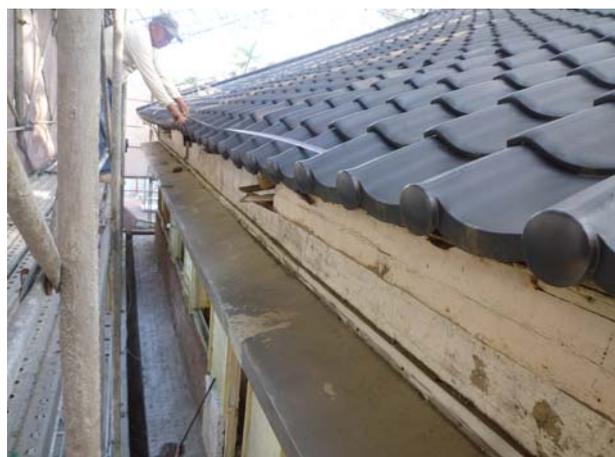
照片3-5-5 屋頂修復前情形 (5)。

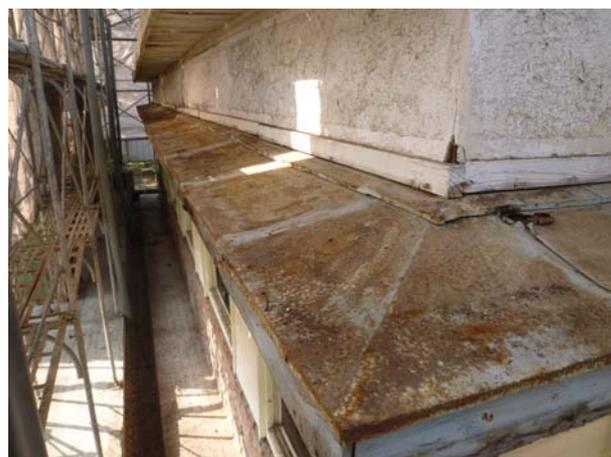
照片3-5-6 出簷屋頂修復前情形。

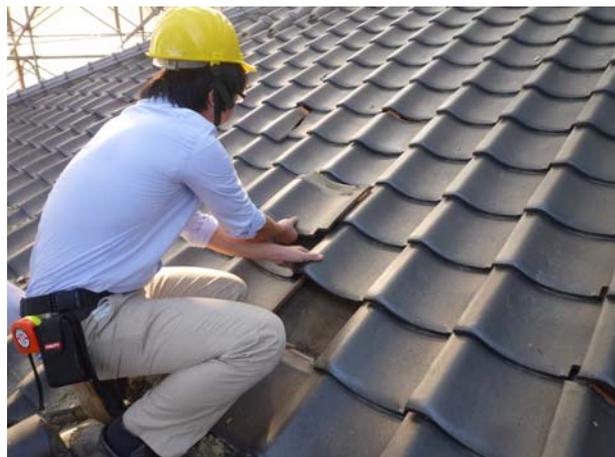
照片3-5-7 本案屋瓦設計為回鋪使用，不足以新料進行鋪設。

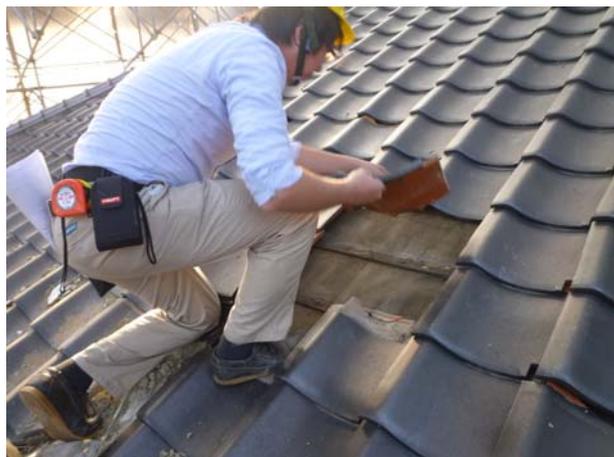
照片3-5-8 屋瓦拆卸。

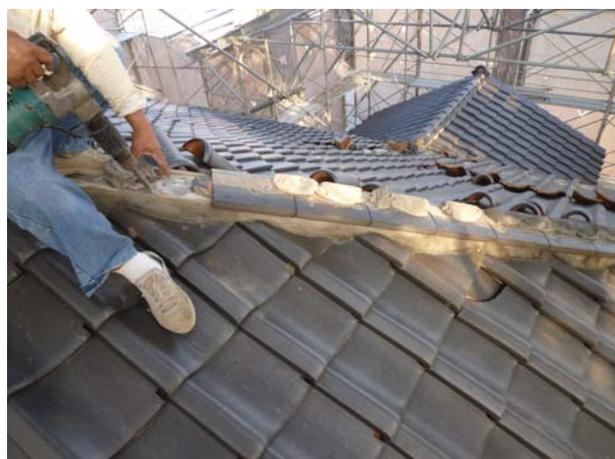
照片3-5-9 脊瓦拆卸，以手動電鑽機進行拆除。

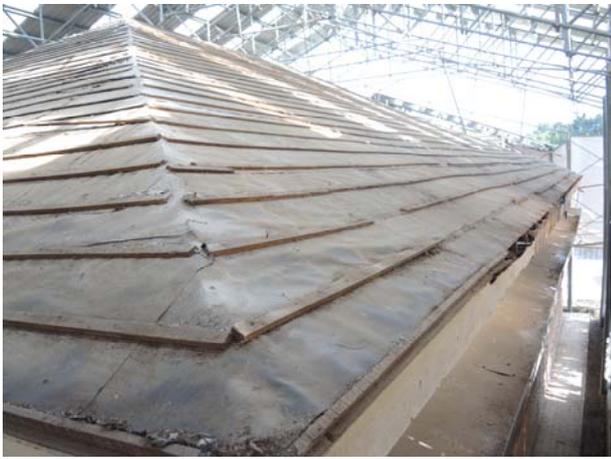
照片3-5-15 屋瓦拆卸後可見屋面防水層及掛瓦條。

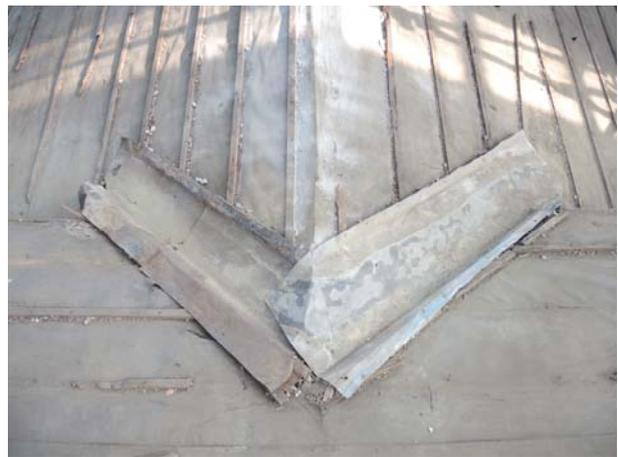
照片3-5-18 陰角天溝為亞鉛板材質所構成。(詳圖請參閱第四章第四節)

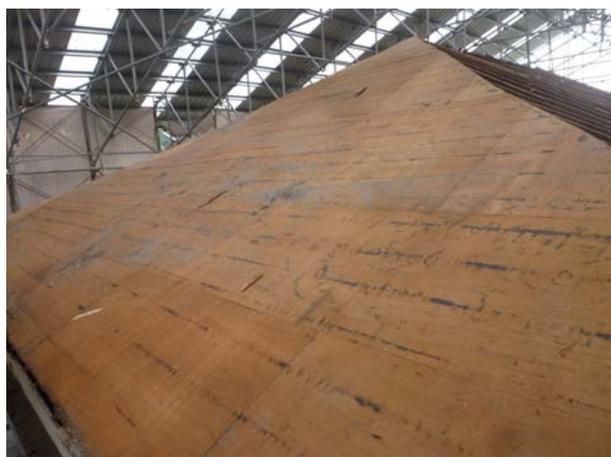
照片3-5-20 防水層拆卸後，屋面板上層為後期鋪設防水夾板。

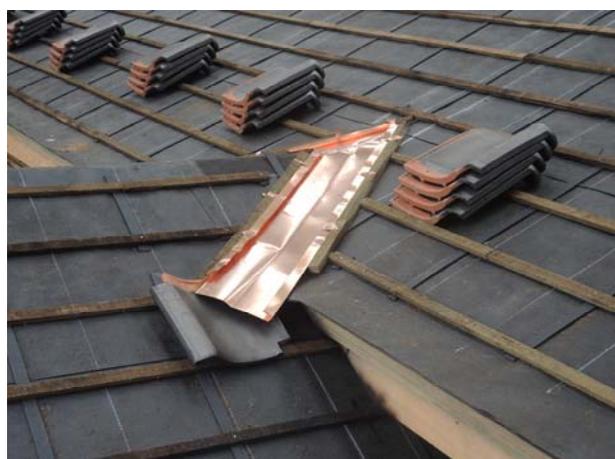
照片3-5-54 主體建築物與車寄接續處(陰角天溝)採用銅製天溝方式處理，銅製天溝可延長使用年限。

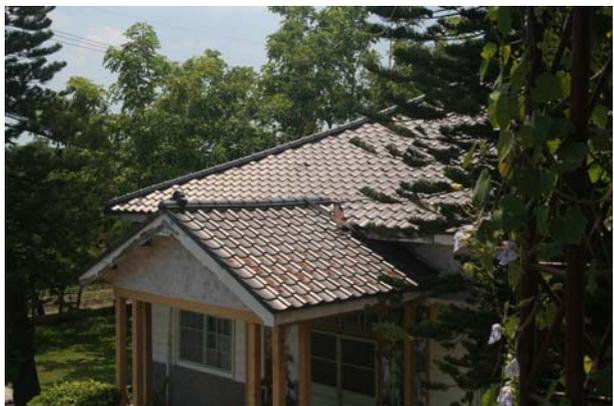
照片3-5-74 屋頂修復前照片(1)。

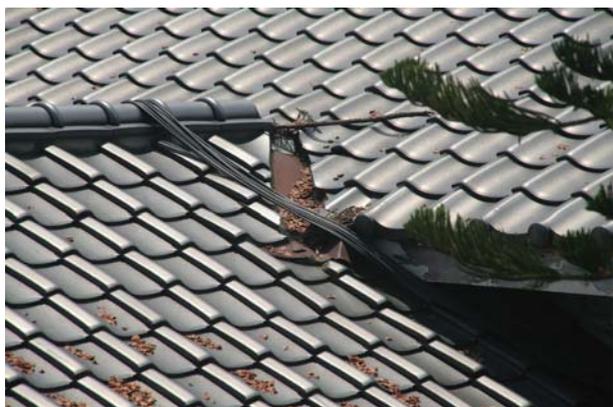
照片3-5-76 屋頂修復前照片 (2)。

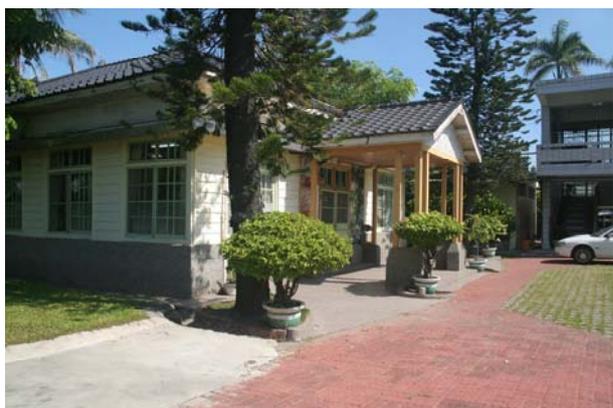
照片3-5-78 屋頂修復前照片 (3)。

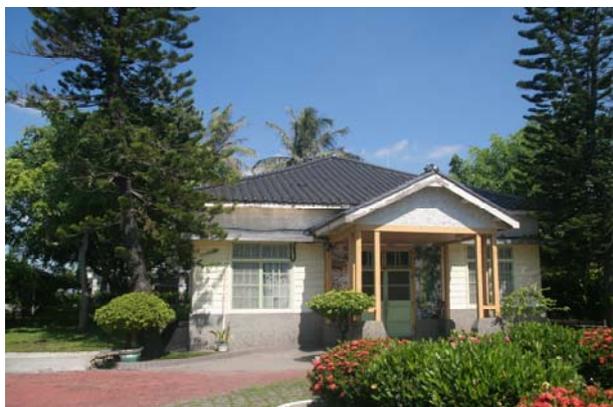
照片3-5-80 屋頂修復前照片 (4)。

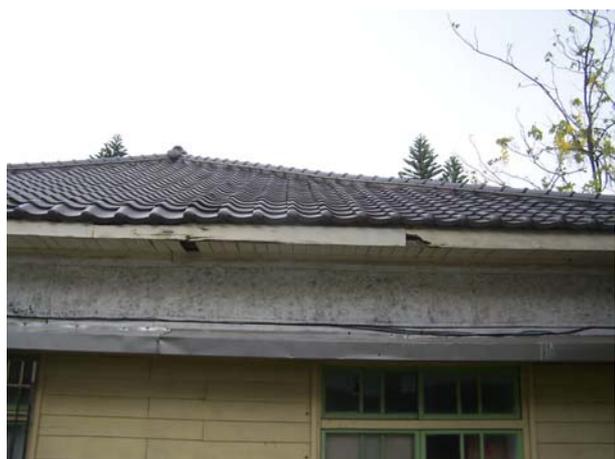
照片3-5-82 屋頂修復前照片 (5)。

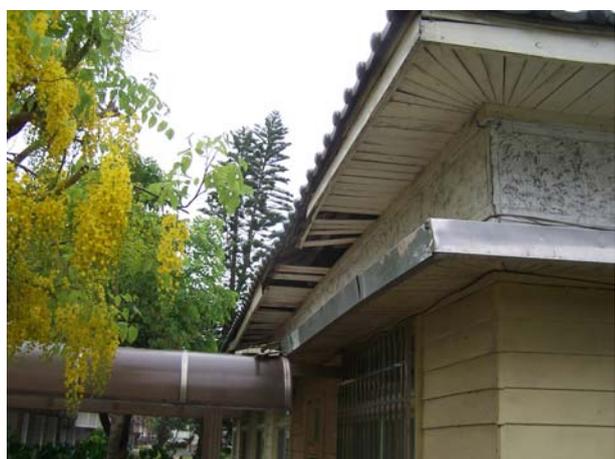
照片3-5-84 屋頂修復前照片 (6)。

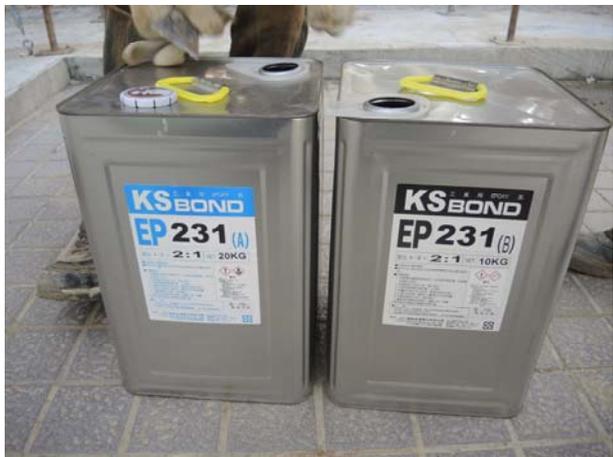
照片3-6-1 磚牆裂縫補強用 EPOXY。

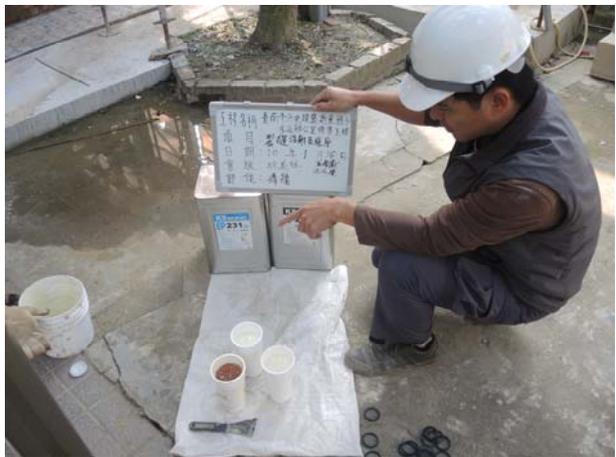
照片3-6-2 磚牆裂縫補強用 EPOXY 進場。

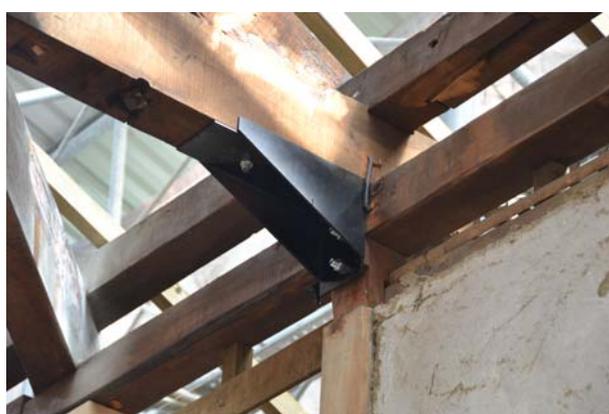
照片3-6-6 陸樑與軸組托架補強鋼板施作完成，共計
12 處。

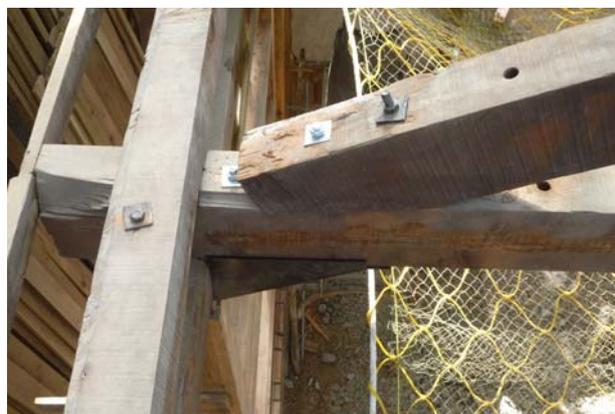
照片3-6-7 屋架固定螺栓更新施作。

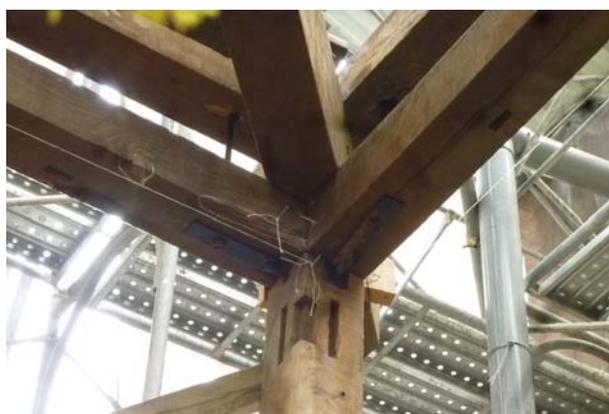
照片3-6-8 原有羽子板進行螺栓固定施作。

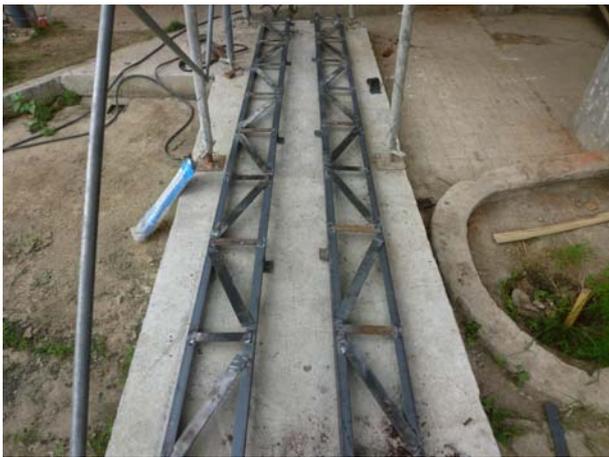
照片3-6-9 人字樑角鋼補強鐵件。

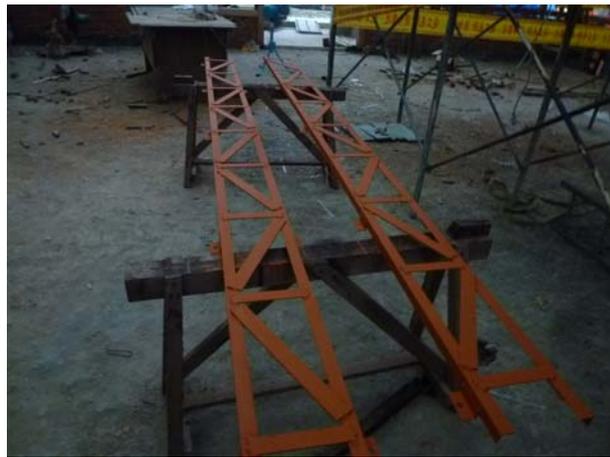
照片3-6-10 角鋼鐵件刷塗紅丹防銹漆。

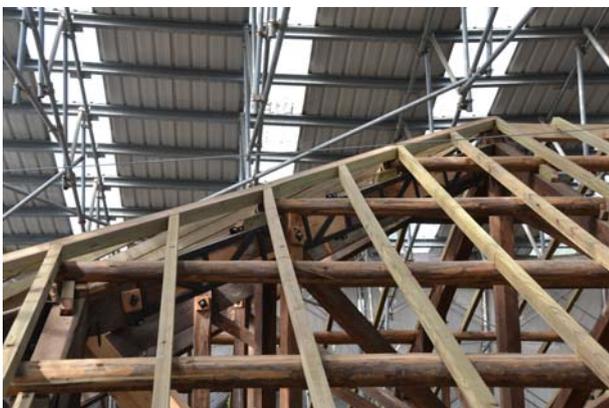
照片3-6-11 人字樑進行角鋼固定補強。

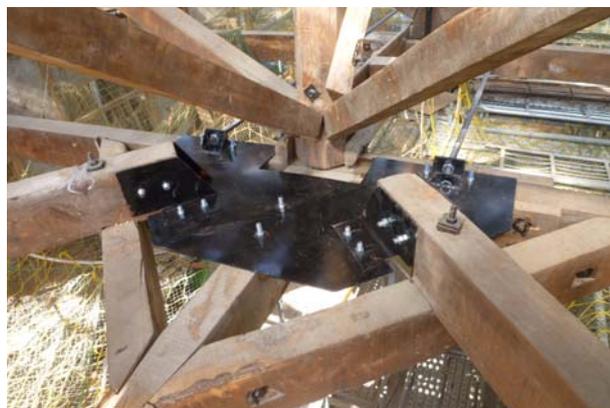
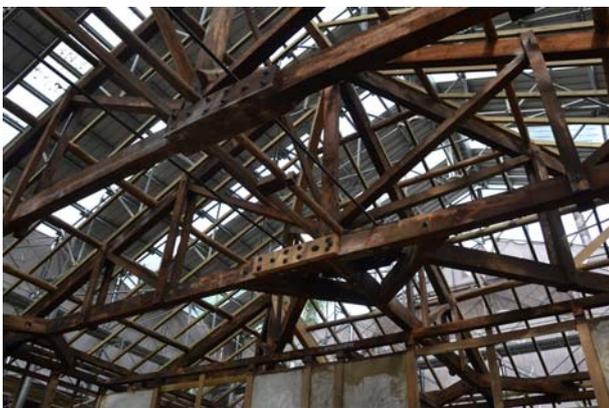
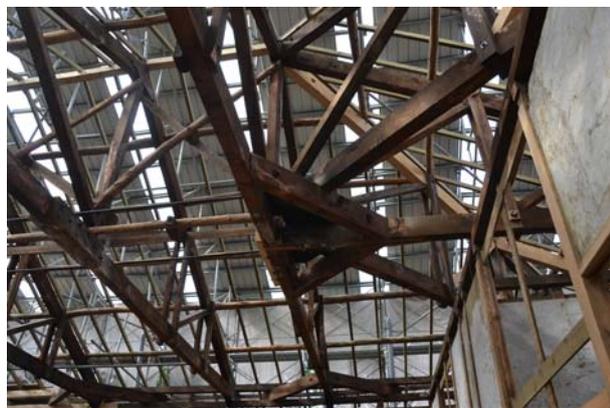
照片3-6-12 屋架接頭補強鋼板施作 (1)。

照片3-6-13 屋架接頭補強鋼板施作 (2)。

照片3-6-14 屋架接頭補強鋼板施作 (3)。

1. 木造辦公室屋頂型式為四坡水屋頂，延伸屋架型式為三個向度。
2. 於 TX01 屋架與 TY01 屋架、TX03 屋架與 TY02 屋架，修復前屋架僅以 U 型鐵件搭配螺栓固定。另局部構件已有脫離問題（可歸咎於多次地震下產生之原因）。
3. 本次修復以厚度 5mm 鋼板型式如下圖進行補強，並搭配鋼棒繫件將 TX01 與 TX03 屋架作一連結如同水平拉桿之結構補強行為。
