第三章 修復工程實錄 (I)

本案修復工程實錄內容分為第三章修復工程實錄 (I) 與第四章修復工程實錄 (II) 兩章節，第三章修復工程實錄 (I) 內容為假設與拆除工程、基牆與地坪修復工程、軸組與牆體修復工程、屋架修復工程、屋頂修復工程、結構補強工程，第四章修復工程實錄 (II) 內容為門窗修復工程、天花修復工程、電器與消防設備工程、蟲蟻防治與其他工程。各分項工程以預定進度與實際進度表、修復前情形、調查研究修復建議、修復設計、變更設計、現場施作紀錄、實際修復與修復設計之差異及修復前後對照等八個項目進行紀錄撰寫。

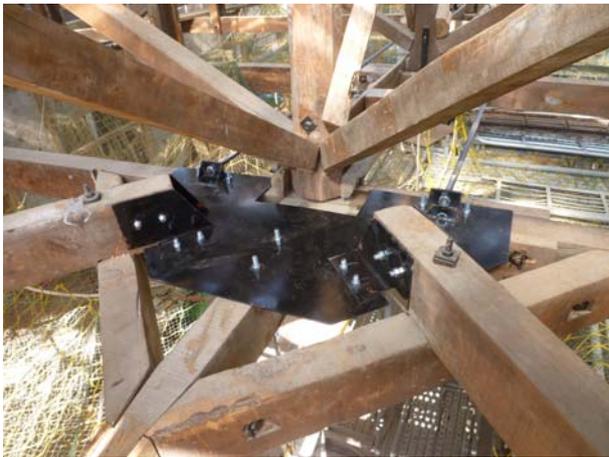
照片3-6-15 屋架接頭補強鋼板及拉桿施作。

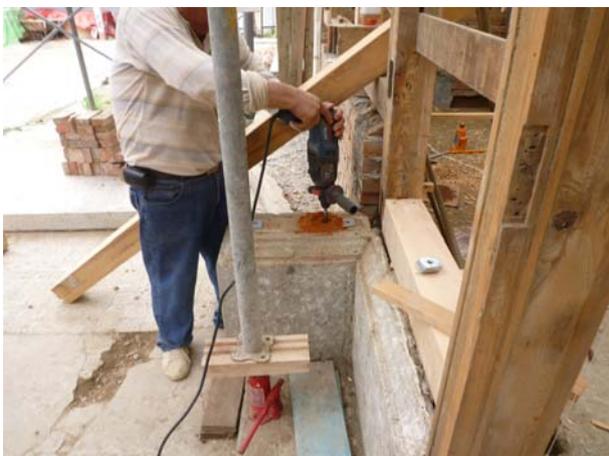
照片3-6-17 檻木埋設不銹鋼螺栓。

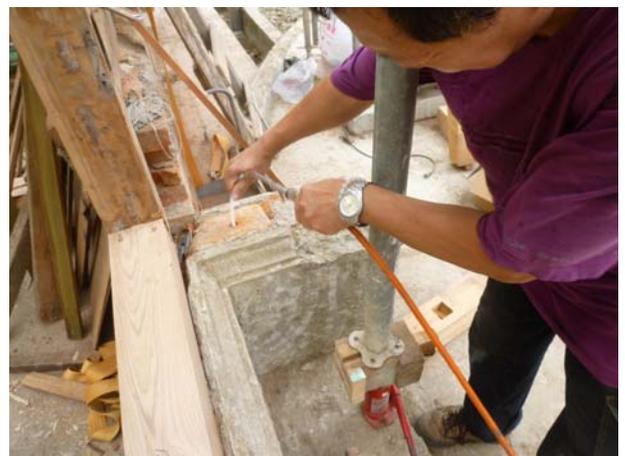
照片3-6-18 將磚牆孔清理乾淨，待進行植筋作業。

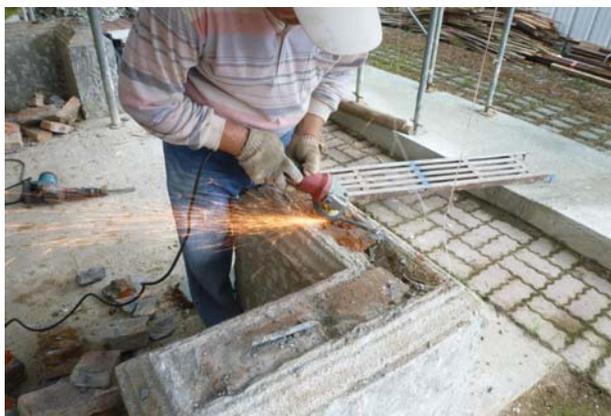
照片3-6-21 原車寄檻木螺栓切除施作。

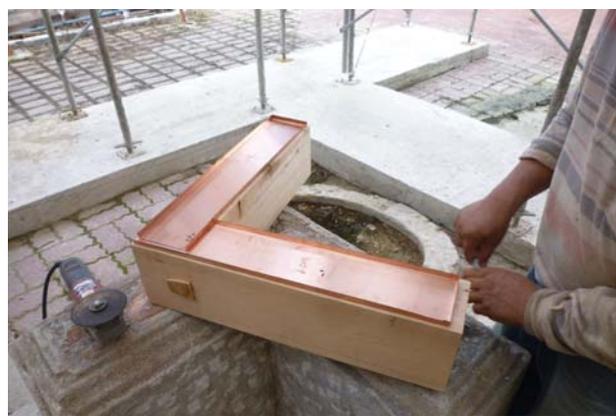
照片3-6-22 檻木底部施作銅片做為阻潮。

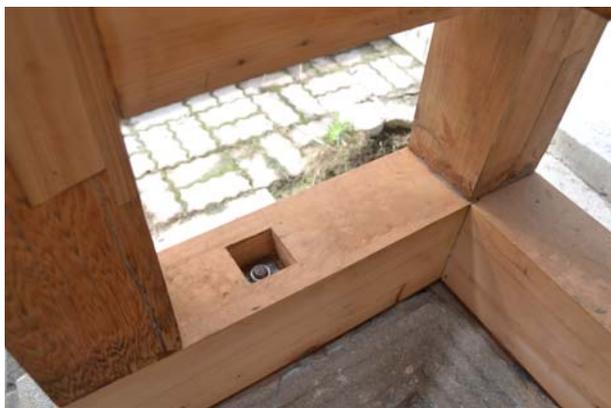
照片3-6-23 M16 化學螺栓施作完成。
