第五章 重要修復工法與修復過程重要事項紀錄

新東國小木造辦公室修復主要工項為：基牆、軸組、牆體、門窗、天花、屋架及屋頂等，因本案屬木造建築且牆體為編竹夾泥牆與雨淋板，在木作與泥作工項為佔較多工序及時間。本章節主要以木作構件修補材料之配比、抽換項目、榫接施作、泥作養灰調製配比與用料情形。歷史建築修復前，一般常見木料已油漆刷塗，而非原有木料之色調，本次修復設計包含軸組、門窗、天花等木料為面剝漆再塗刷木料保護漆之方式處理，而剝漆工項為本案重要工法之一。因此，本章節以木作、泥作及剝漆油漆工程等三項目做更細節之介紹與說明。本章節共分為四節，主要記錄木作、泥作、剝漆與油漆工程，將第三章修復工程實錄中，主要工項之重要工法與材料配比進行更詳細說明，最後一節為本案重要事項紀錄、隱藏部位記錄及匠師訪談內容，詳細內容詳參閱各節說明。

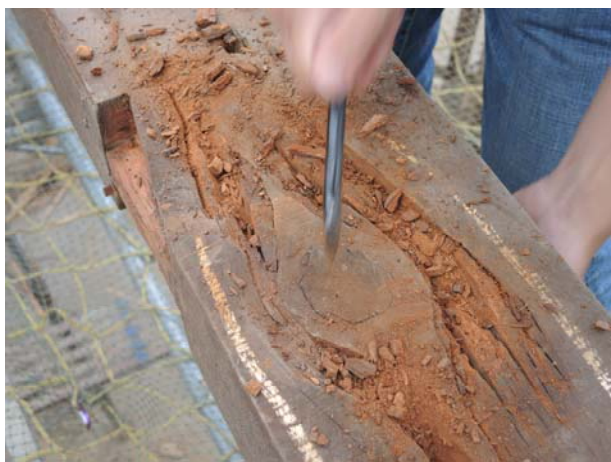
屋架修補程序主要先將屋架進行清理及檢測判斷損壞程度，裂縫處以 EPOXY 加木條進行填縫修補，最後再將多餘木料進行鉋除。

照片5-1-3 屋架清理施作。

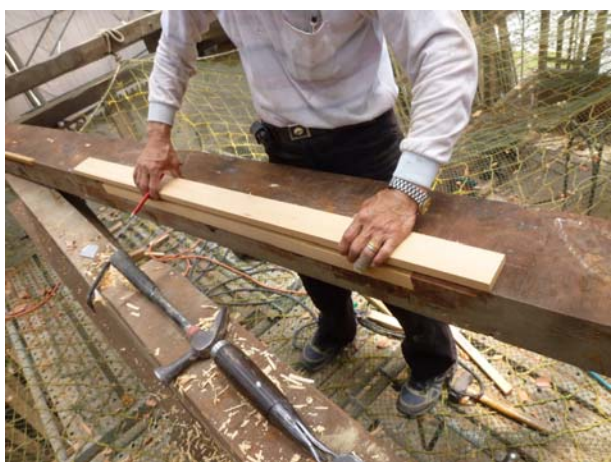
照片5-1-5 裁切適當尺寸之檜木木條。

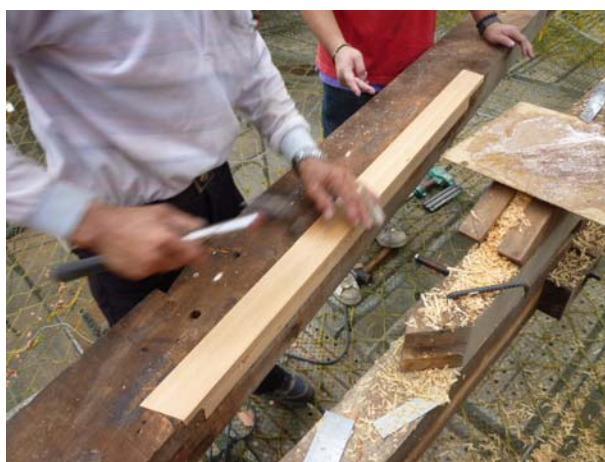
照片5-1-6 以鐵鎚敲擊固定。

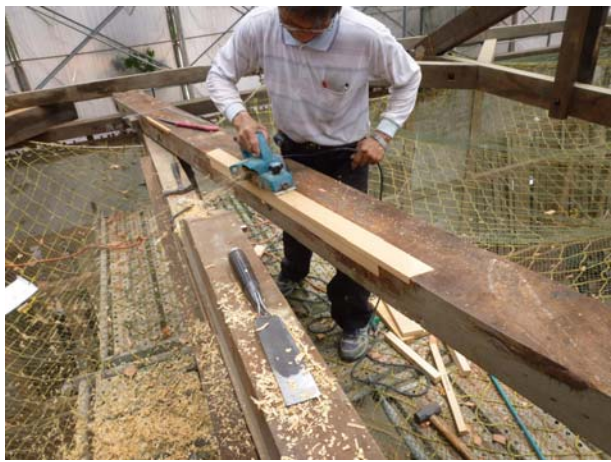
照片5-1-7 敲擊確實固定後，再將多餘木料鉋除。

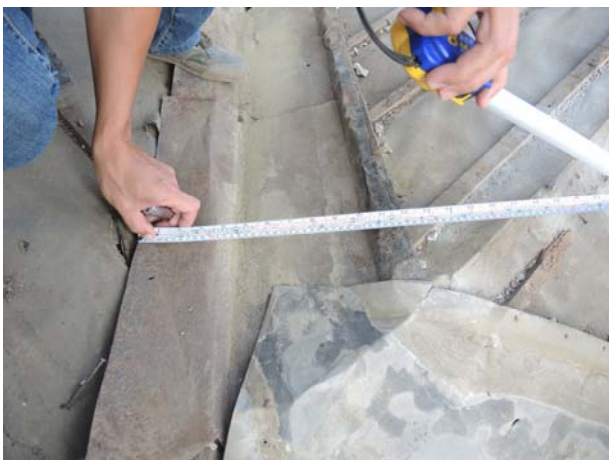
本案主體建築屋頂(四坡水)與車寄屋頂(兩坡水)接續處為兩陰角天溝，修復工程進行時拆卸屋瓦後發現，其陰角天溝為亞鉛板材質所構成，寬度約為 37 cm。拆卸時陰角天溝材料已部份銹蝕損壞不堪使用，本次修復設計採用 0.4 mm 銅瓦作為陰角天溝材質，可延長使用年限及減少日後屋頂維護問題。

照片5-4-11 陰角天溝尺寸丈量。

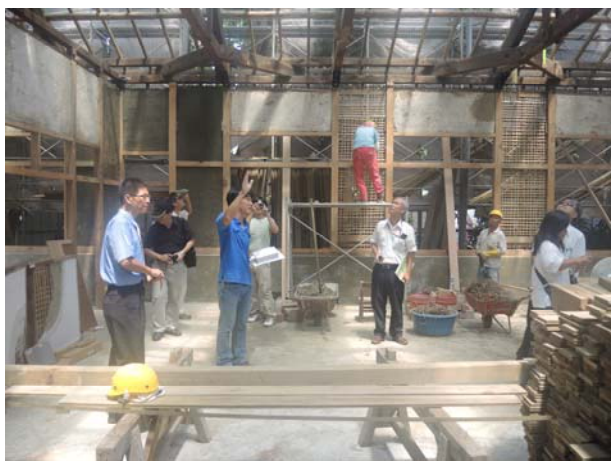
照片5-4-13 由立棟營造負責人進行解說。
